## ASA S.r.l. AZIENDA SERVIZI AMBIENTALI

### Analisi dei dati di monitoraggio dell'argine di valle della Zona di Ampliamento della Discarica di Corinaldo (AN)

#### RAPPORTO n.3 – APRILE 2021

Ns.RIF.	Revisione	Data
2020-ASA_3	EMISSIONE	21-06-2021

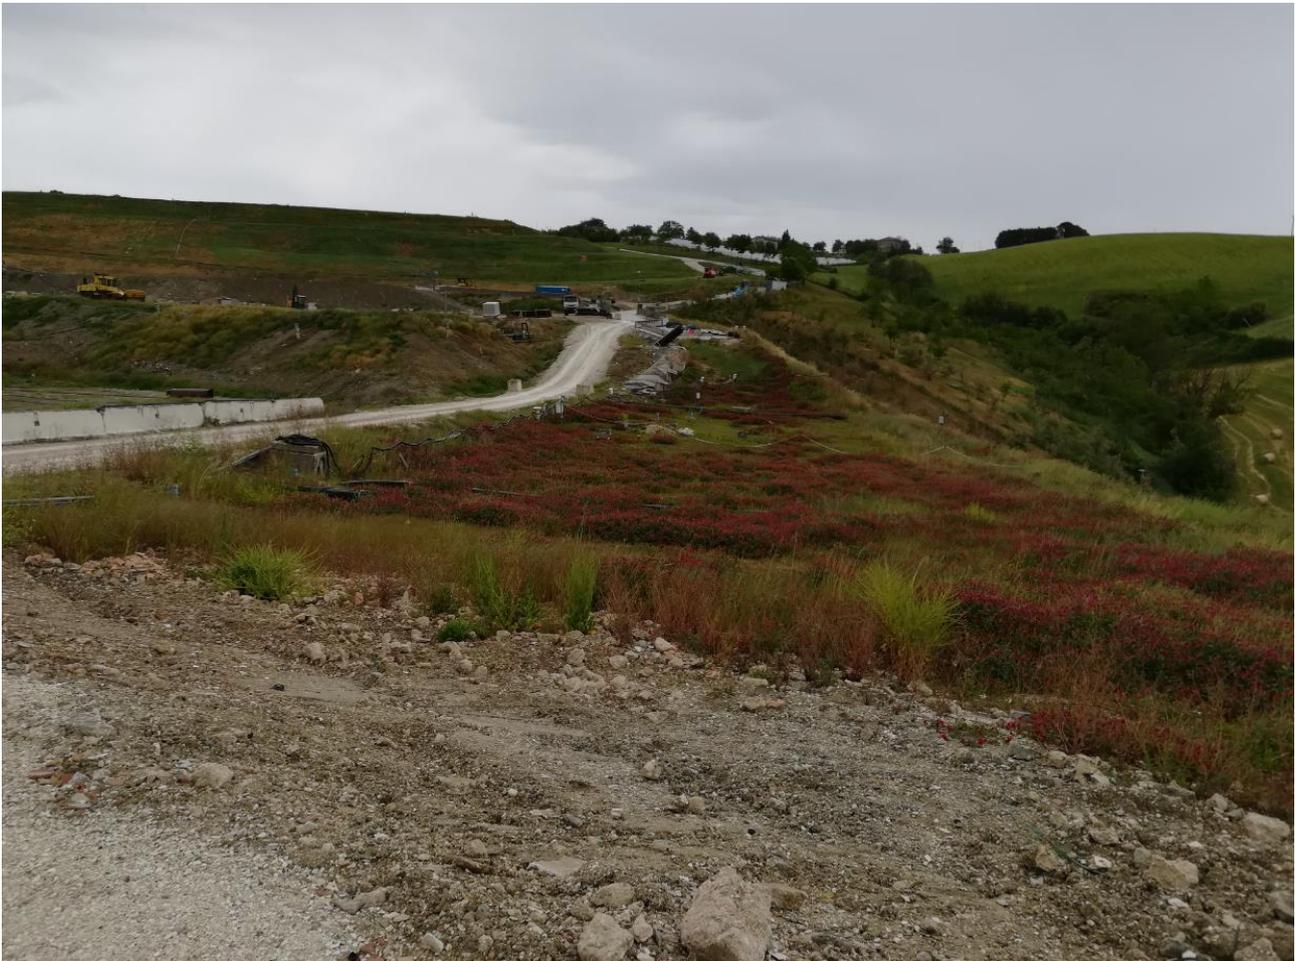
**Figura 2 – Fotografia della sommità dell'argine presa nel sopralluogo del 19-05-2021**

In Figura 2 è mostrata una fotografia scattata dalla sommità ovest dell'argine e orientata verso est, lungo la cresta dell'argine. Dal confronto con le foto precedenti, dell'agosto 2020 e del dicembre 2020, si rileva che non sono stati abbancati ulteriori rifiuti in prossimità dell'argine.

Da un'ispezione della sommità dell'argine non sono risultate aperte fessure nel terreno a meno di fessure superficiali da ritiro.

I dreni sub-orizzontali sul paramento esterno dell'argine apparivano tutti asciutti. I dreni a raggiera realizzati dal pozzo strutturale di valle non sembravano portare acqua anche se macchie umide erano presenti in corrispondenza del boccaforo di diversi elementi.

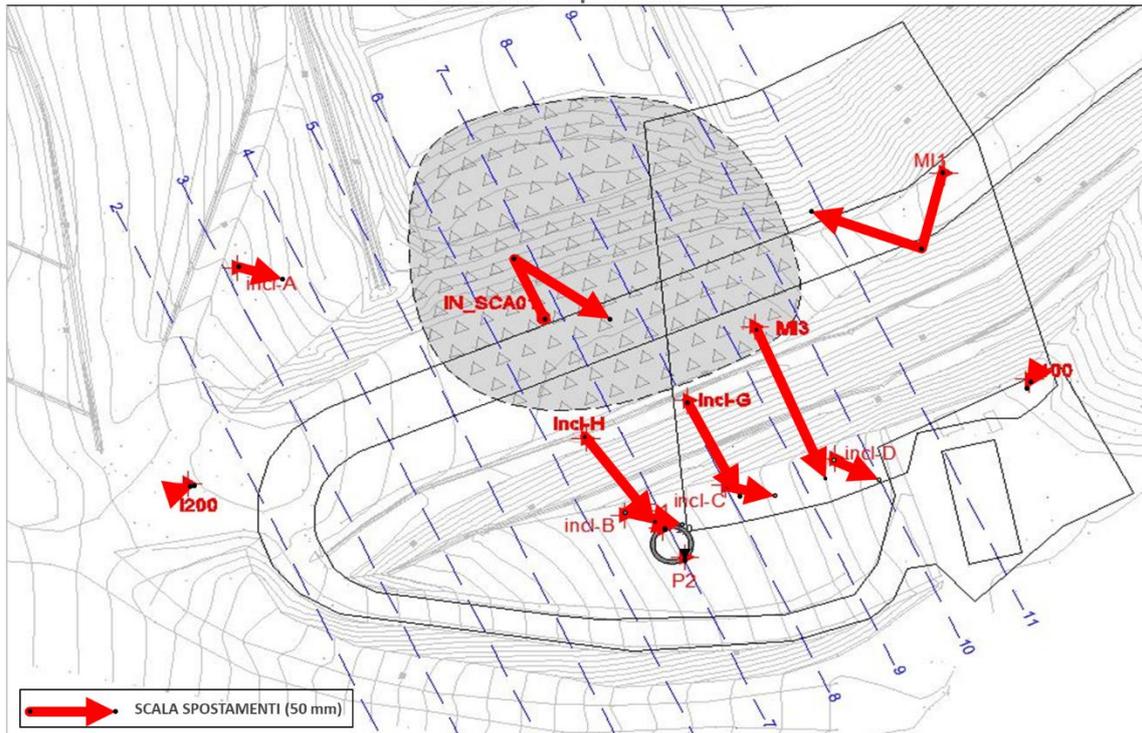
**Figura 7 – Spostamenti inclinometrici nel periodo OTTOBRE 2018 – APRILE 2021**

La Figura 7 mostra gli spostamenti inclinometrici in superficie registrati nell'intero periodo di monitoraggio dell'attuale campagna di indagine, che copre il periodo ottobre 2018 – aprile 2021. In questo periodo sono stati realizzati gli interventi di consolidamento e si è riempita in maniera consistente la discarica anche a ridosso dell'argine. Dalla figura si può osservare che gli spostamenti accumulati dall'argine sono stati significativi, dell'ordine dei 60-80 mm per gli inclinometri collocati in sommità (spostamento massimo di 103 mm in M3). Si risente nettamente dell'effetto del riempimento della discarica sugli inclinometri H, G ed M3.

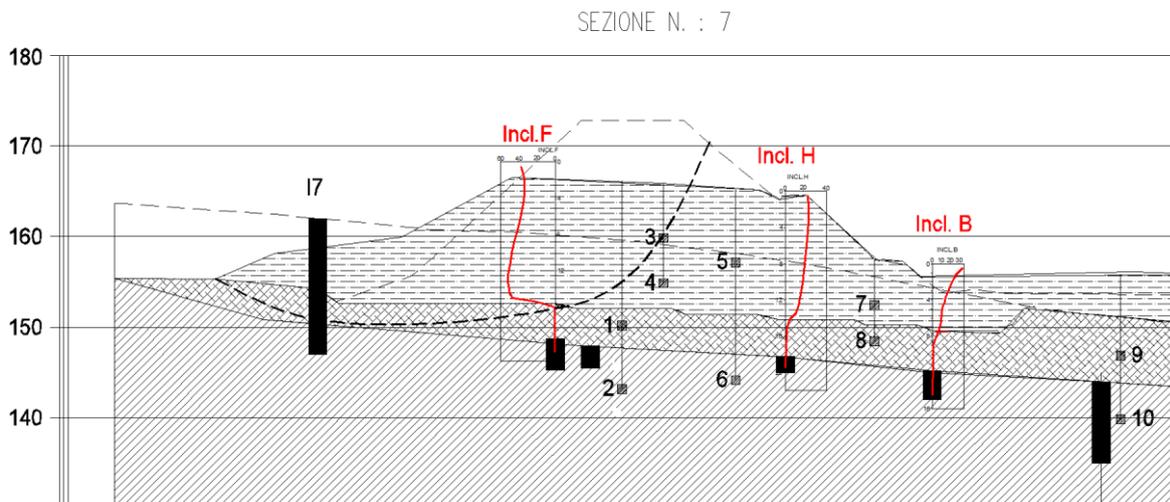
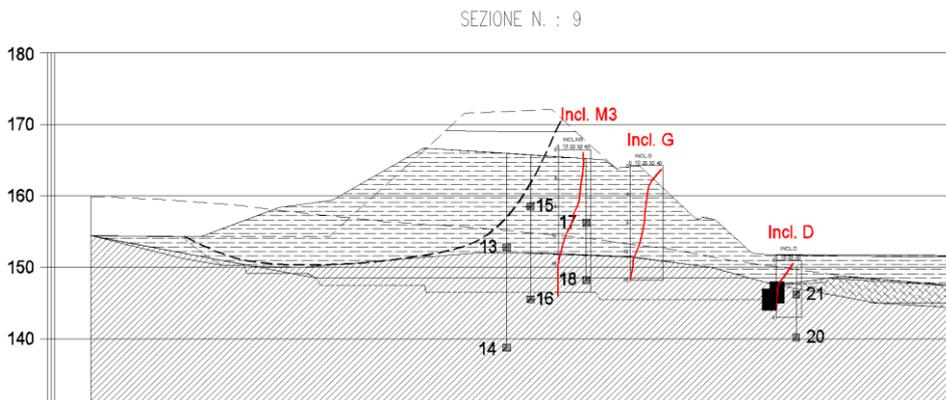
**Figura 11 – Forma delle deformate inclinometriche più significative delle sezioni n.7 e n.9 dell'argine**

In Figura 11 sono riportate le deformate inclinometriche più significative registrate nel corso del monitoraggio lungo le sezioni trasversali dell'argine n.7 e n.9. Si può osservare come buona parte della deformazione si sia concentrata nel corpo arginale medesimo e nei terreni della coltre eluvio-colluviale sottostante (dove presente), mentre la formazione di base è sempre stabile.

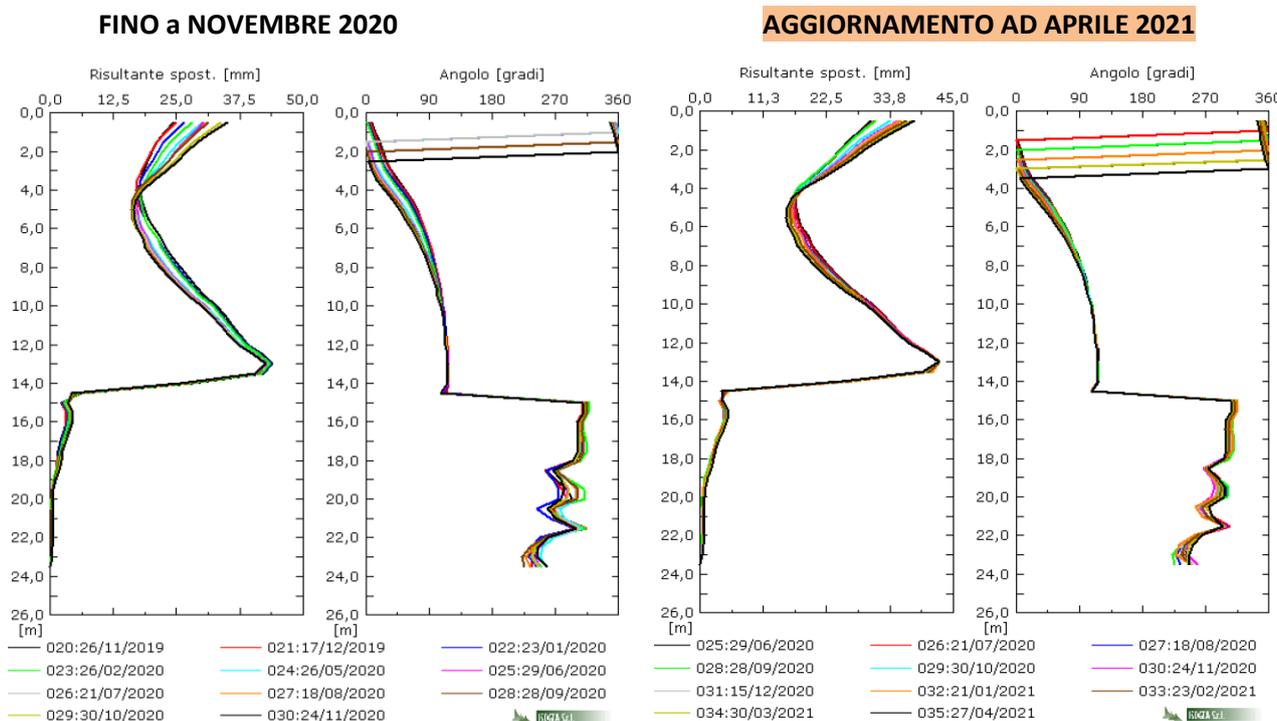
**Figura 12 – Inclinometro SCA01 (zero al 31-10-2018): deformata differenziale integrale dal basso e azimut**

L'inclinometro SCA01, collocato nel cuore del dissesto, è lo strumento più adatto per verificare eventuali evoluzioni dell'originario fenomeno di instabilità. Le letture recenti di tale strumento confermano (Figura 12) l'interruzione dello spostamento al livello della superficie di scorrimento (13-14 m di profondità) ed un'inflessione della porzione di tubo nel corpo arginale che risente della spinta originata dai rifiuti.

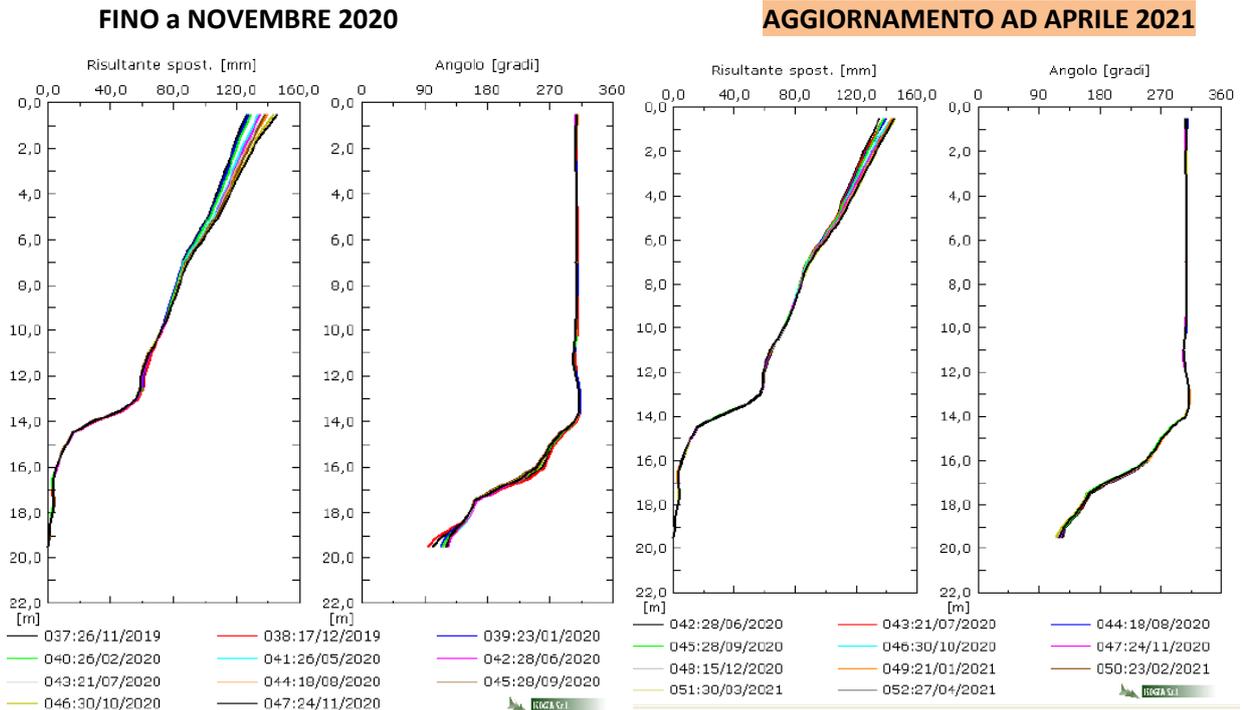
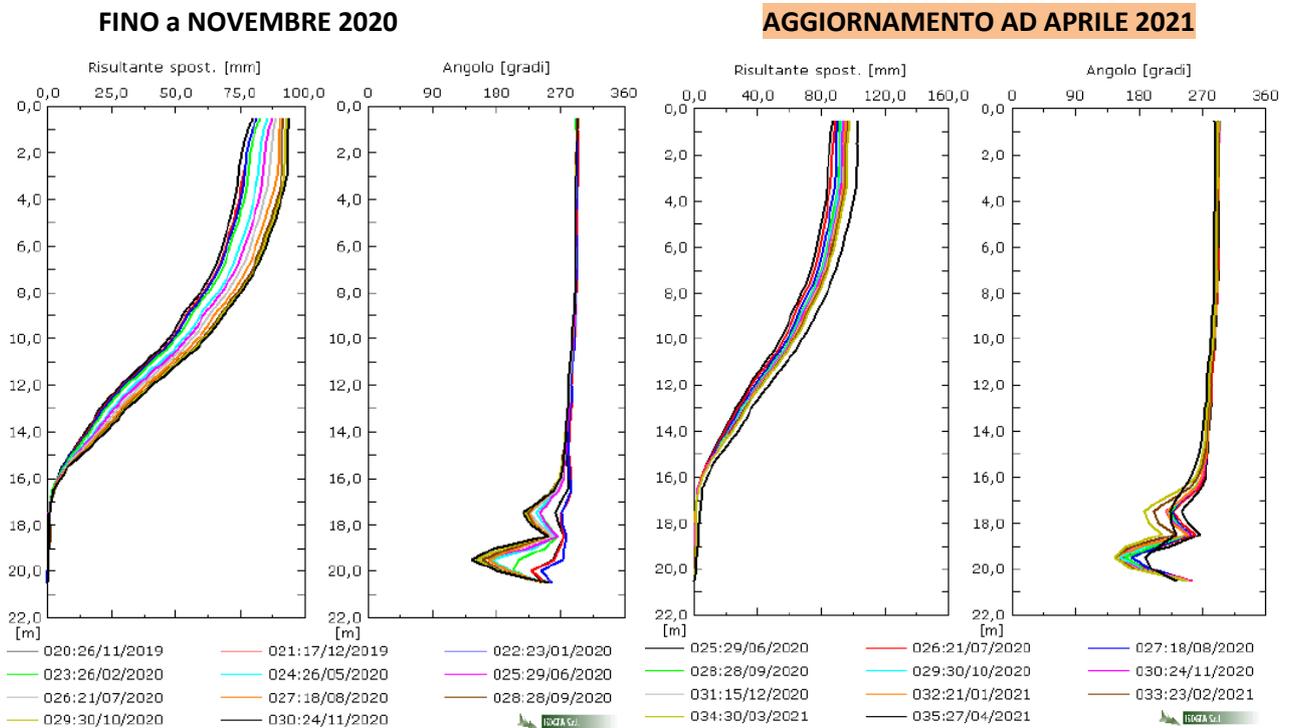
In Figura 13 e Figura 14 sono rappresentate le deformate degli inclinometri H e M3, indicative della risposta deformativa dell'argine verso valle. Si osservano dei modesti incrementi di deformazione, specialmente su M3, piuttosto distribuite sull'intera altezza dell'argine per entrambi gli inclinometri. Anche se non ci sono stati ulteriori accumuli di rifiuti a ridosso dell'argine, ci sono da considerare i lenti processi di consolidazione in corso nonché il fatto che per l'abbancamento nell'area più interna della discarica, oggi in uso, i camion transitano proprio in prossimità dell'argine.

Figura 13 – Inclinometro H (zero al 18-05-2017): deformata differenziale integrale dal basso e azimut

Figura 14 – Inclinometro e M3 (zero al 31-10-2018): deformata differenziale integrale dal basso e azimut

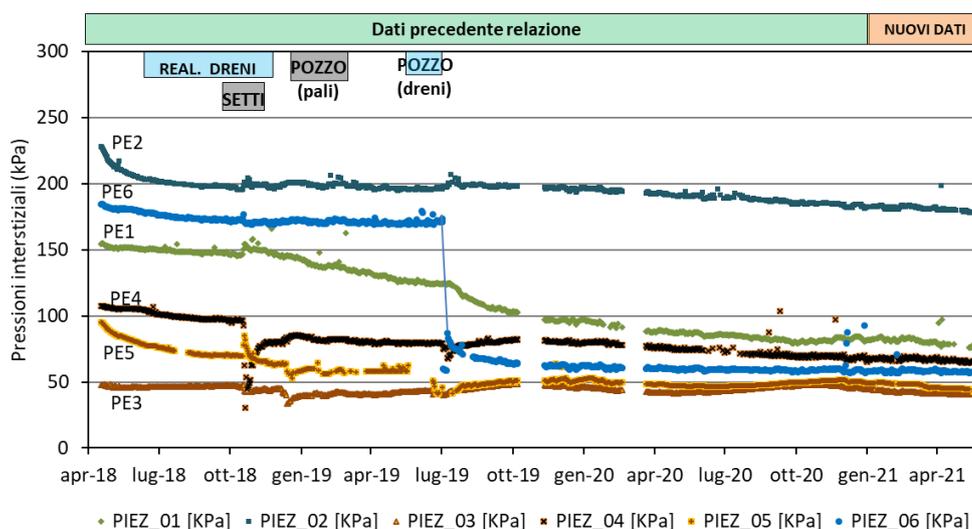
**Figura 17 – Andamento nel tempo delle pressioni interstiziali misurate dalle celle PE1-PE6**

L'andamento nel tempo delle pressioni interstiziali misurate nelle celle elettriche è mostrato in Figura 17 e Figura 18. Nelle stesse figure sono indicati i periodi di realizzazione dei principali interventi di consolidamento dell'arginatura. Si tratta di un periodo di osservazione molto significativo, pari a 3 anni.

Dai grafici aggiornati non si rilevano novità rispetto alle osservazioni del passato, con effetti degli interventi di drenaggio sulle sovrappressioni interstiziali che si manifestano molto lentamente. Si è già osservato che solo la realizzazione dei dreni sub-orizzontali dall'interno del pozzo drenante di valle ha prodotto degli effetti evidenti sulle pressioni interstiziali rilevate dalle celle più vicine alle aste drenanti (PE6 e PE8) e la progressiva riduzione del carico idraulico su altre celle prossime all'area di intervento (PE1 e PE5).

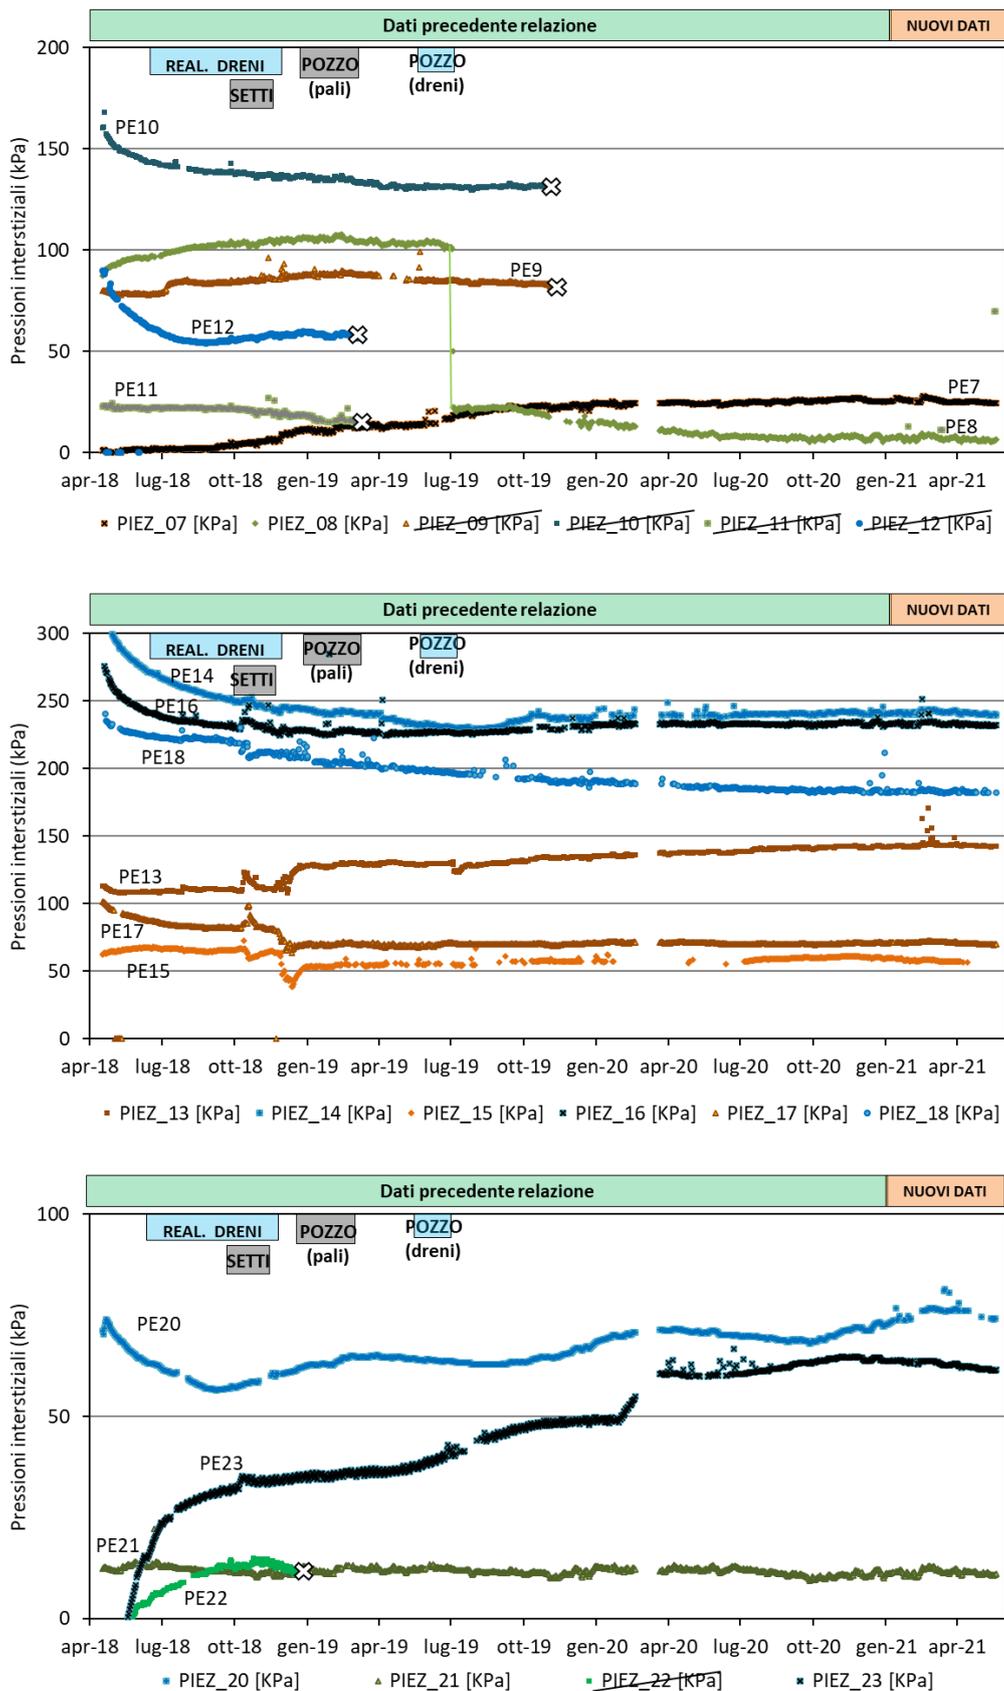
Figura 18 – Andamento nel tempo delle pressioni interstiziali misurate dalle celle PE7-PE23

Si ricorda che l'incremento di pressione misurato nella cella PE23, collocata nel substrato marnoso a valle dell'argine, ha colmato i valori stranamente bassi ed anomali registrati nel primo periodo di attività e le misure più recenti indicano una convergenza con le misure della cella PE20, posta in prossimità e nella medesima litologia.

Osservando i trend di lungo termine si può fare qualche osservazione sulle celle più profonde (PE2, PE14, PE16, PE18) collocate nella formazione Pliocenica. Mentre le celle PE2 e PE18 mostrano un trend decrescente nel lungo termine (10-15 kPa ogni anno), PE14 e PE16 sembrano mantenere gli elevati valori di pressione interstiziale raggiunti. Può forse essere significativo osservare che PE2 e PE18 sono le celle più superficiali delle 4 considerate e quindi interpretare il comportamento dei 4 piezometri come un processo di dissipazione estremamente lento delle pressioni interstiziali generate nella formazione argillosa dal peso della costruzione dell'argine.

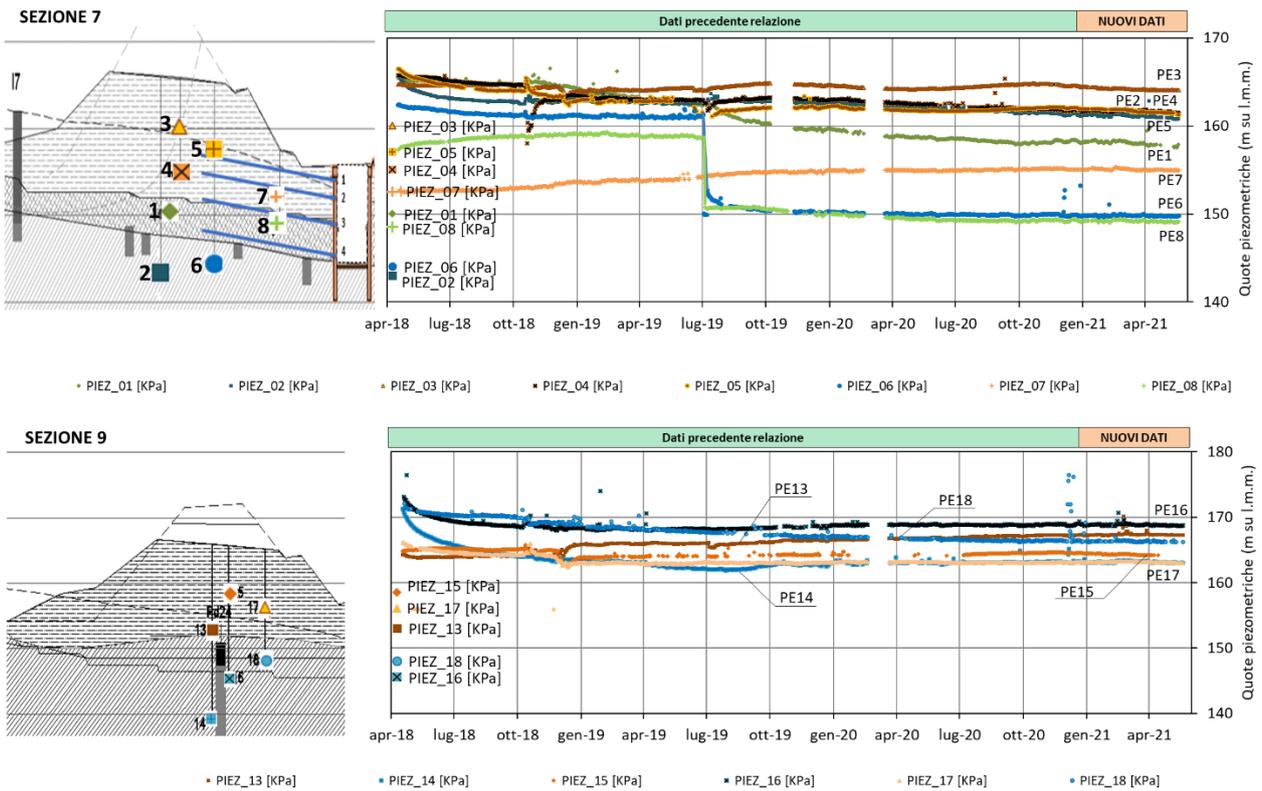
**Figura 19 – Andamento nel tempo delle quote piezometriche più significative nelle sez. 7 e 9 dell'argine**

La Figura 19 mostra le medesime letture, espresse in termini di quota piezometrica, per i sensori più significativi della sezione n.7 e n.9 dell'argine. Dalla figura si confermano le osservazioni precedenti e precisamente che:

- molte celle elettriche indicano il permanere di elevate pressioni interstiziali sull'arginatura, con quote prossime all'attuale sommità dell'argine, sia su celle poste nel corpo arginale stesso (PE3, PE4, PE5, PE13) che su celle collocate nei terreni di fondazione (PE2, PE16, PE18);
- sono significativi gli effetti di riduzione del carico idraulico nella sezione n.7 ottenuti grazie alle aste drenanti del pozzo di valle (PE1, PE6, PE8).

La presenza di perduranti ed elevate pressioni interstiziali nel corpo arginale è peraltro confermata dagli elevati valori di carico idraulico misurati su alcune celle Casagrande.

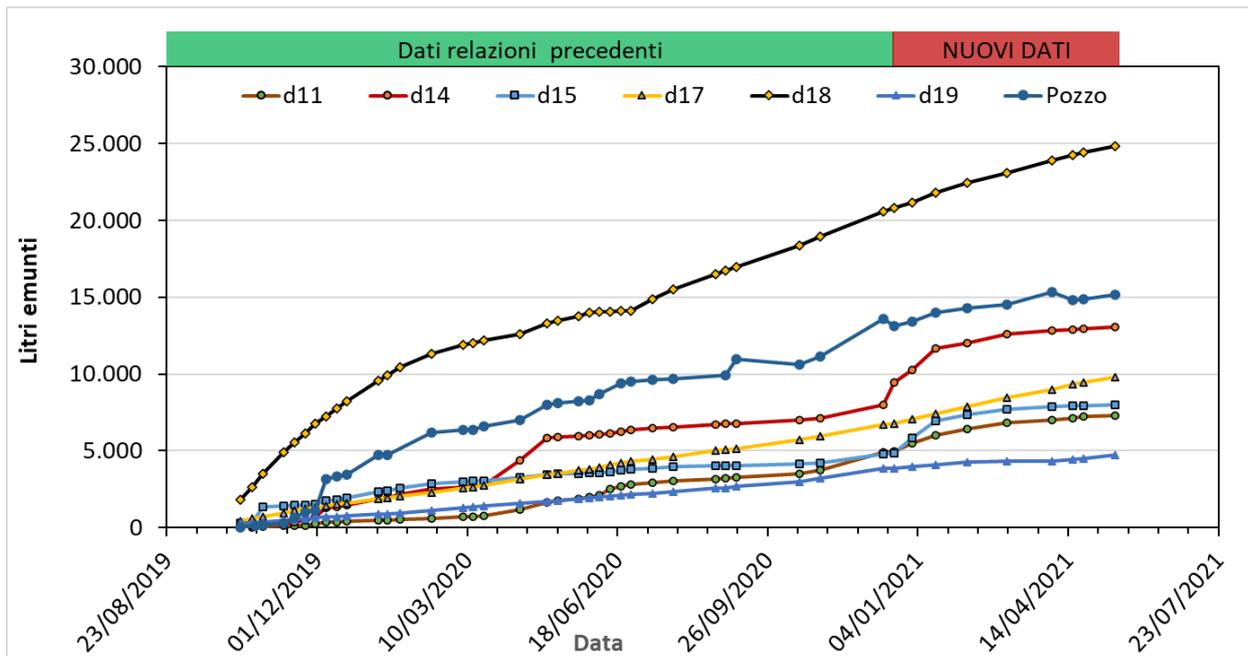
Figura 23 – Portate emunte dai pozzi dotati di pompaggio automatico

In Figura 23 è mostrato l'andamento nel tempo delle portate emunte dai diversi pozzi dotati di pompaggio automatizzato. Si osserva che nel periodo ottobre 2019 – aprile 2021 sono stati complessivamente estratti circa 80 m<sup>3</sup> d'acqua (pari a circa **150 l/giorno**) e che da 3 pozzi (POZZO 1-18, d14 e d18) venga emunto oltre il 60% del volume d'acqua totale.

In relazione al significativo periodo di monitoraggio, dai dati esposti si evince che gli elevati quantitativi d'acqua emunti sono difficilmente riconducibili a soli fenomeni di espulsione d'acqua per consolidazione dei terreni dell'argine ed è invece ragionevole ricondurli ad una pur modesta circolazione sotterranea che porta le acque infiltranti sui versanti collinari alla base dell'argine che è oggi il punto più basso della formazione argillosa per la sezione di interesse. Le misurazioni nel tempo ed il progressivo riempimento della discarica (con la sua progressiva impermeabilizzazione) potranno dare maggiori elementi di interpretazione di questo fenomeno che meriterebbe di essere meglio investigato.

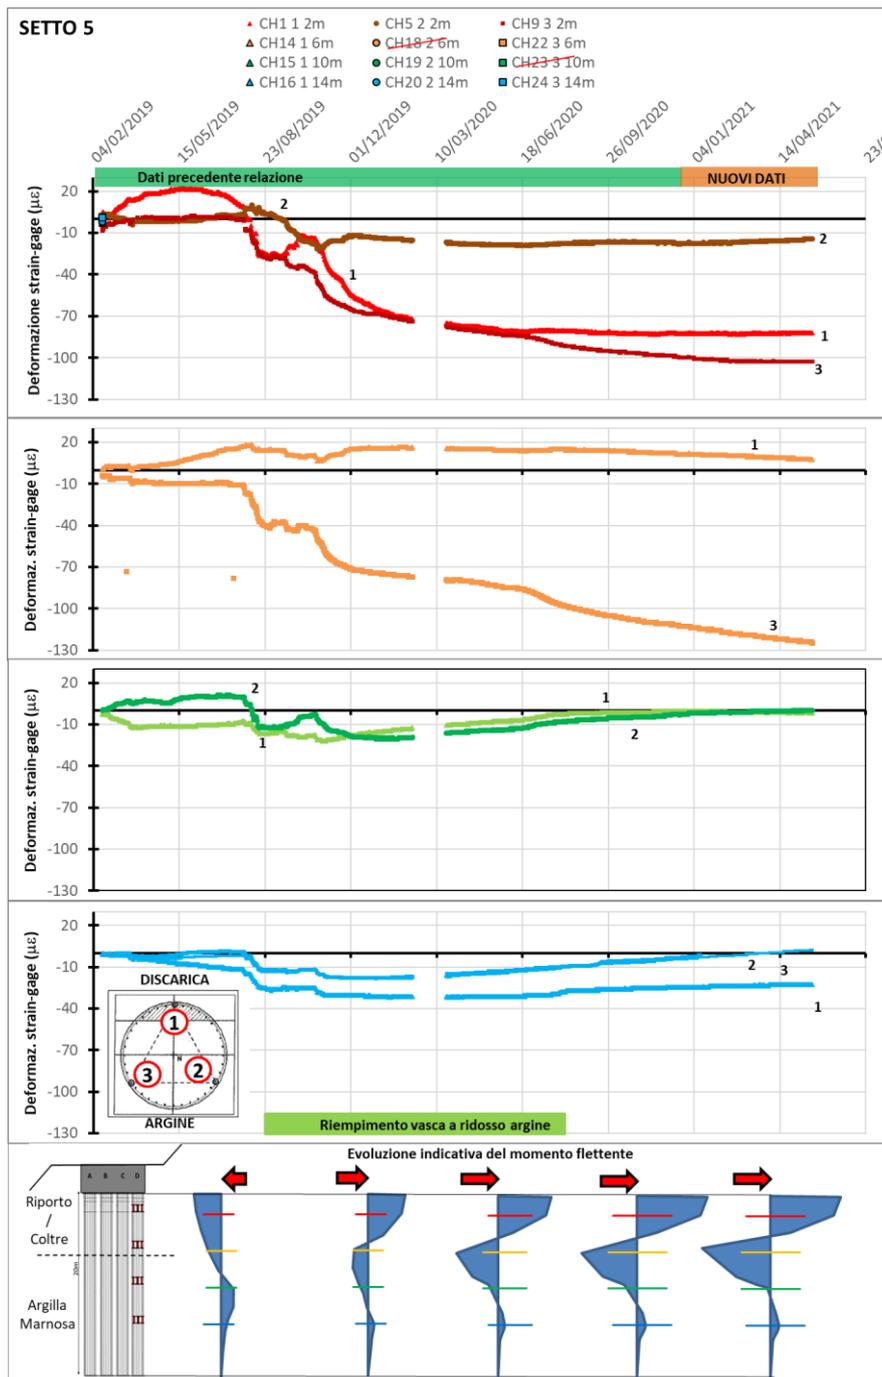
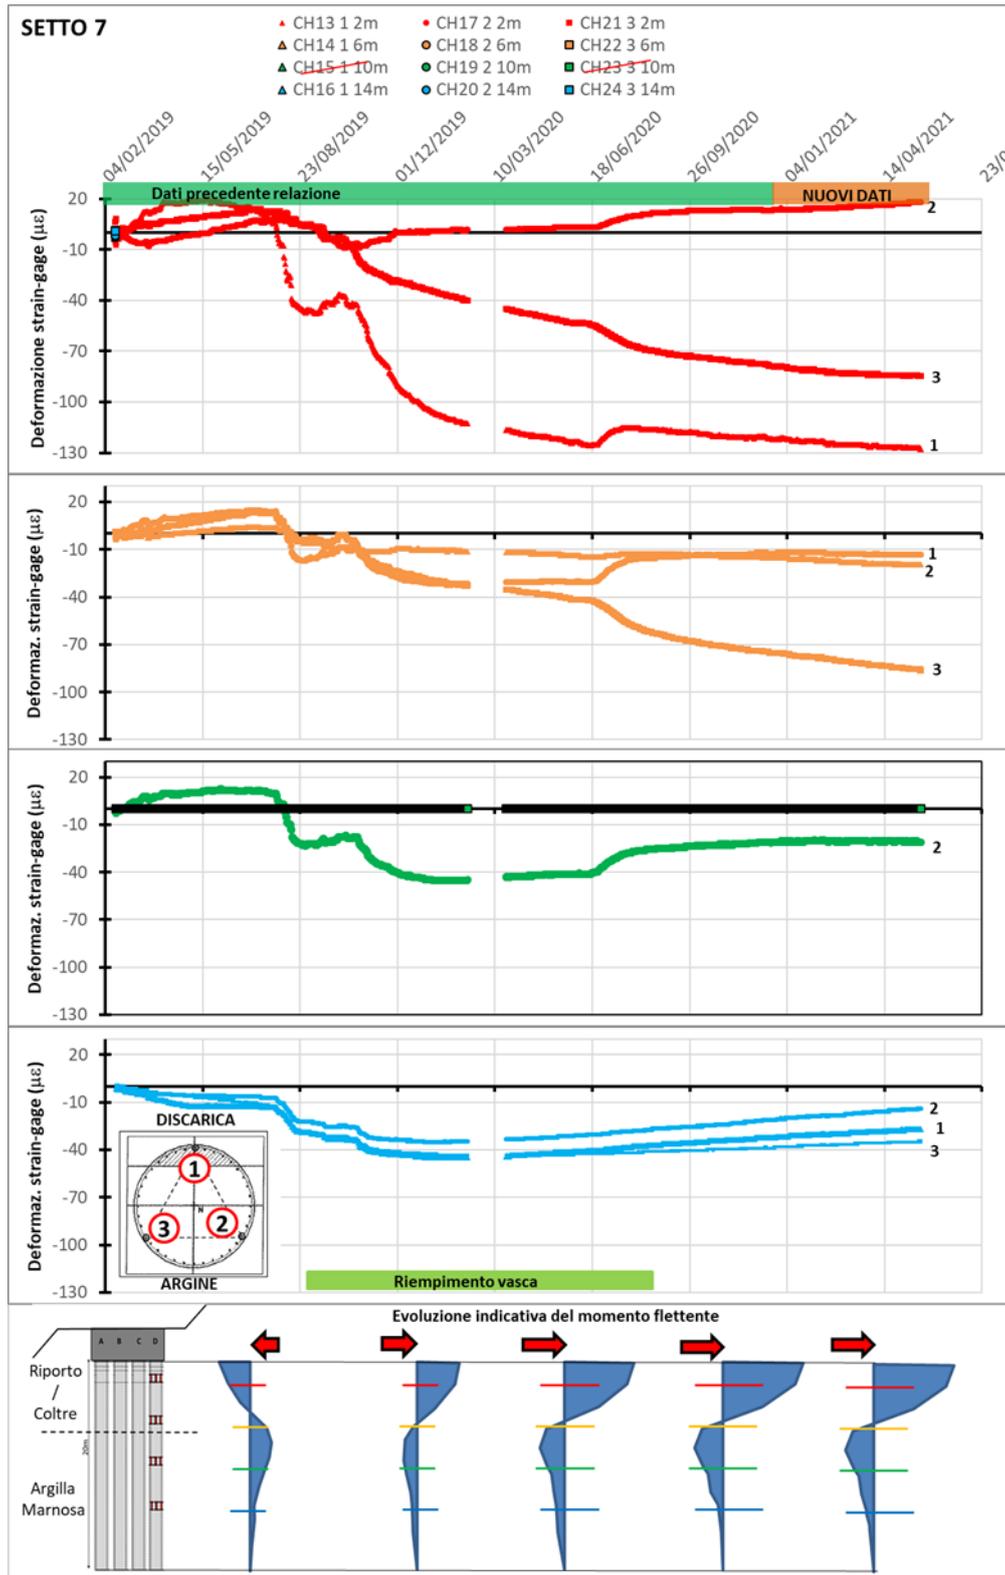
Dall'andamento delle letture ai sensori sui pali dei setti n.5 e n.7 si può osservare un primo periodo dove la risposta delle due strutture è molto simile, mentre qualche differenza è emersa durante la fase di riempimento della discarica a ridosso dell'argine, probabilmente a causa della asimmetria del riempimento a ridosso dell'argine (oggi la quota di riempimento è più alta nel settore est – PALO 7 che nel settore ovest – PALO 5). In particolare:

In sintesi, i valori registrati dagli strain-gauges sui pali rispecchiano con accuratezza il succedersi degli eventi: in una prima fase i pali risentono del dissesto dell'argine, subendo una spinta verso Nord; poi il riempimento della discarica nel settore corrispondente all'unghia del dissesto determina un'inversione della spinta, ora agente verso Sud; quindi il riempimento ulteriore del settore est a ridosso dell'argine aggiunge una componente di spinta diretta da est verso ovest alle azioni precedentemente agenti sui pali.

Figura 27 – Andamento temporale della lettura agli 3 strain-gauges del palo D su setto n.5

Figura 28 – Andamento temporale della lettura agli strain-gauges del palo D su setto n.7

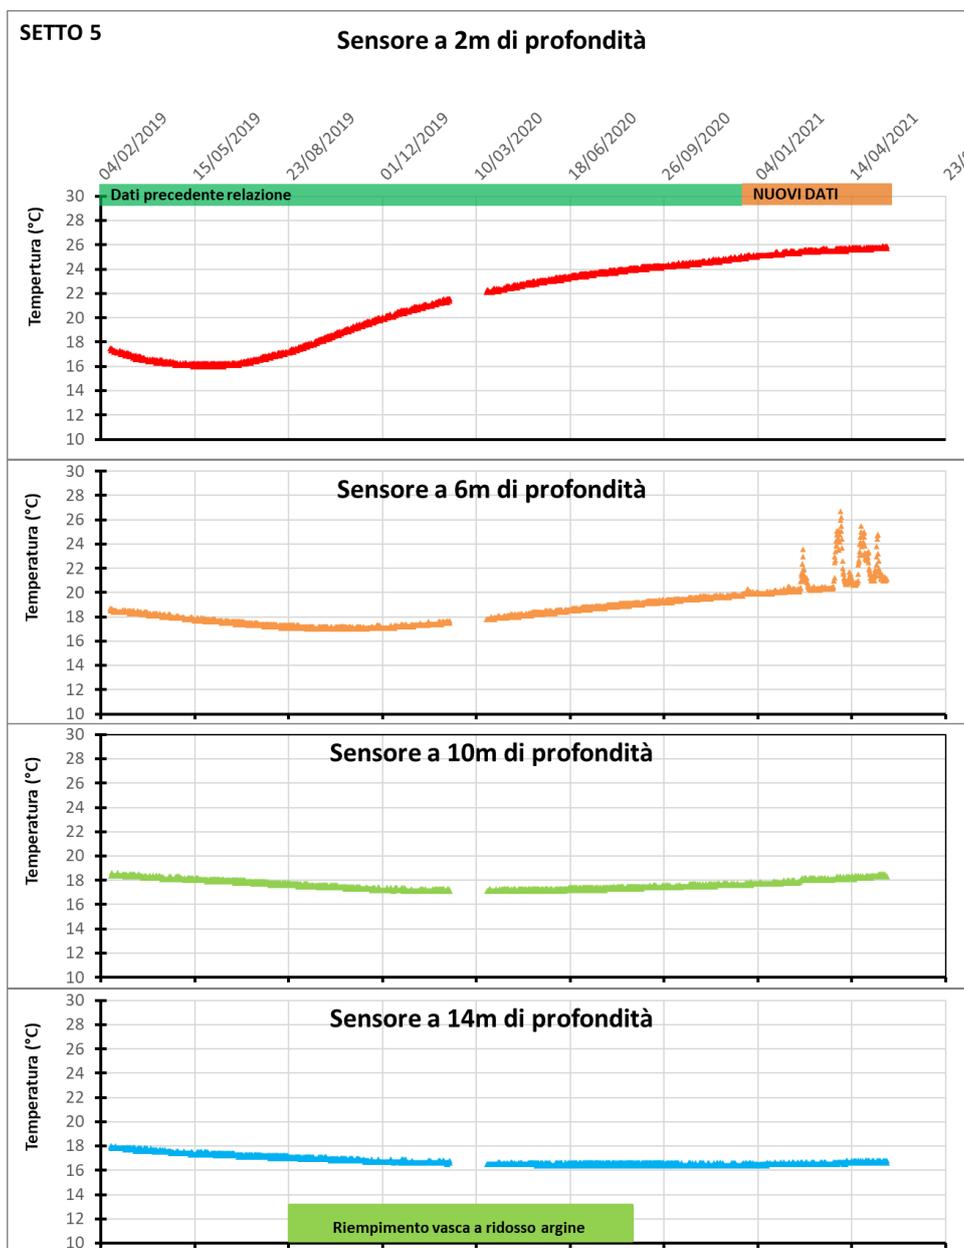
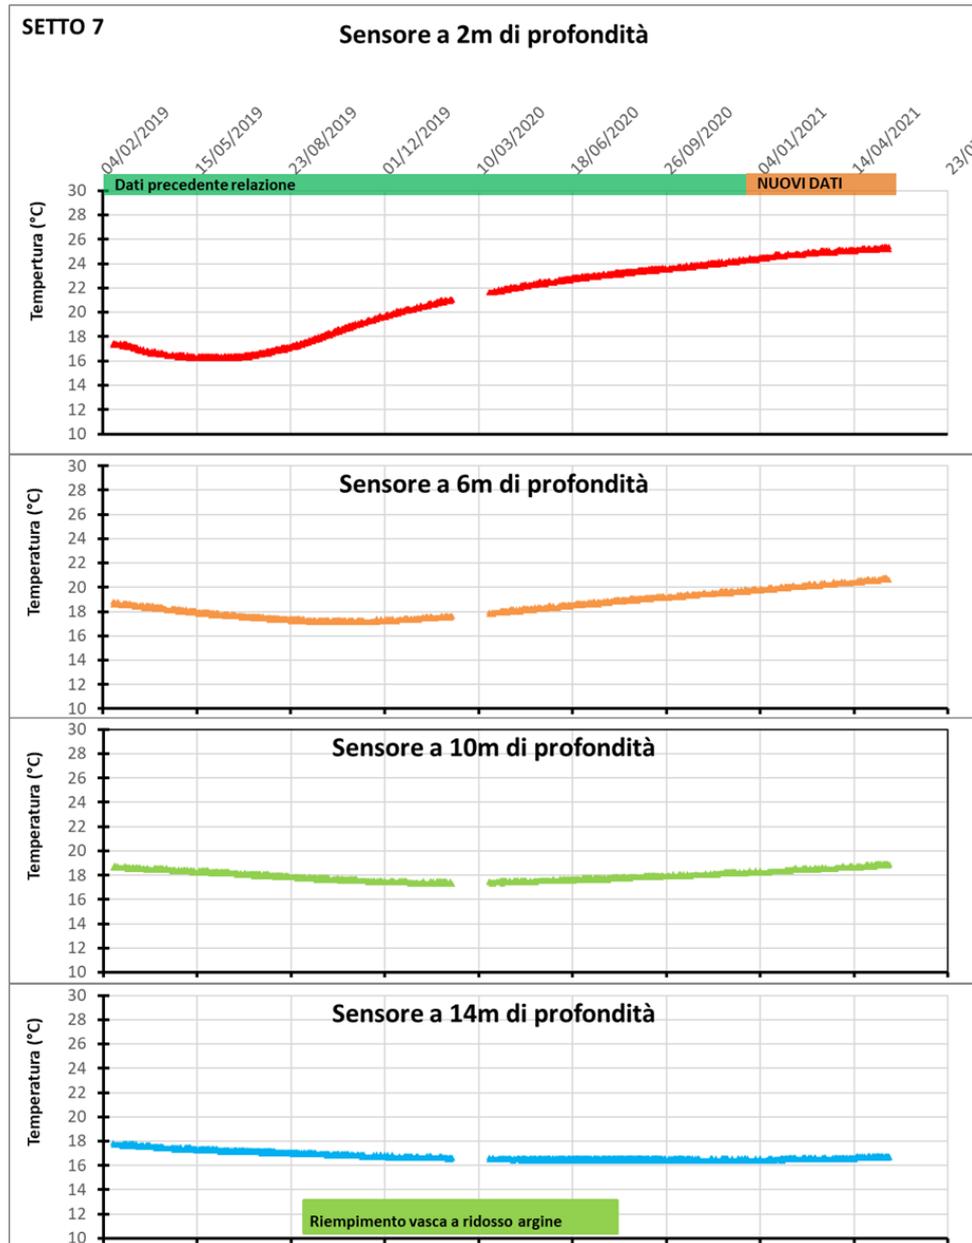
Un interessante elemento che è stato evidenziato recentemente è l'aumento della temperatura misurato da alcuni sensori posti all'interno dei pali. Dato che per compensare termicamente la lettura agli strain-gauges sono presenti dei sensori di temperatura e avendo alcuni canali della centralina disponibili, sono stati acquisiti anche i dati di temperatura alle 4 profondità a cui sono posti i sensori. In Figura 29 e Figura 30 le letture di temperatura sono mostrate per l'intero periodo di monitoraggio. Si osserva chiaramente che la temperatura iniziale si collocava per tutti i sensori a 16-18°C. Con l'inizio del riempimento della discarica a ridosso dell'argine, i sensori a 2 m e 6 m dalla testa del palo, iniziano a risentire del riscaldamento prodotto dai rifiuti, in maniera sostanzialmente identica nei due pali. Oggi la temperatura dei sensori a 2 m di profondità si è circa stabilizzata sui 26 °C.

Figura 29 – Andamento temporale della temperatura nei pali D del setto n.5

Figura 30 – Andamento temporale della temperatura nei pali D del setto n.7
