## ASA S.r.l. AZIENDA SERVIZI AMBIENTALI

### *Analisi dei dati di monitoraggio dell'argine di valle della Zona di Ampliamento della Discarica di Corinaldo (AN)*

#### **RAPPORTO n.6** **Aggiornamento a AGOSTO 2023**

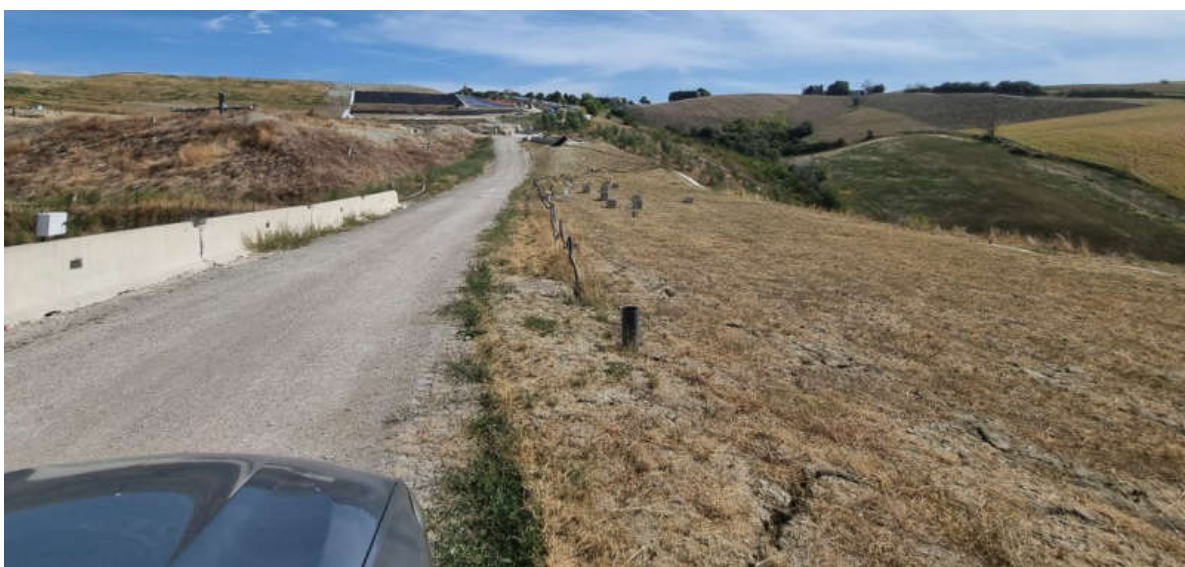
**Figura 2 – Fotografia della sommità dell'argine presa nel sopralluogo del 13-9-2023**

In Figura 2 è mostrata una fotografia scattata dalla sommità dell'argine, presa da ovest verso est, lungo la cresta dello stesso. Si osserva l'erba secca di fine estate sul terreno di copertura dell'impermeabilizzazione della cresta arginale. Come testimonia la vegetazione sulla scarpata interna alla discarica (a sinistra, nella foto) non ci sono stati recenti abbancamenti in prossimità dell'argine. Sullo sfondo si notano i lavori di esecuzione del *capping* definitivo della vecchia discarica. In Figura 3 si notano i dreni del pozzo strutturale di valle che si presentano praticamente asciutti.

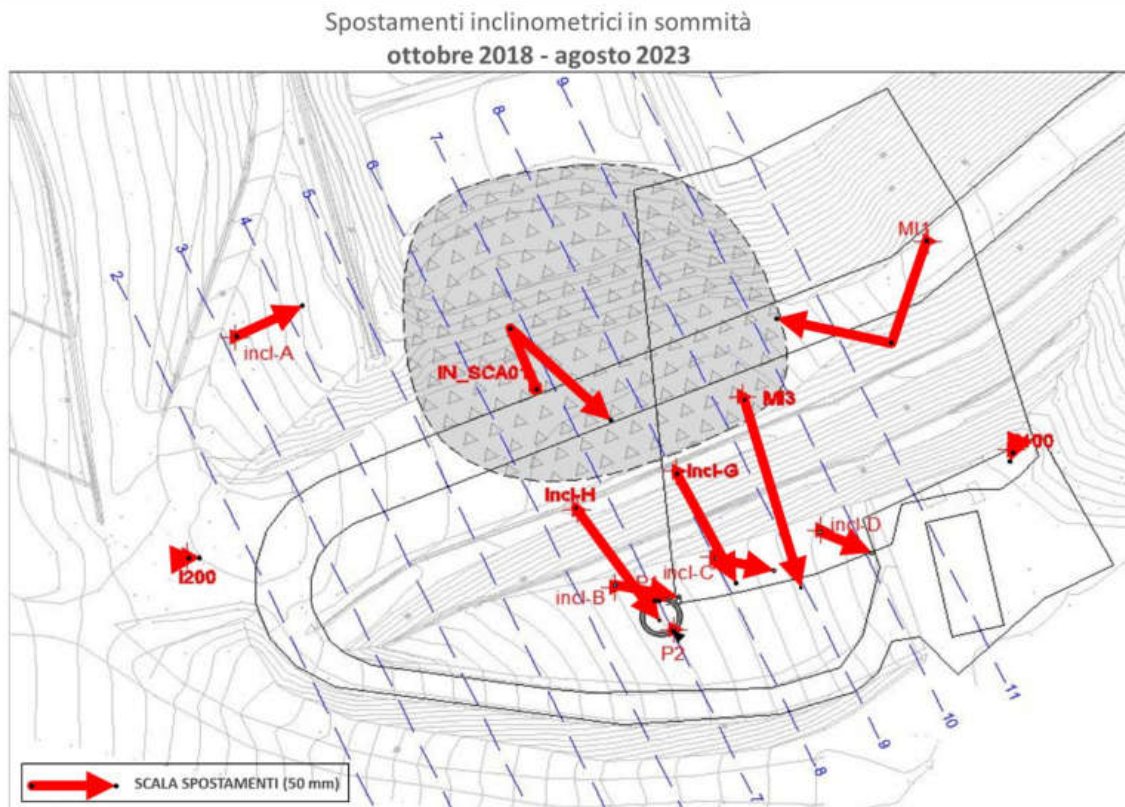
**Figura 12 – Spostamenti inclinometrici nel periodo OTTOBRE 2018 – AGOSTO 2023**

La Figura 12 mostra gli spostamenti orizzontali alla quota del piano campagna registrati nel periodo **ottobre 2018 – agosto 2023** a seguito degli interventi di consolidamento e del riempimento in maniera consistente della discarica anche a ridosso dell'argine. Dalla figura si può osservare che gli spostamenti cumulati sono stati significativi, dell'ordine degli 80 mm per gli inclinometri collocati in sommità arginale (spostamento massimo di 123 mm in M3). L'effetto del riempimento della discarica sugli inclinometri H, G ed M3 risulta sempre evidente.

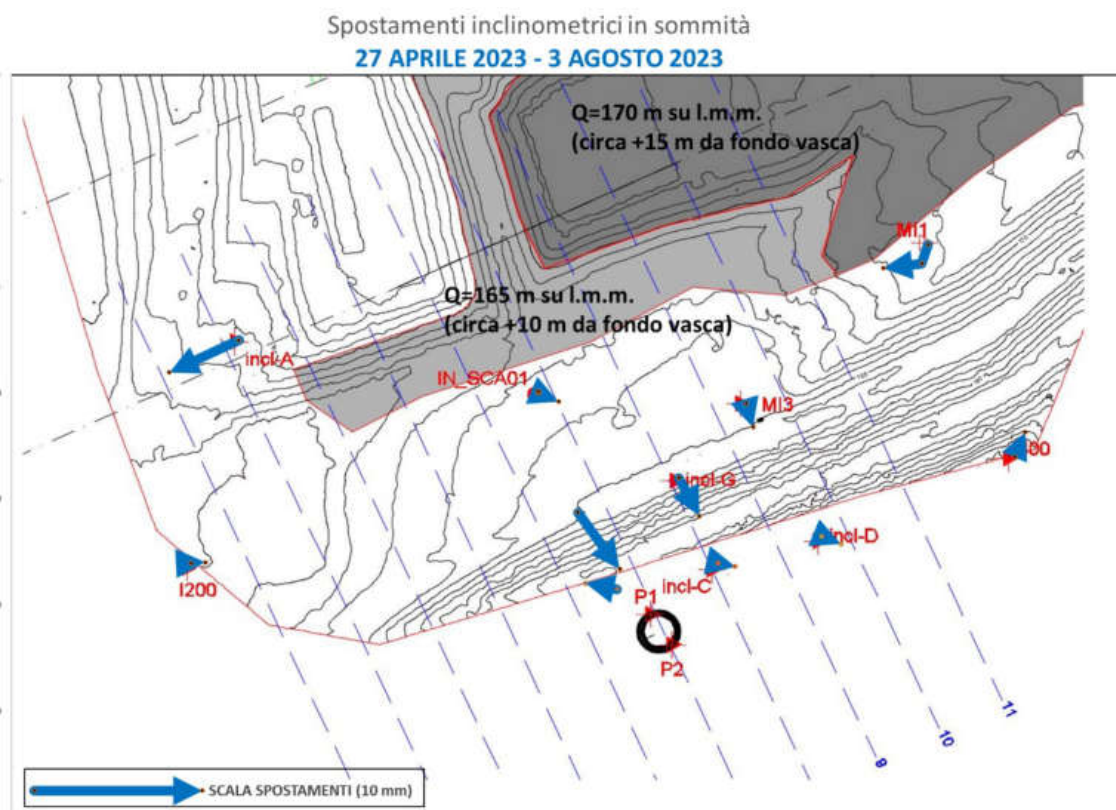
Figura 18 – Spostamenti inclinometrici APR – AGO 2023 (in scala di rappresentazione diversa)

Le **misure più recenti, relative al quadrimestre aprile - agosto 2023**, non indicano variazioni degne di nota rispetto ai trend precedentemente evidenziati. Si osserva in particolare che gli inclinometri sulla cresta arginale (G-H-M3) mostrano degli spostamenti in superficie di alcuni millimetri pur in assenza di cause perturbatrici chiaramente identificabili, a conferma dell'elevata deformabilità del corpo arginale.

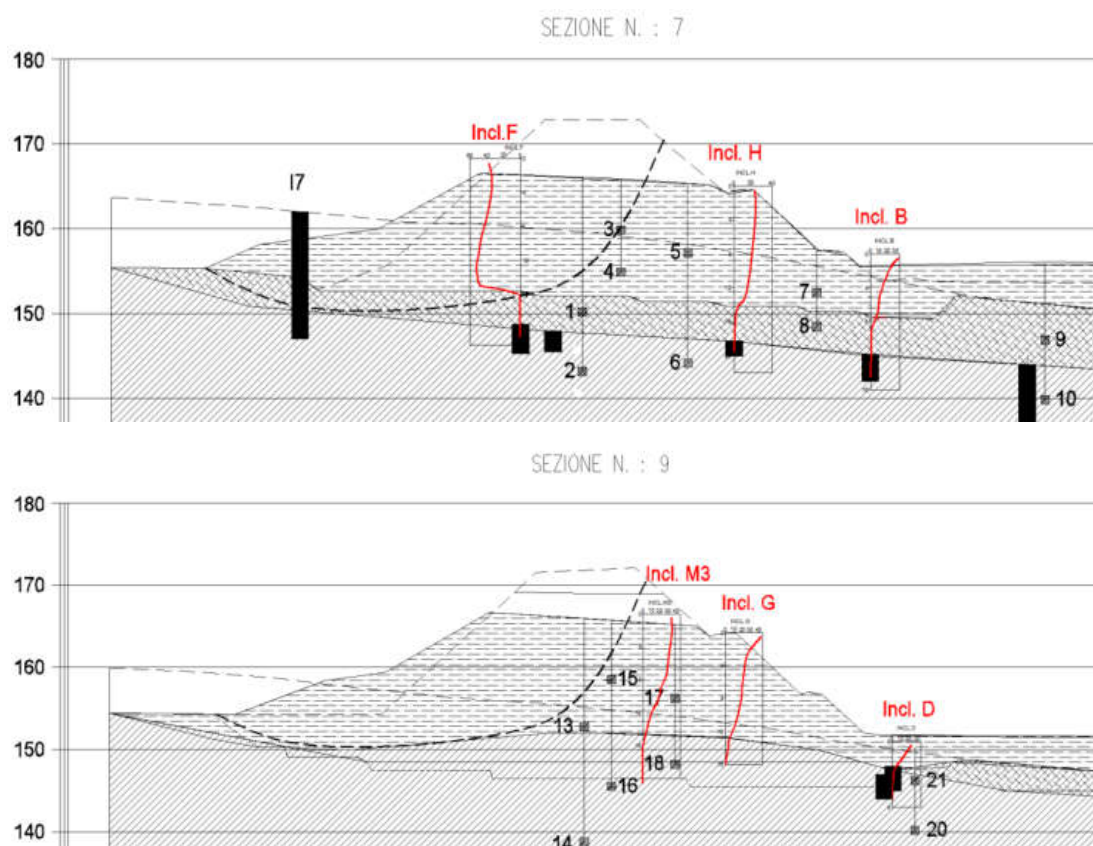
Figura 19 – Forma delle deformate inclinometriche più significative delle sezioni n.7 e n.9 dell'argine

In Figura 19 sono riportate le deformate inclinometriche più significative registrate nel corso del monitoraggio lungo le sezioni trasversali dell'argine n.7 e n.9. Si può osservare come buona parte della deformazione si sia concentrata nel corpo arginale medesimo e nei terreni della coltre eluvio-colluviale sottostante (quando presente), mentre la formazione di base è sempre risultata stabile.

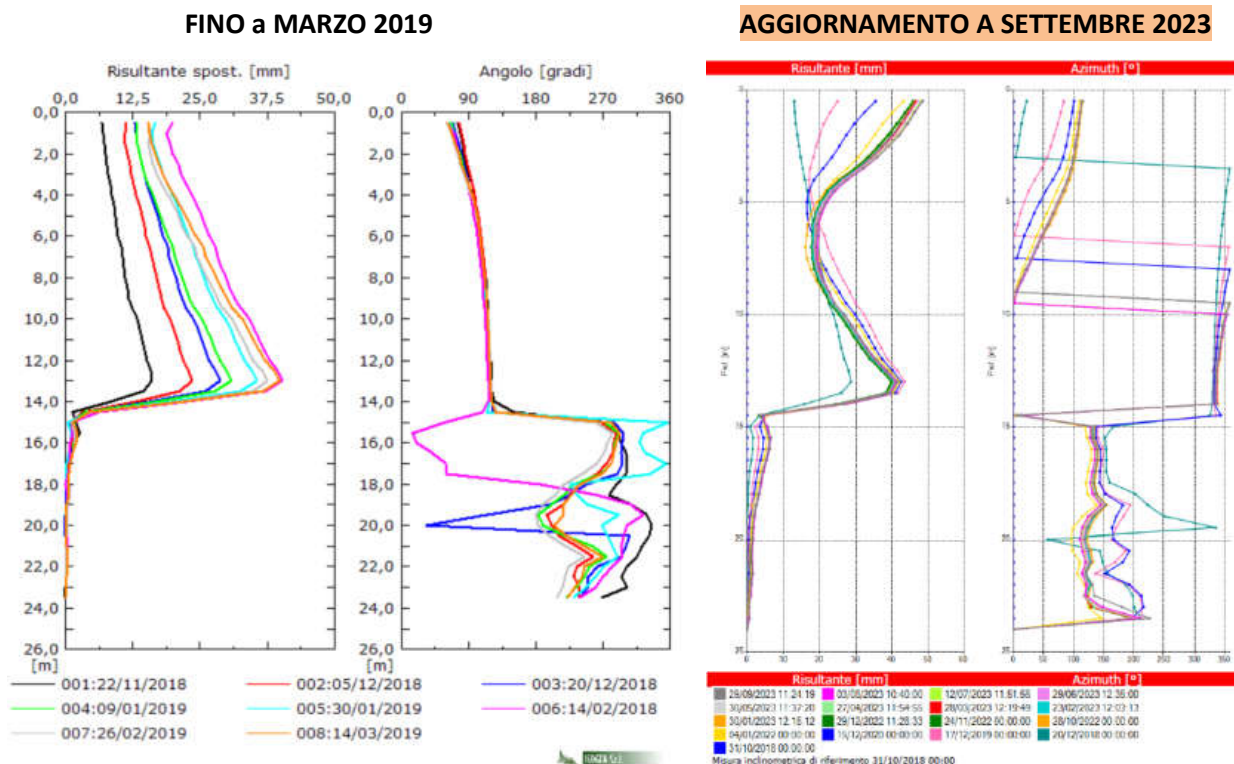
**Figura 20 – Inclinometro SCA01 (zero al 31-10-2018): deformata differenziale integrale dal basso e azimuth nel periodo iniziale con il dissesto interno attivo (a sx) e nel periodo più recente (a dx)**

Il dissesto originario, diretto verso l'interno della discarica, è stato monitorato prima dall'**inclinometro F** e poi dall'**inclinometro SCA01**. Le letture realizzate su tale strumento, mostrate in Figura 20, identificavano il cinematismo iniziale con superficie di scorrimento a 13-14 m di profondità, poi stabilizzato dagli interventi di consolidamento messi in atto nel 2018, il cui successo è evidenziato dall'arresto di ogni progressione dello spostamento alla quota di scorrimento del dissesto. Peraltro, il completamento dell'accumulo dei rifiuti a tergo dell'arginatura rende chiaramente nullo qualunque rischio di progressione del fenomeno in tale direzione. Al contrario, le letture più recenti continuano ad indicare una deformazione verso valle dalla testa dell'inclinometro fino a 6 metri di profondità.

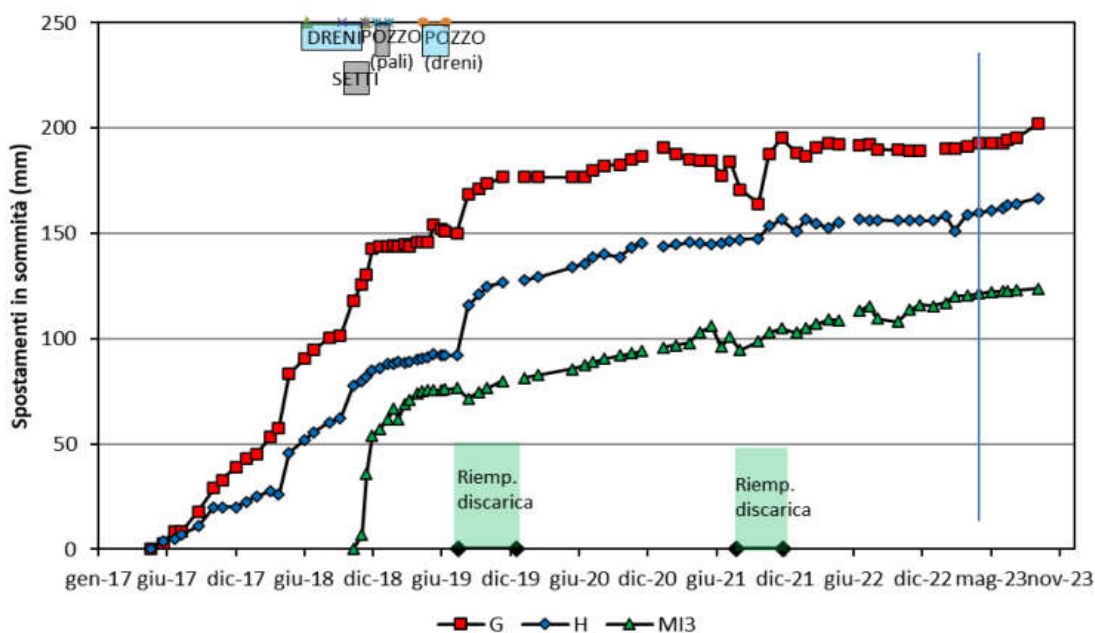
Figura 22 – Andamento nel tempo degli spostamenti in sommità degli Inclinometri G, H e M3

In Figura 22 è mostrato l'andamento nel tempo degli spostamenti in sommità registrati dai 3 inclinometri. Si osservano:

- **da aprile 2023 a settembre 2023 (NUOVI DATI): non si osservano variazioni di rilievo, tutti e tre gli inclinometri proseguono su un trend crescente di spostamento.**

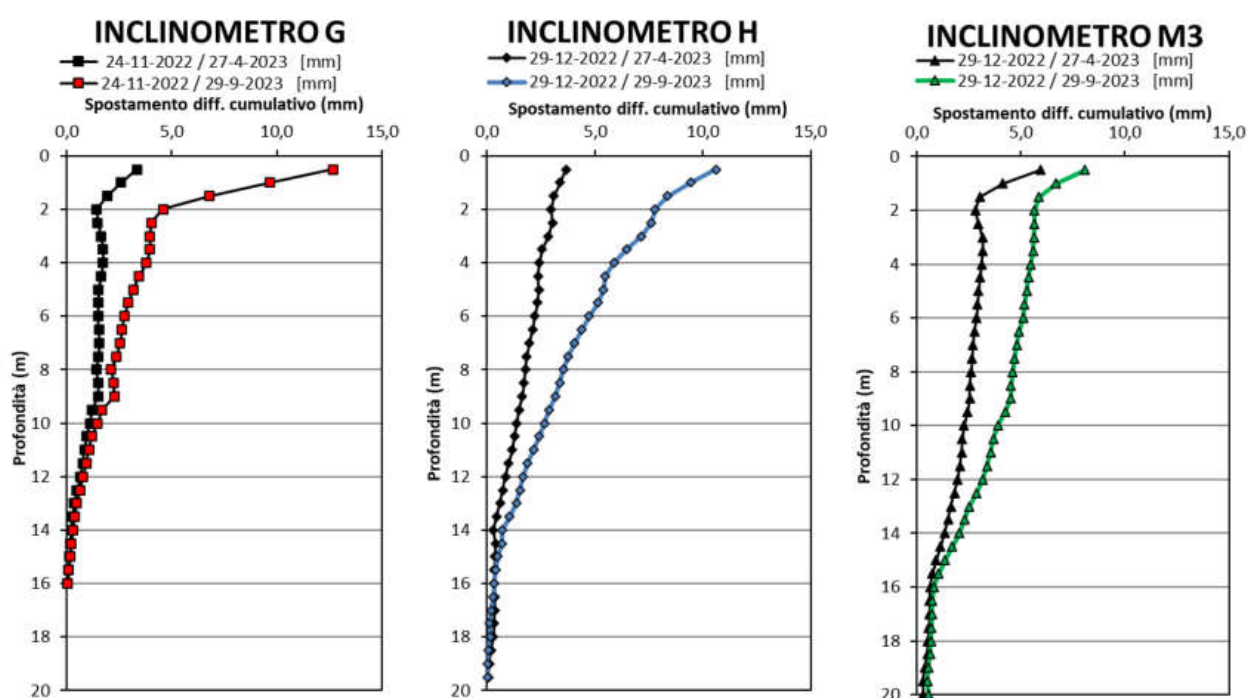
**Figura 23 – Inclinometri G (zero al 24-11-2022), H (zero al 29-12-2022) e M3 (zero al 29-12-2022): deformata differenziale integrale dal basso al 27-04-2023 e al 29-09-2023**

In ragione della non trascurabile velocità di deformazione in sommità, si è analizzata nel dettaglio l'evoluzione recente della deformazione con la profondità degli inclinometri G, H ed M3. In Figura 23 sono mostrate le deformate inclinometriche maturate nell'ultimo periodo nelle tre verticali inclinometriche. Si può osservare la porzione di inclinometro infissa nel substrato pliocenico (tra 14 e 16 m di profondità) che rimane stabile, quindi una modesta deformazione distribuita sull'intera altezza dell'argine ed una concentrazione nei primi due metri di profondità di tutti e tre i tubi considerati. Escludendo tale deformazione superficiale, che non è significativa ai fini della sicurezza dell'arginatura, lo spostamento massimo nel quadrimestre si riduce a 3 / 5 mm, valore non trascurabile ma al momento non preoccupante perché diffuso su tutta l'altezza del corpo arginale.

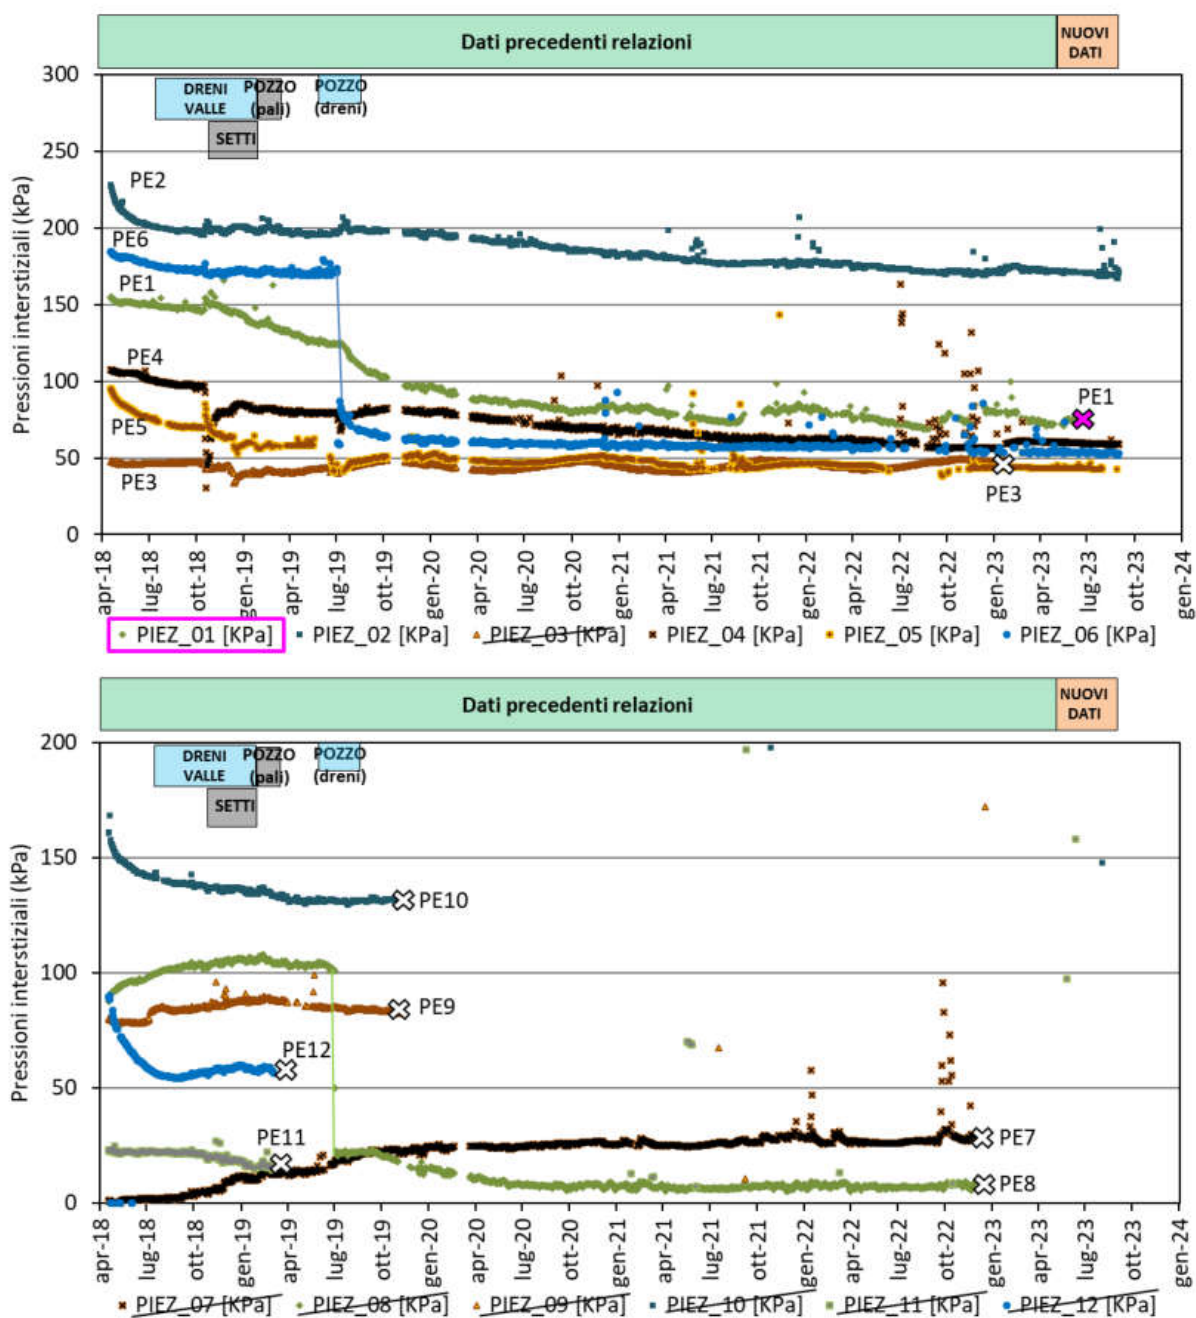
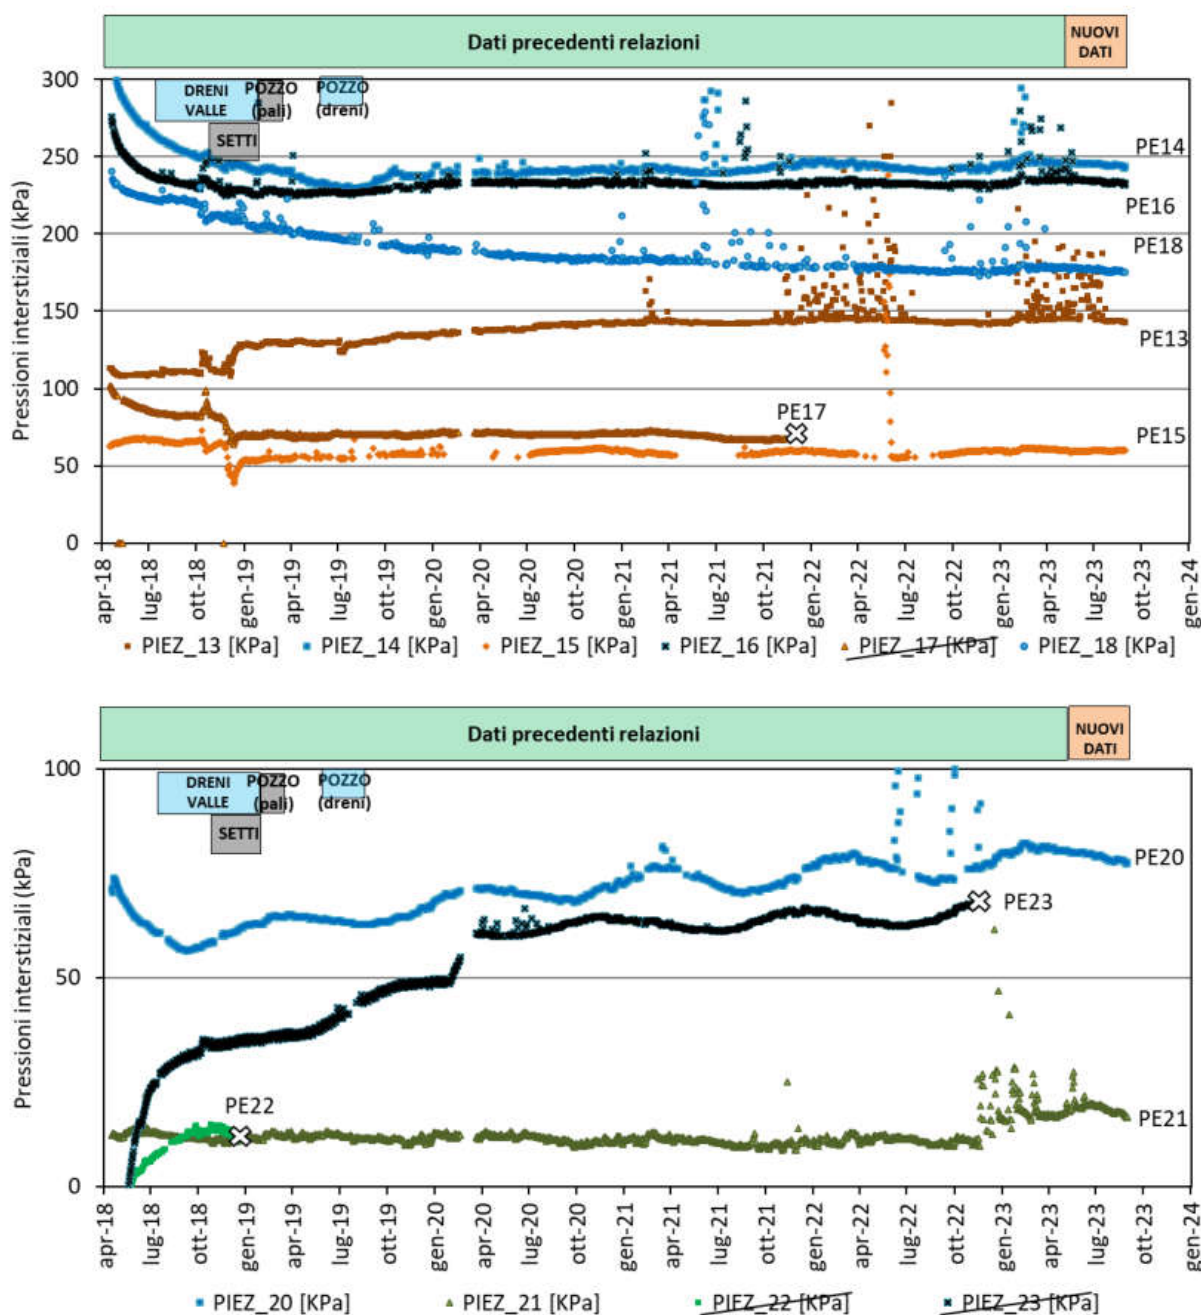
L'andamento nel tempo delle pressioni interstiziali misurate nelle celle elettriche efficienti è mostrato in Figura 26 e Figura 27. Nelle stesse figure sono indicati i periodi di realizzazione dei principali interventi di consolidamento dell'arginatura. Si tratta di un periodo di osservazione molto significativo, superiore a 5 anni.

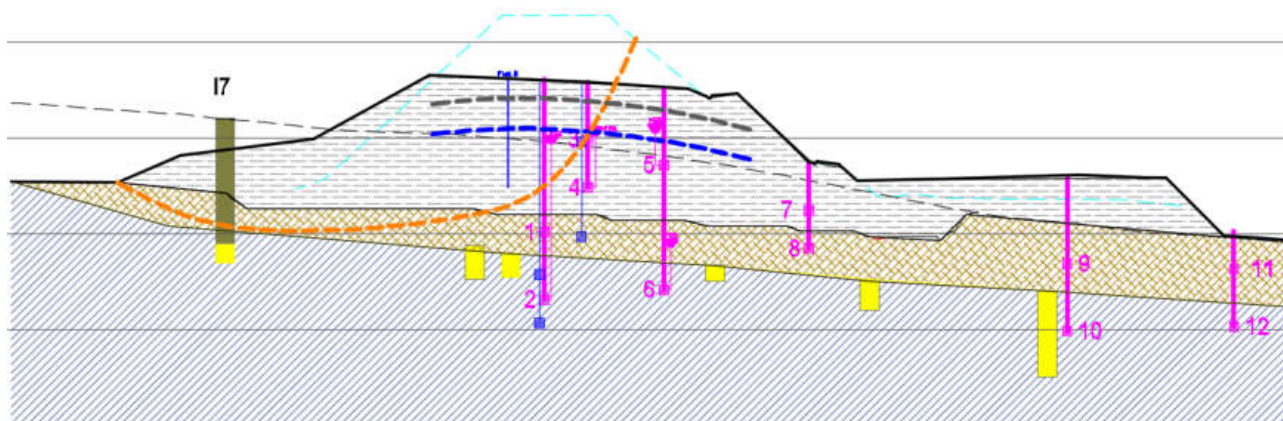
Figura 29 – Confronto tra le altezze piezometriche misurate nel 2018 e nel 2023 nella sezione arginale n.7

In Figura 29 e Figura 30 sono rappresentate le altezze piezometriche misurate dai piezometri elettrici attivi sulle sezioni arginali n.7 e n.9, confrontando le misure del 12 giugno 2018 con quelle aggiornate al 31 agosto 2023. Si può osservare che le pressioni interstiziali nella sezione n.7 mostrano una generalizzata e significativa diminuzione tra il 2018 ed il 2022, mentre tale riduzione è molto più limitata nella sezione n.9. E' anche evidente la riduzione dei sensori attivi nel periodo recente, specialmente nella sezione n.7.

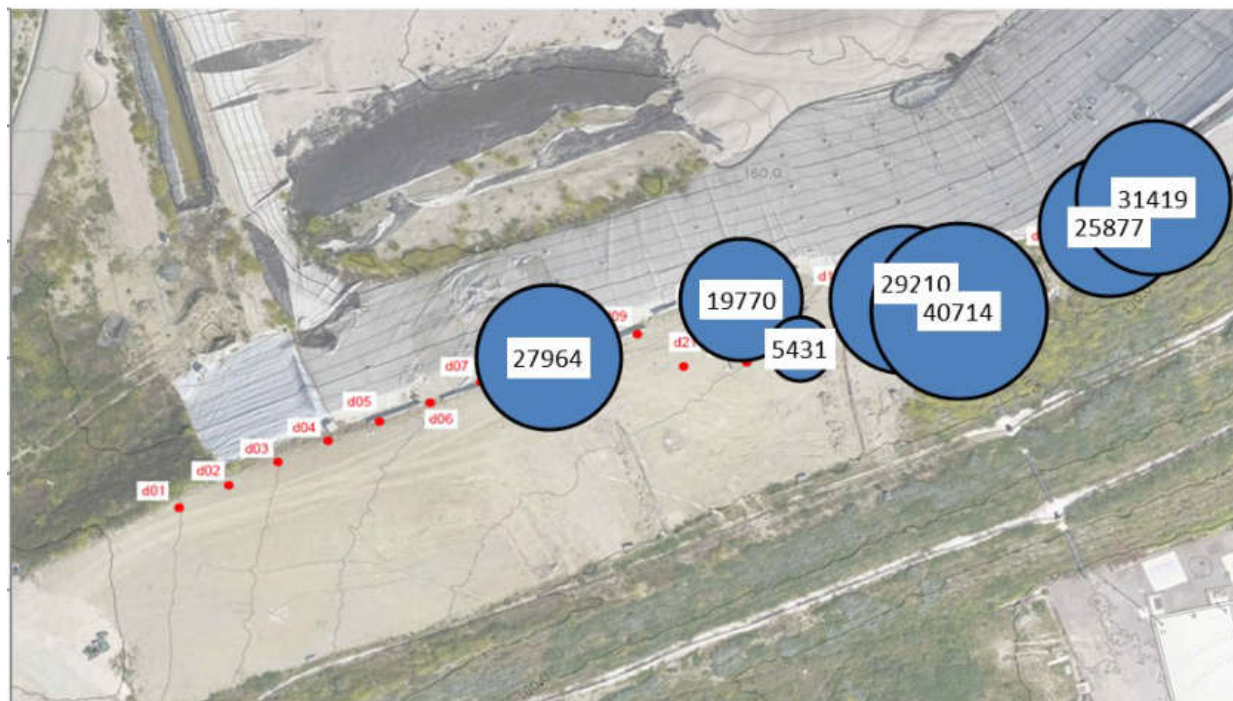
Figura 35 – Rappresentazione grafica delle portate emunte nel periodo OTTOBRE 2019–SETTEMBRE 2023

In Figura 35 le portate complessive emunte da ogni pozzo nel periodo **ottobre 2019 – settembre 2023** sono rappresentate su una planimetria dell'argine, mentre in Figura 36 e Figura 37 le portate emunte sono distinte per quadrimestri successivi. Come già rilevato il comportamento dell'ultimo anno di osservazione evidenzia un comportamento più legato alla stagionalità di quanto apparisse in passato.

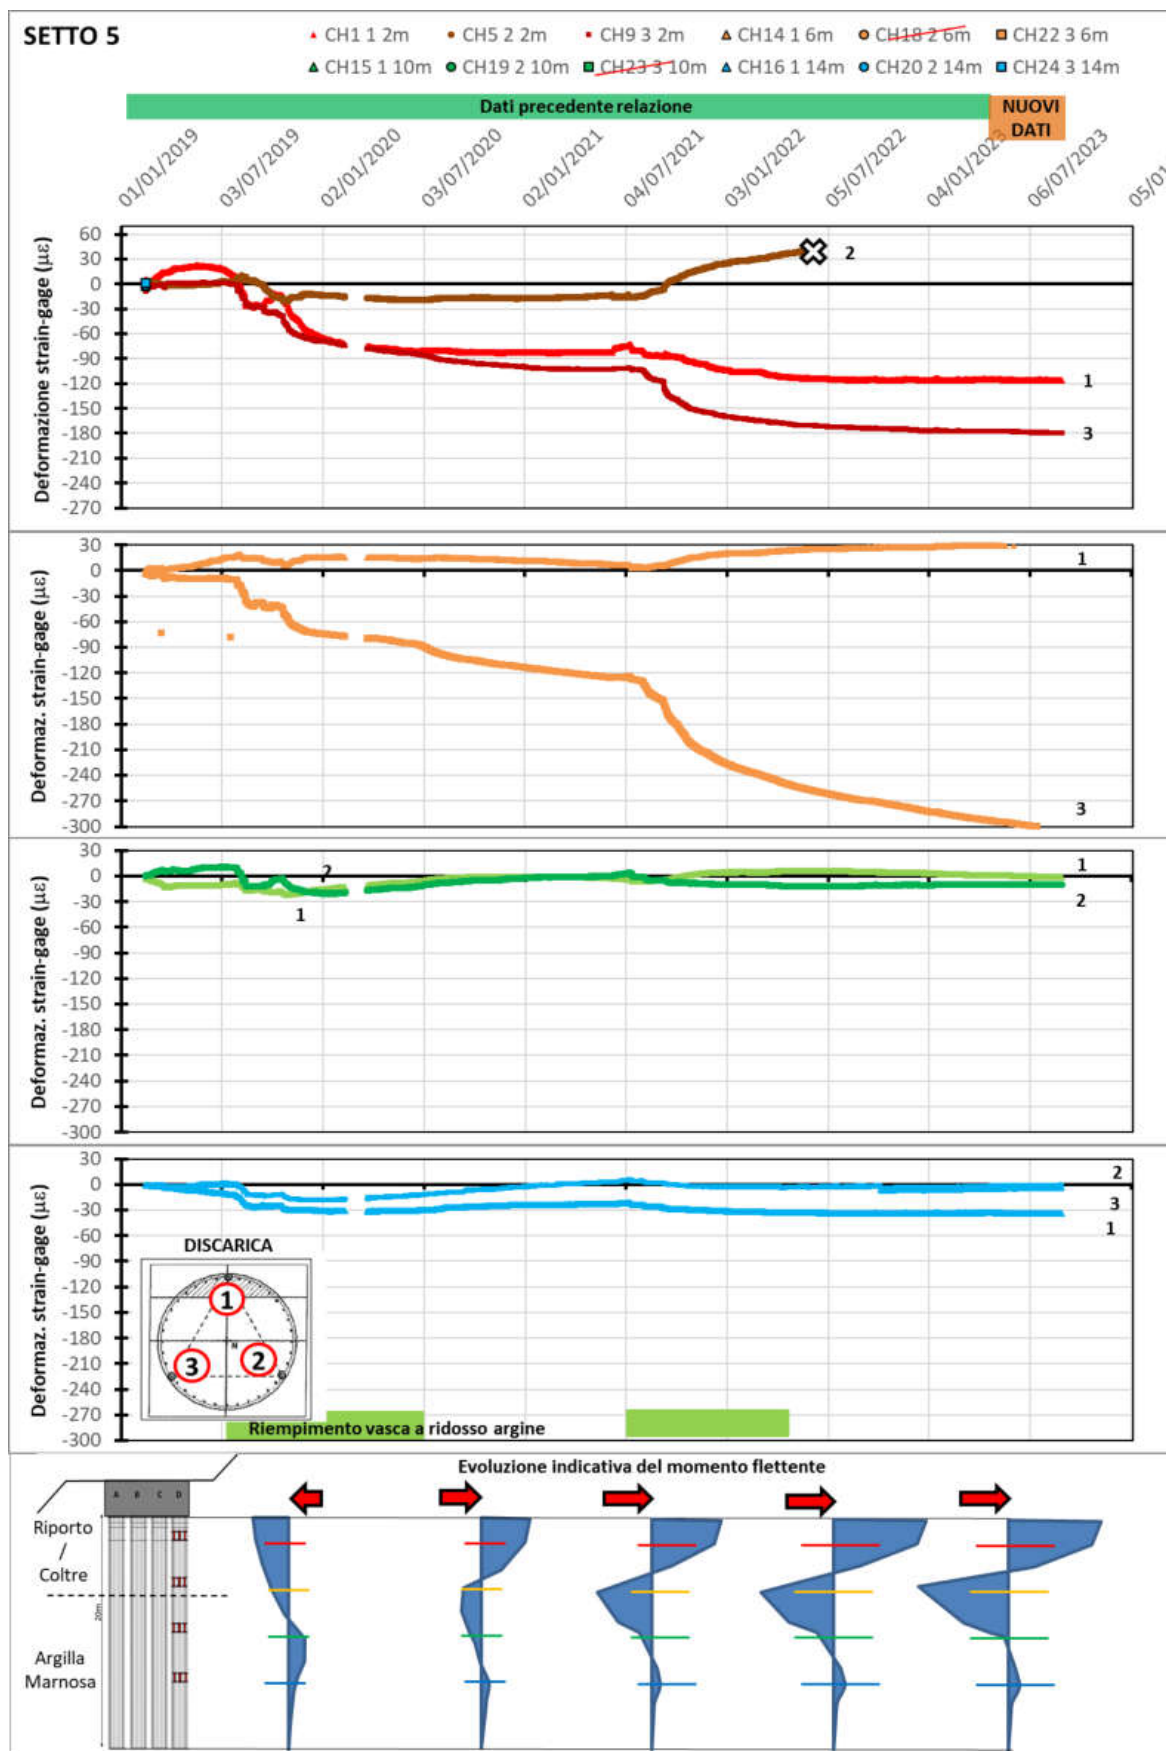
Figura 40 – Andamento temporale della lettura agli strain-gages del palo D su setto n.5

In sintesi, i valori registrati dagli strain-gages sui pali rispecchiano con accuratezza il succedersi degli eventi: in una prima fase i pali risentono del dissesto dell'argine, subendo una spinta verso Nord; poi il riempimento della discarica nel settore corrispondente all'unghia del dissesto determina un'inversione della spinta, ora agente verso Sud; quindi il riempimento ulteriore del settore est a ridosso dell'argine aggiunge una componente di spinta diretta da est verso ovest alle azioni precedentemente agenti sui pali; nel periodo più recente, la situazione relativamente stazionaria è coerente con l'allontanamento dall'argine delle operazioni di coltivazione della discarica.
