## ASA S.r.l. AZIENDA SERVIZI AMBIENTALI

### *Analisi dei dati di monitoraggio dell'argine di valle della Zona di Ampliamento della Discarica di Corinaldo (AN)*

#### **RAPPORTO n.10 Aggiornamento a DICEMBRE 2024**

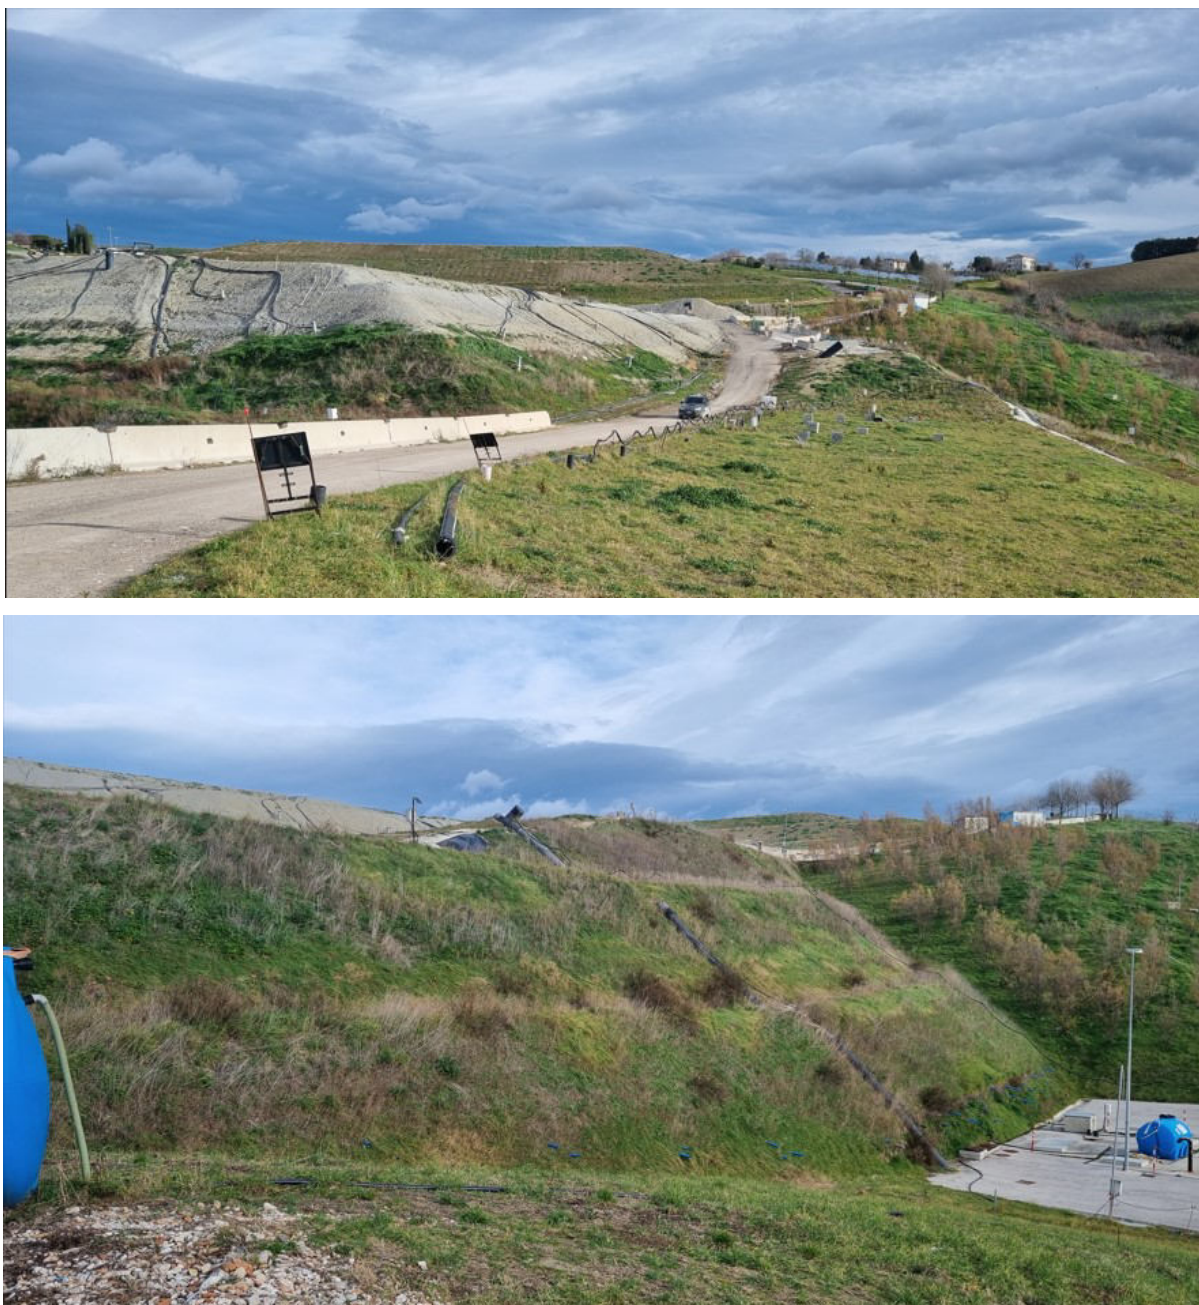
**Figura 2 – Fotografie della sommità dell'argine e del fronte di valle prese nel sopralluogo del 9-1-2025**

Percorrendo la sommità arginale risulta che il pozzetto di un piezometro Casagrande è tuttora pieno di terreno e sarebbe quindi opportuno procedere alla sua pulizia.

Passando a valle dell'arginatura si è ispezionato il pozzo strutturale e drenante. Come usuale nel periodo invernale si osserva un continuo stillicidio d'acqua dai dreni dei livelli più alti all'interno del pozzo.

I dreni sub-orizzontali sul paramento di valle sono tutti asciutti.

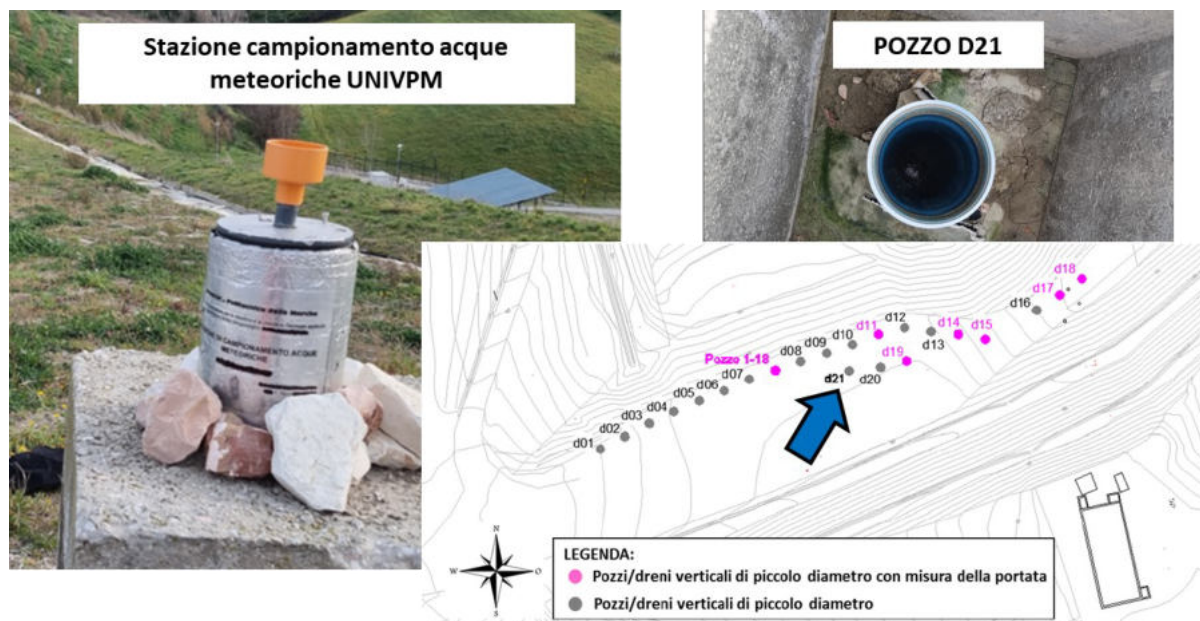
**Figura 3 – Fotografie della stazione di campionamento acque meteoriche UNIVPM e pozzo di piccolo diametro D21**

È iniziata l'indagine idrogeologica dell'arginatura a cura del prof. Tazioli dell'Università Politecnica delle Marche. Come si può vedere dalle fotografie di Figura 3, sulla sommità arginale è stata posizionata una stazione di campionamento delle acque meteoriche; la composizione dell'acqua piovana raccolta verrà confrontata con l'acqua prelevata dal pozzo di piccolo diametro D21 per una valutazione della circolazione idrica nel corpo arginale.

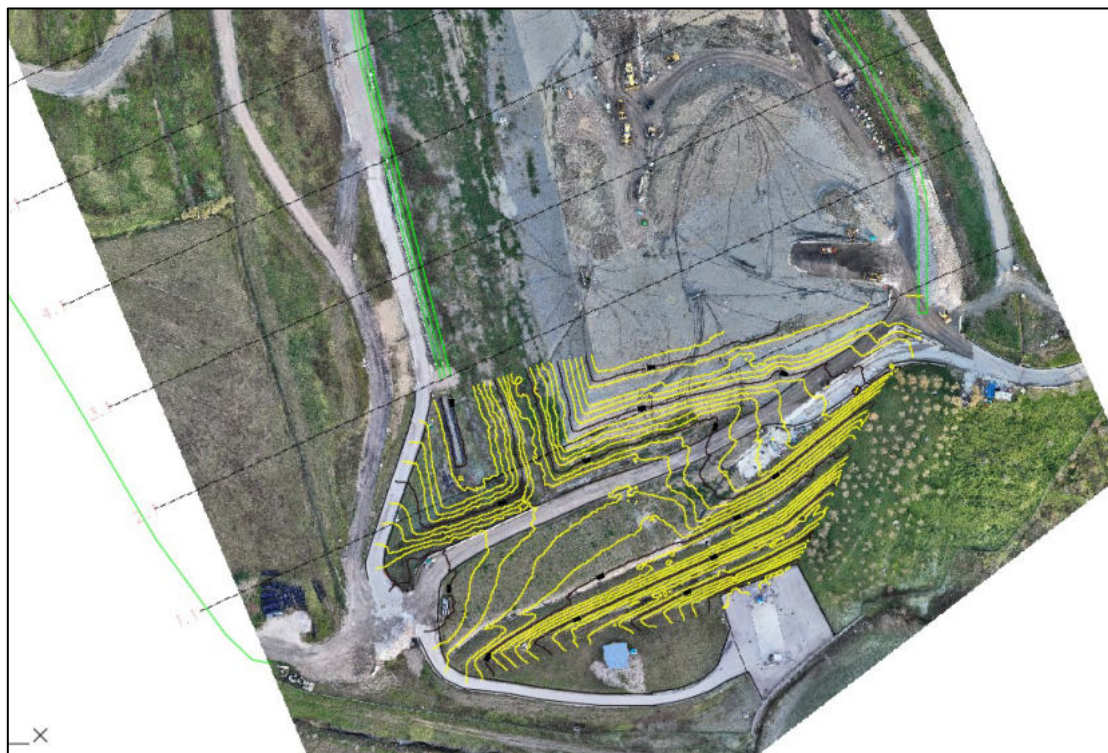
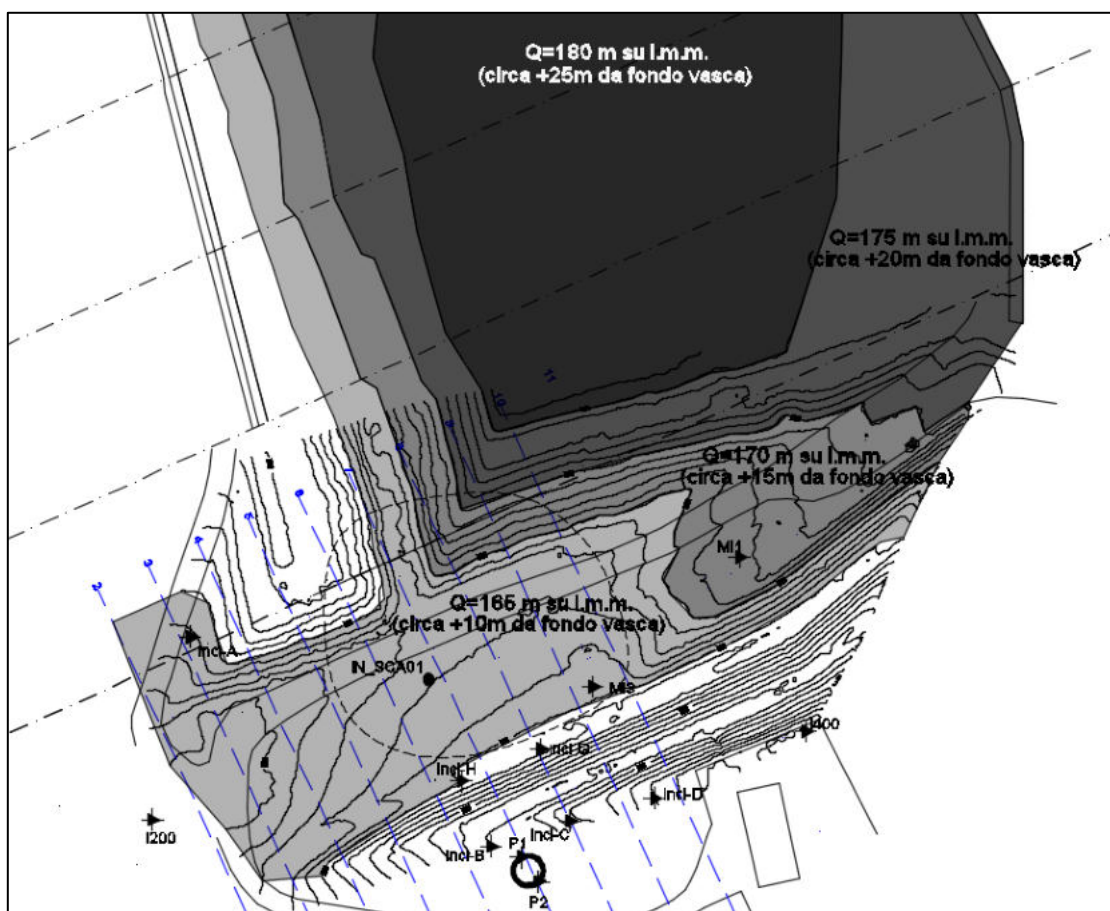
Figura 12 – Rilievo plano-altimetrico della discarica al 20-12-2024

- **al 20-12-2024 il rilievo evidenzia che la coltivazione della discarica ha interessato l'area immediatamente a ridosso dell'argine, con un sovrizzo che tra marzo e dicembre ha raggiunto la quota di circa 180 m l.m.m., con una variazione di altezza tra 5 e 10 m rispetto alla situazione precedente; lo stato attuale mostra che la coltivazione recente è più arretrata rispetto all'arginatura, come si nota dalla presenza dell'impiantistica per l'estrazione del metano (vedi Figura 12).**

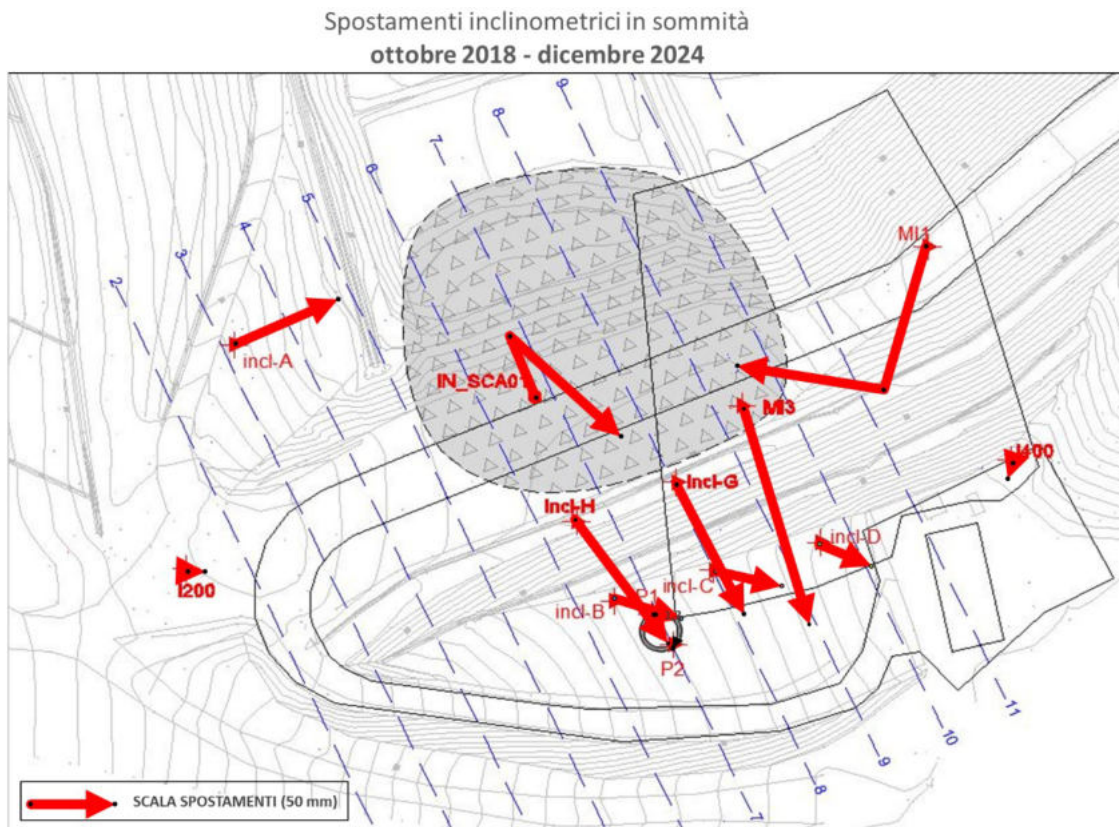
**Figura 14 – Spostamenti inclinometrici nel periodo OTTOBRE 2018 – DICEMBRE 2024**

La Figura 14 mostra gli spostamenti orizzontali alla quota del piano campagna registrati nel periodo **ottobre 2018 – dicembre 2024** a seguito degli interventi di consolidamento e del riempimento in maniera consistente della discarica anche a ridosso dell'argine. Dalla figura si può osservare che gli spostamenti cumulati sono stati significativi, dell'ordine di 100 mm per gli inclinometri collocati in sommità arginale (spostamento massimo di 138 mm in M3). L'effetto del riempimento della discarica sugli inclinometri H, G ed M3 risulta sempre evidente.

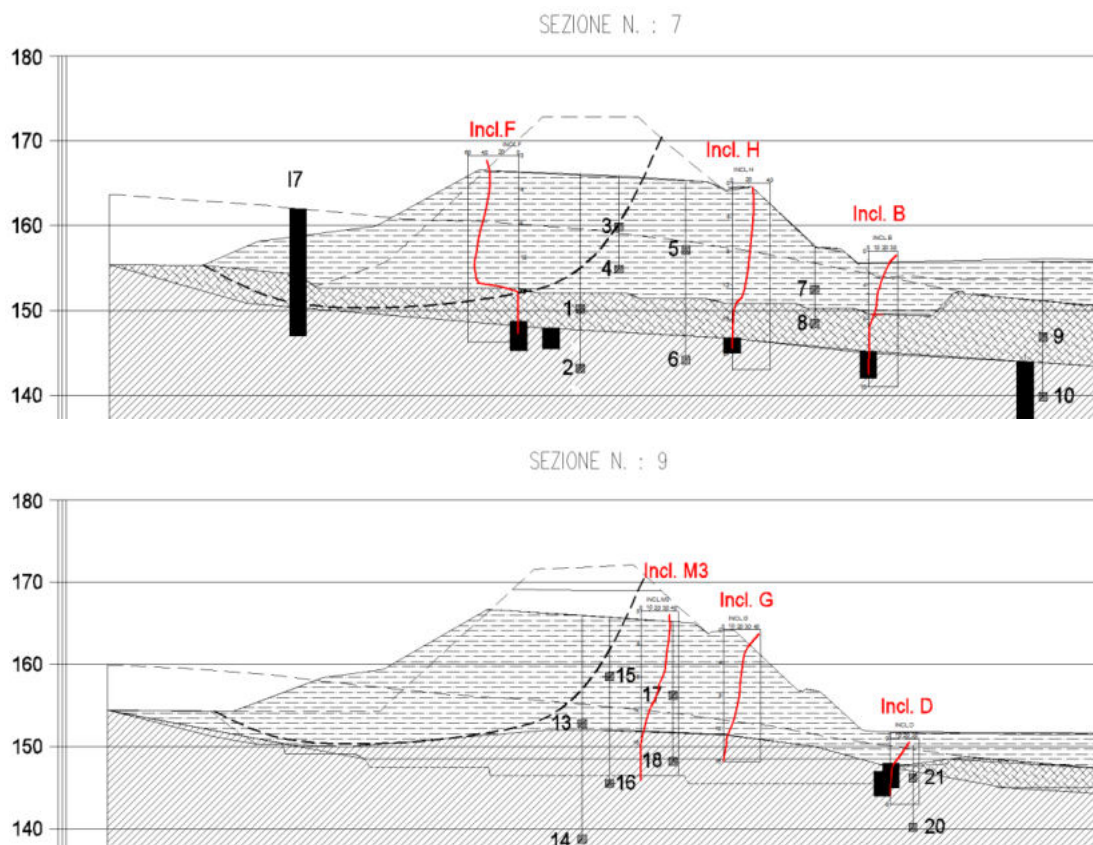
**Figura 22 – Forma delle deformate inclinometriche più significative delle sezioni n.7 e n.9 dell'argine**

In Figura 22 sono riportate le deformate inclinometriche più significative registrate nel corso del monitoraggio lungo le sezioni trasversali dell'argine n.7 e n.9. Si può osservare come buona parte della deformazione si sia concentrata nel corpo arginale medesimo e nei terreni della coltre eluvio-colluviale sottostante (quando presente), mentre la formazione di base è sempre risultata stabile.

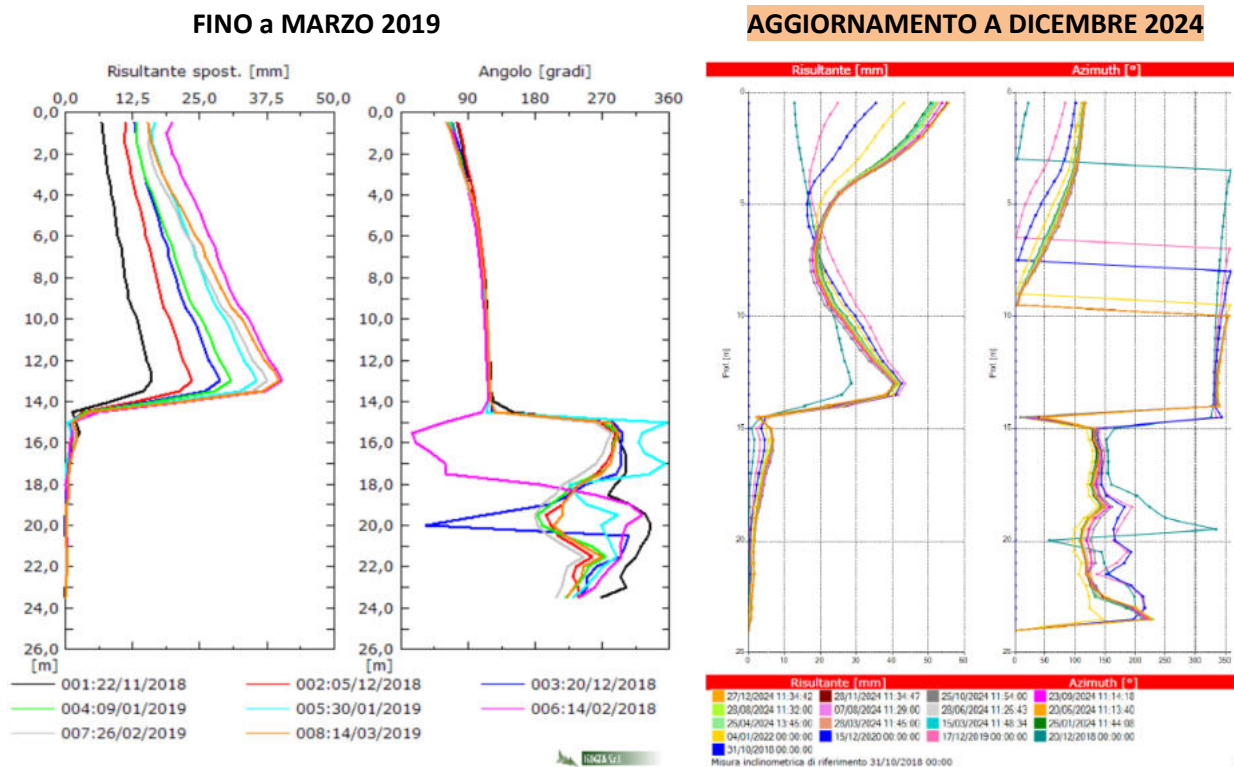
**Figura 23 – Inclinometro SCA01 (zero al 31-10-2018): deformata differenziale integrale dal basso e azimuth nel periodo iniziale con il dissesto interno attivo (a sx) e nel periodo più recente (a dx)**

Il dissesto originario, diretto verso l'interno della discarica, è stato monitorato prima dall'**inclinometro F** e poi dall'**inclinometro SCA01**. Le letture realizzate su tale strumento, mostrate in Figura 23, identificavano il cinematismo iniziale con superficie di scorrimento a 13-14 m di profondità, poi stabilizzato dagli interventi di consolidamento messi in atto nel 2018, il cui successo è evidenziato dall'arresto di ogni progressione dello spostamento alla quota di scorrimento del dissesto. Peraltro, il completamento dell'accumulo dei rifiuti a tergo dell'arginatura rende chiaramente nullo qualunque rischio di progressione del fenomeno in tale direzione. Al contrario, le letture più recenti continuano ad indicare una deformazione verso valle dalla testa dell'inclinometro fino a 6 metri di profondità.

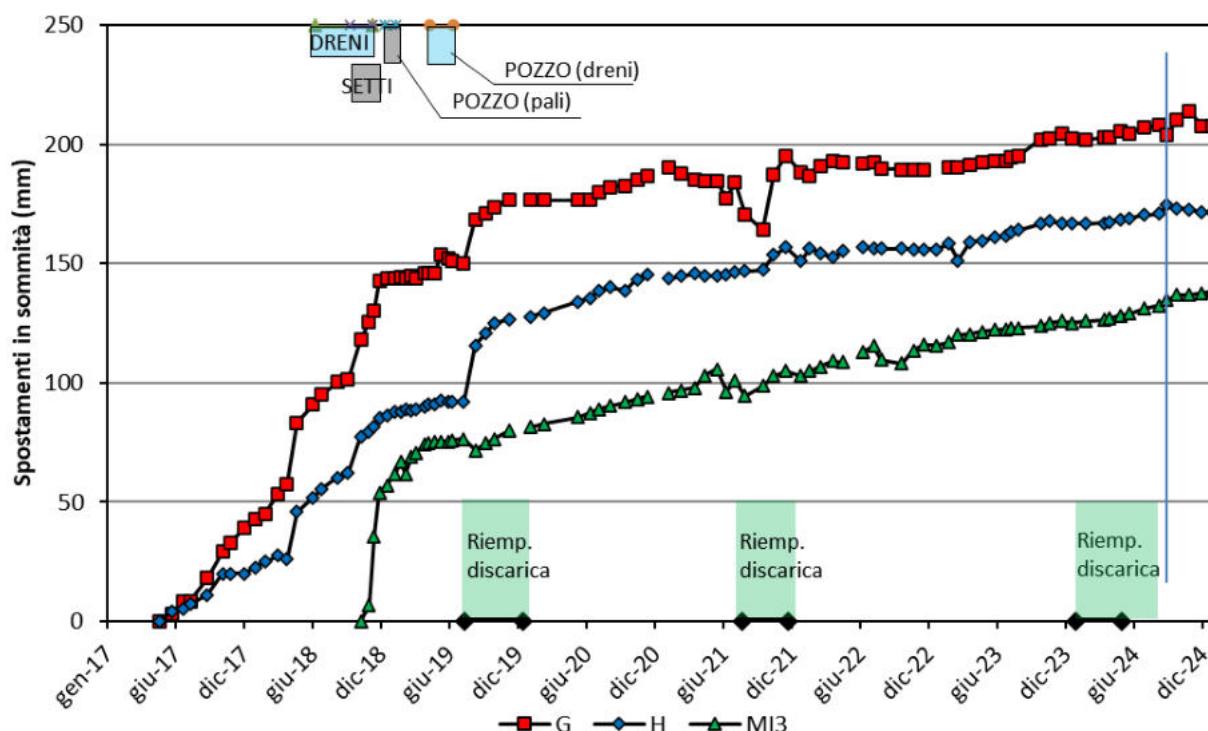
Figura 25 – Andamento nel tempo degli spostamenti in sommità degli Inclinatori G, H e M3

- **da agosto 2024 a dicembre 2024 (NUOVI DATI): nell'ultimo periodo la velocità di deformazione dell'inclinometro M3 risulta ancora leggermente superiore al trend storico, l'inclinometro G è rientrato nel trend storico mentre l'inclinometro H mostra una velocità di deformazione ridotta; la variabilità dei trend deformativi tra i tre inclinometri riflette il fatto che la coltivazione della discarica interessa solo la porzione est dell'arginatura. Nel seguito si proporrà un approfondimento su questi 3 inclinometri.**

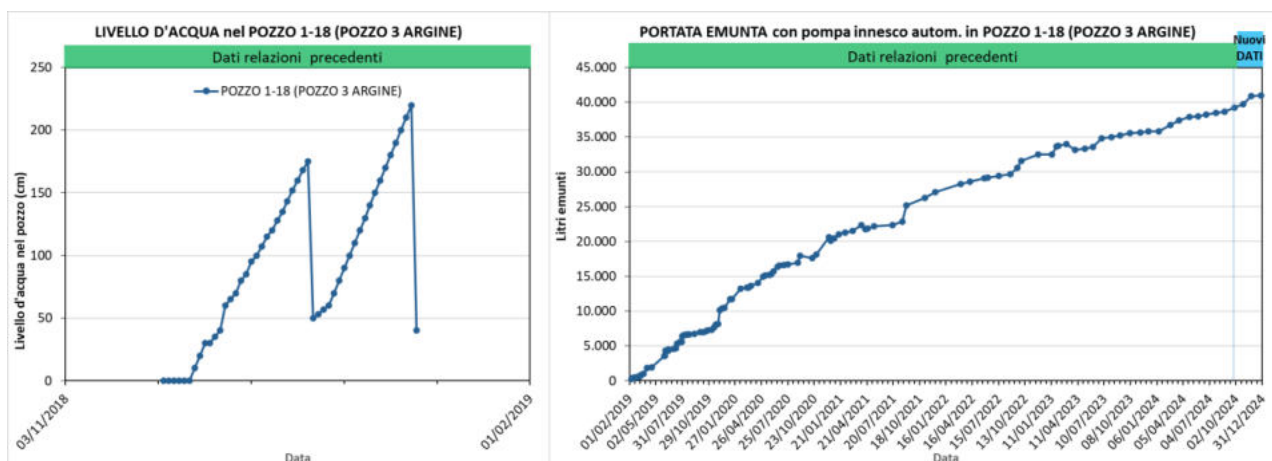
**Figura 35 – Portata emunta dal POZZO 1-18 (fino a DICEMBRE 2024)**

Si può notare che il POZZO 1-18, di medio diametro, è stato realizzato alcuni mesi prima dei pozzi di piccolo diametro (d1÷d21), per verificare l'efficacia di tale sistema di drenaggio. Dal novembre 2018 al febbraio 2019 si monitorava la quota raccolta nel pozzo e si procedeva al suo svuotamento con pompa rimuovibile quando l'accumulo raggiungeva 1,5-2,0 m. Dal febbraio 2019 nel pozzo è stata installata una pompa sommersa ad avviamento automatico con misura del volume d'acqua emunto. In Figura 35 sono mostrati gli andamenti del livello nel pozzo nel primo periodo di funzionamento e poi la portata emunta con la pompa ad innesco automatico (dati aggiornati a **dicembre 2024**). Come si può osservare la capacità di emungimento del pozzo è risultata buona, tanto da giustificare l'installazione di un sistema automatico. Nei quasi **6 anni** di funzionamento del sistema di emungimento si può osservare una portata emunta media di circa **19 litri/giorno**, significativa per un pozzo collocato in un terreno completamente argilloso. Si osserva che nel 2024 le portate emunte sono aumentate (**14,7 litri/giorno gen-dic 2024**) rispetto ad un 2023 che aveva visto delle portate in notevole riduzione (**6 litri/giorno gen-dic 2023**).
