## ASA S.r.l. AZIENDA SERVIZI AMBIENTALI

### *Analisi dei dati di monitoraggio dell'argine di valle della Zona di Ampliamento della Discarica di Corinaldo (AN)*

#### **RAPPORTO n.3 Aggiornamento ad AGOSTO 2022**

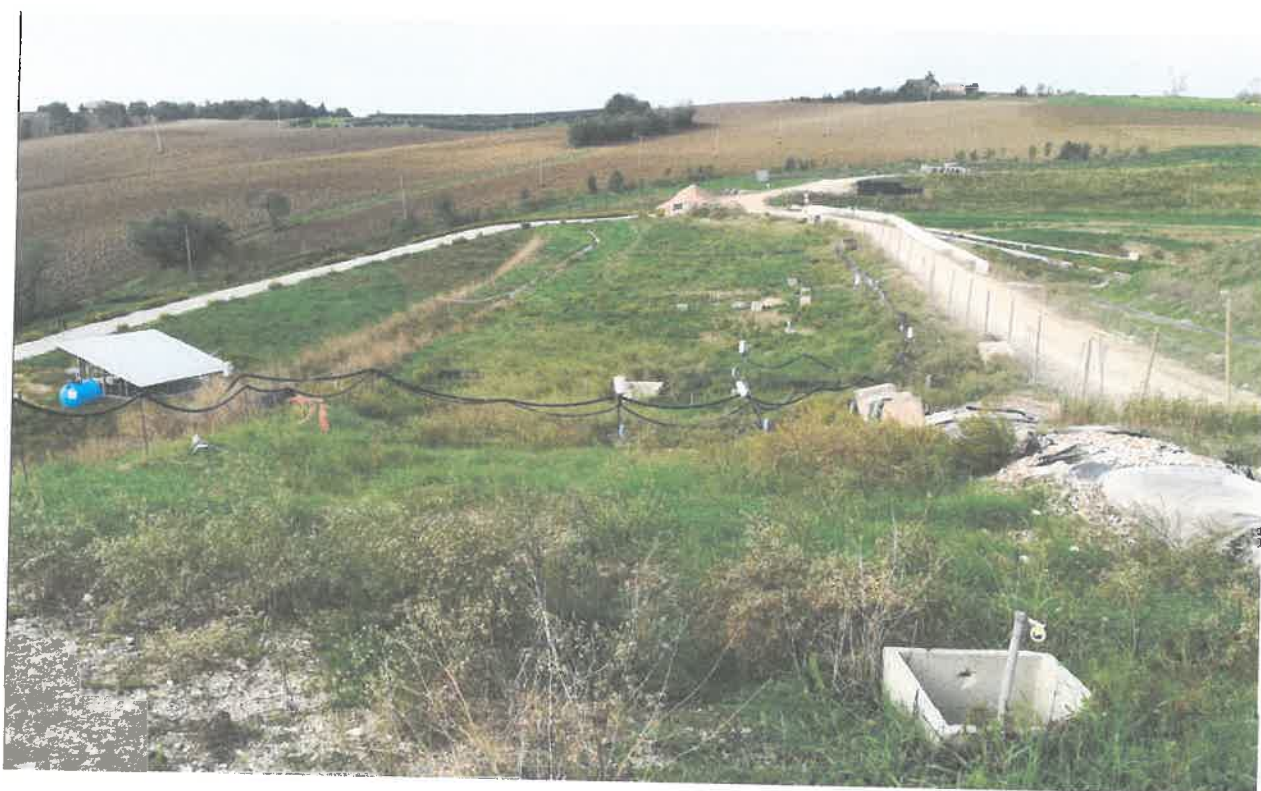
In Figura 2 è mostrata una fotografia scattata dalla sommità est dell'argine e orientata verso ovest, lungo la cresta dello stesso. Si osserva sulla sinistra la copertura metallica del pozzo strutturale e drenante di valle. La sommità dell'argine è inerbita, così come sulla destra si scorge il piede dell'abbancamento dei rifiuti anch'esso inerbito, a dimostrazione di una situazione stazionaria dell'abbancamento in prossimità dell'arginatura.

**Figura 2 – Fotografia della sommità dell'argine presa nel sopralluogo del 12-10-2022**

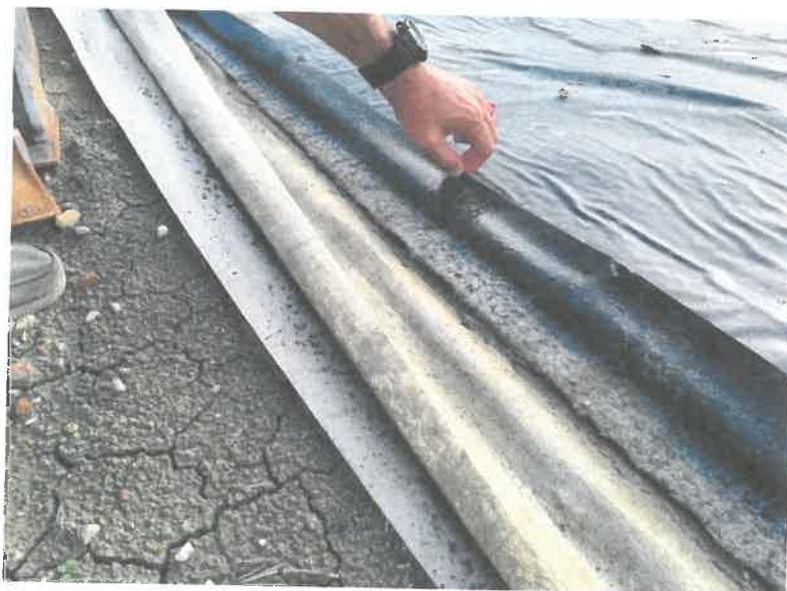
**Figura 3 – Pacchetto impermeabilizzante in corso di installazione per il capping definitivo presso la vecchia discarica (foto del 12-10-2022)**

Nel corso del sopralluogo si è preso atto positivamente del pianificato intervento di impermeabilizzazione della cresta arginale, utilizzando i medesimi materiali in corso di installazione sulla vecchia discarica per l'impermeabilizzazione definitiva di sommità (*capping*). In Figura 3 è mostrata una fotografia del composito che sarà utilizzato, costituito da un geotessile non tessuto, un geocomposito bentonitico, un telo in PVC e un

geotessile non tessuto di protezione. Il tutto verrà poi protetto da un modesto strato di terreno che permetterà l'inerbimento della superficie.

Tale soluzione, auspicata in più occasioni in passato, risolverà l'infiltrazione diretta delle acque di pioggia dalla sommità arginale, fenomeno che si era osservato specialmente nella porzione est della cresta arginale.

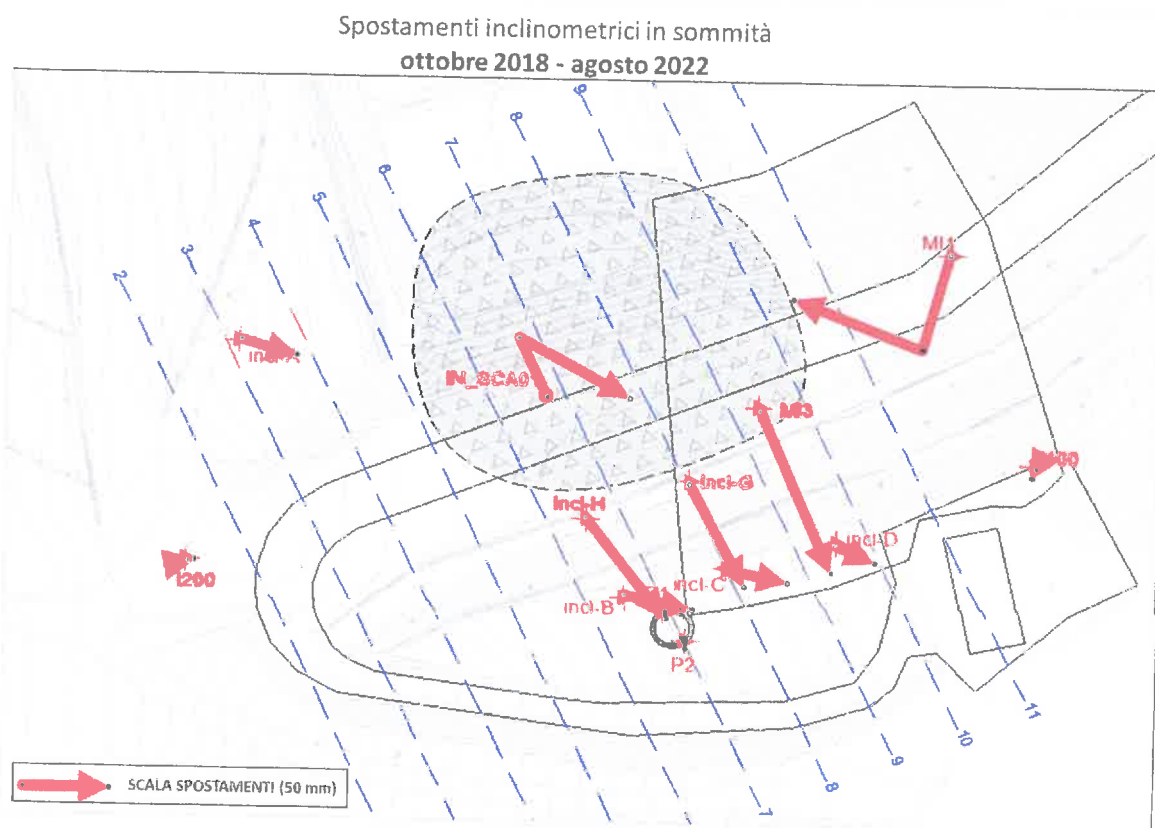
La Figura 11 mostra gli spostamenti orizzontali alla quota del piano campagna registrati nel periodo **ottobre 2018 – agosto 2022** a seguito degli interventi di consolidamento e del riempimento in maniera consistente della discarica anche a ridosso dell'argine. Dalla figura si può osservare che gli spostamenti accumulati sono stati significativi, dell'ordine degli 80 mm per gli inclinometri collocati in sommità (spostamento massimo di 110 mm in M3). L'effetto del riempimento della discarica sugli inclinometri H, G ed M3 risulta evidente.

**Figura 11 – Spostamenti inclinometrici nel periodo OTTOBRE 2018 – AGOSTO 2022**

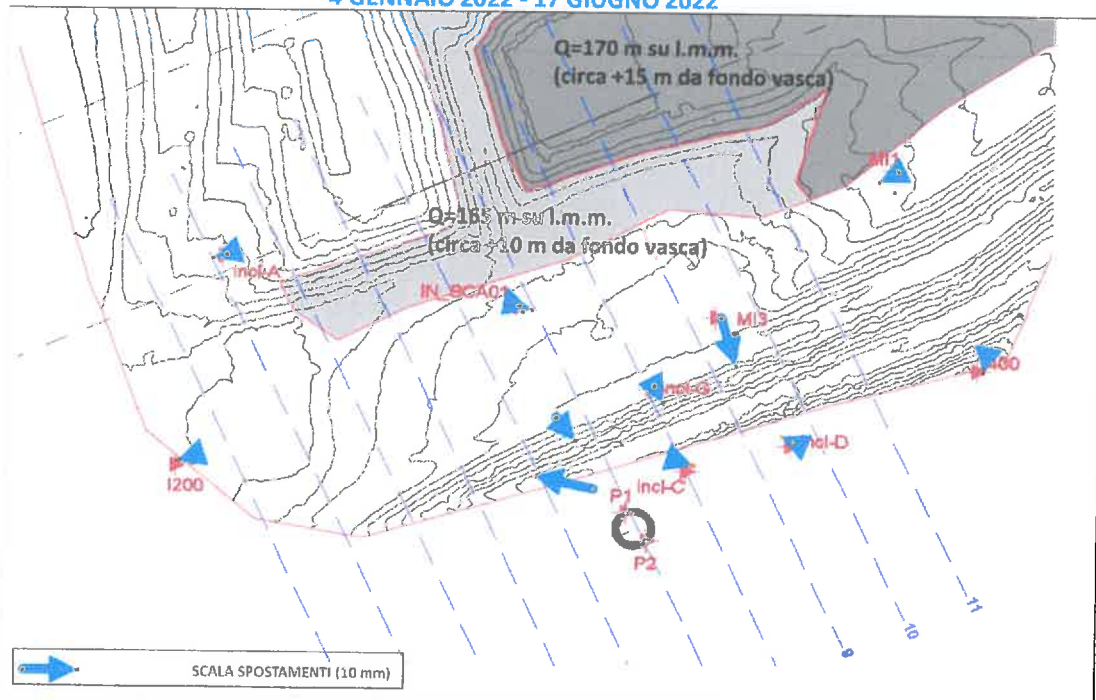
Le letture più recenti, riferite al semestre gennaio – giugno 2022 (Figura 16), non evidenzia situazioni degne di nota, se non un blando proseguimento dei trend deformativi principali già evidenziati in precedenza.

**Figura 16 – Spostamenti inclinometrici GEN 2022 – GIU 2022**

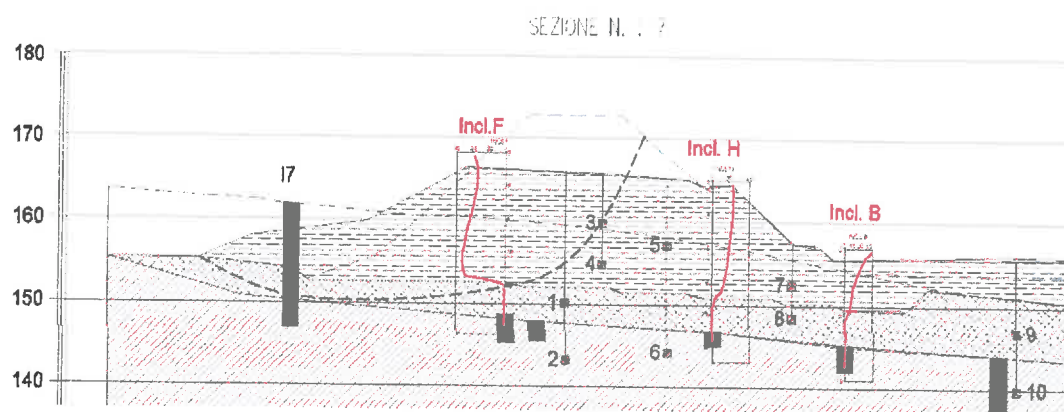
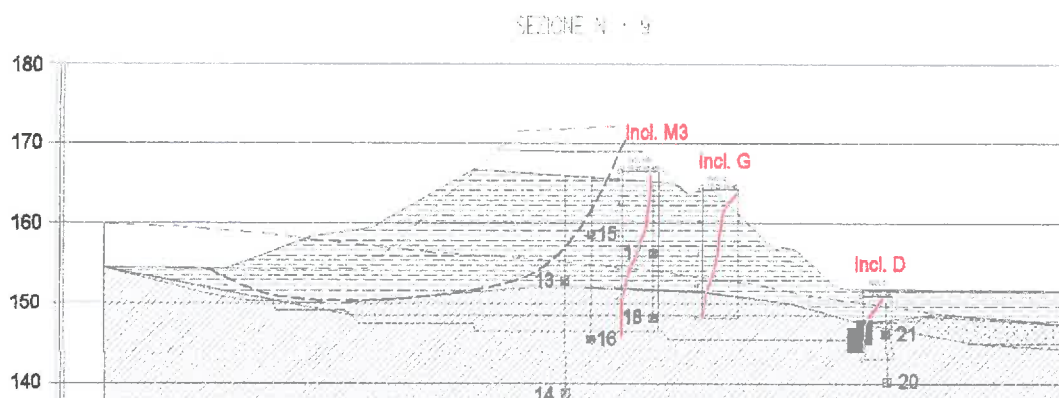
In Figura 17 sono riportate le deformate inclinometriche più significative registrate nel corso del monitoraggio lungo le sezioni trasversali dell'argine n.7 e n.9. Si può osservare come buona parte della deformazione si sia concentrata nel corpo arginale medesimo e nei terreni della coltre eluvio-colluviale sottostante (quando presente), mentre la formazione di base è sempre risultata stabile.

**Figura 17 – Forma delle deformate inclinometriche più significative delle sezioni n.7 e n.9 dell'argine**

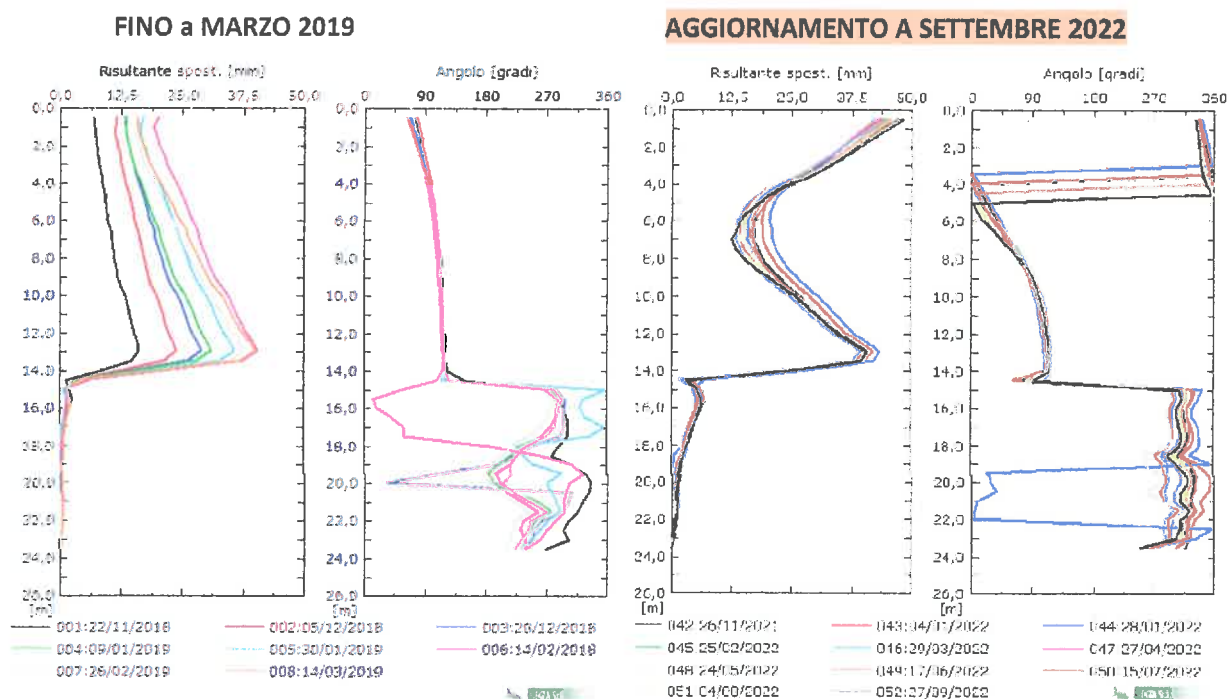
Il dissesto originario, diretto verso l'interno della discarica, è stato monitorato prima dall'inclinometro F e poi dall'inclinometro SCA01. Le letture realizzate su tale strumento, mostrate in Figura 18, identificavano il cinematisma iniziale con superficie di scorrimento a 13-14 m di profondità, poi stabilizzato dagli interventi di consolidamento messi in atto nel 2018, il cui successo è evidenziato dall'arresto di ogni progressione dello spostamento alla quota di scorrimento del dissesto. Peraltro, il completamento dell'accumulo dei rifiuti a tergo dell'arginatura rende chiaramente nullo qualunque rischio di progressione del fenomeno in tale direzione. Al contrario, le letture più recenti indicano gli effetti del riempimento di rifiuti a monte con una deformazione verso valle dalla testa dell'inclinometro fino a 6 metri di profondità.

**Figura 18 – Inclinometro SCA01 (zero al 31-10-2018): deformata differenziale integrale dal basso e azimut nel periodo iniziale con il dissesto interno attivo (a sx) e nel periodo più recente (a dx)**

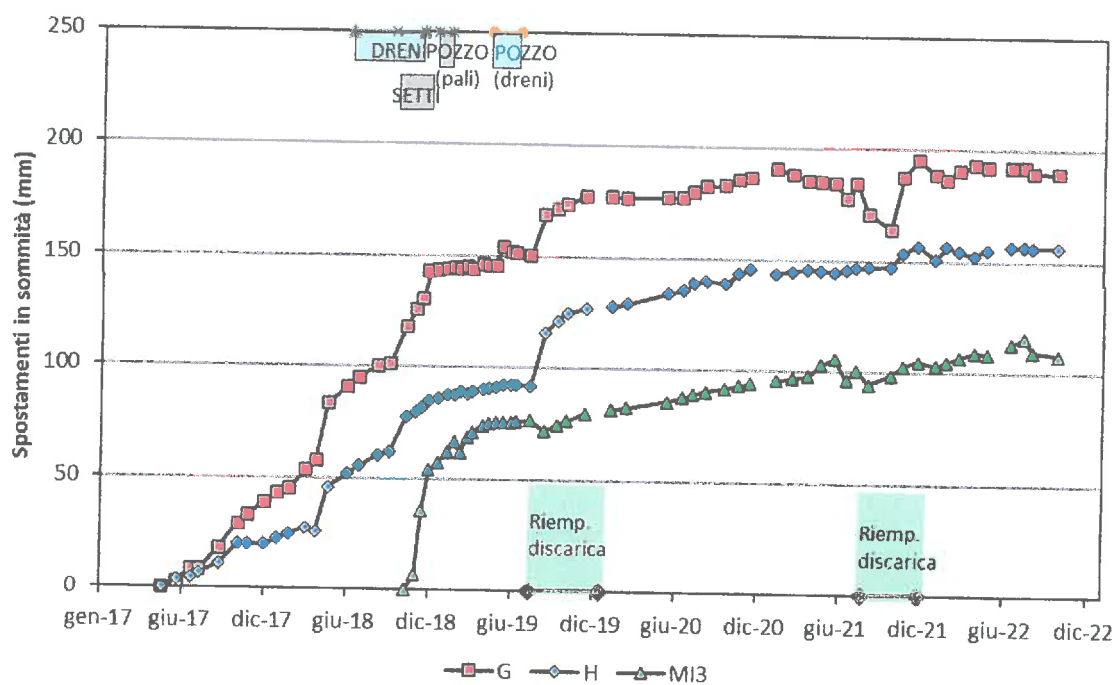
In Figura 20 è mostrato l'andamento nel tempo degli spostamenti in sommità registrati dai 3 inclinometri. Si osservano:

- spostamenti significativi fino a dicembre 2018, quando l'insieme degli interventi di consolidamento risulta efficace per stabilizzare l'argine ed arrestare la progressione delle deformazioni;

- nell'estate 2019 un nuovo aumento degli spostamenti a seguito dell'abbancamento di rifiuti a ridosso dell'argine;
- dal dicembre 2019 all'estate 2021 un modesto incremento degli spostamenti con velocità di circa 1,5 mm/mese, uniforme sui tre inclinometri considerati. Anche se non ci sono stati ulteriori abbancamenti di rifiuti a ridosso dell'argine, ci sono da considerare i lenti processi di consolidazione in corso nonché il fatto che per l'abbancamento nell'area più interna della discarica, oggi in uso, i camion transitavano proprio in prossimità dell'argine;

- da agosto 2021 una ulteriore variazione della velocità di spostamento riconducibile ad una nuova fase di abbancamento dei rifiuti a ridosso dell'argine;

- da dicembre 2021 ad aprile 2022 l'andamento degli spostamenti è tornato ad una situazione di sostanziale stabilità, con spostamenti modesti ma non nulli;

Figura 20 – Andamento nel tempo degli spostamenti in sommità degli Inclinatori G, H e M13

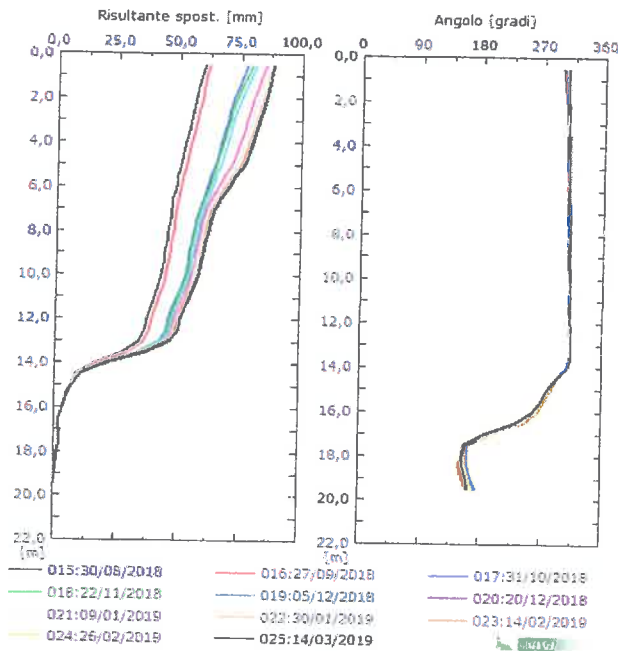
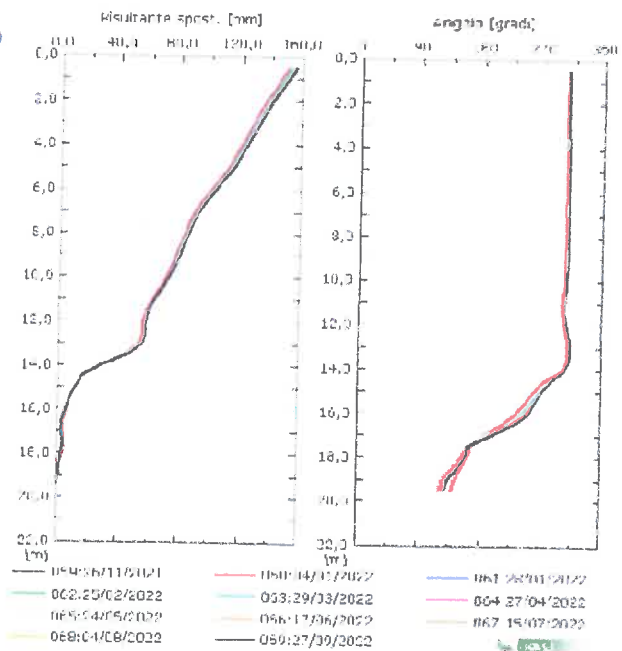
Per valutare la distribuzione con la profondità della deformazione sommitale in Figura 21 e Figura 22 sono mostrate le deformate inclinometriche H ed M3. Si può osservare che nella prima fase del monitoraggio le deformazioni si concentravano in profondità (si noti l'inclinometro H a 14 m), mentre il monitoraggio recente segnala incrementi di deformazione distribuiti su ampie porzioni della verticale, specialmente nei primi 6-10 m di profondità.

Figura 21 – Inclinometro H (zero al 18-05-2017): deformata differenziale integrale dal basso e azimut

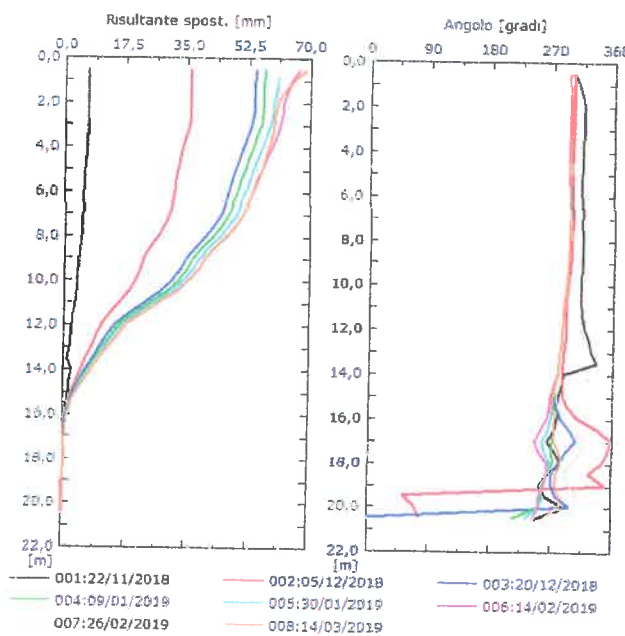
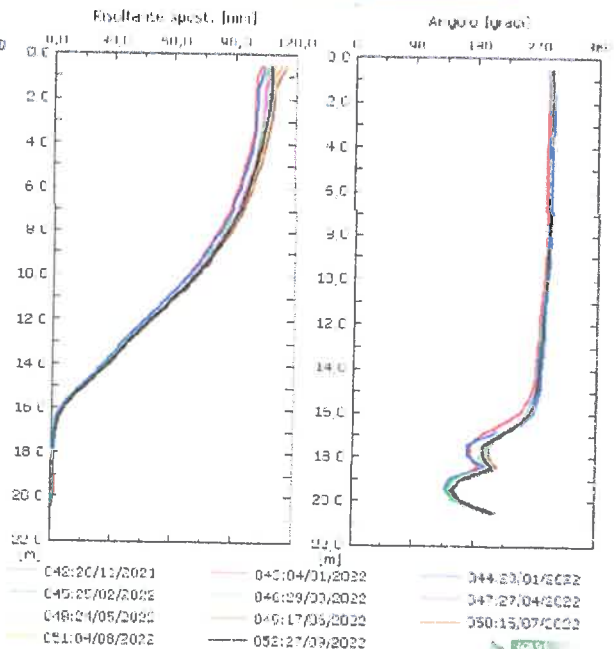
Figura 22 – Inclinometro e M3 (zero al 31-10-2018): deformata differenziale integrale dal basso e azimut

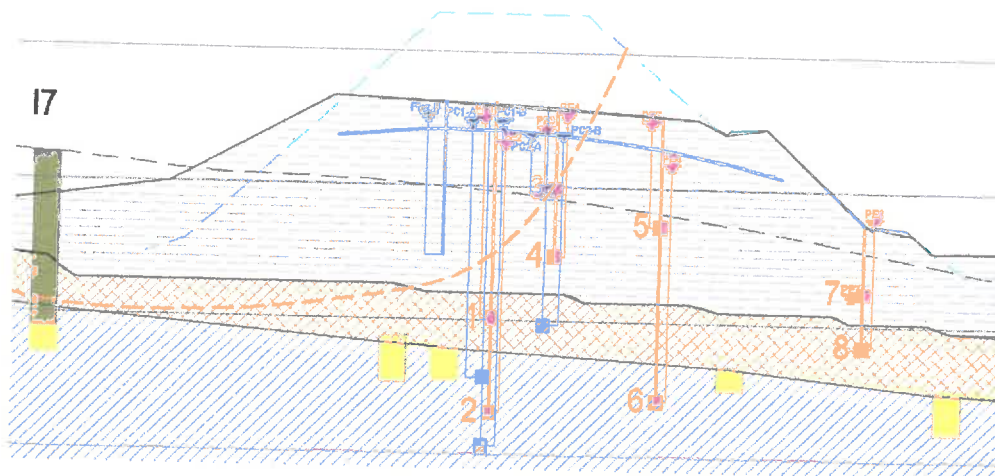
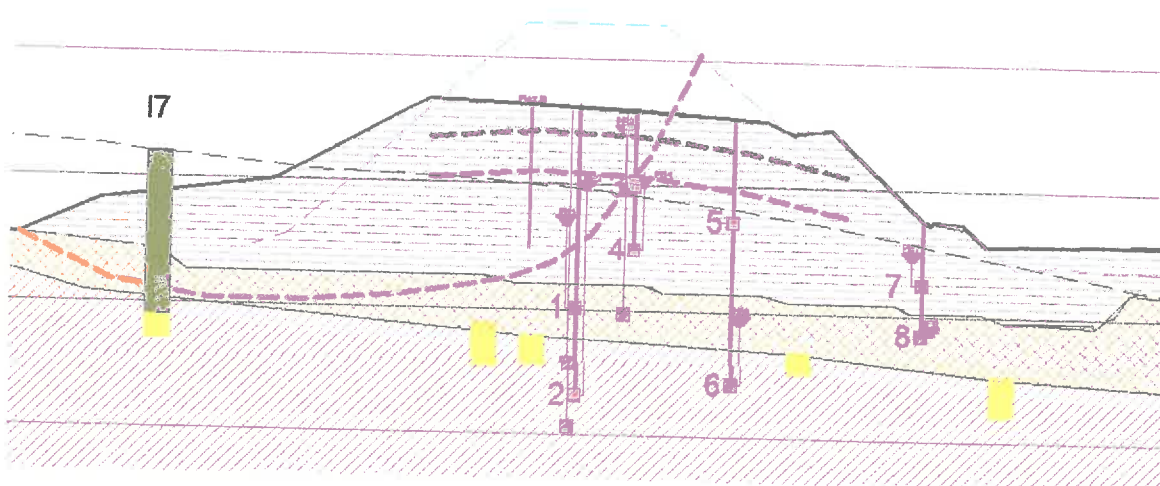
In Figura 28 e Figura 29 sono rappresentate le altezze piezometriche misurate dai piezometri elettrici attivi sulle sezioni arginali n.7 e n.9, confrontando le misure del 12 giugno 2018 con quelle aggiornate al 15 settembre 2022. Si può osservare che le pressioni interstiziali nella sezione n.7 mostrano una generalizzata e significativa diminuzione tra il 2018 ed il 2022, mentre tale riduzione è molto più limitata nella sezione n.9.

Figura 28 – Confronto tra le altezze piezometriche misurate nel 2018 e nel 2022 nella sezione arginale n.7

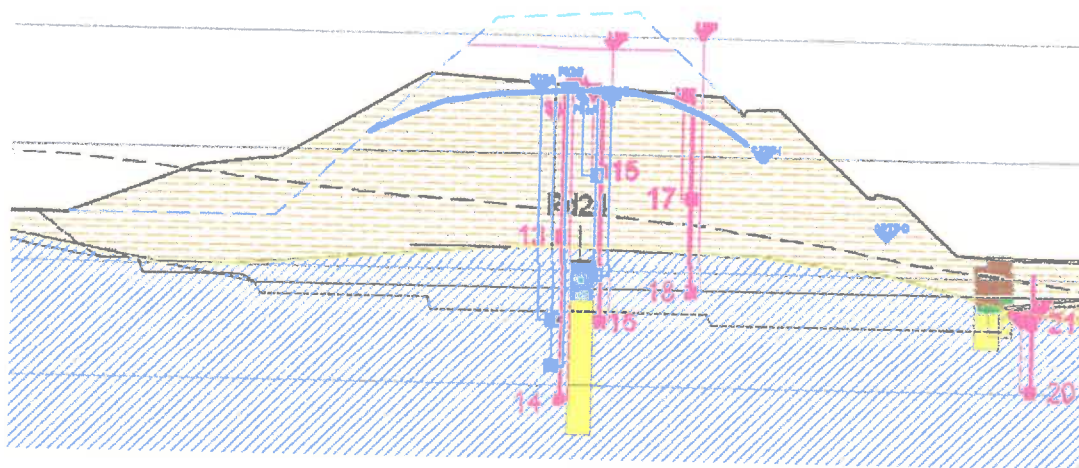
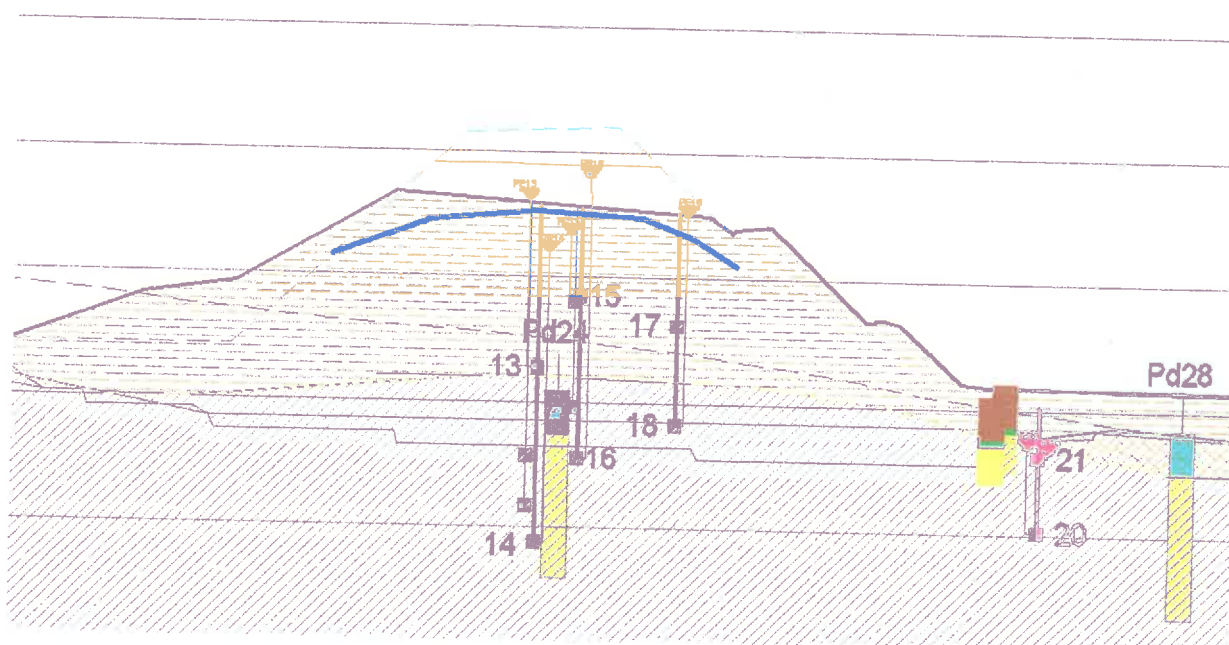
Figura 29 – Confronto tra le altezze piezometriche misurate nel 2018 e nel 2022 nella sezione arginale n.9

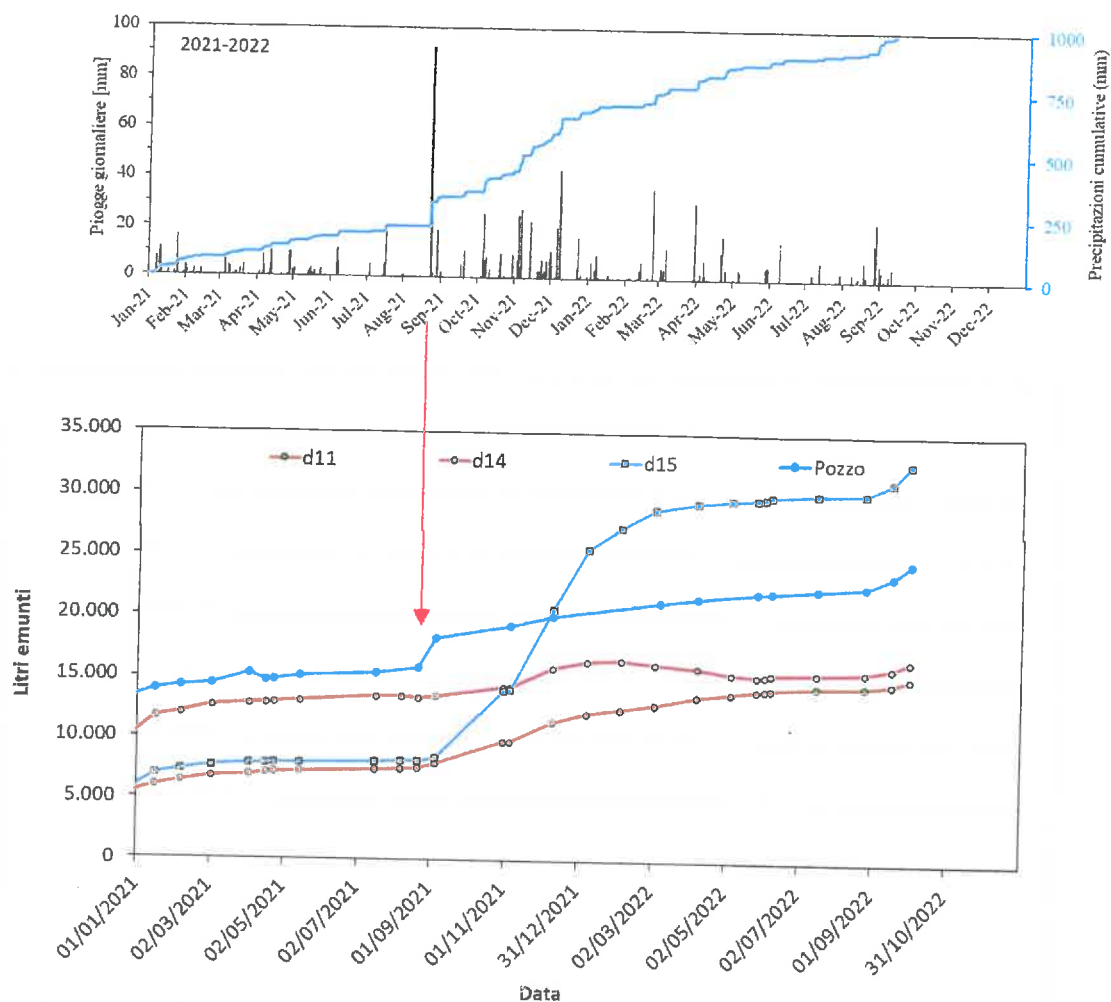
Come mostrato in Figura 38, in corrispondenza di tale evento di pioggia si osserva un immediato aumento della portata emunta dal pozzo di grande diametro sull'argine ed un successivo forte aumento della portata sui pozzi d11, d14 e d15 che si protrae per tutto il periodo autunnale ed invernale 2021-2022. Anche se non è ad oggi possibile distinguere tra gli apporti sotterranei provenienti da monte (sotto telo alla discarica e versanti collinari sinistro e destro) e le infiltrazioni dirette dall'alto, appare piuttosto forte l'ipotesi di un'infiltrazione diretta delle piogge dalla sommità arginale.

**Figura 38 – Precipitazioni giornaliere e cumulative 2021-2022 e corrispondenti andamenti della portata emunta dai pozzi più significativi**
