## ASA S.r.l. AZIENDA SERVIZI AMBIENTALI

### *Analisi dei dati di monitoraggio dell'argine di valle della Zona di Ampliamento della Discarica di Corinaldo (AN)*

#### **RAPPORTO n.11** **Aggiornamento ad APRILE 2025**

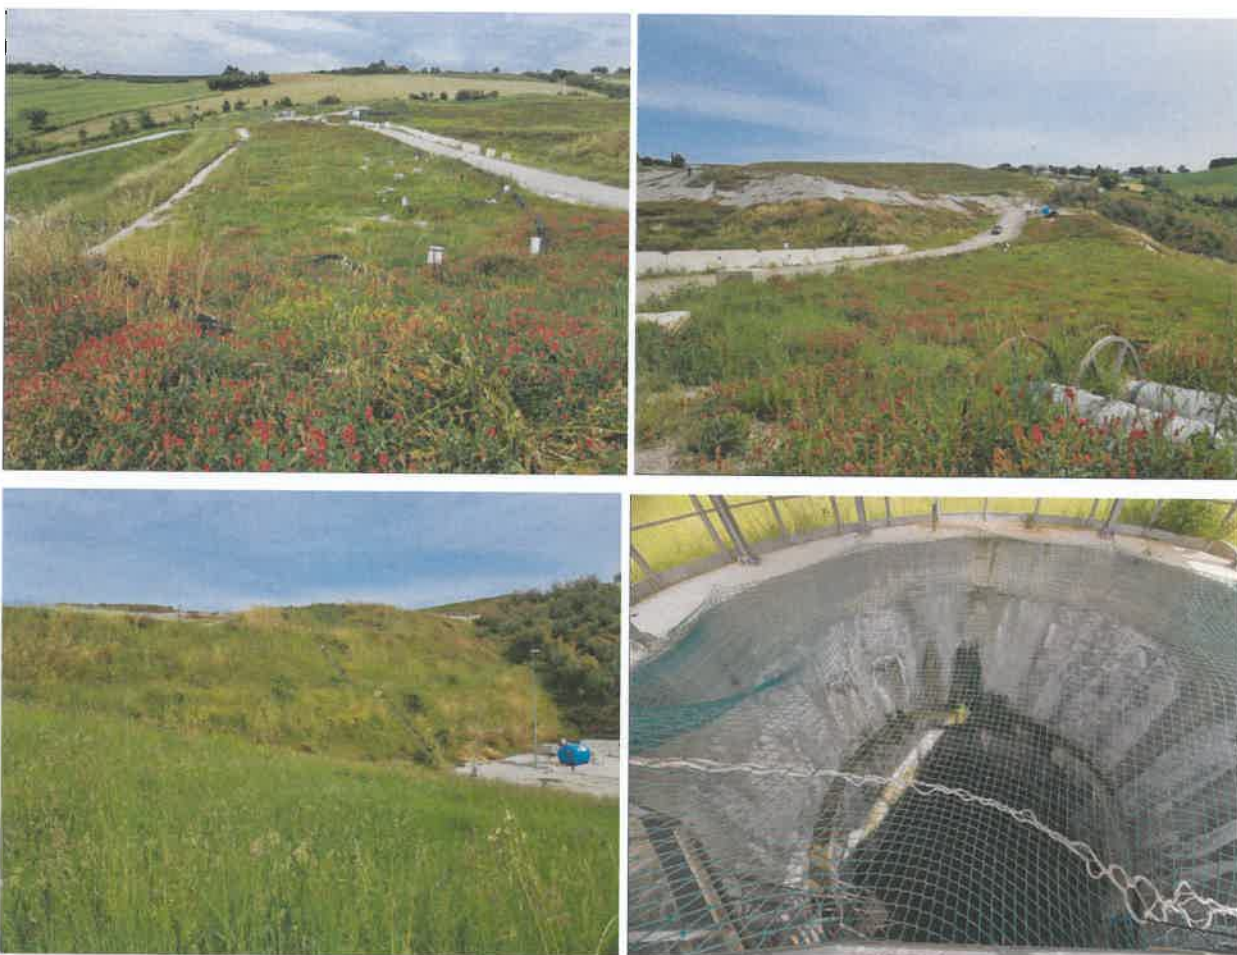
In Figura 2 sono mostrate tre fotografie della zona arginale e una fotografia del pozzo di valle. Non ci sono stati abbancamenti recenti in prossimità dell'argine e non risultano aspetti particolari da segnalare rilevabili dal sopralluogo. Alcuni dreni del pozzo drenante presentano un modesto stillicidio, analogamente a quanto tipicamente osservato nei precedenti sopralluoghi.

**Figura 2 – Fotografie della sommità dell'argine, del fronte di valle e del pozzo drenante prese il 20-5-2025**

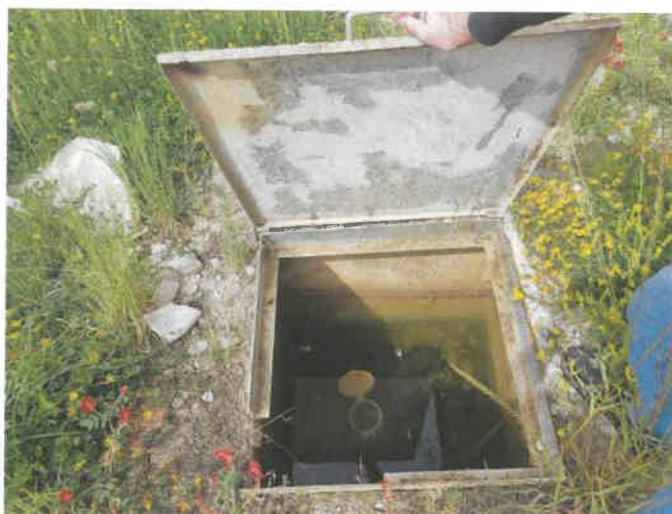
Il pozzetto di un piezometro Casagrande sulla sommità arginale, che risultava interrato da tempo, è stato pulito ed è ora possibile eseguirne la lettura. Come si osserva in osserva in figura, il pozzetto è pieno d'acqua. Non è escluso che, come avvenuto in passato, sia il piezometro stesso a portare l'acqua nel pozzetto. Le prossime misure nel periodo estivo daranno conferma di questo particolare comportamento.

**Figura 3 – Fotografia del pozzetto di un piezometro Casagrande presa il 20-5-2025**

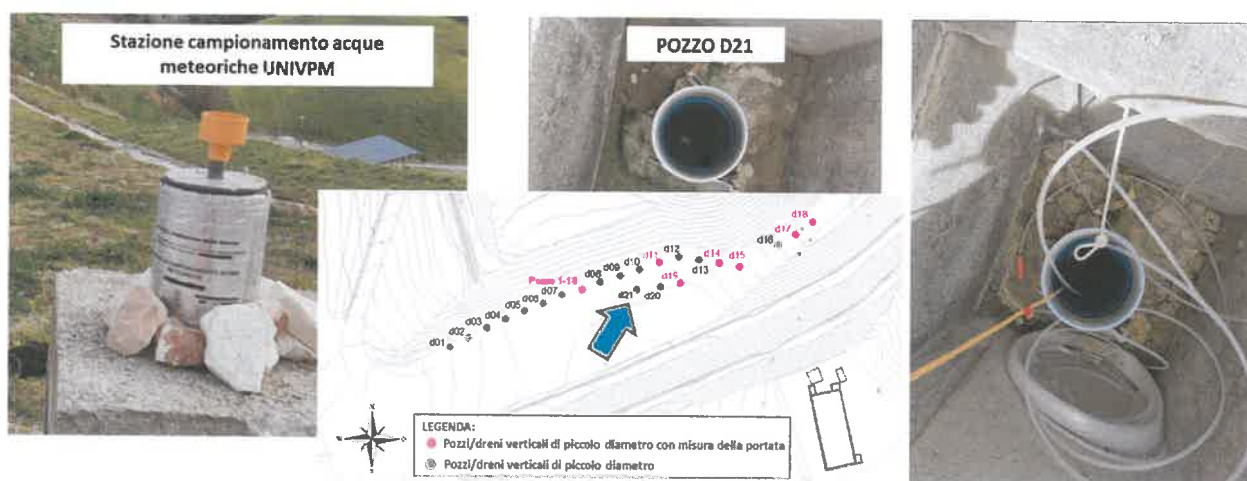
Continua l'indagine idrogeologica dell'arginatura a cura del prof. Tazioli dell'Università Politecnica delle Marche. Come si può vedere dalle fotografie di Figura 4, sulla sommità arginale è stata posizionata una stazione di campionamento delle acque meteoriche; la composizione dell'acqua piovana raccolta verrà confrontata con l'acqua prelevata dal pozzo di piccolo diametro D21 per una valutazione della circolazione idrica nel corpo arginale. Inoltre, è in corso una misura con sonda fissa nel pozzo D21.

**Figura 4 – Fotografie della stazione di campionamento acque meteoriche UNIVPM e pozzo di piccolo diametro D21 con sonda in lettura**

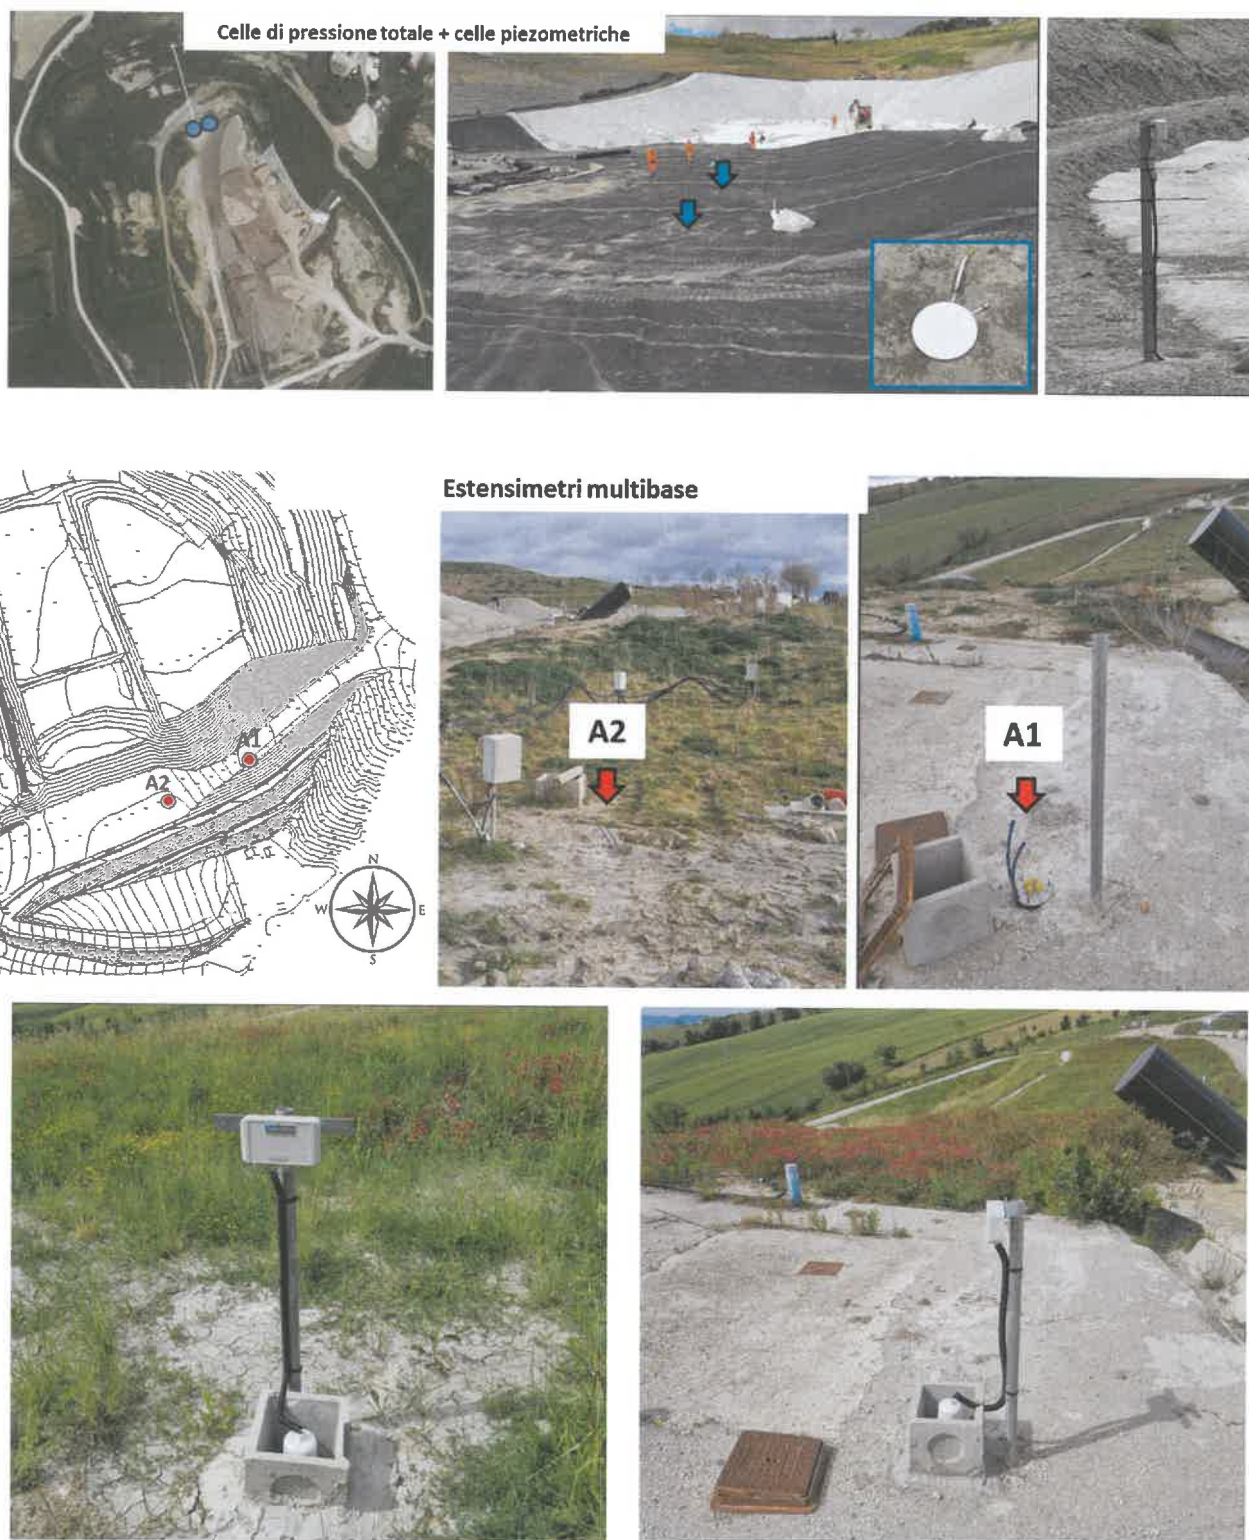
In Figura 5 sono rappresentati gli strumenti integrativi di monitoraggio che sono stati recentemente installati. Si tratta di:

**Figura 5 – Fotografie degli strumenti integrativi di monitoraggio installati**

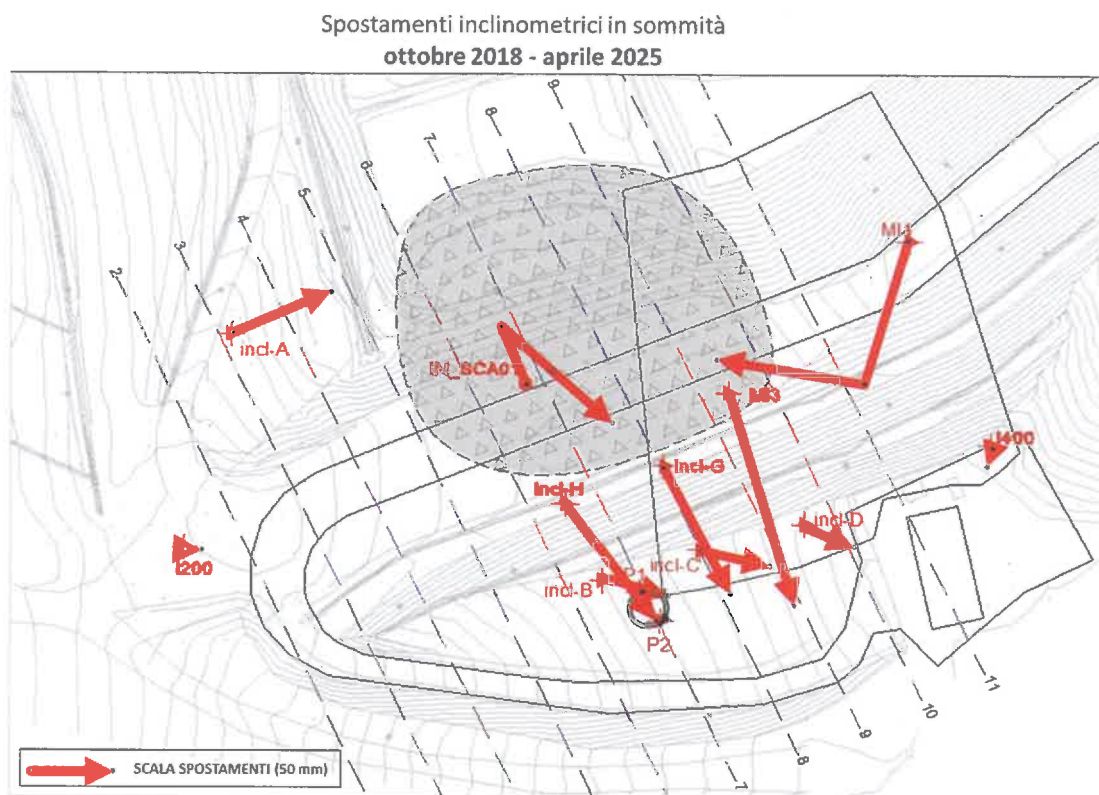
massimo di 140 mm in M1 e M3). L'effetto del riempimento della discarica sugli inclinometri H, G ed M3 risulta sempre evidente.

**Figura 15 – Spostamenti inclinometrici nel periodo OTTOBRE 2018 – APRILE 2025**

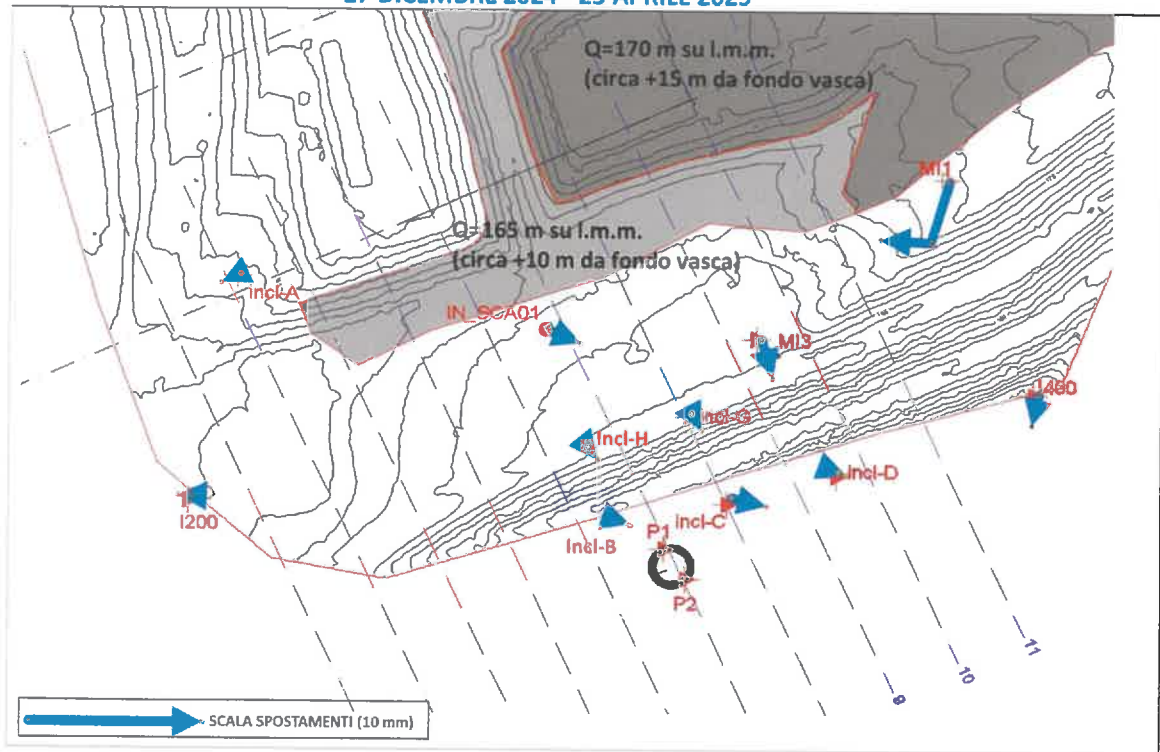
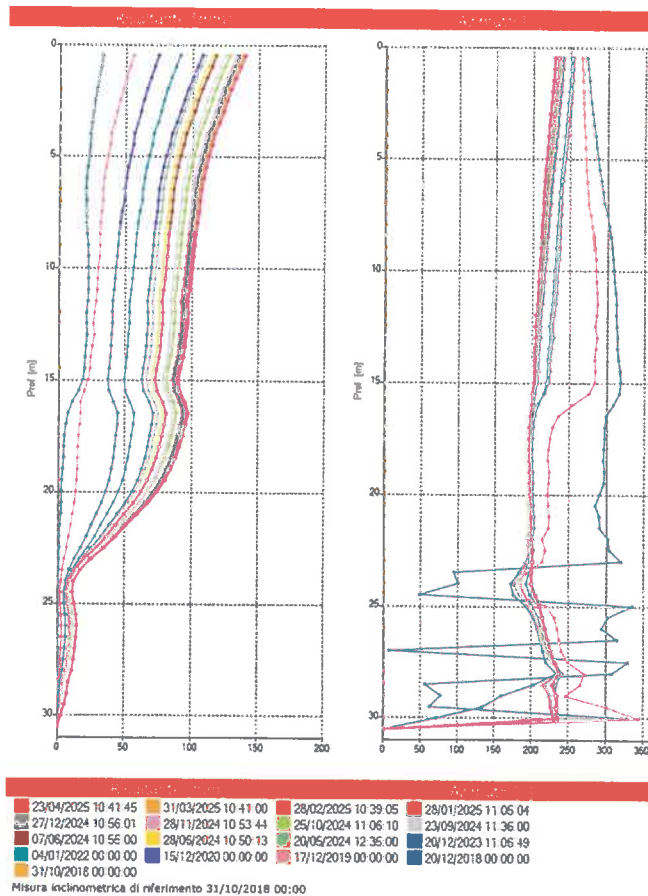
Figura 22 – Spostamenti inclinometrici DIC 2024 – APR 2025 (in scala di rappresentazione amplificata) e deformate inclinometriche della verticale M1

- da dicembre 2024 ad aprile 2025 (NUOVI DATI): nell'ultimo periodo la velocità di deformazione è stata quasi nulla sugli inclinometri G e H, mentre l'inclinometro M3 prosegue sul blando trend deformativo precedente; nel seguito si propone un approfondimento su questi strumenti.

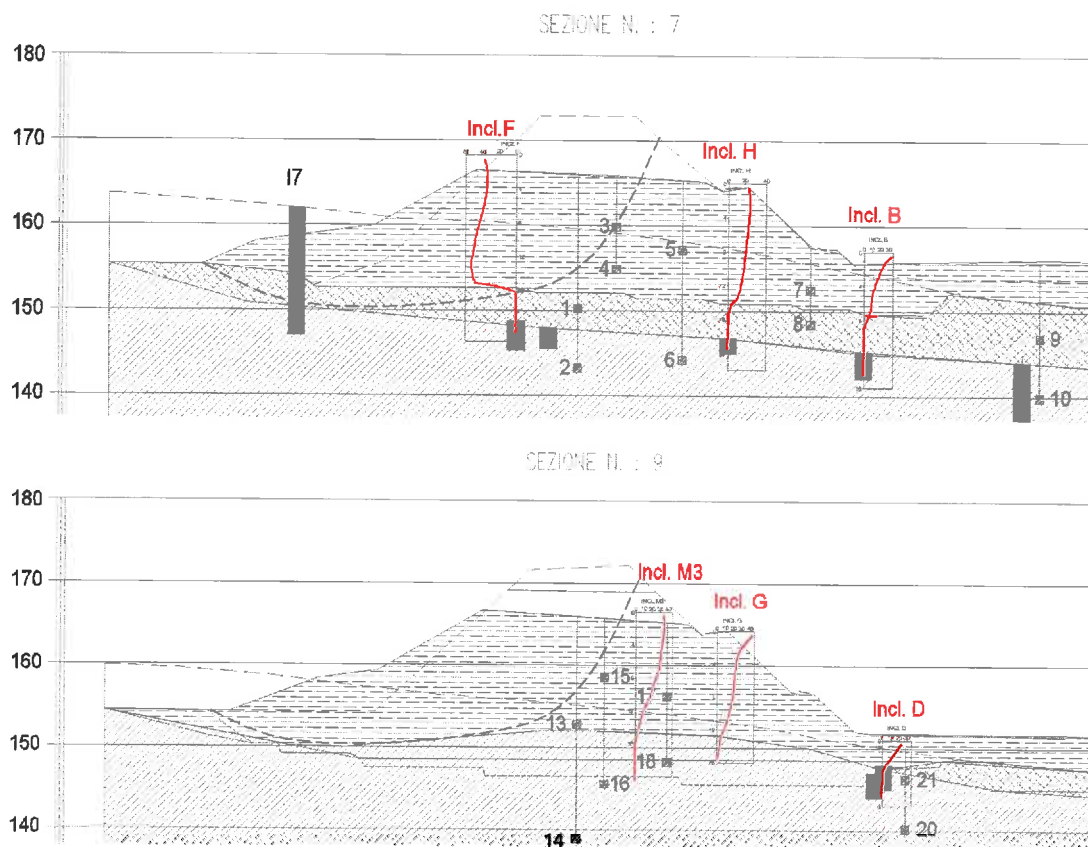
In Figura 23 sono riportate le deformate inclinometriche più significative registrate nel corso del monitoraggio lungo le sezioni trasversali dell'argine n.7 e n.9. Si può osservare come buona parte della deformazione si sia concentrata nel corpo arginale medesimo e nei terreni della coltre eluvio-colluviale sottostante (quando presente), mentre la formazione di base è sempre risultata stabile.

**Figura 23 – Forma delle deformate inclinometriche più significative delle sezioni n.7 e n.9 dell'argine**

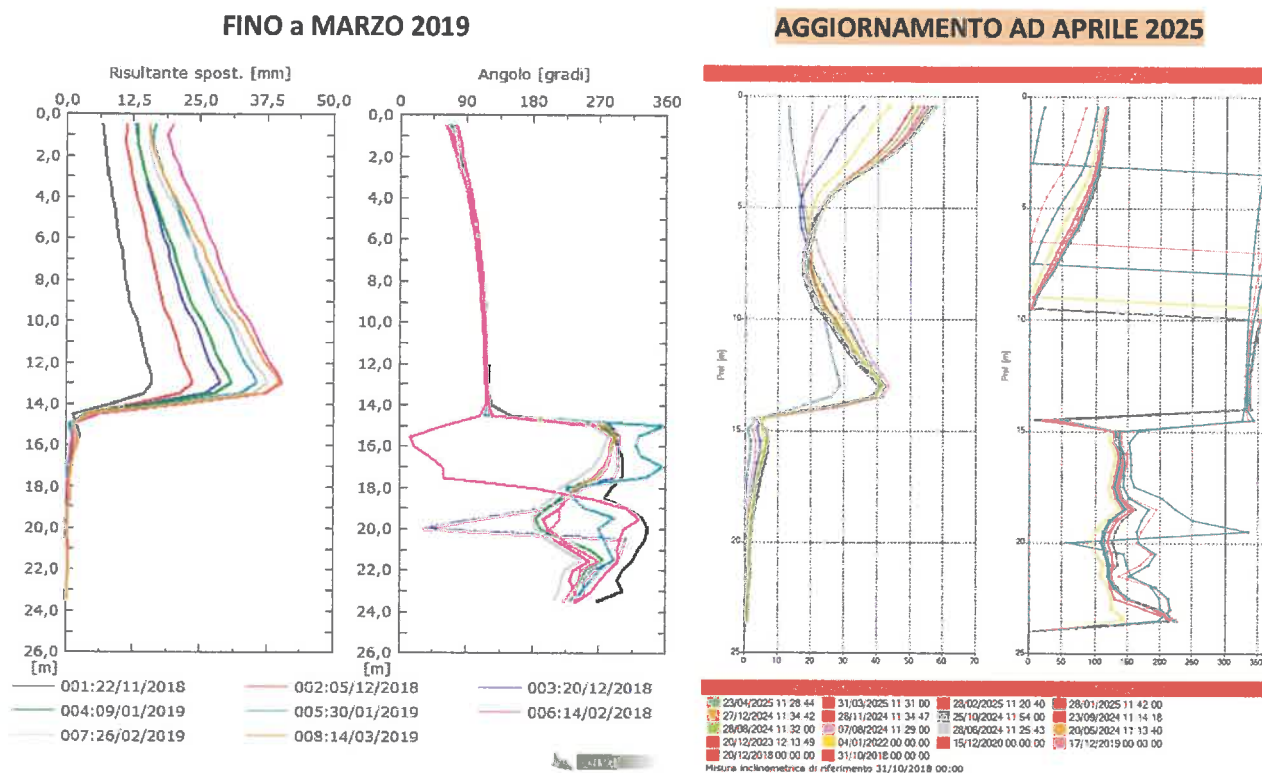
Il dissesto originario, diretto verso l'interno della discarica, è stato monitorato prima dall'**inclinometro F** e poi dall'**inclinometro SCA01**. Le letture realizzate su tale strumento, mostrate in Figura 24, identificavano il cinematismo iniziale con superficie di scorrimento a 13-14 m di profondità, poi stabilizzato dagli interventi di consolidamento messi in atto nel 2018, il cui successo è evidenziato dall'arresto di ogni progressione dello spostamento alla quota di scorrimento del dissesto. Peraltro, il completamento dell'accumulo dei rifiuti a tergo dell'arginatura rende chiaramente nullo qualunque rischio di progressione del fenomeno in tale direzione. Al contrario, le letture più recenti continuano ad indicare una deformazione verso valle dalla testa dell'inclinometro fino a 6 metri di profondità.

**Figura 24 – Inclinometro SCA01 (zero al 31-10-2018): deformata differenziale integrale dal basso e azimut nel periodo iniziale con il dissesto interno attivo (a sx) e nel periodo più recente (a dx)**

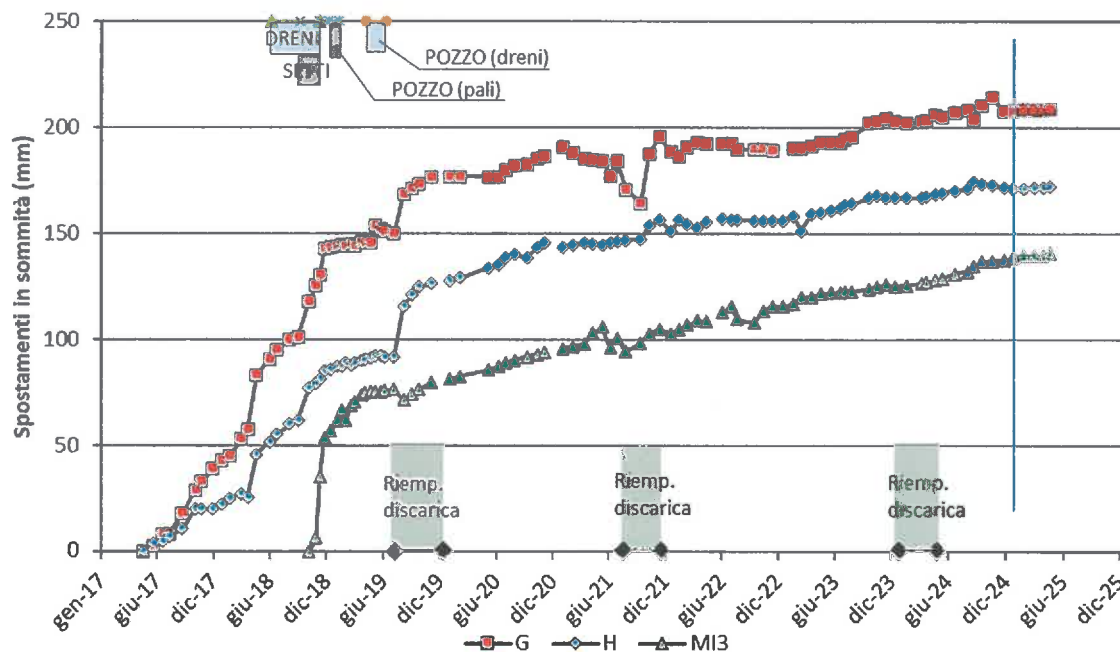
Figura 26 – Andamento nel tempo degli spostamenti in sommità degli Inclinometri G, H e M3

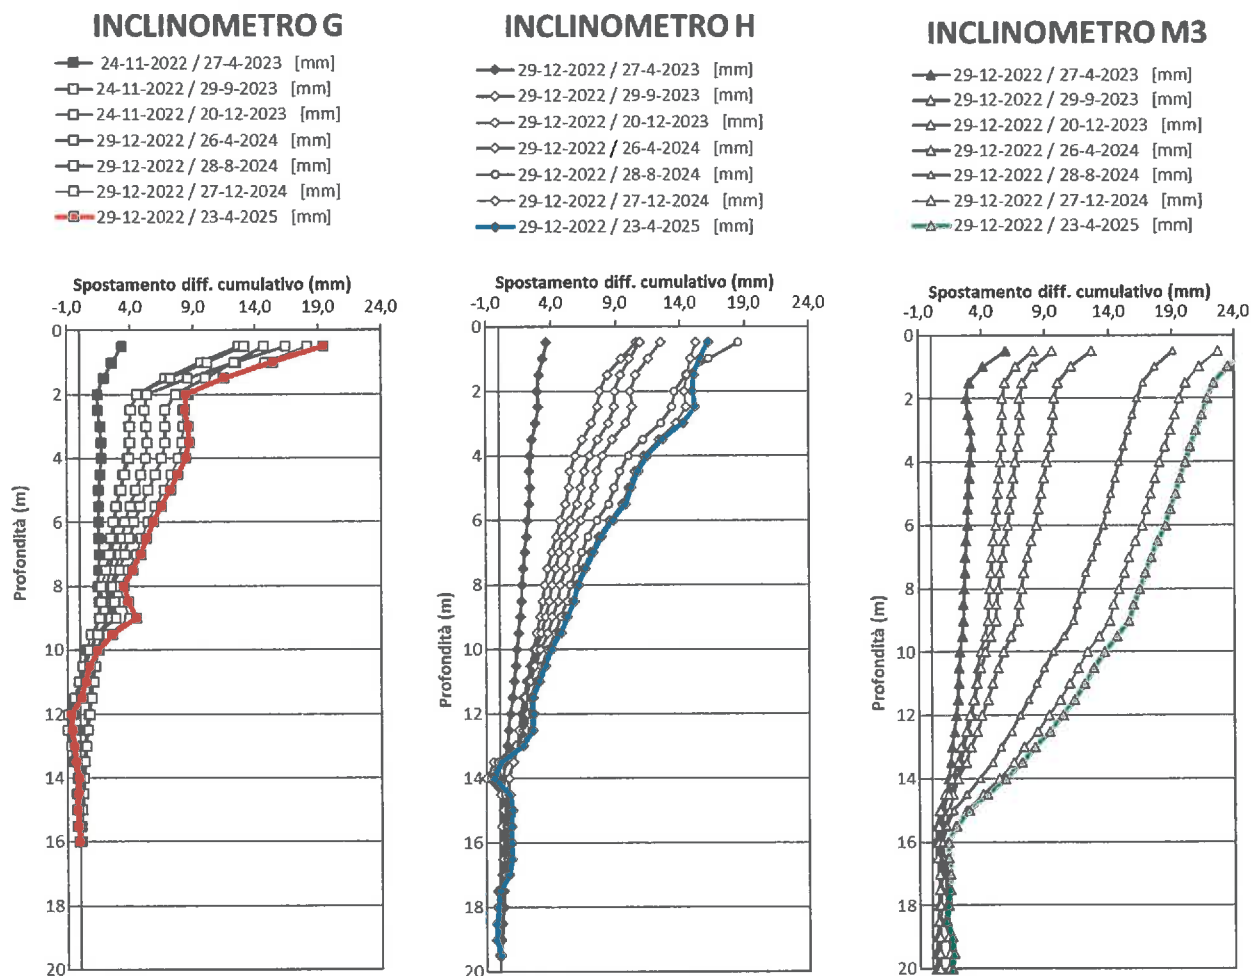
monitoraggio si presterà attenzione a questo aspetto, specialmente appena saranno disponibili i dati dei nuovi assestimetri collocati sull'arginatura.

Figura 27 – Inclinatori G (zero al 24-11-2022), H (zero al 29-12-2022) e M3 (zero al 29-12-2022): deformata differenziale integrale dal basso per quadriestri successivi

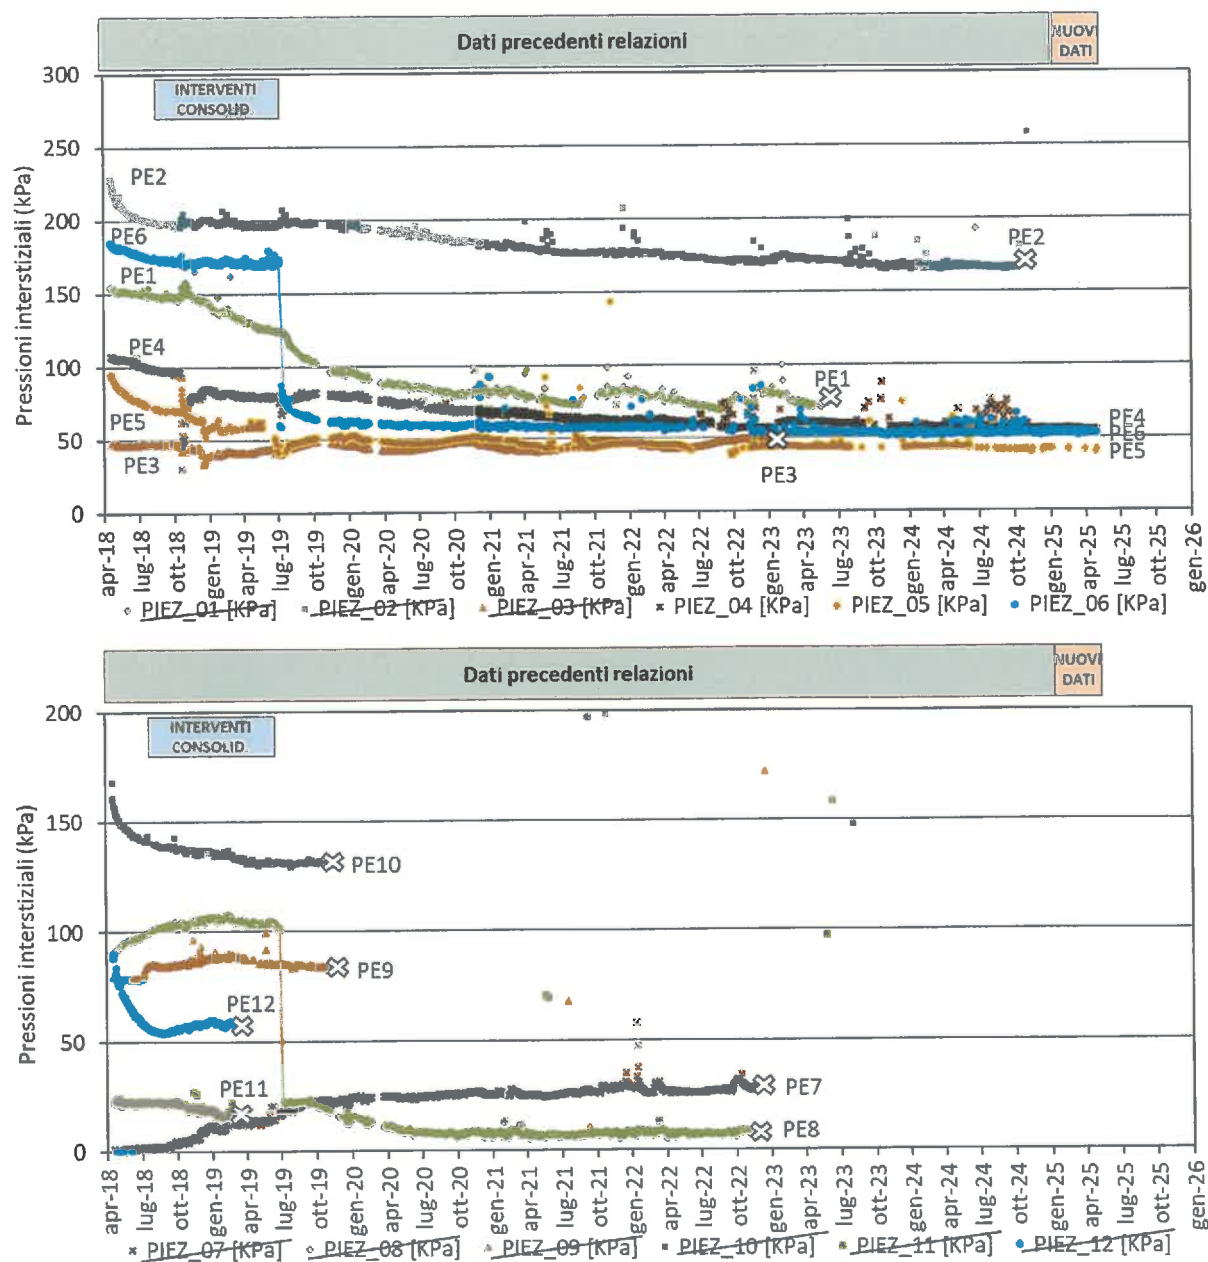
L'andamento nel tempo delle pressioni interstiziali misurate nelle celle elettriche efficienti è mostrato in Figura 30 e Figura 31. Nelle stesse figure sono indicati i periodi di realizzazione dei principali interventi di consolidamento dell'arginatura. Si tratta di un periodo di osservazione molto significativo, pari a **7 anni esatti**.

Figura 30 – Andamento nel tempo delle pressioni interstiziali misurate dalle celle PE1-PE12

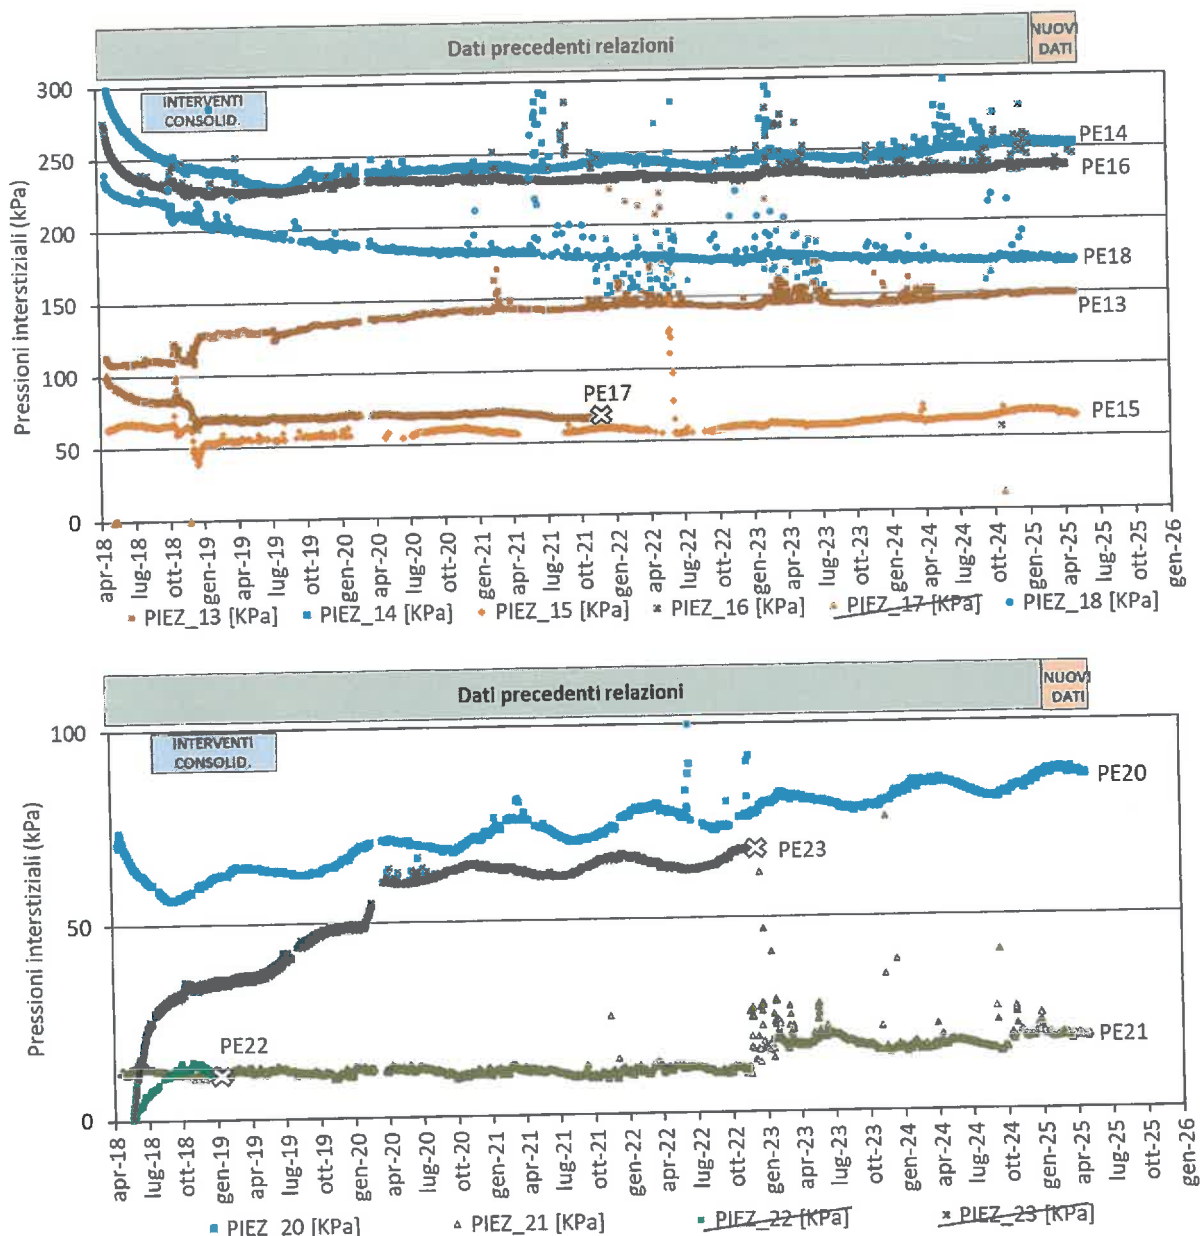
**Figura 31 – Andamento nel tempo delle pressioni interstiziali misurate dalle celle PE13-PE23**

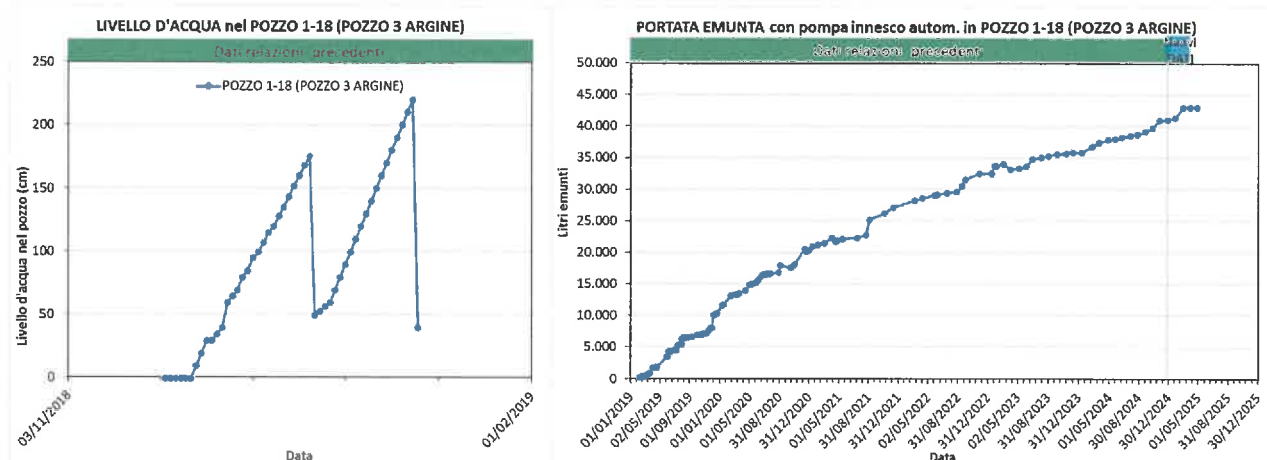
Si può notare che il POZZO 1-18, di medio diametro, è stato realizzato alcuni mesi prima dei pozzi di piccolo diametro (d1÷d21), per verificare l'efficacia di tale sistema di drenaggio. Dal novembre 2018 al febbraio 2019 si monitorava la quota raccolta nel pozzo e si procedeva al suo svuotamento con pompa rimuovibile quando l'accumulo raggiungeva 1,5-2,0 m. Dal febbraio 2019 nel pozzo è stata installata una pompa sommersa ad avviamento automatico con misura del volume d'acqua emunto. In Figura 36 sono mostrati gli andamenti del livello nel pozzo nel primo periodo di funzionamento e poi la portata emunta con la pompa ad innesco automatico (dati aggiornati ad **aprile 2025**). Come si può osservare la capacità di emungimento del pozzo è risultata buona, tanto da giustificare l'installazione di un sistema automatico. Nei **6 anni** di funzionamento del sistema di emungimento si può osservare una portata emunta media di circa **19 litri/giorno**, significativa per un pozzo collocato in un terreno completamente argilloso. Si osserva che nel 2024 le portate emunte sono aumentate (**14,7 litri/giorno gen-dic 2024**) rispetto ad un 2023 che aveva visto delle portate in notevole riduzione (**6 litri/giorno gen-dic 2023**). Nel primo quadrimestre 2025 le portate si collocano a **16 litri/giorno**.

**Figura 36 – Portata emunta dal POZZO 1-18 (fino ad APRILE 2025)**

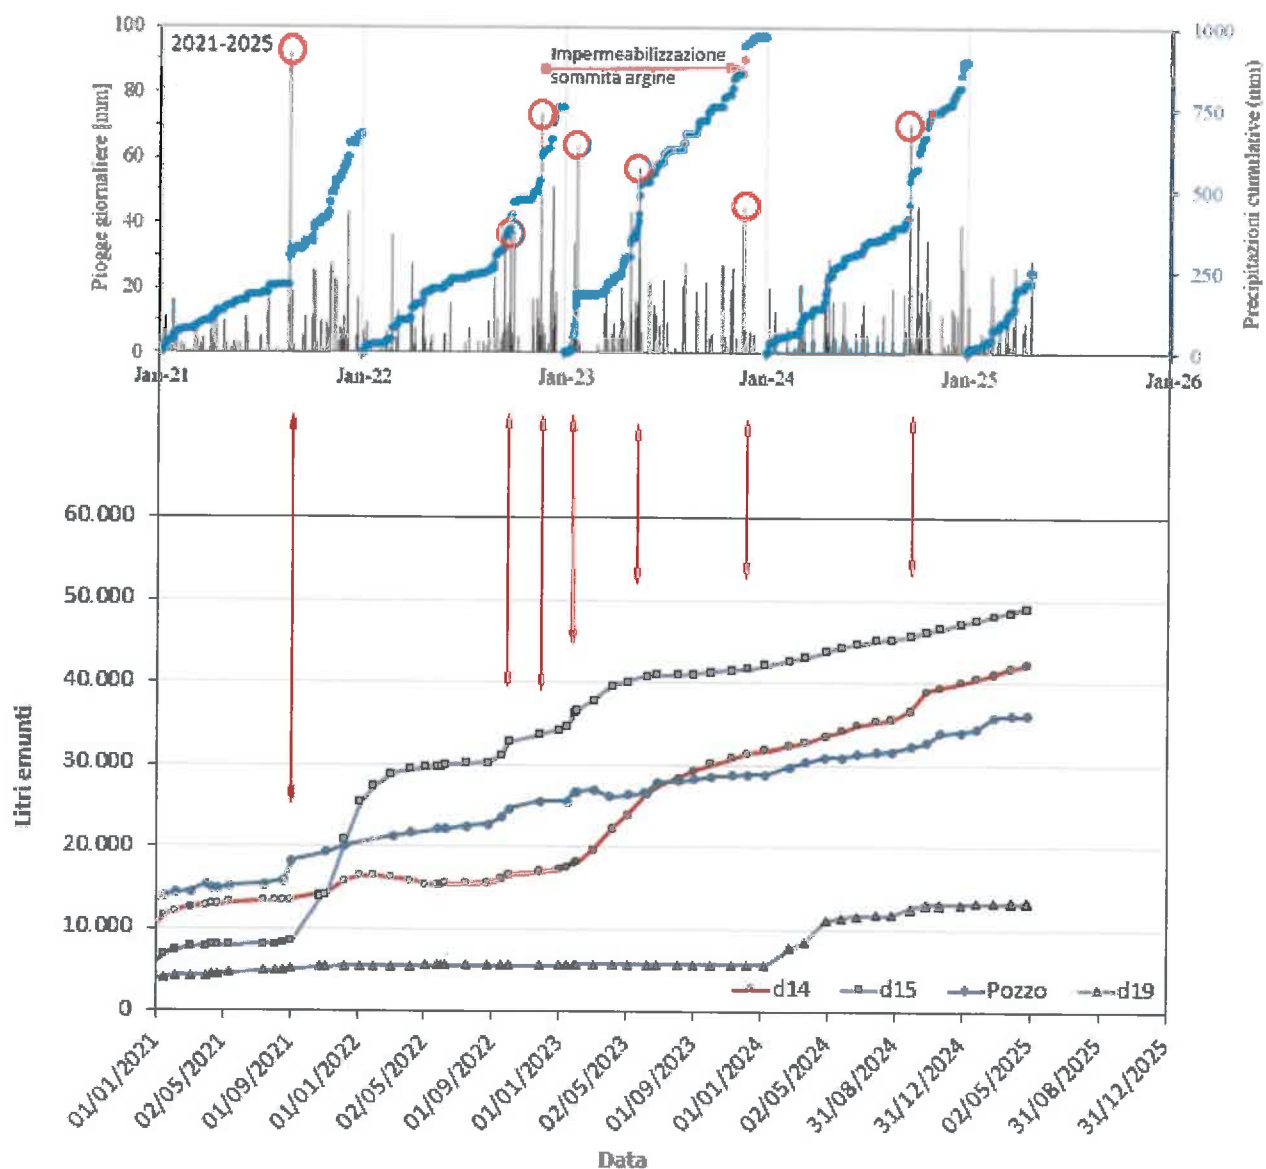
Quindi, sembra rafforzarsi l'ipotesi che prima dell'impermeabilizzazione della sommità dell'argine ci fosse un'infiltrazione diretta delle piogge dall'alto, avvenuta almeno in alcune occasioni. **Dopo oltre 2 anni di osservazioni dall'impermeabilizzazione della sommità arginale si può dire che permane una risposta relativamente rapida alle piogge nel mese successivo all'evento meteorico. Pertanto una circolazione idrica sotterranea in grado di portare maggiori quantitativi d'acqua in profondità in tempi relativamente brevi è confermata. I test idrogeologici in corso permetteranno auspicabilmente di chiarire meglio il fenomeno.**

**Figura 44 – Precipitazioni giornaliere e cumulative dal 01-2021 al 4-2025 e corrispondenti andamenti della portata emunta dai pozzi più significativi**
