## ASA S.r.l. AZIENDA SERVIZI AMBIENTALI

### *Analisi dei dati di monitoraggio dell'argine di valle della Zona di Ampliamento della Discarica di Corinaldo (AN)*

#### **RAPPORTO n.4 Aggiornamento a DICEMBRE 2022**

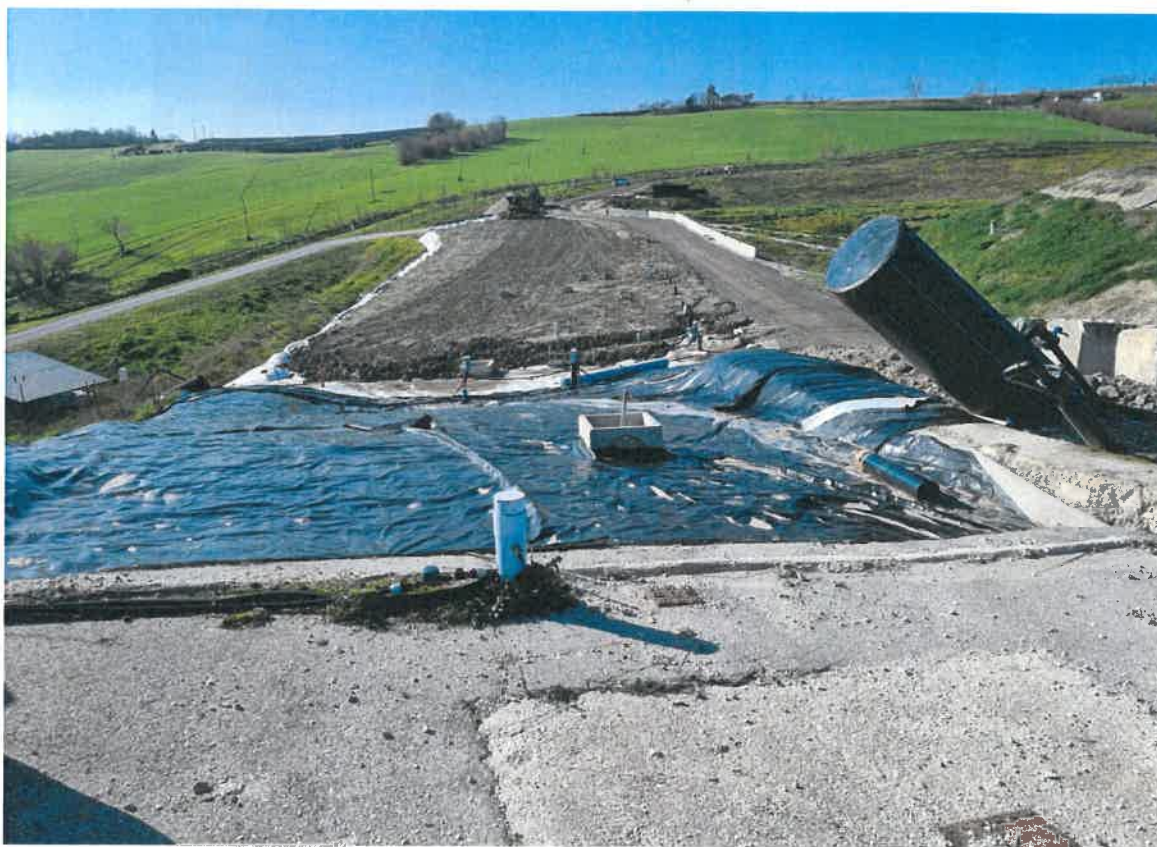
In data **31 gennaio 2023** l'ing. Paolo Ruggeri ha eseguito il previsto sopralluogo presso l'argine della discarica. In Figura 2 è mostrata una fotografia scattata dalla sommità est dell'argine e orientata verso ovest, lungo la cresta dello stesso. Si osserva sulla sinistra la copertura metallica del pozzo strutturale e drenante di valle. Si osserva che sono in fase di completamento i lavori di impermeabilizzazione della cresta dell'argine per evitare futuri apporti diretti dall'alto. I teli sono stati posizionati in modo da collettare l'acqua alla canaletta di raccolta (a sinistra, nella foto), così da allontanare le acque meteoriche utilizzando il sistema di raccolta superficiale dell'argine.

L'inerbimento della scarpata interna alla discarica (a destra, nella foto) testimonia l'assenza di recenti abbancamenti in prossimità dell'argine.

**Figura 2 – Fotografia della sommità dell'argine presa nel sopralluogo del 31-1-2023**

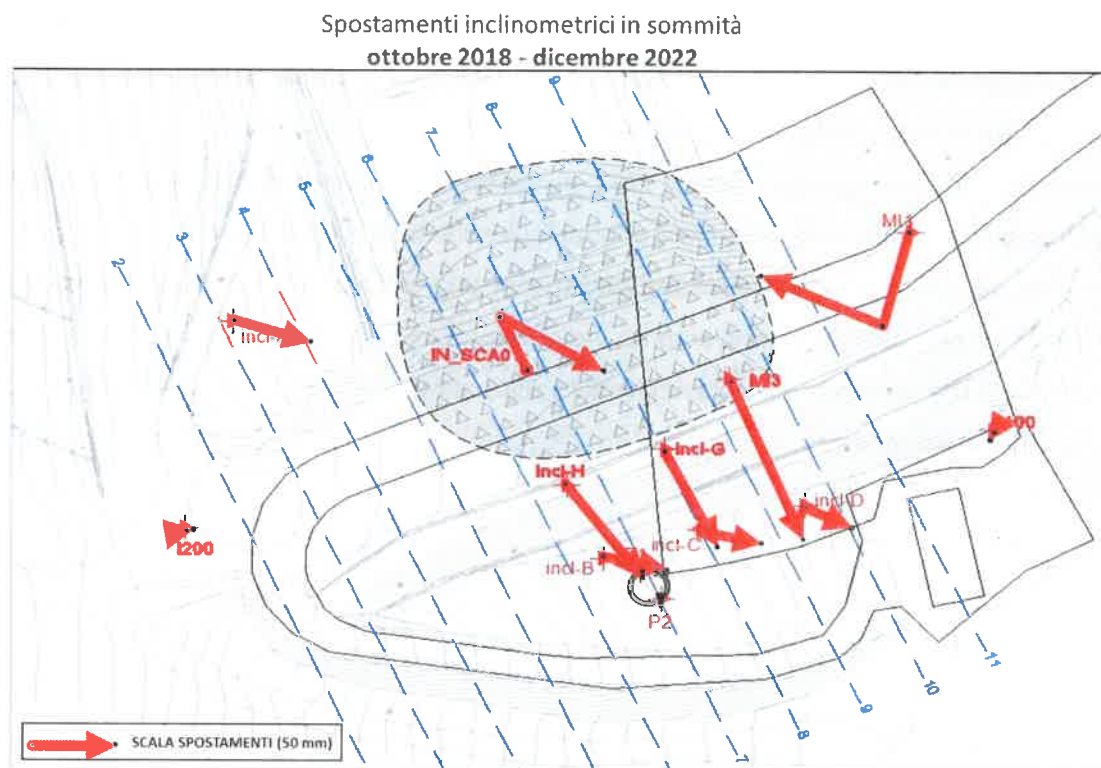
La Figura 11 mostra gli spostamenti orizzontali alla quota del piano campagna registrati nel periodo **ottobre 2018 – dicembre 2022** a seguito degli interventi di consolidamento e del riempimento in maniera consistente della discarica anche a ridosso dell'argine. Dalla figura si può osservare che gli spostamenti cumulati sono stati significativi, dell'ordine degli 80 mm per gli inclinometri collocati in sommità (spostamento massimo di 114 mm in M3). L'effetto del riempimento della discarica sugli inclinometri H, G ed M3 risulta evidente.

**Figura 11 – Spostamenti inclinometrici nel periodo OTTOBRE 2018 – DICEMBRE 2022**

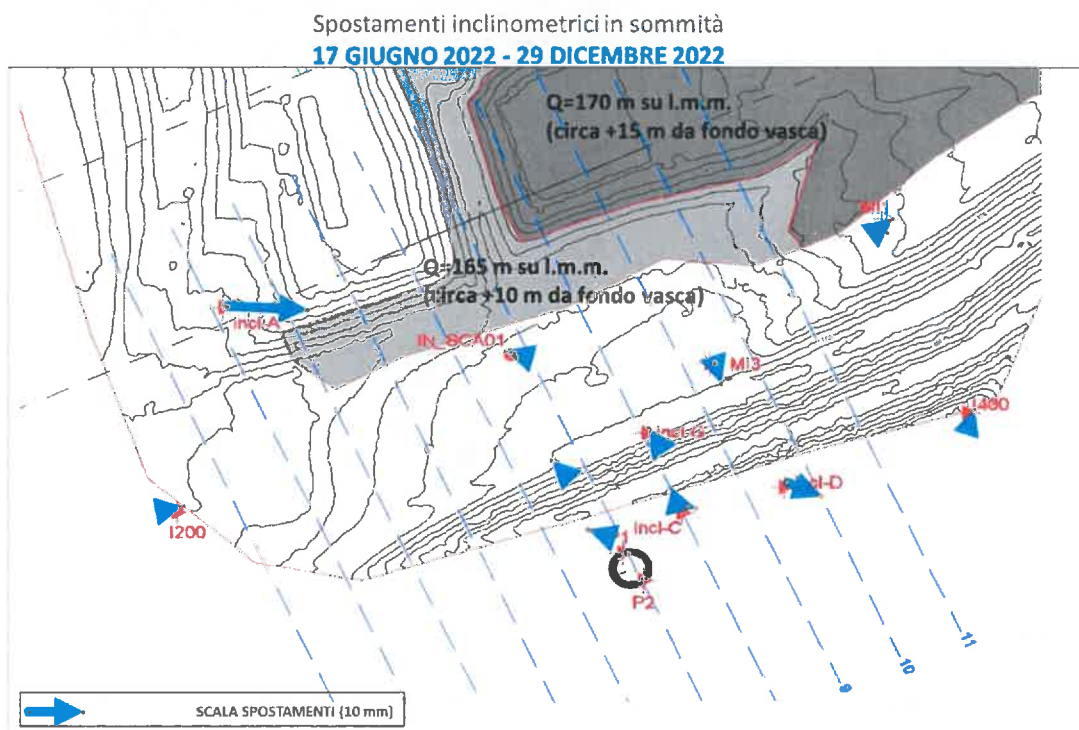
Nel semestre più recente, **giugno – dicembre 2022** (Figura 16), l'elaborazione, che ha richiesto un raccordo con le misure precedenti per il cambio di sonda inclinometrica, mostra una situazione stabile. Fa eccezione l'inclinometro A che, posizionato poco a monte della spalla destra dell'argine, mostra un movimento della coltre superficiale del versante.

**Figura 16 – Spostamenti inclinometrici GIU - DIC 2022**

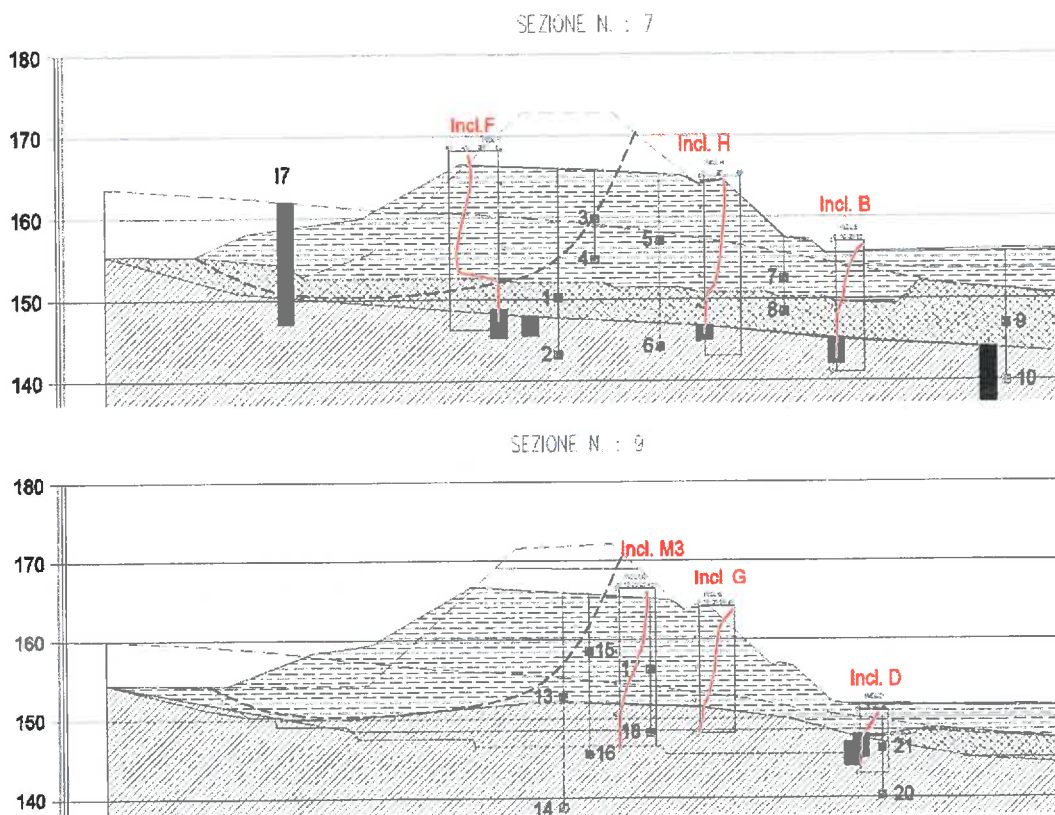
In Figura 17 sono riportate le deformate inclinometriche più significative registrate nel corso del monitoraggio lungo le sezioni trasversali dell'argine n.7 e n.9. Si può osservare come buona parte della deformazione si sia concentrata nel corpo arginale medesimo e nei terreni della coltre eluvio-colluviale sottostante (quando presente), mentre la formazione di base è sempre risultata stabile.

**Figura 17 – Forma delle deformate inclinometriche più significative delle sezioni n.7 e n.9 dell'argine**

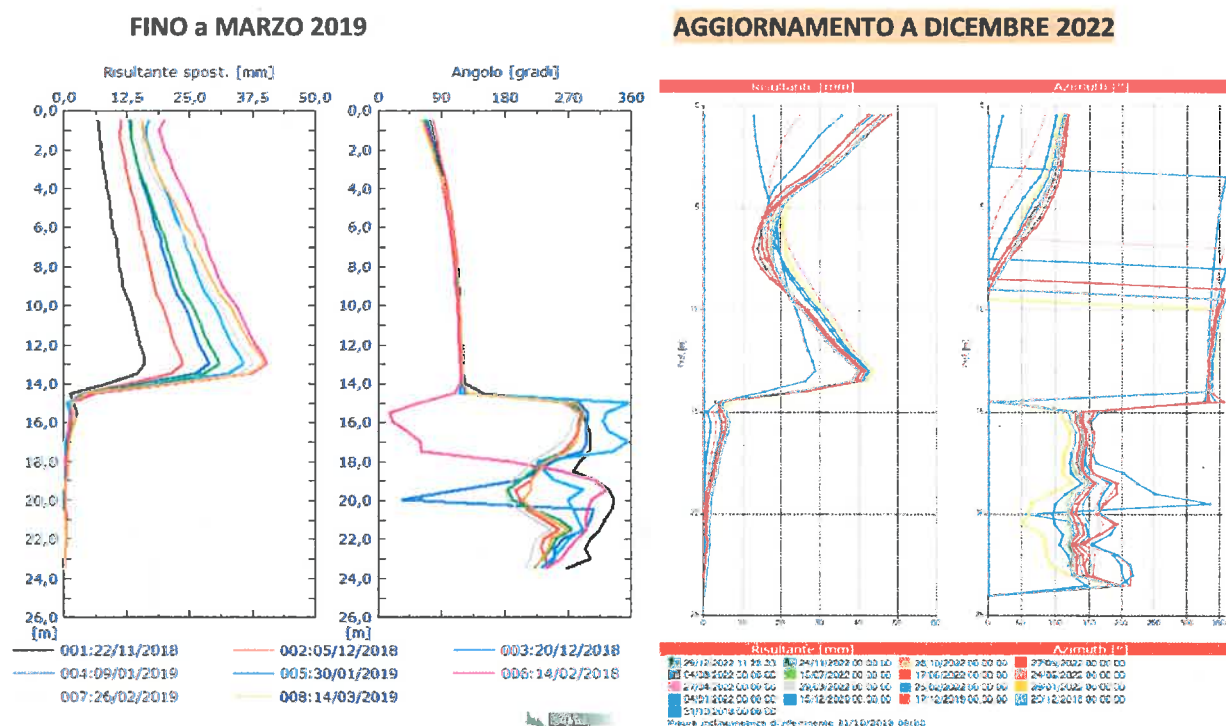
Il dissesto originario, diretto verso l'interno della discarica, è stato monitorato prima dall'**inclinometro F** e poi dall'**inclinometro SCA01**. Le letture realizzate su tale strumento, mostrate in Figura 18, identificavano il cinematismo iniziale con superficie di scorrimento a 13-14 m di profondità, poi stabilizzato dagli interventi di consolidamento messi in atto nel 2018, il cui successo è evidenziato dall'arresto di ogni progressione dello spostamento alla quota di scorrimento del dissesto. Peraltro, il completamento dell'accumulo dei rifiuti a tergo dell'arginatura rende chiaramente nullo qualunque rischio di progressione del fenomeno in tale direzione. Al contrario, le letture più recenti indicano gli effetti del riempimento di rifiuti a monte con una deformazione verso valle dalla testa dell'inclinometro fino a 6 metri di profondità.

**Figura 18 – Inclinometro SCA01 (zero al 31-10-2018): deformata differenziale integrale dal basso e azimut nel periodo iniziale con il dissesto interno attivo (a sx) e nel periodo più recente (a dx)**

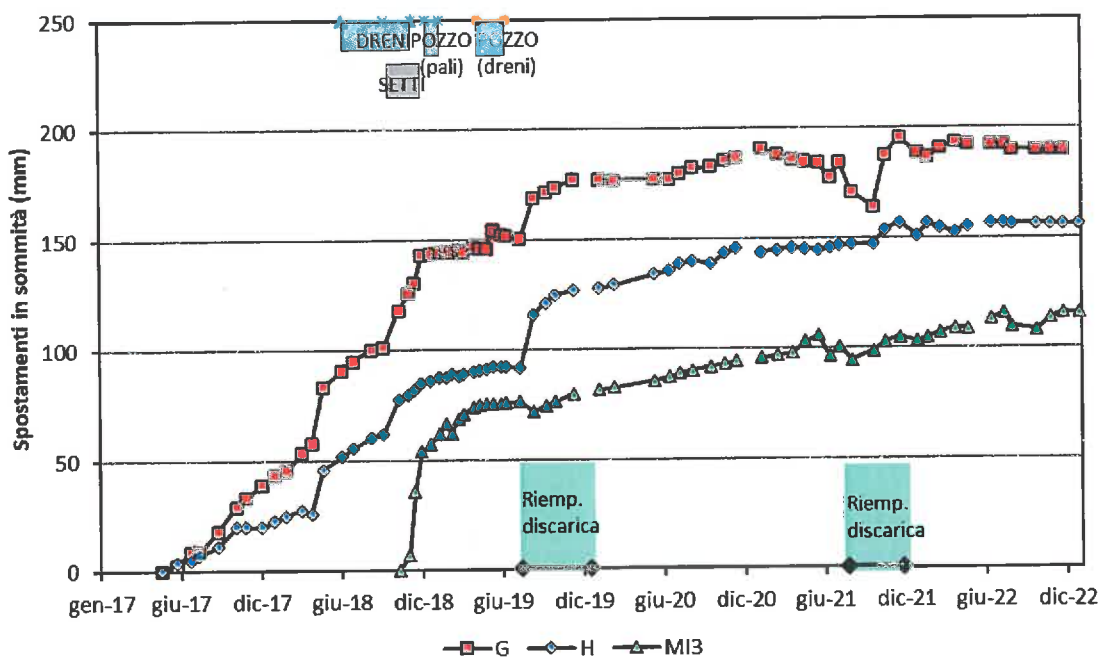
- da agosto 2021 una ulteriore variazione della velocità di spostamento riconducibile ad una nuova fase di abbancamento dei rifiuti a ridosso dell'argine;

- da aprile 2022 ad agosto 2022 non si osservano variazioni di rilievo;
- **da agosto 2022 a dicembre 2022 (NUOVI DATI) non si osservano variazioni di rilievo.**

Figura 20 – Andamento nel tempo degli spostamenti in sommità degli Inclinometri G, H e M3

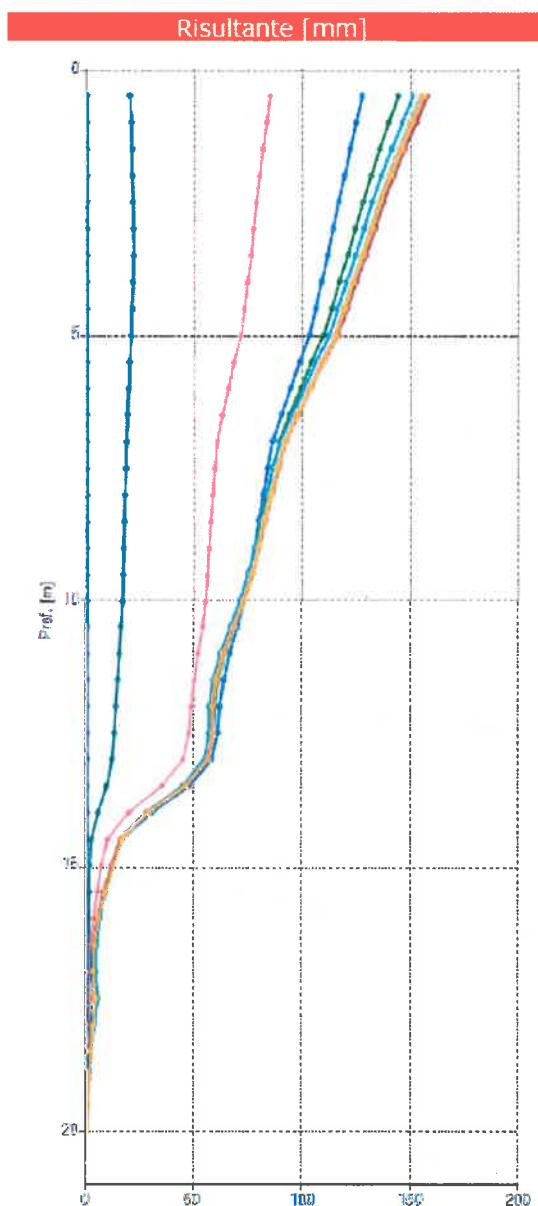
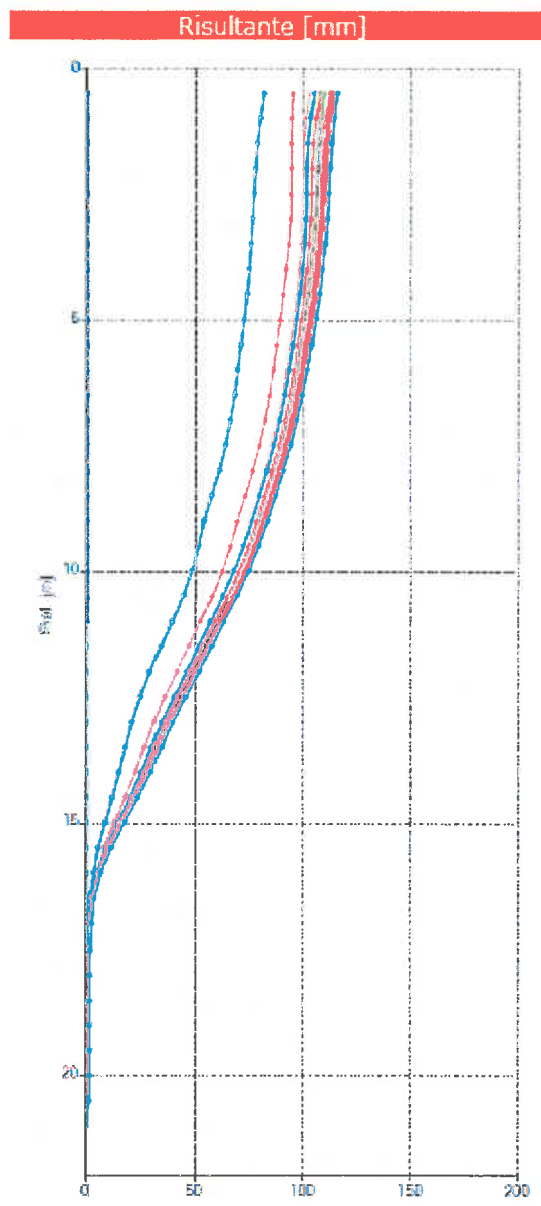
**Figura 21 – Inclinometri H (zero al 18-05-2017) e MI3 (zero al 31-10-2018): deformata differenziale integrale dal basso aggiornata al 29-12-2022**

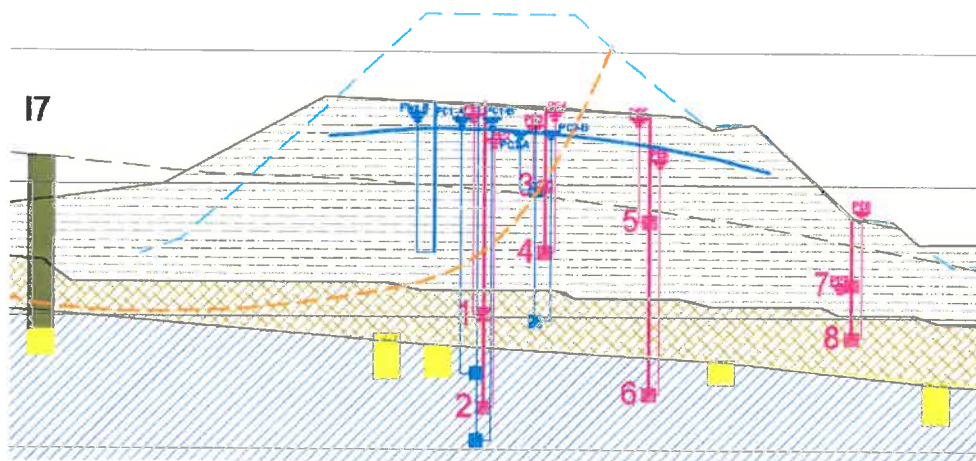
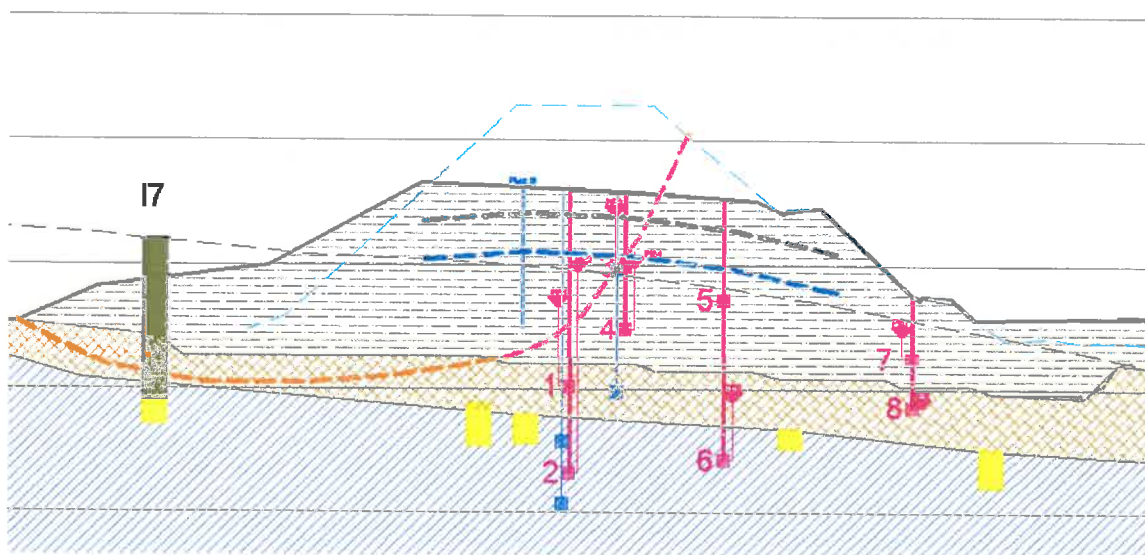
In Figura 27 e Figura 28 sono rappresentate le altezze piezometriche misurate dai piezometri elettrici attivi sulle sezioni arginali n.7 e n.9, confrontando le misure del 12 giugno 2018 con quelle aggiornate al 15 settembre 2022 (NB: i valori di settembre 2022 sono essenzialmente gli stessi valori di dicembre 2022). Si può osservare che le pressioni interstiziali nella sezione n.7 mostrano una generalizzata e significativa diminuzione tra il 2018 ed il 2022, mentre tale riduzione è molto più limitata nella sezione n.9.

Figura 27 – Confronto tra le altezze piezometriche misurate nel 2018 e nel 2022 nella sezione arginale n.7

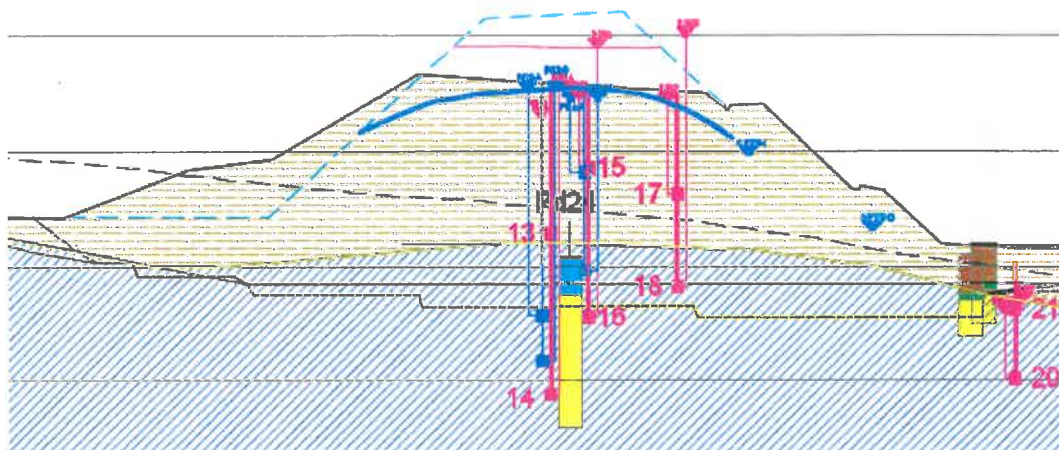
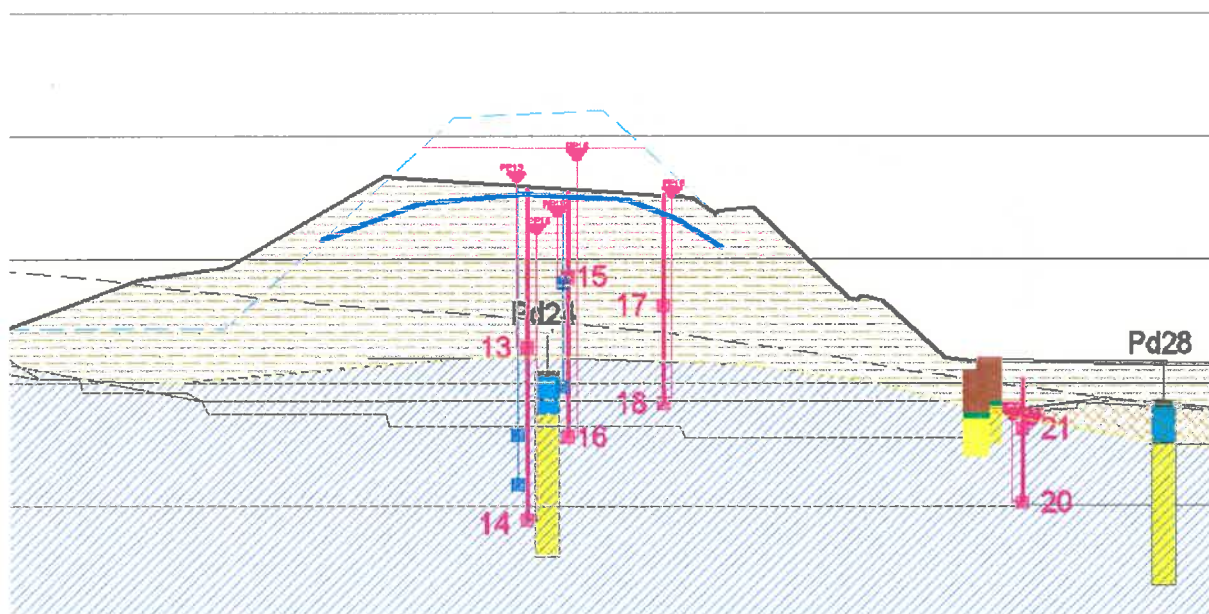
Figura 28 – Confronto tra le altezze piezometriche misurate nel 2018 e nel 2022 nella sezione arginale n.9

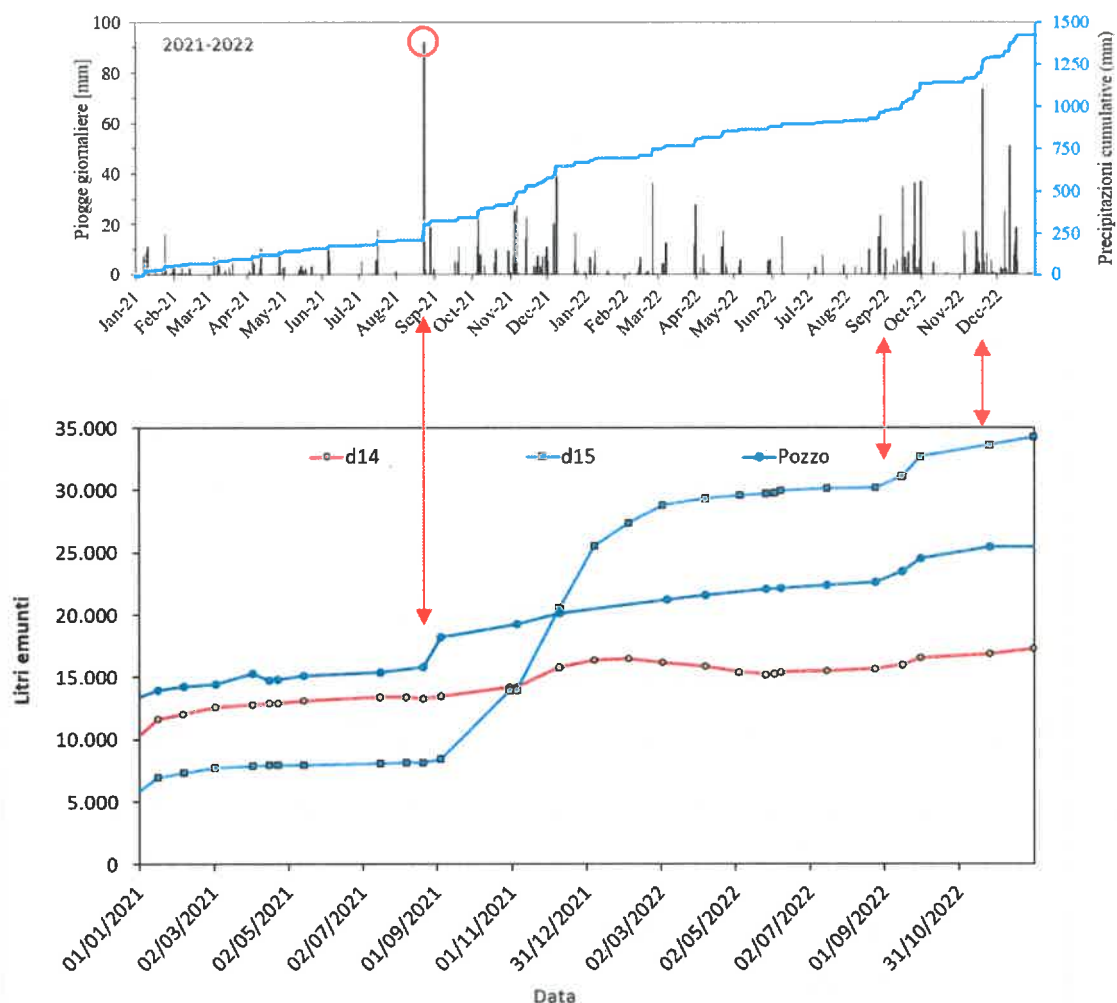
Come mostrato in Figura 38, in corrispondenza del picco pluviometrico dell'agosto 2021 si osserva un immediato aumento della portata emunta dal pozzo di grande diametro sull'argine ed un successivo forte aumento della portata sui pozzi d14 e d15 che si protrae per tutto il periodo autunnale ed invernale 2021-2022. Un nuovo aumento delle portate si verifica con l'inizio delle piogge nel settembre 2022, mentre non si ha nessuna risposta apprezzabile all'evento piovoso del novembre 2022. Quindi, anche se non è ad oggi possibile distinguere tra gli apporti sotterranei provenienti da monte (sotto telo alla discarica e versanti collinari sinistro e destro) e le infiltrazioni dirette dall'alto, appare piuttosto probabile che, almeno in alcune occasioni, si verifichi un'infiltrazione diretta delle piogge dalla sommità arginale. Per questo motivo è senz'altro utile il recente intervento di impermeabilizzazione della sommità dell'arginatura.

**Figura 38 – Precipitazioni giornaliere e cumulative 2021-2022 e corrispondenti andamenti della portata emunta dai pozzi più significativi**
