## ASA S.r.l. AZIENDA SERVIZI AMBIENTALI

### Analisi dei dati di monitoraggio dell'argine di valle della Zona di Ampliamento della Discarica di Corinaldo (AN)

#### RAPPORTO n.9 Aggiornamento a AGOSTO 2024

Ns.RIF.	Revisione	Data
2023-ASA_4	EMISSIONE	18-10-2024

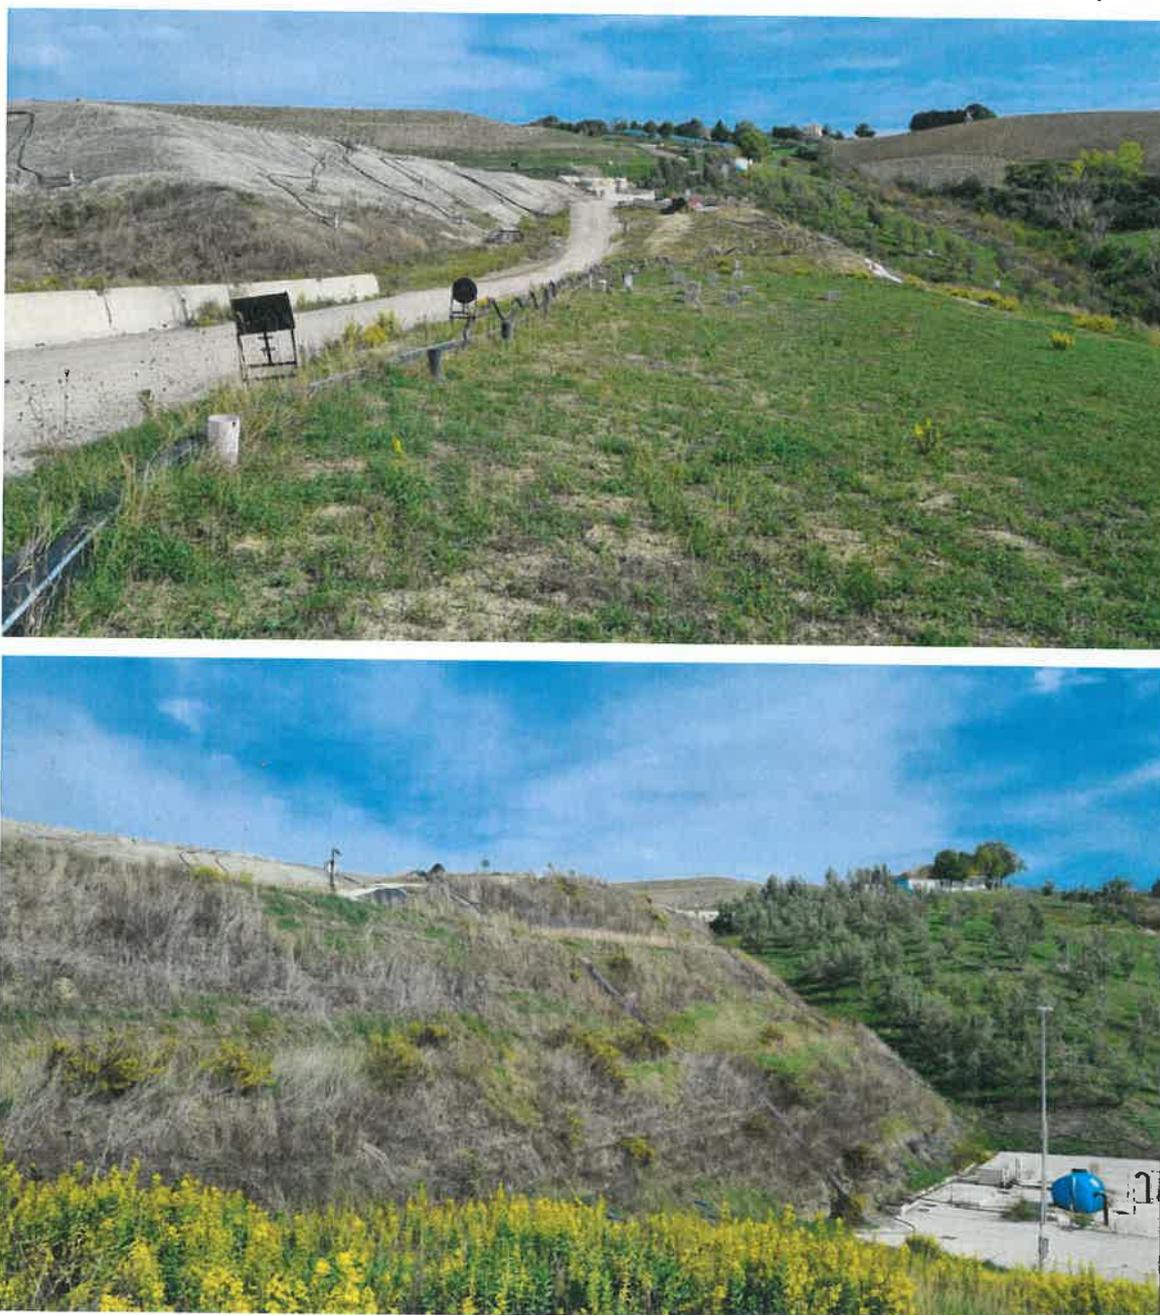
Figura 2 – Fotografie della sommità dell'argine e del fronte di valle prese nel sopralluogo del 8-10-2024

In Figura 2 sono mostrate due fotografie della zona arginale, una scattata dalla sommità dell'argine (presa da ovest verso est), lungo la cresta dello stesso e la seconda che evidenzia il fronte di valle dell'arginatura. A livello visivo non risultano aspetti particolari da segnalare. La quota del recente abbancamento, riconoscibile per il terreno spoglio, a monte dell'arginatura, non sembra incrementato rispetto al precedente sopralluogo.

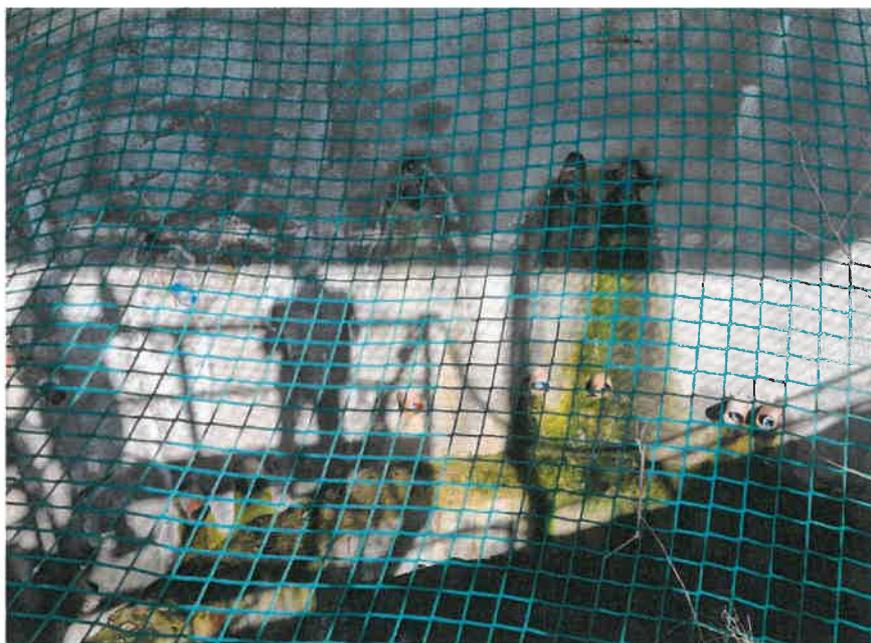
**Figura 3 – Fotografia dei dreni all'interno del pozzo drenante a valle dell'argine**

In Figura 3 è rappresentata una fotografia dei dreni all'interno del pozzo drenante e strutturale a valle dell'arginatura. Nella data del sopralluogo si rilevava un modesto stillicidio d'acqua da alcune aste drenanti.

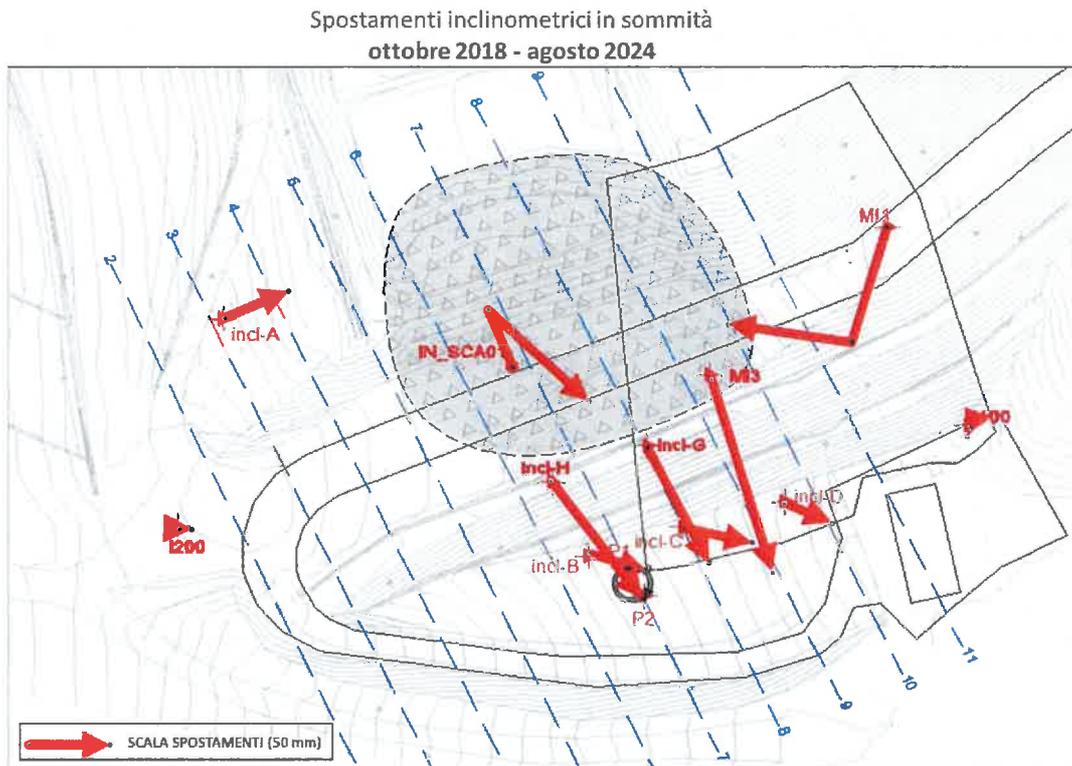
Figura 12 – Spostamenti inclinometrici nel periodo OTTOBRE 2018 – AGOSTO 2024

La Figura 12 mostra gli spostamenti orizzontali alla quota del piano campagna registrati nel periodo **ottobre 2018 – agosto 2024** a seguito degli interventi di consolidamento e del riempimento in maniera consistente della discarica anche a ridosso dell'argine. Dalla figura si può osservare che gli spostamenti cumulati sono stati significativi, dell'ordine di 100 mm per gli inclinometri collocati in sommità arginale (spostamento massimo di 135 mm in M3). L'effetto del riempimento della discarica sugli inclinometri H, G ed M3 risulta sempre evidente.

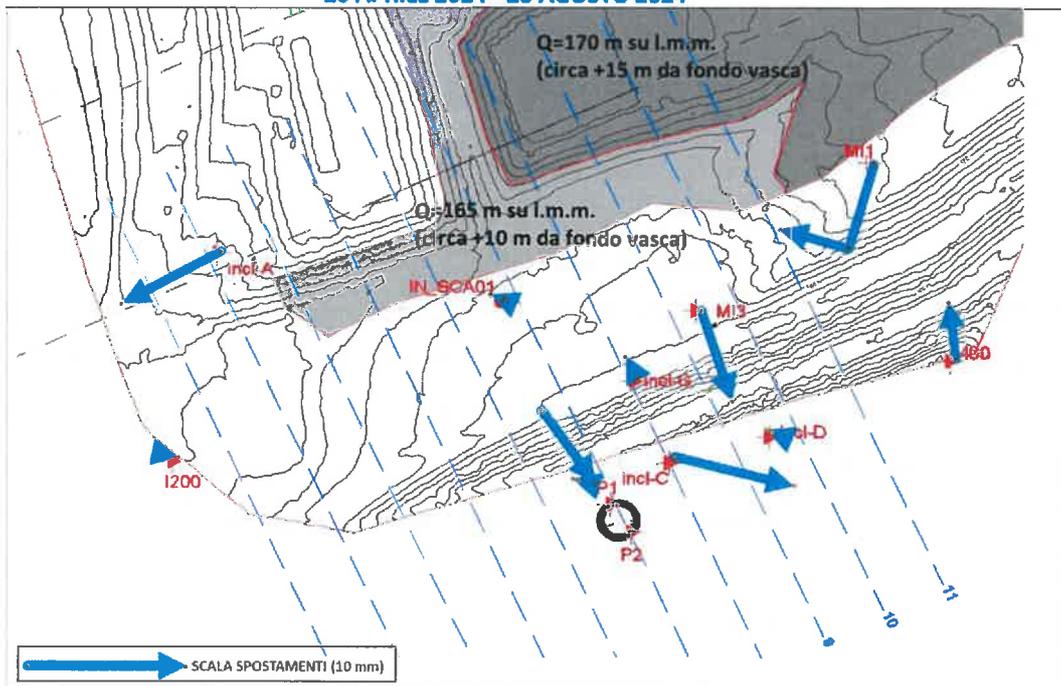
Figura 19 – Spostamenti inclinometrici APR 2024 – AGO 2024 (in scala di rappresentazione amplificata)

**Le misure più recenti, relative al quadrimestre aprile 2024 – agosto 2024 confermano i trend deformativi noti. In particolare gli inclinometri M1, M3 e G evidenziano un incremento di diversi millimetri dello spostamento sommitale.**

**Si segnala che la lettura del 28-8-2024 della verticale M1bis ha avuto qualche problema di esecuzione (sonda invertita?) in quanto ha dato dei risultati anomali che non sono stati considerati validi.**

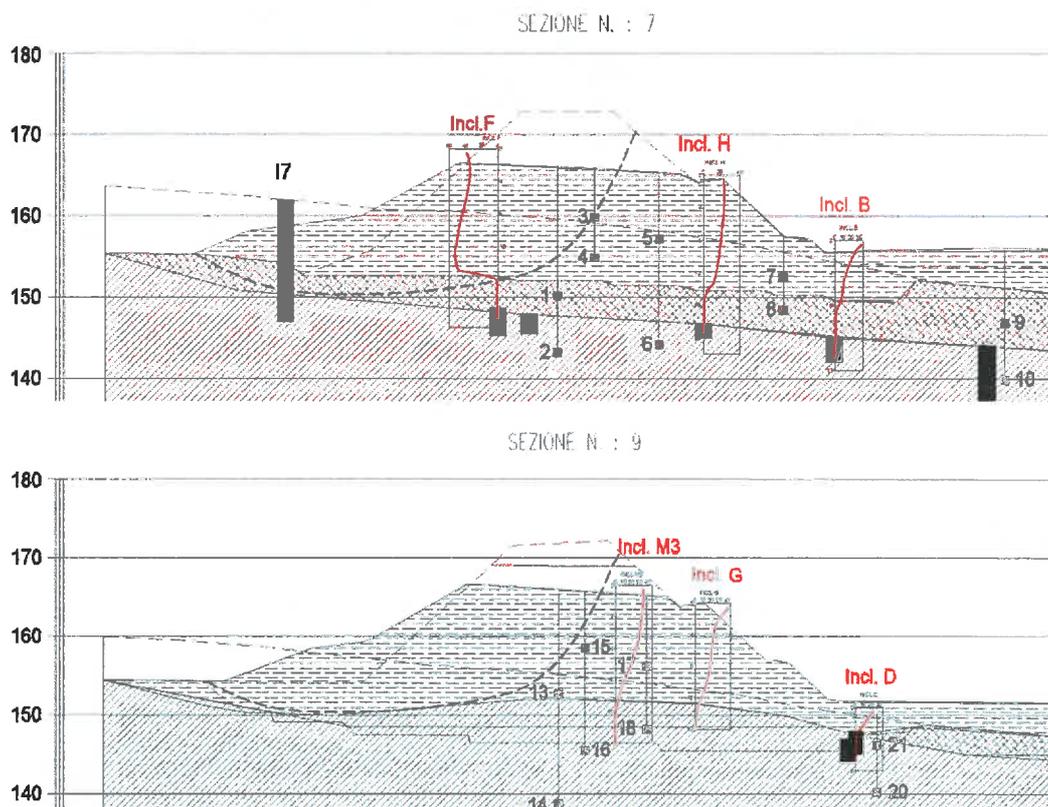
Figura 20 – Forma delle deformate inclinometriche più significative delle sezioni n.7 e n.9 dell'argine

In Figura 20 sono riportate le deformate inclinometriche più significative registrate nel corso del monitoraggio lungo le sezioni trasversali dell'argine n.7 e n.9. Si può osservare come buona parte della deformazione si sia concentrata nel corpo arginale medesimo e nei terreni della coltre eluvio-colluviale sottostante (quando presente), mentre la formazione di base è sempre risultata stabile.

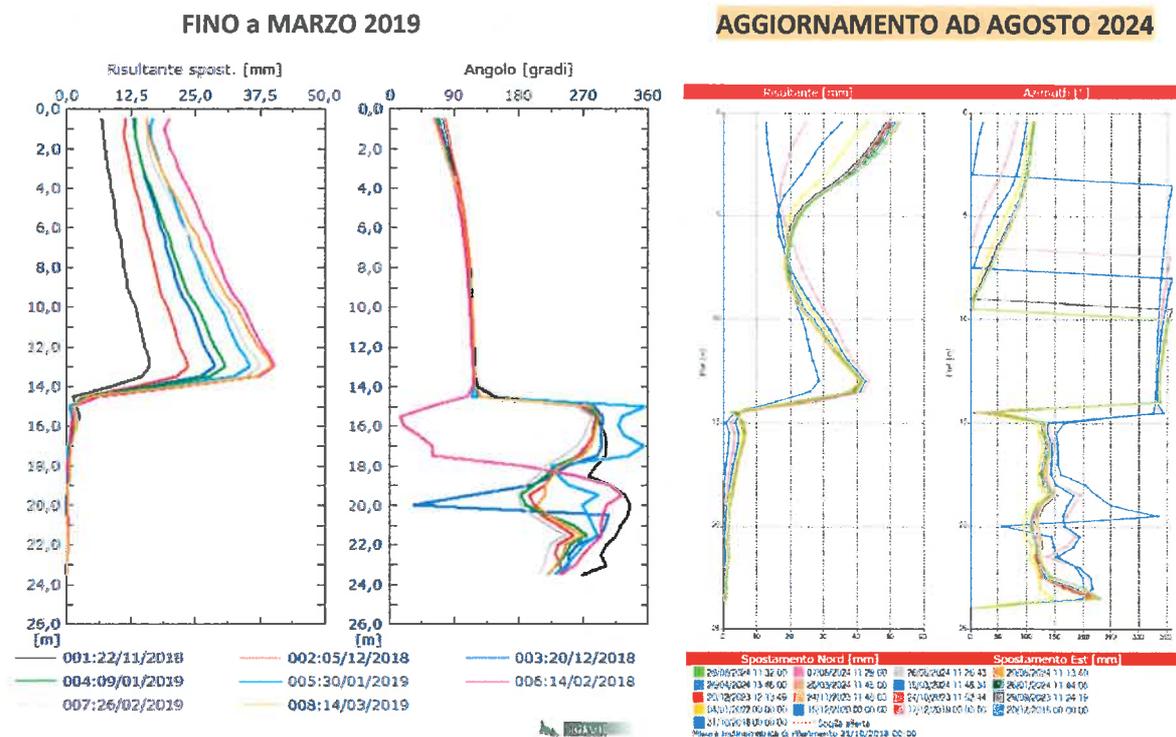
Figura 21 – Inclinometro SCA01 (zero al 31-10-2018): deformata differenziale integrale dal basso e azimut nel periodo iniziale con il dissesto interno attivo (a sx) e nel periodo più recente (a dx)

Il dissesto originario, diretto verso l'interno della discarica, è stato monitorato prima dall'inclinometro F e poi dall'inclinometro SCA01. Le letture realizzate su tale strumento, mostrate in Figura 21, identificavano il cinematisma iniziale con superficie di scorrimento a 13-14 m di profondità, poi stabilizzato dagli interventi di consolidamento messi in atto nel 2018, il cui successo è evidenziato dall'arresto di ogni progressione dello spostamento alla quota di scorrimento del dissesto. Peraltro, il completamento dell'accumulo dei rifiuti a tergo dell'arginatura rende chiaramente nullo qualunque rischio di progressione del fenomeno in tale direzione. Al contrario, le letture più recenti continuano ad indicare una deformazione verso valle dalla testa dell'inclinometro fino a 6 metri di profondità.

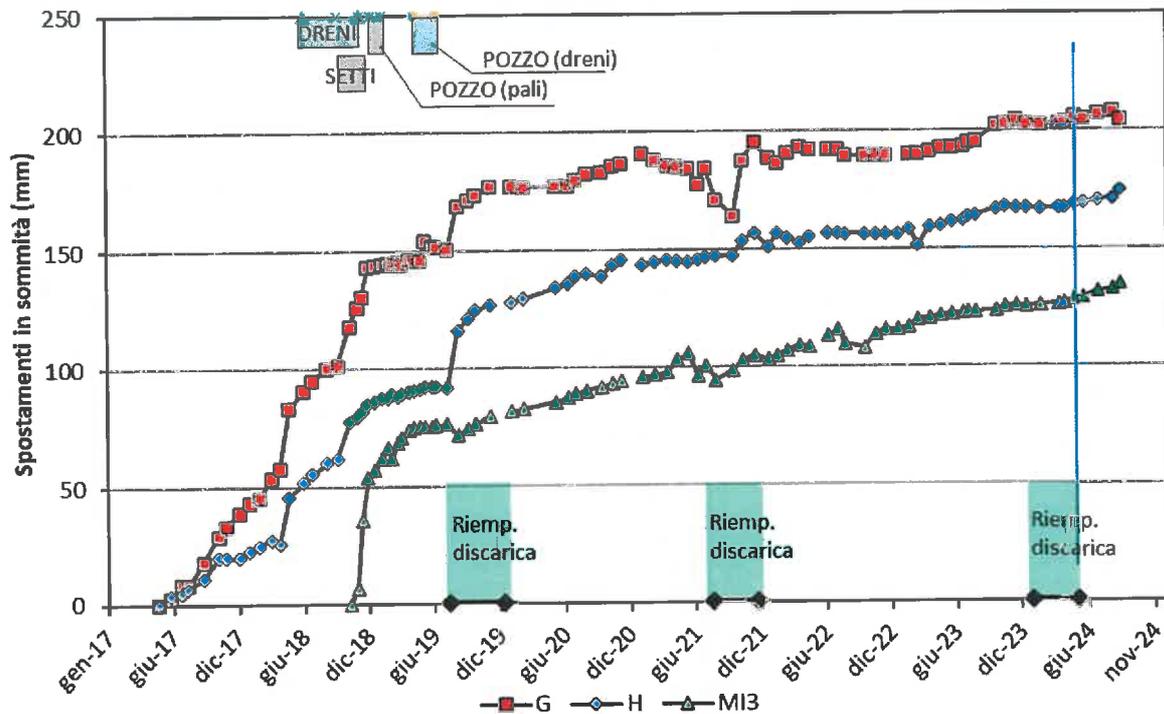
Figura 23 – Andamento nel tempo degli spostamenti in sommità degli Inclinatori G, H e M3

In Figura 23 è mostrato l'andamento nel tempo degli spostamenti in sommità registrati dai 3 inclinometri. Si osservano:

- spostamenti significativi fino a dicembre 2018, quando l'insieme degli interventi di consolidamento risulta efficace per stabilizzare l'argine ed arrestare la progressione delle deformazioni;

- nell'estate 2019 un nuovo aumento degli spostamenti a seguito dell'abbancamento di rifiuti a ridosso dell'argine:
- dal dicembre 2019 all'estate 2021 un modesto incremento degli spostamenti con velocità di circa 1,5 mm/mese, uniforme sui tre inclinometri considerati. Anche se non ci sono stati ulteriori abbancamenti di rifiuti a ridosso dell'argine, ci sono da considerare i lenti processi di consolidazione in corso nonché il fatto che per l'abbancamento nell'area più interna della discarica, oggi in uso, i camion transitavano proprio in prossimità dell'argine;

- da agosto 2021 una ulteriore variazione della velocità di spostamento riconducibile ad una nuova fase di abbancamento dei rifiuti a ridosso dell'argine;

- da dicembre 2021 ad aprile 2022 l'andamento degli spostamenti è tornato ad una situazione di sostanziale stabilità, con spostamenti modesti ma non nulli;

- da aprile 2022 ad agosto 2022 non si osservano variazioni di rilievo;
- da agosto 2022 a dicembre 2022 non si osservano variazioni di rilievo;
- da dicembre 2022 ad aprile 2023: non si osservano variazioni di rilievo, M3 prosegue su un trend crescente con velocità di circa 12 mm/anno;

- da dicembre 2023 ad aprile 2024: proseguono i trend deformativi indicati in precedenza;
- da aprile 2024 ad agosto 2024 (NUOVI DATI): proseguono i trend deformativi indicati in precedenza; nell'ultimo periodo le velocità di deformazione degli inclinometri H ed M3 appaiono leggermente più elevate dei periodi precedenti (si veda nel seguito per un focus su questo aspetto)

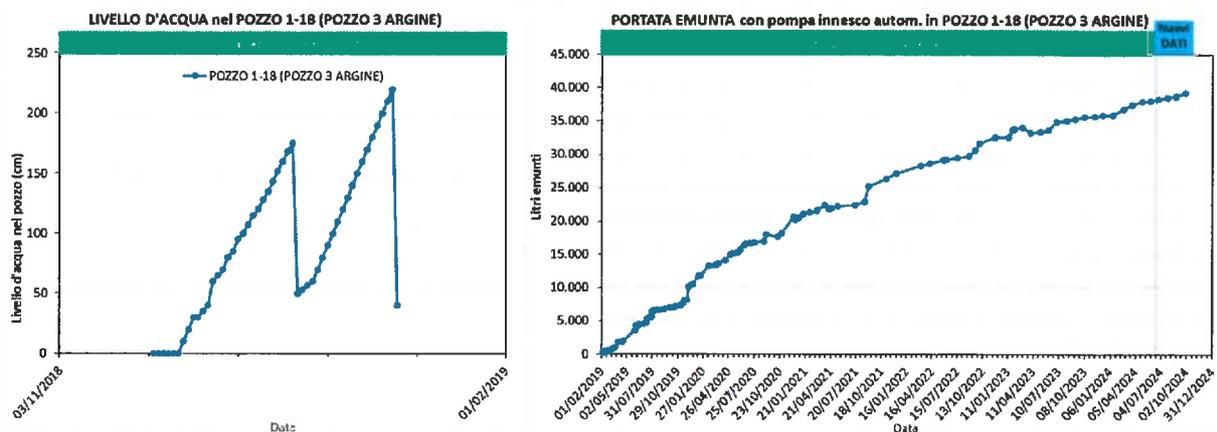
Figura 33 – Portata emunta dal POZZO 1-18 (fino a SETTEMBRE 2024)

Si può notare che il POZZO 1-18, di medio diametro, è stato realizzato alcuni mesi prima dei pozzi di piccolo diametro (d1÷d21), per verificare l'efficacia di tale sistema di drenaggio. Dal novembre 2018 al febbraio 2019 si monitorava la quota raccolta nel pozzo e si procedeva al suo svuotamento con pompa rimuovibile quando l'accumulo raggiungeva 1,5-2,0 m. Dal febbraio 2019 nel pozzo è stata installata una pompa sommersa ad avviamento automatico con misura del volume d'acqua emunto. In Figura 33 sono mostrati gli andamenti del livello nel pozzo nel primo periodo di funzionamento e poi la portata emunta con la pompa ad innesco automatico (dati aggiornati a **settembre 2024**). Come si può osservare la capacità di emungimento del pozzo è risultata buona, tanto da giustificare l'installazione di un sistema automatico. Nei 5 anni e mezzo di funzionamento del sistema di emungimento si può osservare una portata emunta media di circa **19 litri/giorno**, significativa per un pozzo collocato in un terreno completamente argilloso. Si osserva che nei primi 9 mesi del 2024 le portate emunte sono leggermente aumentate (**12,5 litri/giorno gen-set 2024**) rispetto ad un 2023 che aveva visto delle portate in notevole riduzione (**6 litri/giorno gen-dic 2023**).

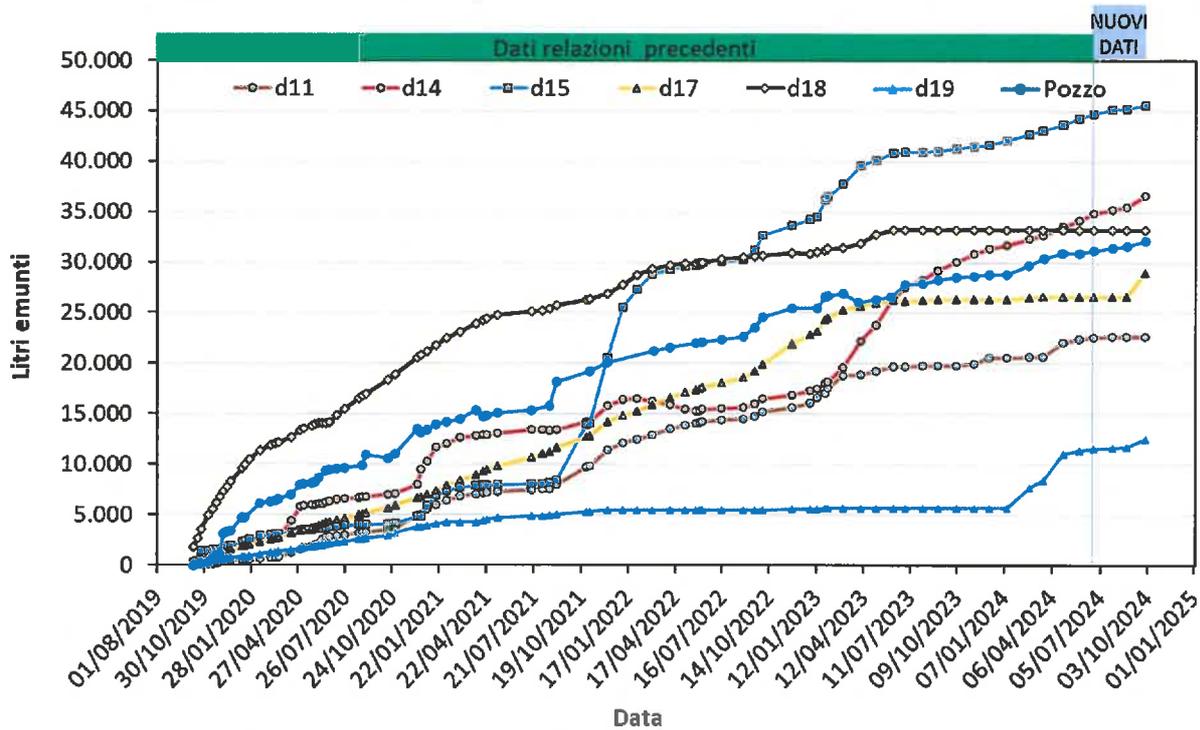
Figura 35 – Portate emunte dai pozzi dotati di pompe ad innesco automatico

portate medie giornaliere per quadrimestre, su un intervallo temporale di oltre 4 anni. Si osserva che il 2021, 2022 ed il 2023 hanno evidenziato un drastico calo estivo dei volumi emunti. Inoltre il 4° quadrimestre 2023 aveva indicato una portata complessiva particolarmente bassa rispetto agli anni precedenti. Il primo quadrimestre 2024 (gen-apr 2024) ha mostrato portate in linea – anche se in diminuzione – con gli anni precedenti e l'ultimo quadrimestre, mag-ago 2024, ha mostrato un drastico calo estivo delle portate.
