## ASA S.r.l. AZIENDA SERVIZI AMBIENTALI

### *Analisi dei dati di monitoraggio dell'argine di valle della Zona di Ampliamento della Discarica di Corinaldo (AN)*

#### **RAPPORTO n.2 Aggiornamento ad APRILE 2022**

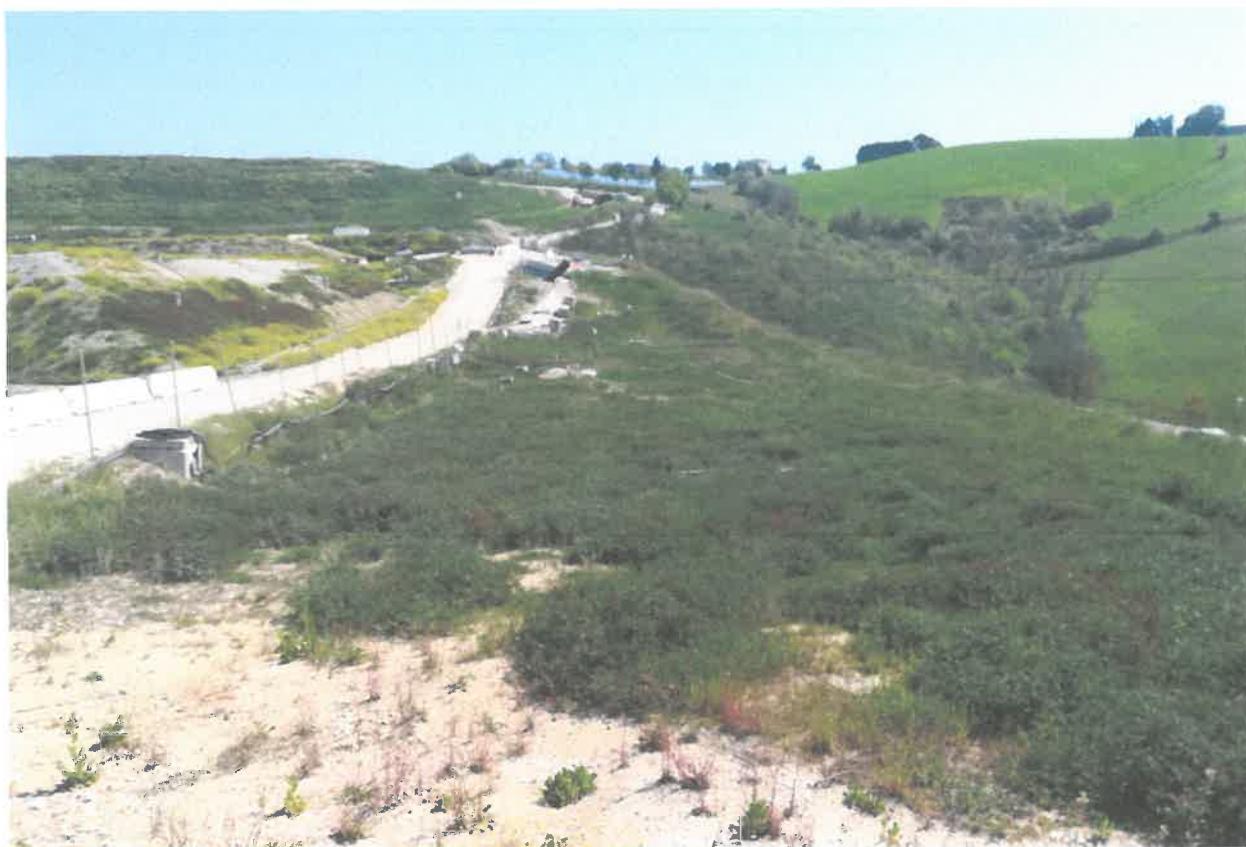
**Figura 2 – Fotografia della sommità dell'argine presa nel sopralluogo del 29-04-2022**

In Figura 2 è mostrata una fotografia scattata dalla sommità ovest dell'argine e orientata verso est, lungo la cresta dello stesso. Si osserva nella sinistra della fotografia l'inerbimento dei rifiuti abbancati a dimostrazione di una situazione stazionaria dell'abbancamento in prossimità dell'arginatura.

Il sopralluogo è avvenuto alla fine di un periodo meteorologicamente piuttosto asciutto ed infatti tutta la cresta arginale è risultata calpestabile senza problemi.

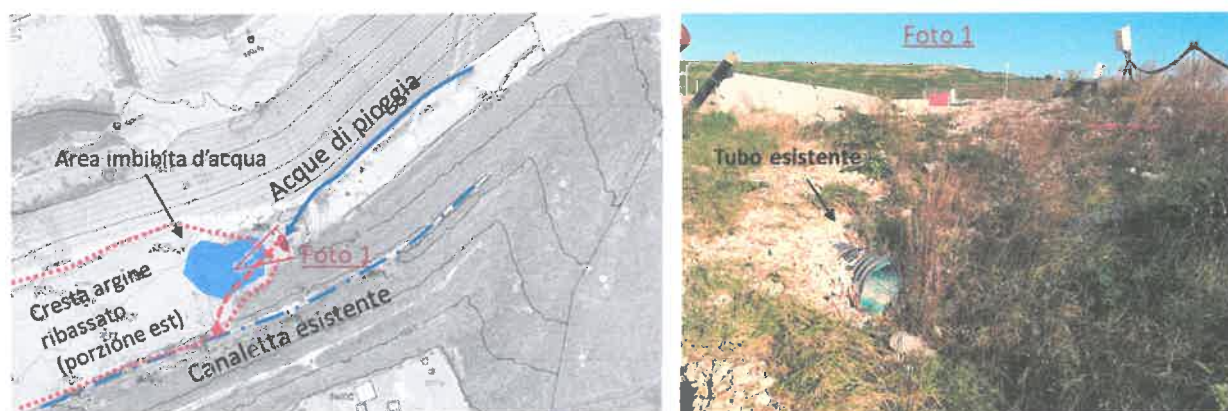
**Figura 3 – Stralcio planimetrico con indicazione del deflusso delle acque di pioggia in zona est della cresta dell'argine e fotografia (Foto 1) presa nel sopralluogo del 14-12-2021**

Nel precedente sopralluogo si era osservato che la porzione est della zona ribassata dell'argine risultava imbibita d'acqua a causa della regimazione delle acque superficiali che trova in quell'area un compluvio naturale. In Figura 3 (a sx) è rappresentata l'area di interesse con lo schema di deflusso delle acque di pioggia. Per limitare tale fenomeno si ribadisce l'opportunità di prolungare la tubazione attualmente presente (vedi Figura 3, a dx) o creare una canaletta che si raccordi alla esistente linea di raccolta delle acque di pioggia sul ciglio di valle dell'arginatura.

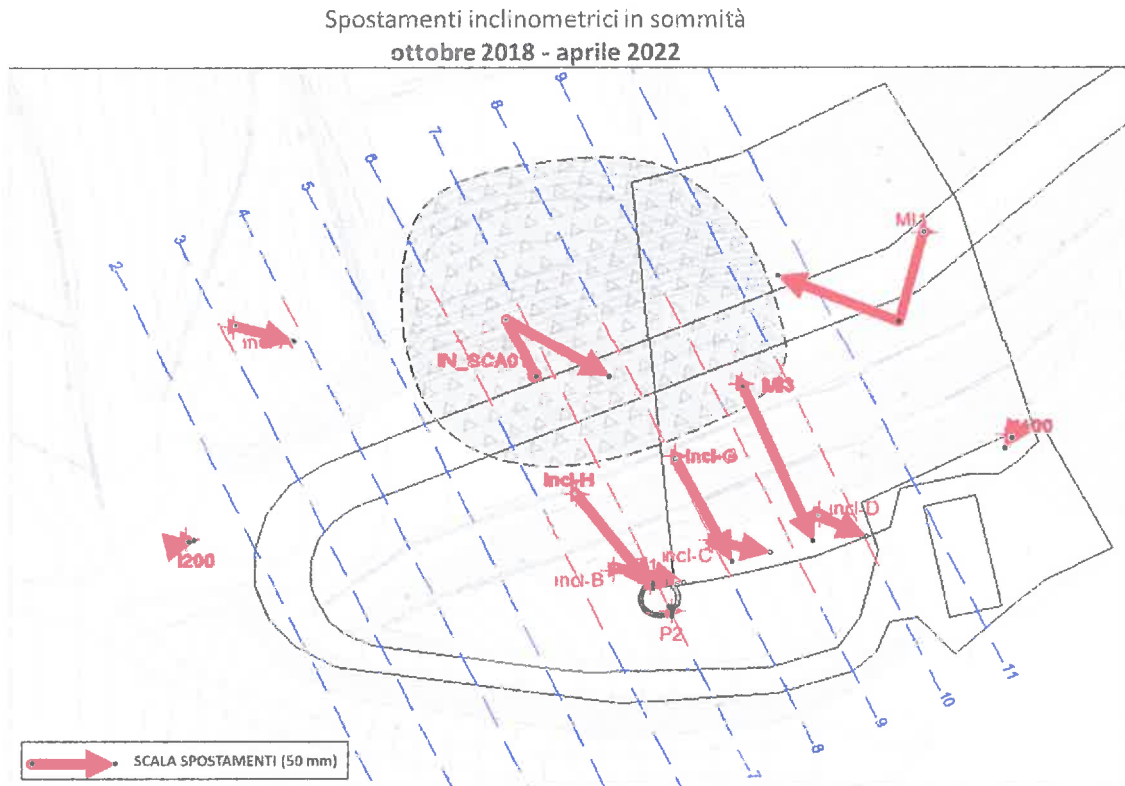
**Figura 10 – Spostamenti inclinometrici nel periodo OTTOBRE 2018 – APRILE 2022**

La Figura 10 mostra gli spostamenti orizzontali alla quota del piano campagna registrati nel periodo ottobre 2018 – aprile 2022 nel corso del quale, come già indicato, sono stati realizzati gli interventi di consolidamento e si è riempita in maniera consistente la discarica anche a ridosso dell'argine. Dalla figura si può osservare che gli spostamenti accumulati sono stati significativi, dell'ordine degli 80 mm per gli inclinometri collocati in sommità (spostamento massimo di 100 mm in M3). L'effetto del riempimento della discarica sugli inclinometri H, G ed M3 risulta evidente.

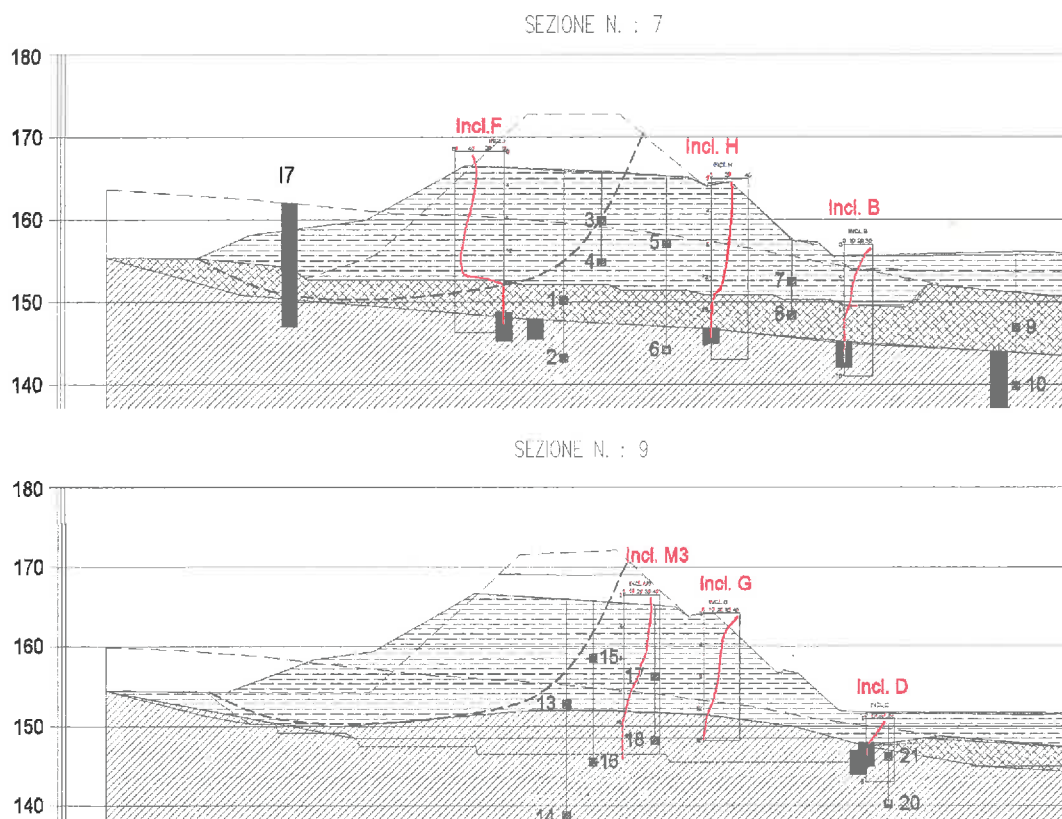
**Figura 16 – Forma delle deformate inclinometriche più significative delle sezioni n.7 e n.9 dell'argine**

In Figura 16 sono riportate le deformate inclinometriche più significative registrate nel corso del monitoraggio lungo le sezioni trasversali dell'argine n.7 e n.9. Si può osservare come buona parte della deformazione si sia concentrata nel corpo arginale medesimo e nei terreni della coltre eluvio-colluviale sottostante (quando presente), mentre la formazione di base è sempre risultata stabile.

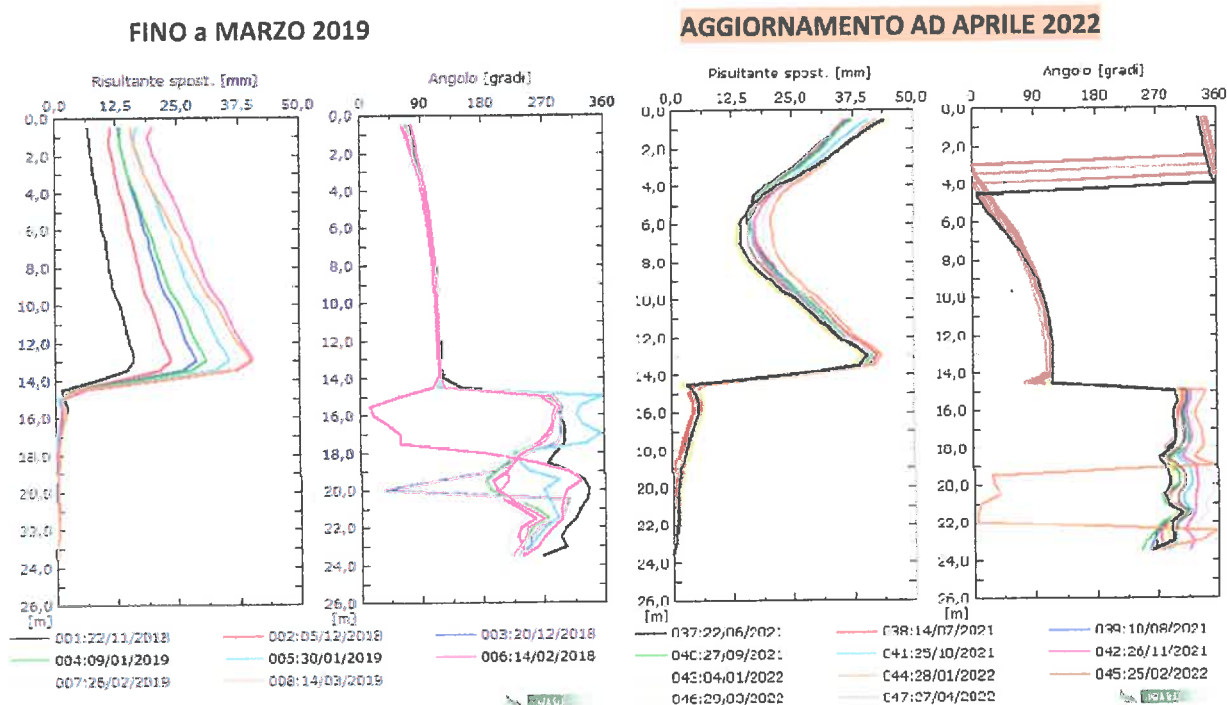
**Figura 17 – Inclinometro SCA01 (zero al 31-10-2018): deformata differenziale integrale dal basso e azimut nel periodo iniziale con il dissesto interno attivo (a sx) e nel periodo più recente (a dx)**

Il dissesto originario, diretto verso l'interno della discarica, è stato monitorato prima dall'**inclinometro F** e poi dall'**inclinometro SCA01**. Le letture realizzate su tale strumento, mostrate in Figura 17, identificavano il cinematisma iniziale con superficie di scorrimento a 13-14 m di profondità, poi stabilizzato dagli interventi di consolidamento messi in atto nel 2018, il cui successo è evidenziato dall'arresto di ogni progressione dello spostamento alla quota di scorrimento del dissesto. Peraltro, il completamento dell'accumulo dei rifiuti a tergo dell'arginatura rende chiaramente nullo qualunque rischio di progressione del fenomeno in tale direzione. Al contrario, le letture più recenti indicano gli effetti del riempimento di rifiuti a monte con una deformazione verso valle dalla testa dell'inclinometro fino a 6 metri di profondità.

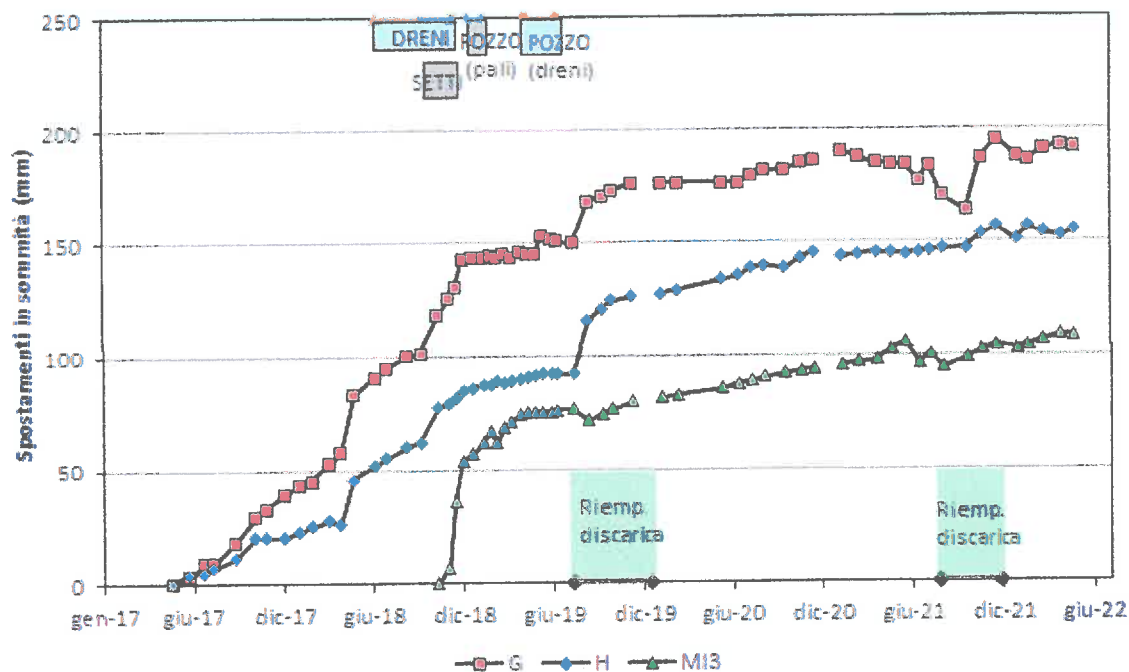
Figura 19 – Andamento nel tempo degli spostamenti in sommità degli Inclinatori G, H e M3

In Figura 19 è mostrato l'andamento nel tempo degli spostamenti in sommità registrati dai 3 inclinometri. Si osservano spostamenti significativi fino a dicembre 2018, quando l'insieme degli interventi di consolidamento risulta efficace per stabilizzare l'argine ed arrestare la progressione delle deformazioni. Nell'estate 2019 vengono depositati i rifiuti a ridosso dell'argine che risponde con un nuovo aumento degli spostamenti.

Dal dicembre 2019 all'estate 2021 si osserva un modesto incremento degli spostamenti con velocità di circa 1,5 mm/mese, uniforme sui tre inclinometri considerati. Anche se non ci sono stati ulteriori accumuli di rifiuti a ridosso dell'argine, ci sono da considerare i lenti processi di consolidazione in corso nonché il fatto che per l'abbancamento nell'area più interna della discarica, oggi in uso, i camion transitavano proprio in prossimità dell'argine.

Dall'agosto 2021 si osserva una ulteriore variazione della velocità di spostamento riconducibile ad una nuova fase di abbancamento dei rifiuti a ridosso dell'argine.

Dal dicembre 2021 ad aprile 2022 l'andamento degli spostamenti è tornato alla situazione precedente l'abbancamento con spostamenti modesti ma non nulli.

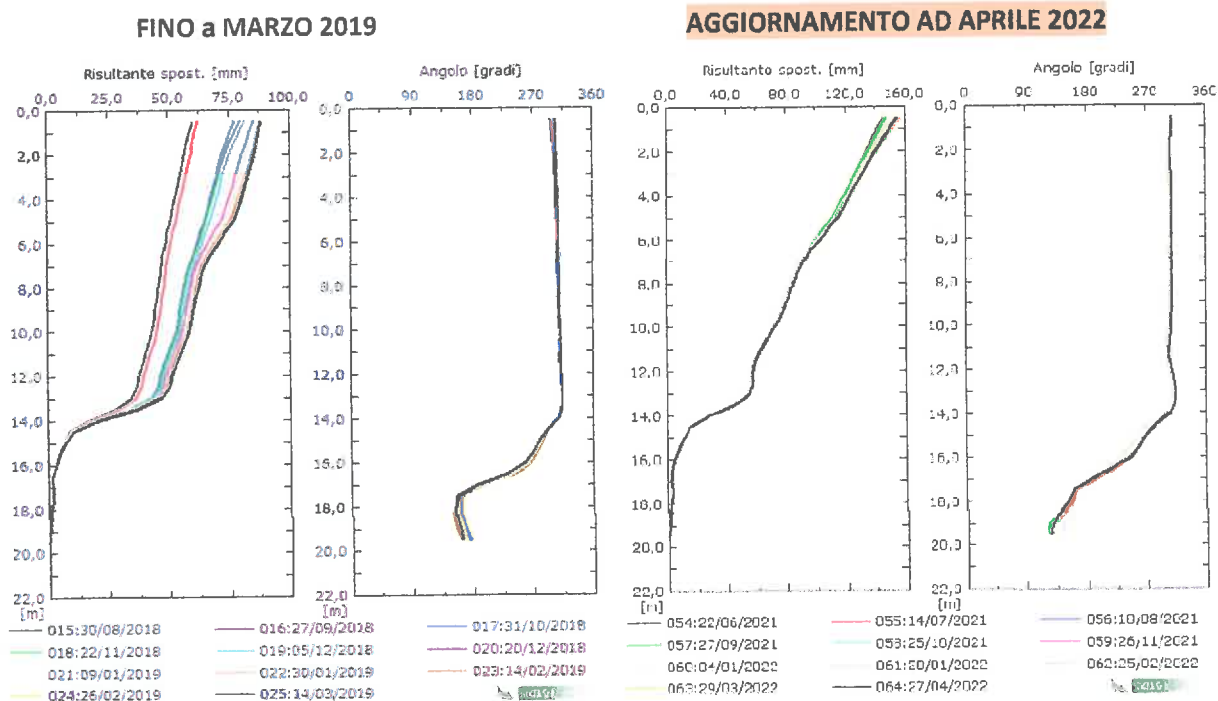
Figura 20 – Inclinatorio H (zero al 18-05-2017): deformata differenziale integrale dal basso e azimut

Per valutare la distribuzione con la profondità della deformazione sommitale in Figura 20 e Figura 21 sono mostrate le deformate inclinometriche H ed M3. Si può osservare che nella prima fase del monitoraggio le deformazioni si concentravano in profondità (si noti l'inclinometro H a 14 m), mentre il monitoraggio recente segnala incrementi di deformazione distribuiti su ampie porzioni della verticale, specialmente nei primi 6-10 m di profondità.

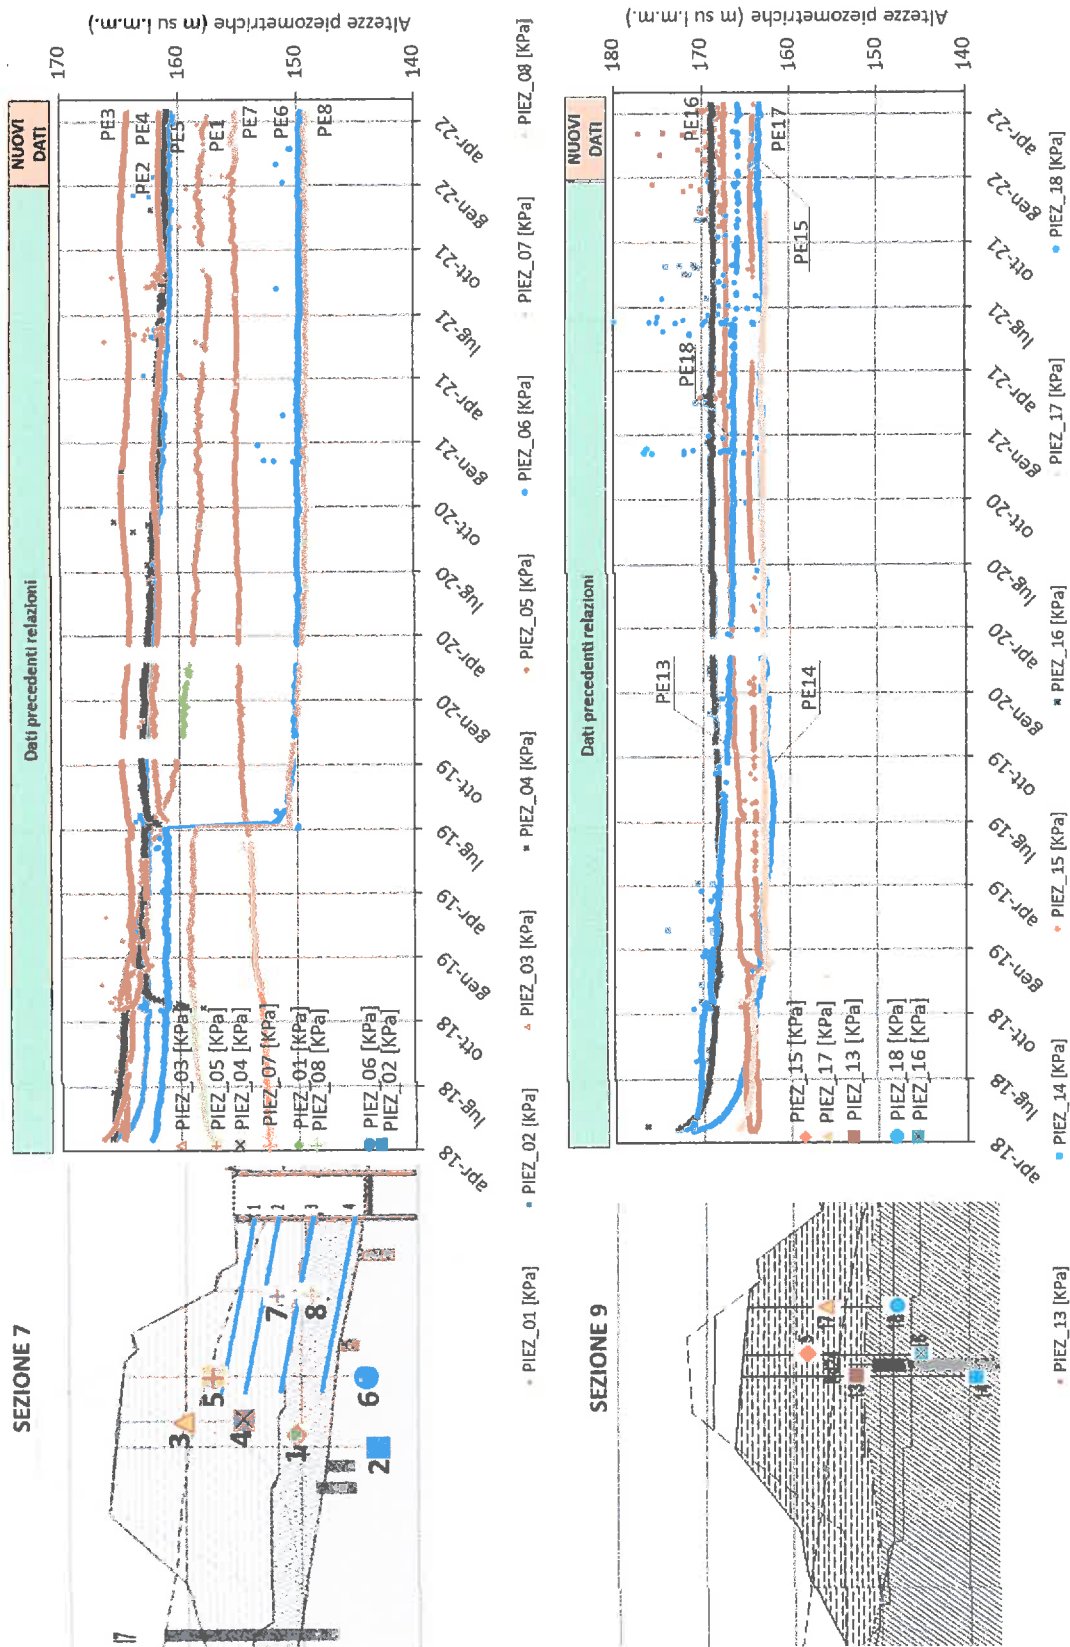
Figura 26 – Andamento nel tempo delle altezze piezometriche più significative nelle sez. 7 e 9 dell'argine

- le altezze piezometriche delle celle elettriche e delle celle Casagrande sono confrontabili;
- le misure nella sezione n.7 mostrano una generalizzata diminuzione tra il 2018 ed il 2021, mentre tale risultato non si osserva per la sezione n.9.

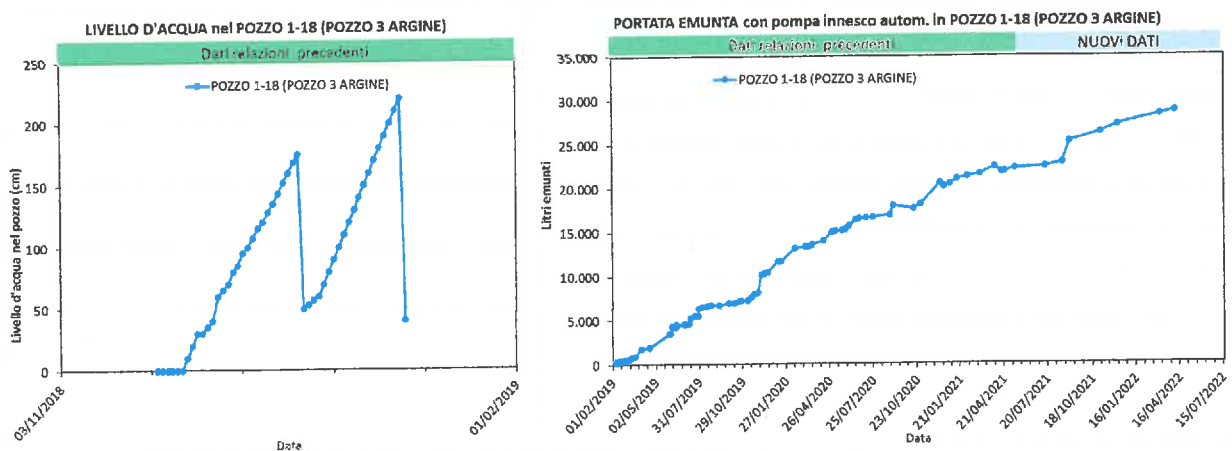
Figura 30 – Portata emunta dal POZZO 1-18 (fino a giugno 2022)

Si può notare che il POZZO 1-18, di medio diametro, è stato realizzato alcuni mesi prima dei pozzi di piccolo diametro (d1÷d21), per verificare l'efficacia di tale sistema di drenaggio. Dal novembre 2018 al febbraio 2019 si monitorava la quota raccolta nel pozzo e si procedeva al suo svuotamento con pompa rimuovibile quando l'accumulo raggiungeva 1,5-2,0 m. Dal febbraio 2019 nel pozzo è stata installata una pompa sommersa ad avviamento automatico con misura del volume d'acqua emunto. In Figura 30 sono mostrati gli andamenti del livello nel pozzo nel primo periodo di funzionamento e poi la portata emunta con la pompa ad innesco automatico (dati fino a giugno 2022). Come si può osservare la capacità di emungimento del pozzo è risultata buona, tanto da giustificare l'installazione di un sistema automatico. Negli oltre tre anni di funzionamento del sistema di emungimento si può osservare una portata emunta media di circa **24 litri/giorno**, significativa per un pozzo collocato in un terreno completamente argilloso.

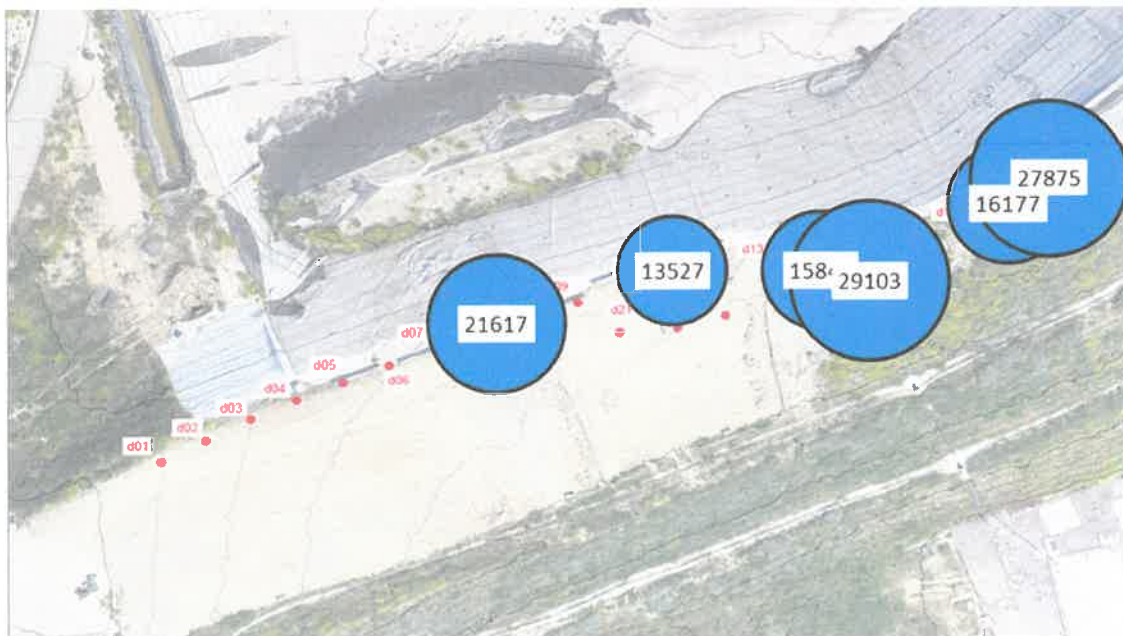
Figura 33 – Rappresentazione grafica delle portate emunte nel periodo OTTOBRE 2019 – APRILE 2022

In Figura 33 le portate complessive emunte da ogni pozzo nel periodo ottobre 2019 – aprile 2022 sono rappresentate su una planimetria dell'argine, mentre in Figura 34 le portate emunte sono distinte per quadrimestri successivi. Come già rilevato il comportamento dell'ultimo anno di osservazione evidenzia un comportamento più legato alla stagionalità di quanto apparisse in passato.

In relazione al significativo periodo di monitoraggio oggi disponibile si evince che gli elevati quantitativi d'acqua emunti siano riconducibili ad una pur modesta circolazione sotterranea che conduce le acque infiltranti dalla superficie dei versanti collinari alla base dell'argine (visto che tale area è il punto più depresso della formazione argillosa nella zona) nonché ad un'infiltrazione diretta dalla sommità arginale (dimostrata dagli elevati apporti dell'autunno 2021). Non è ad oggi possibile distinguere tra gli apporti sotterranei
