Convenzione del 28/5/2025 tra
ASA – Azienda Servizi Ambientali srl e Dipartimento SIMAU

**ATTIVITA' DI CONSULENZA SPECIALISTICA IN AMBITO GEOTECNICO PER
L'ANALISI DATI DI MONITORAGGIO ARGINE DI VALLE ZONA
AMPLIAMENTO DISCARICA DI CORINALDO**

Report quadrimestrale n.2
Dati di monitoraggio aggiornati a **Dicembre 2025**

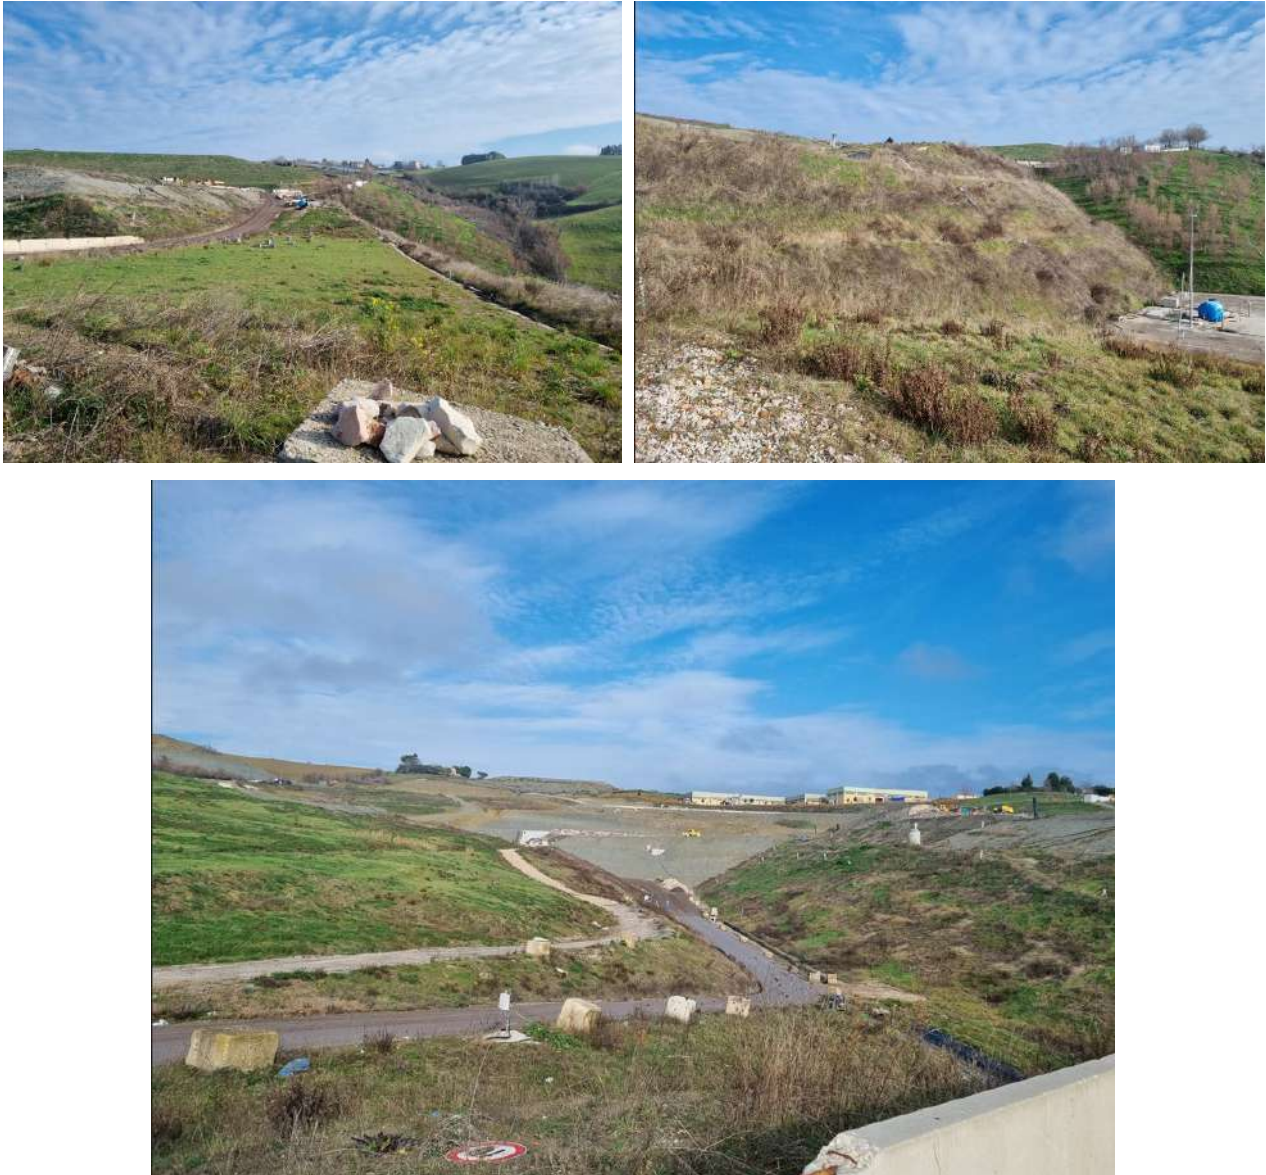
In Figura 2 sono mostrate due fotografie della zona arginale e una della zona di attuale abbancamento a nord della discarica. Non ci sono stati abbancamenti recenti in prossimità dell'argine e non risultano aspetti particolari da segnalare rilevabili dal sopralluogo. Diversi dreni del pozzo a valle presentano uno stillicidio continuo d'acqua, coerentemente con il recente periodo piuttosto piovoso.

Figura 2 – Fotografie della sommità dell'argine, del fronte di valle dell'argine e della zona di attuale abbancamento prese il 23-1-2026

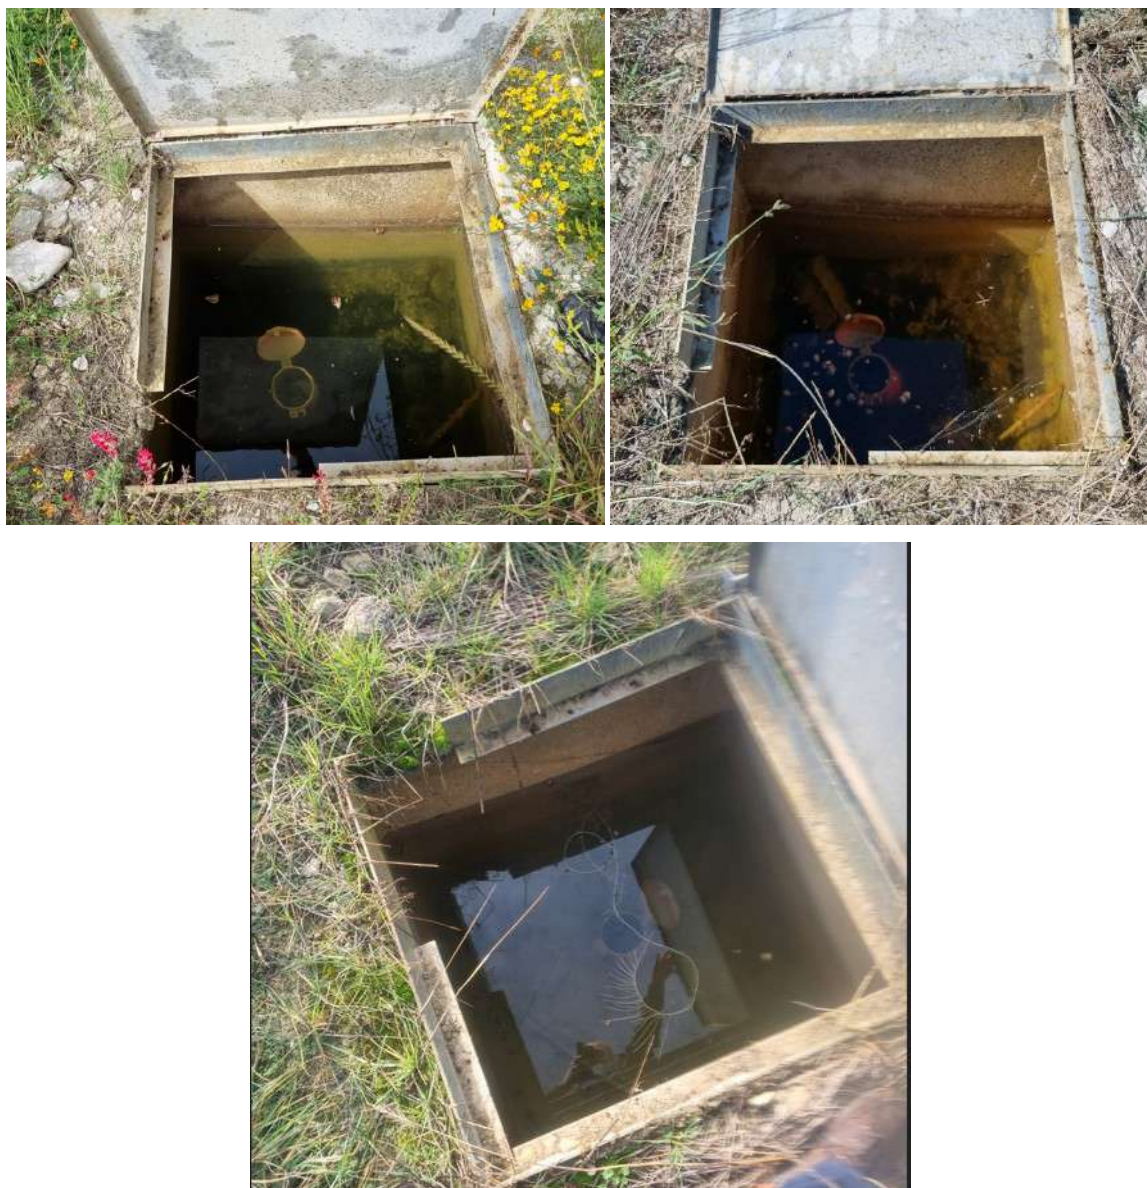
Il pozzetto di un piezometro Casagrande sulla sommità arginale è mostrato in Figura 3. Si osserva che il pozzetto si presenta permanentemente pieno d'acqua, supportando l'ipotesi che sia il piezometro stesso ad apportare l'acqua al pozzetto.

Figura 3 – Confronto delle foto del 20-5, 19-9 e del 23-1-2026 del pozzetto di un piezometro Casagrande

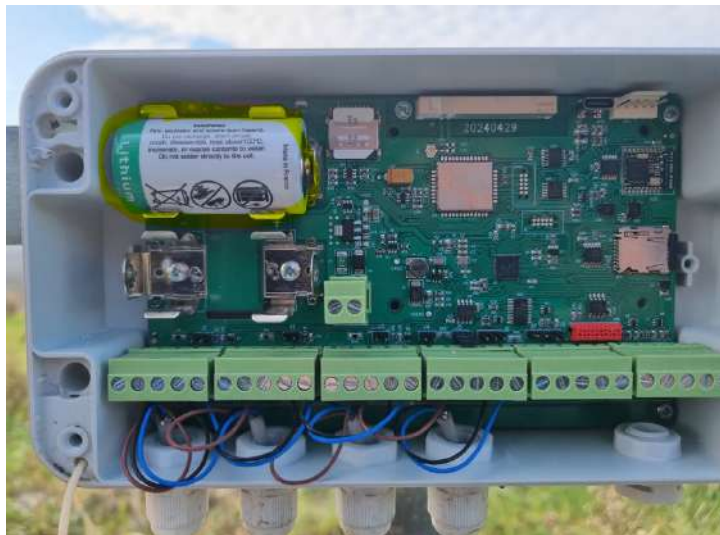
Considerato che l'estensimetro multibase n.2 non inviava più dati dal 1 gennaio 2026, si è proceduto alla verifica della centralina seguendo le indicazioni via telefono di un tecnico Gestecno. Probabilmente è necessario cambiare la batteria di alimentazione del sistema, cosa che avverrà nei prossimi giorni.

Figura 5 – Foto della centralina di acquisizione dei dati dell'estensimetro 2 con evidenza della batteria

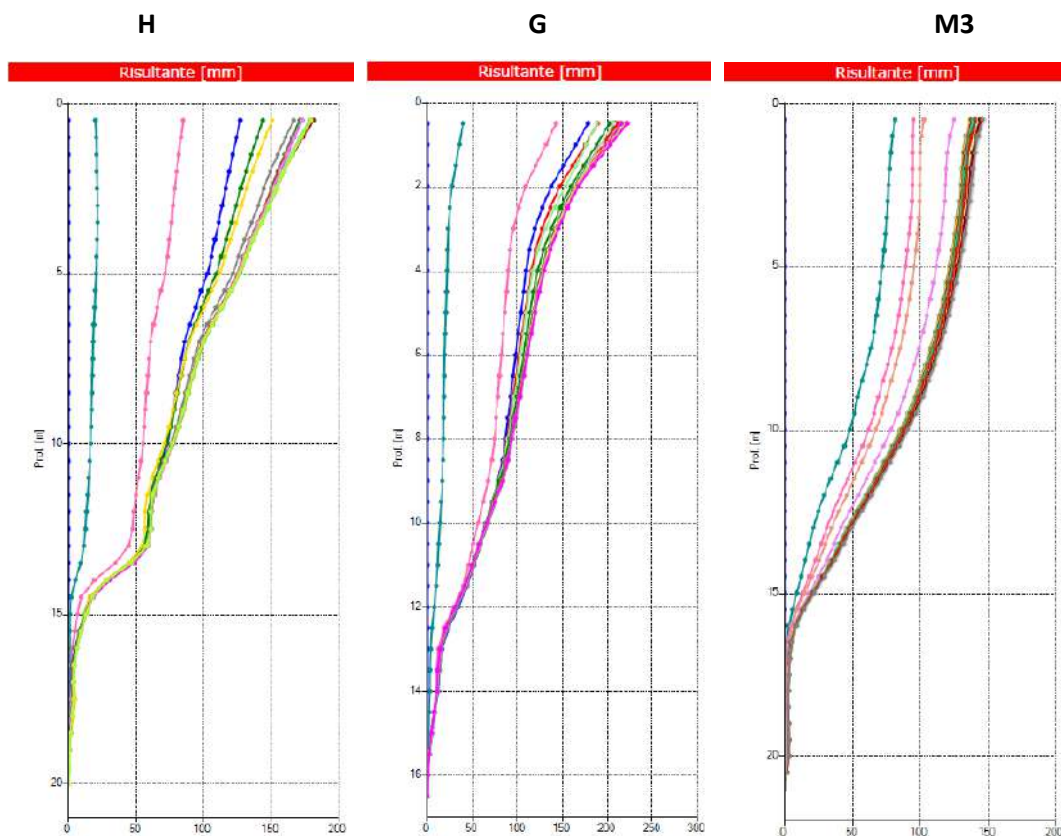
plurimillimetrico sugli inclinometri M1 e G (M1 8 mm; G 4 mm) paragonabili ai trend precedentemente osservati. In Figura 24 sono riportate le deformate inclinometriche delle verticali G, H ed M3 in cresta all'argine che sono le più significative per la valutazione del comportamento dell'opera, da cui si può osservare che NON vi sono quote a cui si concentra la deformazione (vedi anche nel seguito).

Figura 24 – Spostamenti inclinometrici AGO – DIC 2025 (in scala di rappresentazione amplificata) e deformate inclinometriche complessive delle verticali H, G, M3

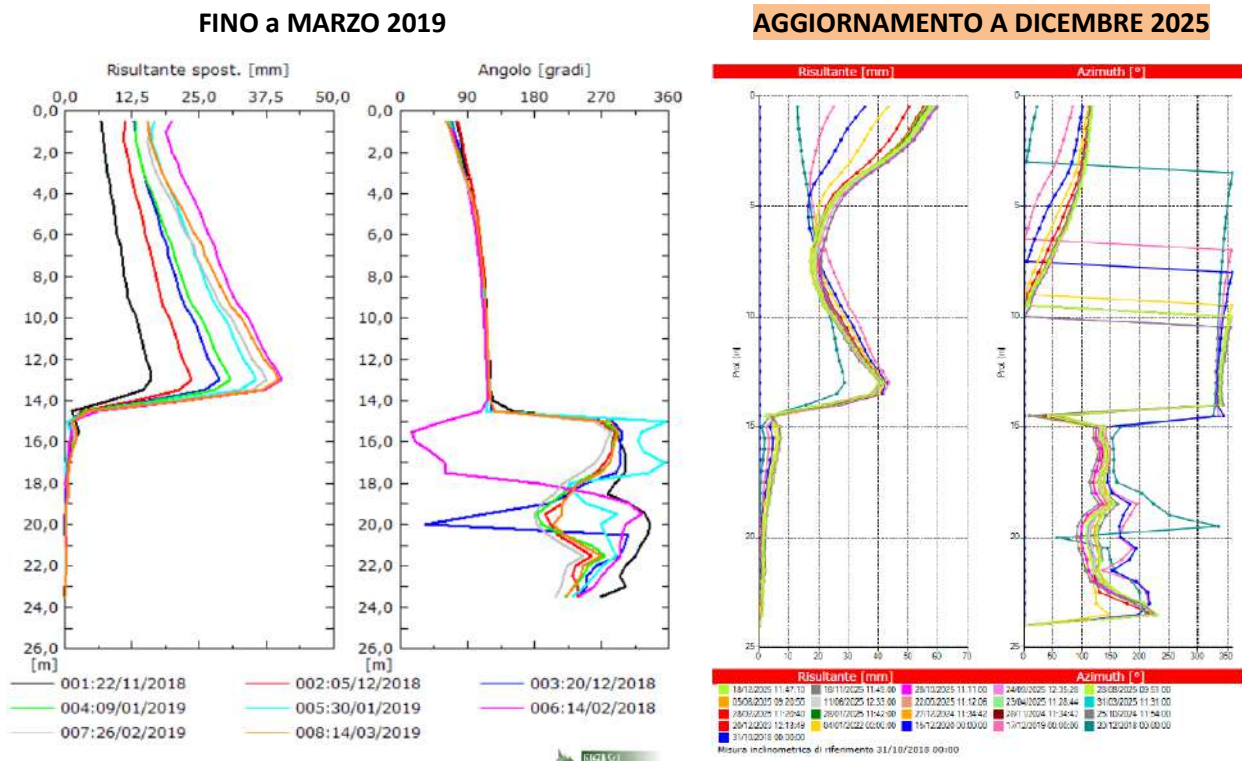
Il dissesto originario, diretto verso l’interno della discarica, è stato monitorato prima dall’inclinometro **F** e poi dall’inclinometro **SCA01**. Le letture realizzate su tale strumento, mostrate in Figura 26, identificavano il cinematiso iniziale con superficie di scorrimento a 13-14 m di profondità, poi stabilizzato dagli interventi di consolidamento messi in atto nel 2018, il cui successo è evidenziato dall’arresto di ogni progressione dello spostamento alla quota di scorrimento del dissesto. Peraltro, il completamento dell’accumulo dei rifiuti a ridosso dell’arginatura rende chiaramente nullo qualunque rischio di progressione del fenomeno in tale direzione. Al contrario, le letture più recenti continuano ad indicare una deformazione verso valle dalla testa dell’inclinometro fino a 6 metri di profondità.

Figura 26 – Inclinometro SCA01 (zero al 31-10-2018): deformata differenziale integrale dal basso e azimuth nel periodo iniziale con il dissesto interno attivo (a sx) e nel periodo più recente (a dx)

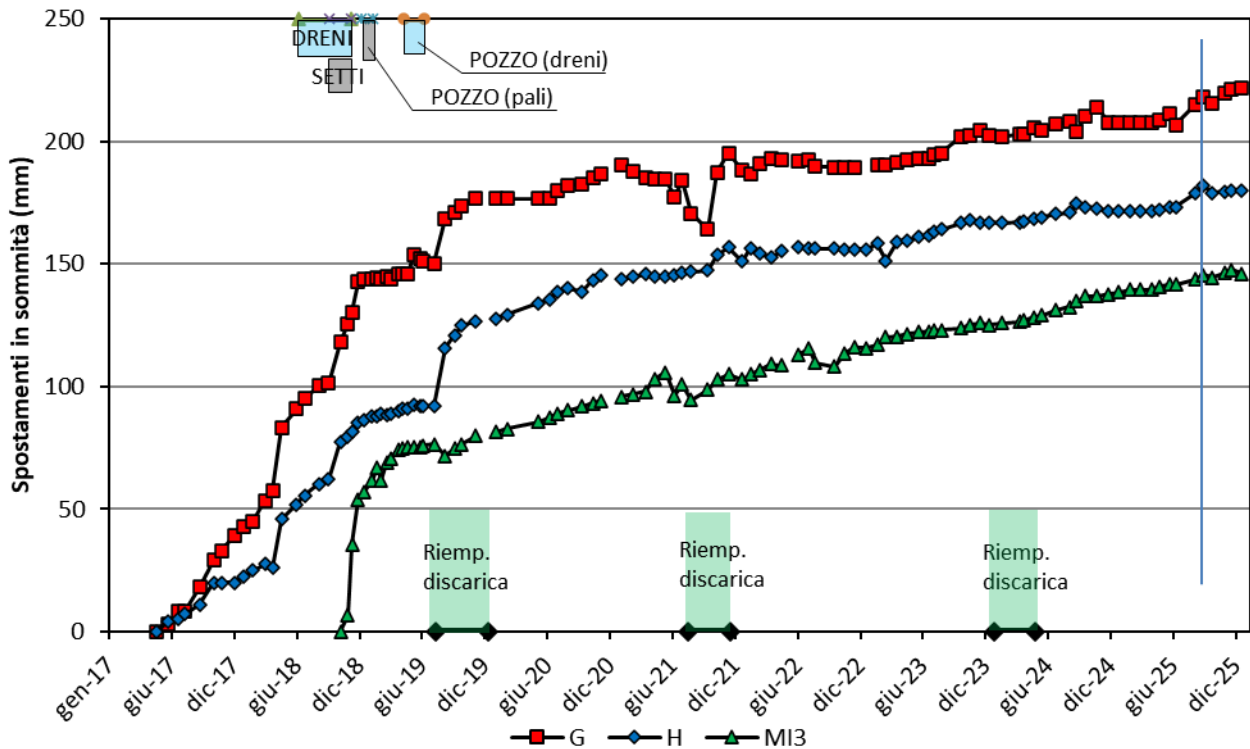
- da dicembre 2024 ad aprile 2025: nel periodo la velocità di deformazione è stata quasi nulla sugli inclinometri G e H, mentre l'inclinometro M3 prosegue sul blando trend deformativo precedente;
- da aprile 2025 ad agosto 2025: nel periodo di osserva un incremento del trend deformativo delle verticali G ed H, mentre la verticale M3 prosegue il trend deformativo precedente;
- **da agosto a dicembre 2025 (NUOVI DATI): nell'ultimo periodo si osserva un andamento del trend deformativo delle tre verticali in linea con lo storico osservato. Nel seguito si propone un approfondimento su questi strumenti.**

Figura 28 – Andamento nel tempo degli spostamenti in sommità degli Inclinometri G, H e M3

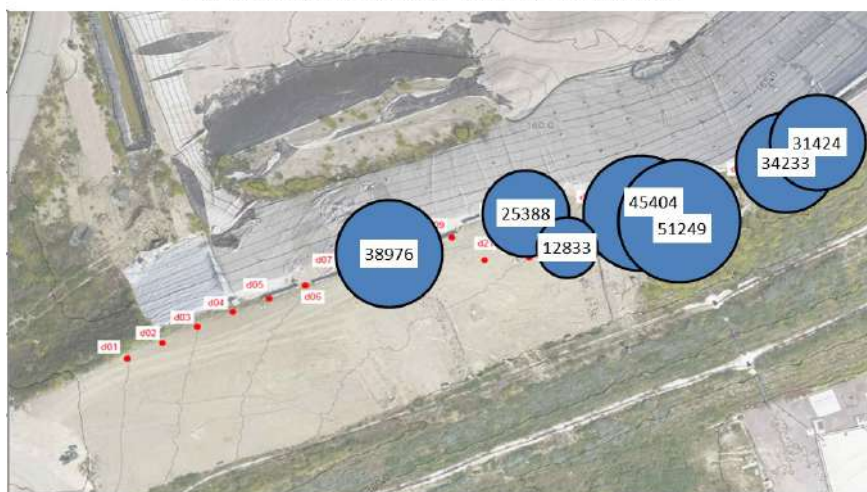
In Figura 39 le portate complessive emunte da ogni pozzo nel periodo **ottobre 2019 – dicembre 2025** sono rappresentate su una planimetria dell'argine, mentre in Figura 40 e Figura 41 le portate emunte sono distinte per quadrimestri successivi. Il comportamento degli ultimi anni ha evidenziato una stagionalità delle portate che non era stato rilevato inizialmente. Tale aspetto è evidenziato nella tabella di Figura 42 che riporta le portate medie giornaliere per quadrimestre, su un intervallo temporale di **6 anni**. Si osserva che il 2021, 2022, 2023 ed il 2024 hanno evidenziato un drastico calo estivo dei volumi emunti, con una situazione che appare oggi piuttosto stabile che si ripete negli anni (fa eccezione il 4° quadrimestre 2023). Il periodo gennaio-aprile 2025 vede una portata complessiva emunta più bassa rispetto ad analoghi periodi primaverili precedenti e il quadrimestre estivo maggio-agosto 2025 si colloca in linea con le estati degli ultimi anni. **L'ultimo quadrimestre 2025 vede una modesta crescita delle portate emunte rispetto al periodo estivo, collocandosi comunque ai minimi degli ultimi 6 anni.**

Figura 39 – Rappresentazione grafica delle portate emunte nel periodo OTTOBRE 2019–DICEMBRE 2025

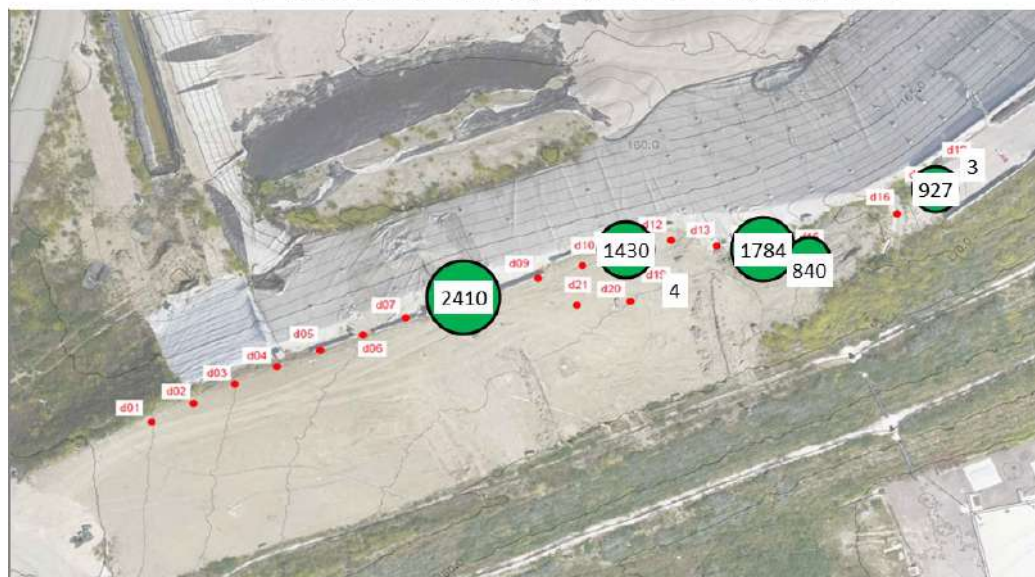
Figura 42 – Portata emunta nel secondo e terzo quadrimestre 2025 dal sistema di drenaggio e portata complessiva per quadrimestri successivi

Portata emunta 29/08/2025- 27/12/2025

PORTATA EMUNTA DAI POZZI (l/giorno)			
ANNO	Quadrimestre		
	I	II	III
	(GEN-APR)	(APR-AGO)	(AGO-DIC)
2020	133	111	134
2021	142	44	253
2022	148	39	116
2023	171	80	38
2024	120	46	126
2025	56	49	62

In relazione al significativo periodo di monitoraggio oggi disponibile si ritiene che gli elevati quantitativi d'acqua emunti siano riconducibili ad una pur modesta circolazione sotterranea che conduce le acque infiltranti dalla superficie dei versanti collinari alla base dell'argine (visto che tale area è il punto più depresso della formazione argillosa nella zona) nonché, almeno in alcuni episodi del passato, precedenti all'impermeabilizzazione della sommità arginale, ad un'infiltrazione diretta dalla sommità arginale.

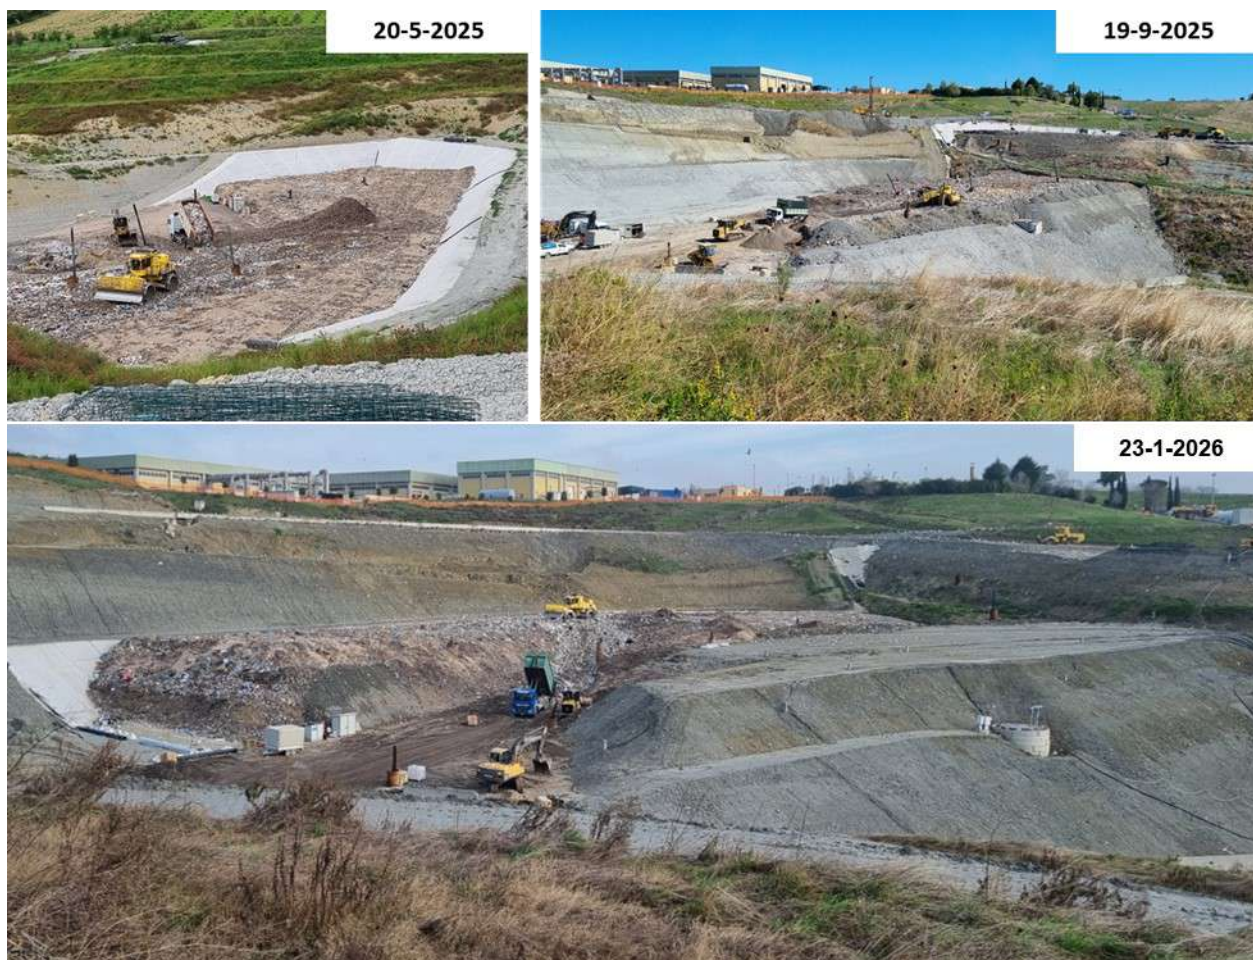
Figura 55 – Progressione dell'abbancamento nella porzione nord della discarica

In Figura 55 sono mostrate delle fotografie dell'area a nord della discarica dalle quali si può apprezzare la progressione della quota dei rifiuti nel tempo:

- al 9 gennaio 2025 l'area era vuota;
- al 20 maggio 2025 l'altezza dei rifiuti aveva raggiunto i 6 m;
- al 19 settembre 2025 l'altezza ha raggiunto i circa 13 m;
- al 23 gennaio 2026 l'altezza del banco ha raggiunto i circa 19 m.

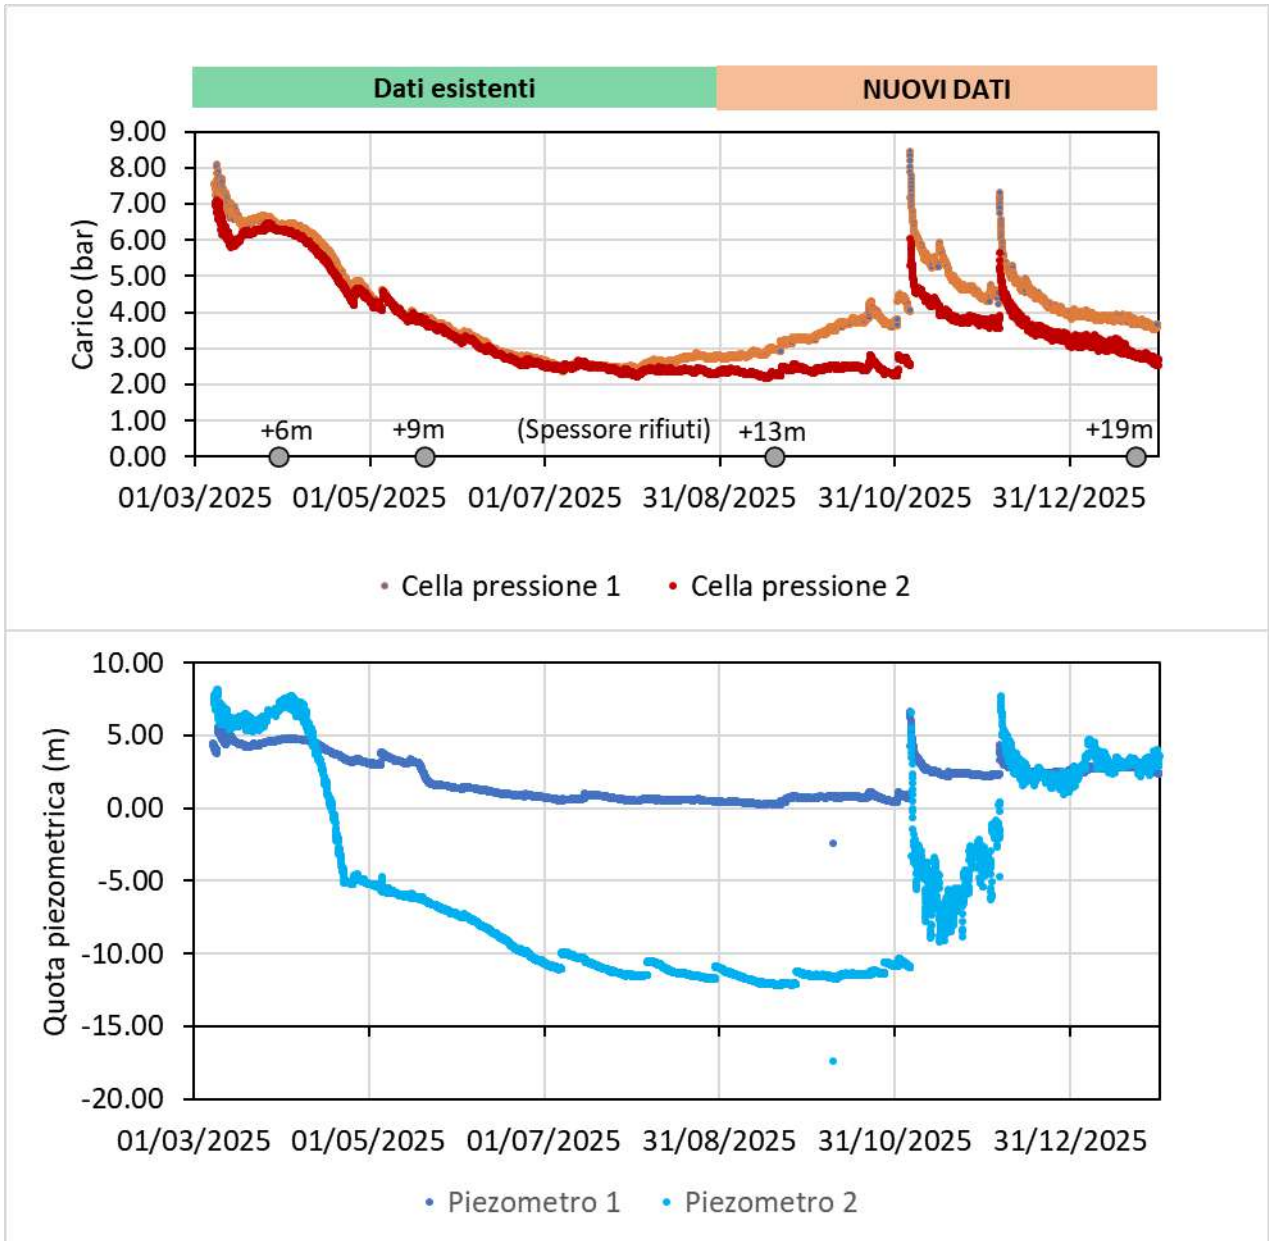
Figura 57 – Misure alle calle di carico totale e ai piezometri elettrici
