# DICHIARAZIONE AMBIENTALE

## 2022

**azienda  
servizi  
ambientali**

La presente  
Dichiarazione Ambientale  
è stata redatta  
in conformità al Regolamento  
(UE) N.2026/2018 EMAS

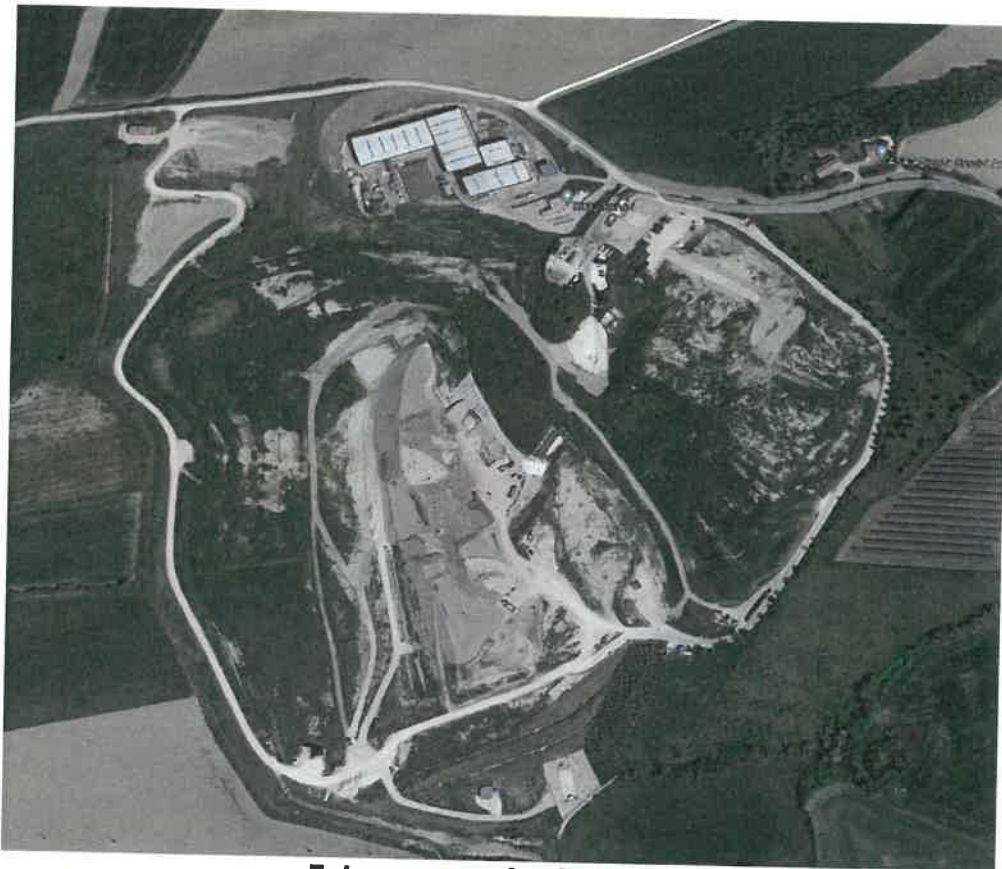
Foto panoramica impianto

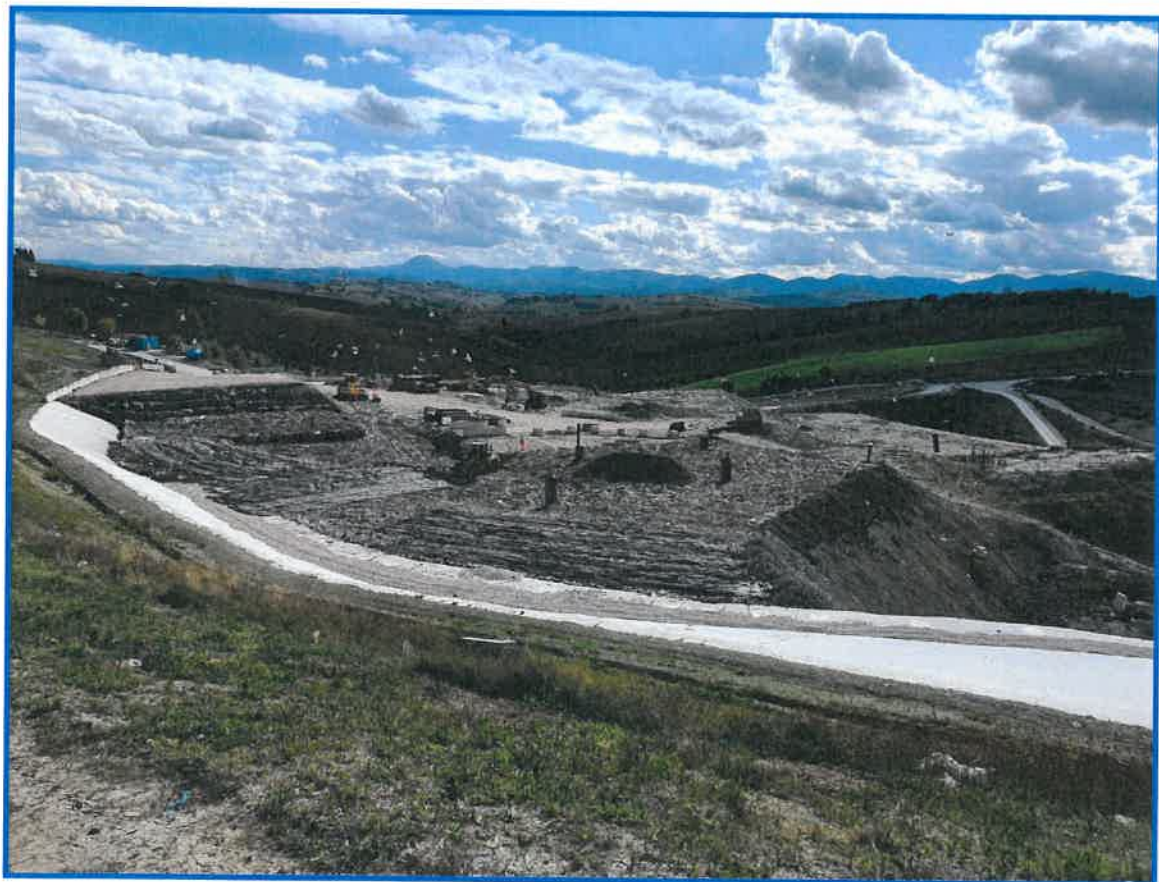
**Foto con individuazione del 1° stralcio del 1° lotto dell'ampliamento in fase di coltivazione**

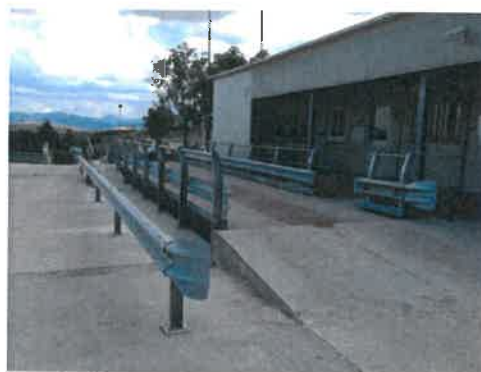
Panoramica ufficio pesa

Effettuate le operazioni di accettazione il mezzo conferente si posiziona nella "zona attesa" davanti alle sbarre comandate elettricamente dall'ufficio accettazione.

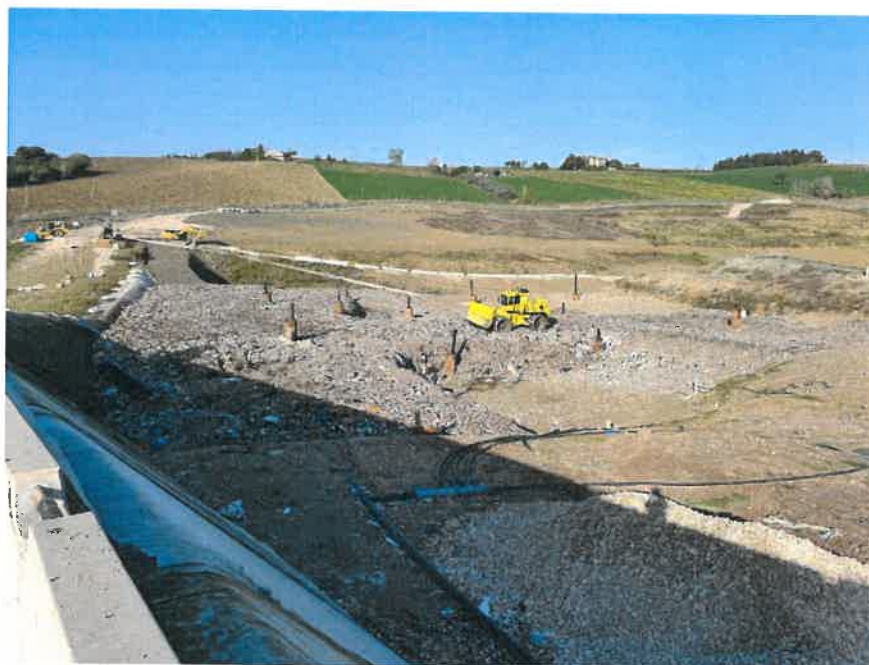
Visuale cella di abbancamento

Lo spessore dello strato dei rifiuti messi a dimora giornalmente nella cella non supera 1.0 m di altezza.

La compattazione dei rifiuti viene eseguita distribuendo gli stessi su tutta la superficie della cella di coltivazione individuata, attraverso una serie di rullaggi incrociati eseguiti mediante compattatore meccanico del peso minimo di circa 57 t.

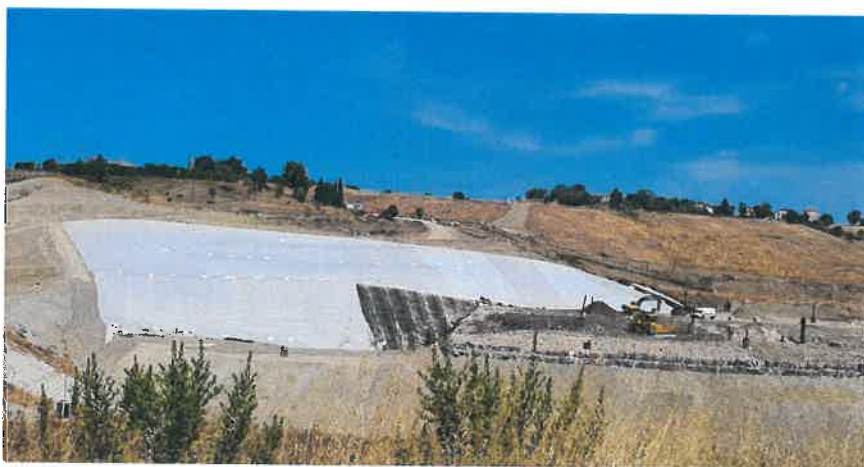
Copertura rifiuti con terreno e con materiale inerte riciclato

La copertura giornaliera viene assicurata e realizzata mediante stesura di terreno con adeguate caratteristiche di permeabilità in modo da non creare, all'interno del corpo dei rifiuti, sacche o ristagni di percolato e/o biogas.

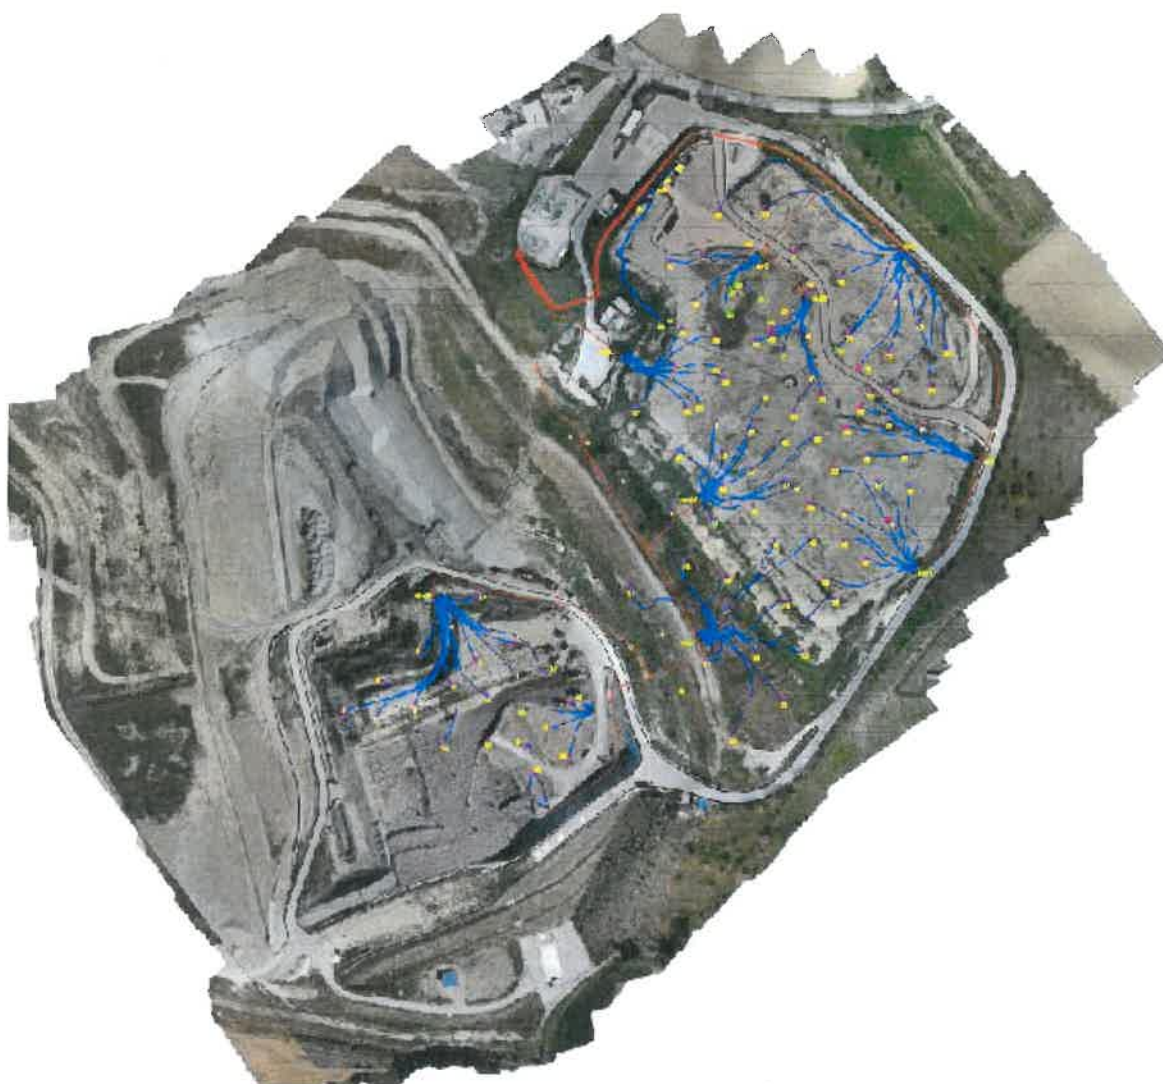
Di seguito si riporta la planimetria con indicata l'ubicazione dei pozzi, delle sottostazioni, della torcia e dell'impianto di generazione energia elettrica.

Planimetria ubicazione camini biogas

L'impianto di generazione energia elettrica, della torcia di combustione e della rete di captazione - collegamento del biogas è gestito dalla ditta ASJA Ambiente Italia S.p.A. di Torino, quindi è escluso dall'ambito di applicazione del sistema di gestione ambientale ASA.

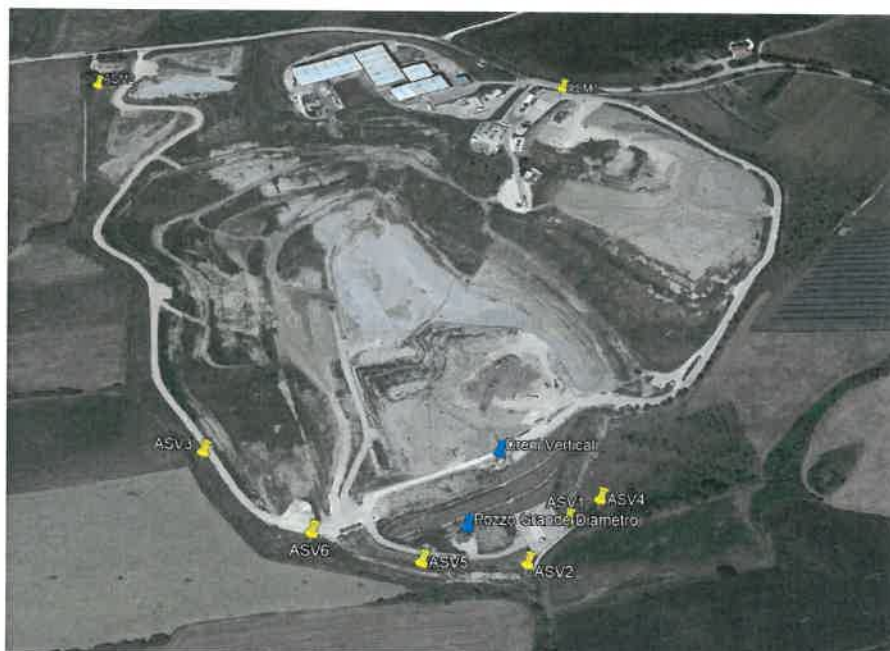
Visti il valore di Cloroformio (Triclorometano) pari a 0,24 µg/l riscontrato a settembre 2018 nel piezometro ASM2, che per la sua posizione rappresenta il bianco rispetto alla discarica, appare evidente che la presenza di questi composti non può essere messa in relazione all'attività della discarica. Di seguito si riporta una foto aerea con individuata la posizione dei punti di monitoraggio delle acque "sotterranee" (sub-superficiali e di impregnazione).

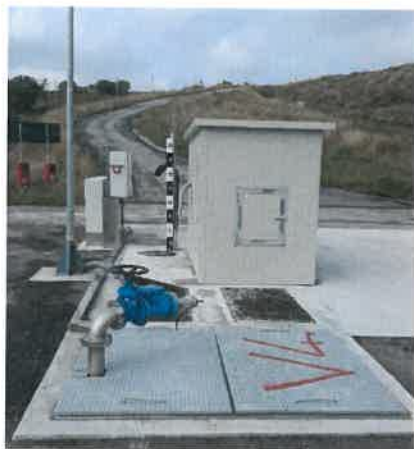
Visuale dell'asta graduata esterna per la misura del percolato dall'esterno

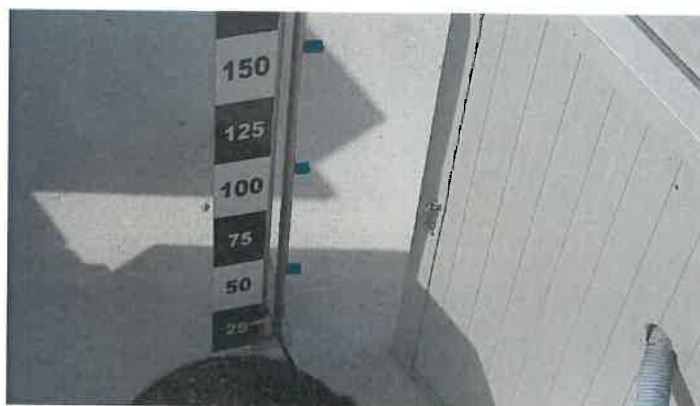
Visuale dell'asta graduata dallo smartphone attraverso l'applicazione XMEye

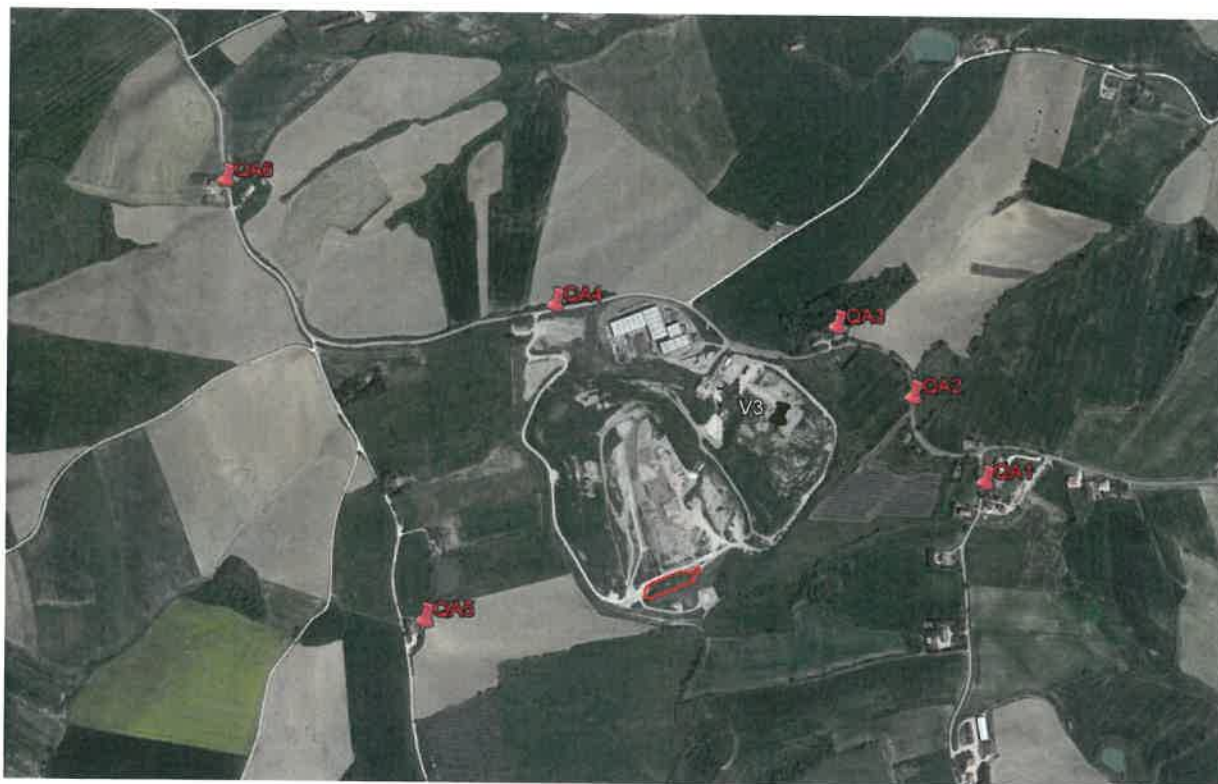
(QA5) CASA ROMANI

(QA6) FIENILE A NORD

N.B.: La tabella con i dati relativi alla qualità dell'aria sono riportati nel capitolo 5.3.1

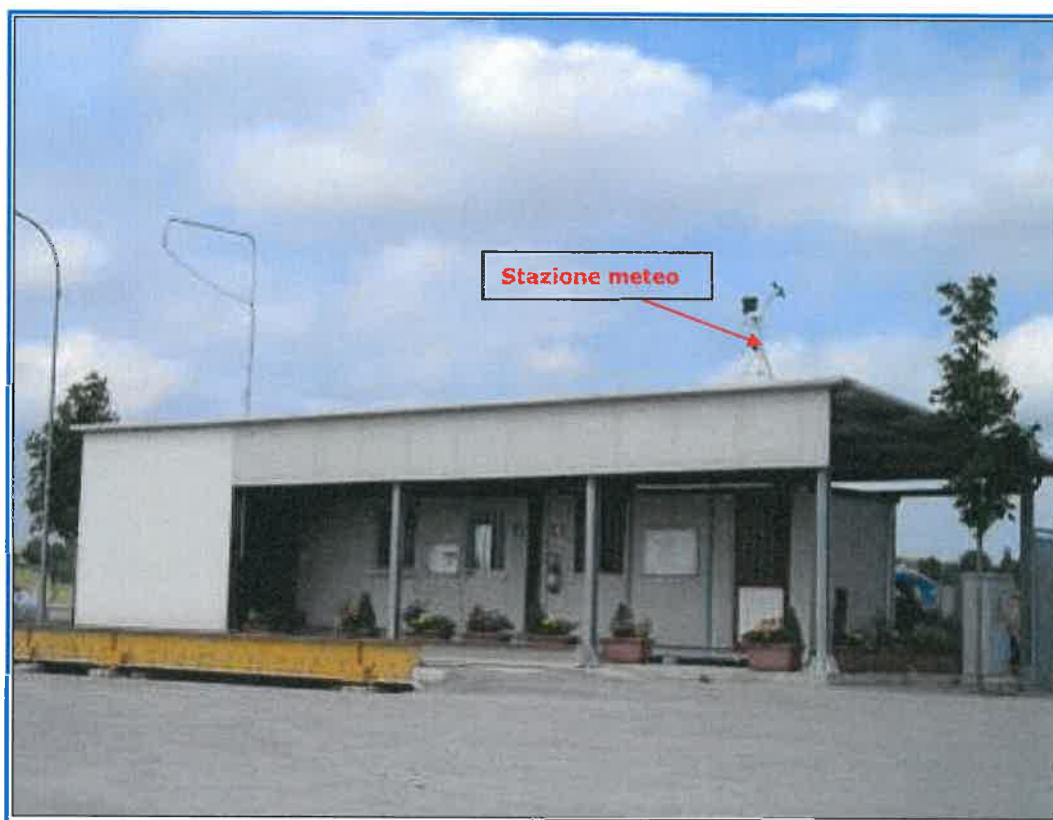
I dati meteo acquisiti sono immagazzinati mediante un software dedicato e vengono pubblicati anche sul sito web dell'azienda (<http://www.asambiente.it>).

I dati registrati da tali strumentazioni vengono inviati, tramite un sistema *wireless* al PC ubicato nell'ufficio accettazione dell'impianto.

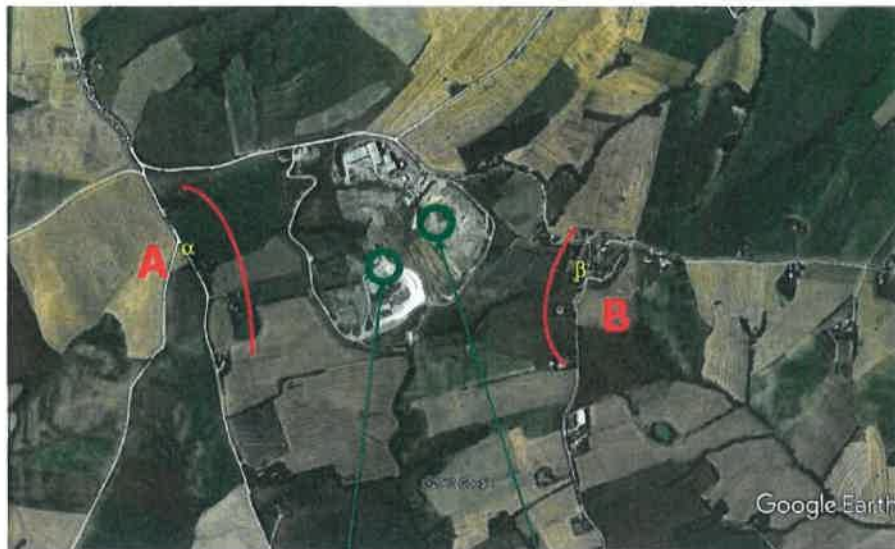
Figura 2

Area di abbancamento rifiuti sfusi

Area di abbancamento rifiuti in balle

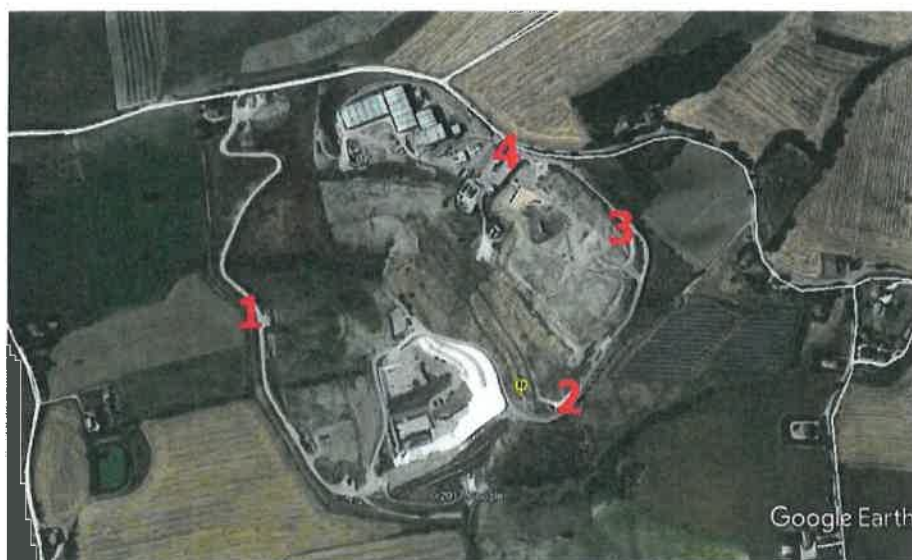
Per quanto riguarda le misure al confine, esse sono state condotte sui diversi lati della discarica in punti ubicati in linea con i ricettori limitrofi, come riportato alla planimetria seguente
