## ASA S.r.l. AZIENDA SERVIZI AMBIENTALI

### Analisi dei dati di monitoraggio dell'argine di valle della Zona di Ampliamento della Discarica di Corinaldo (AN)

#### RAPPORTO n.3 – APRILE 2021

Ns.RIF.	Revisione	Data
2020-ASA_3	EMISSIONE	21-06-2021

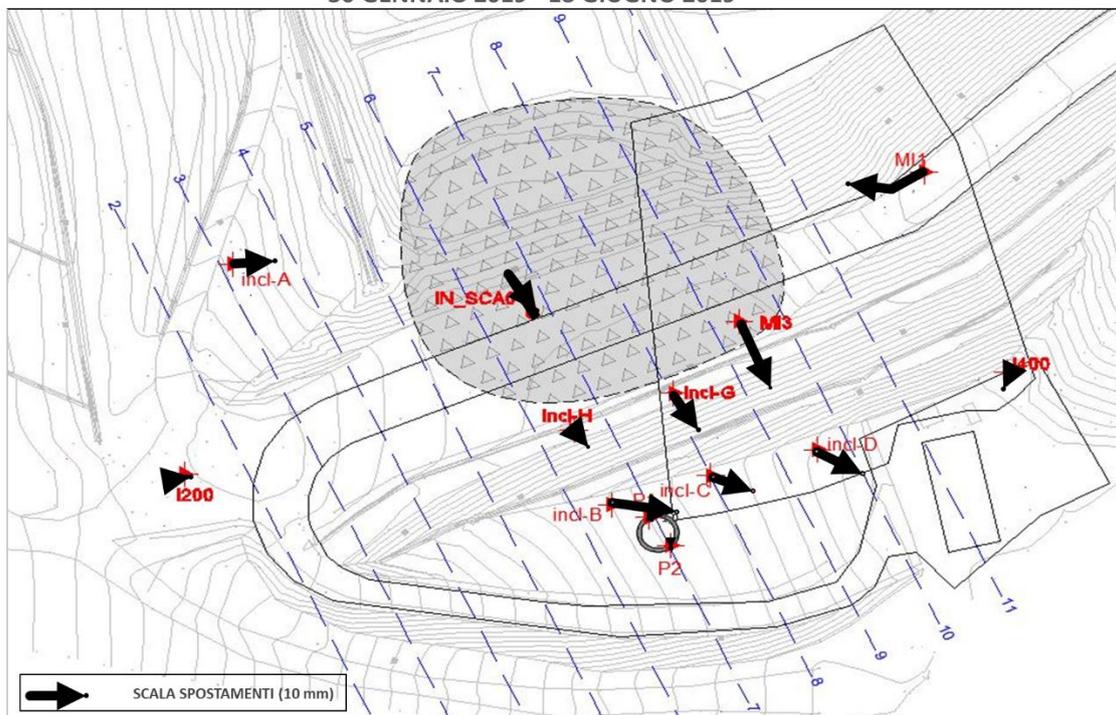
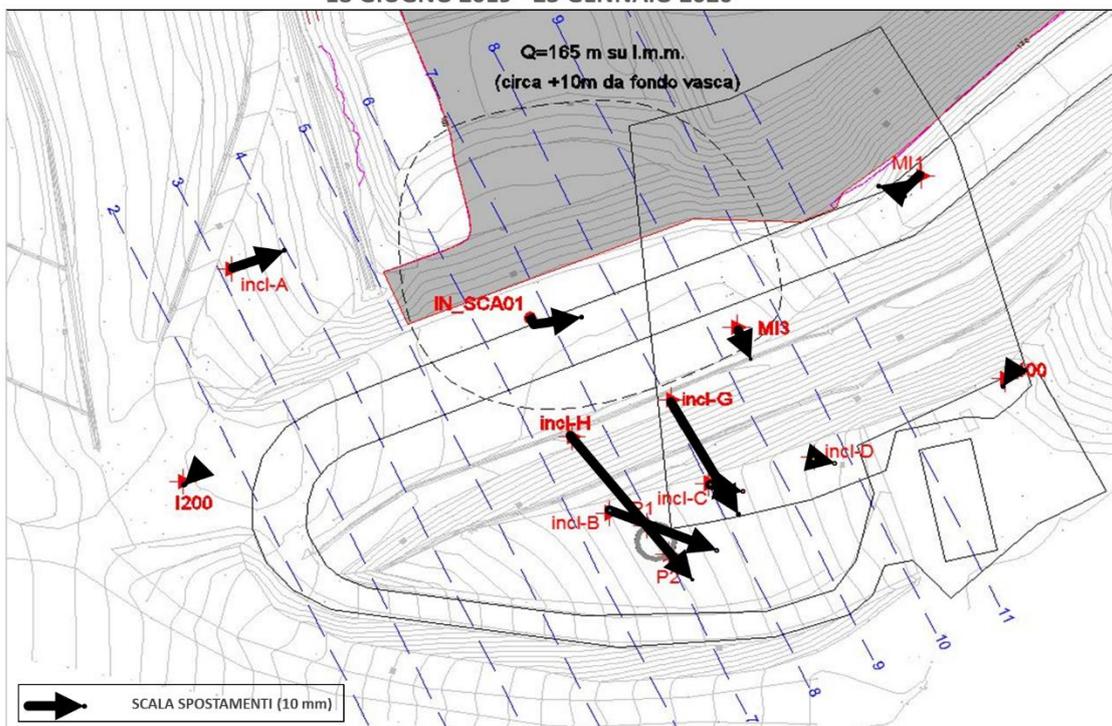
Figura 8 – Spostamenti inclinometrici GEN -GIU 2019 e GIU 2019 – GEN 2020

Per valutare con migliore accuratezza l'evoluzione deformativa recente si è provveduto a scomporre l'intero periodo considerato in cinque "semestri" consecutivi, Gennaio-Giugno 2019, Giugno 2019 - Gennaio 2020, Gennaio-Giugno 2020, Giugno-Novembre 2020 e Novembre 2020 - Aprile 2021. In Figura 8, Figura 9 e Figura 10 sono riportate le planimetrie dell'argine con i vettori spostamento polare indicati dagli inclinometri rappresentati in scala omogenea nelle cinque figure. Si osserva che nel semestre giugno 2019 – gennaio 2020 si concentra buona parte della deformazione complessiva dell'argine e che tali spostamenti possono essere ben correlati al riempimento della discarica a ridosso dell'argine, con uno spessore di rifiuti pari a circa 10 m. Nel semestre successivo, dove la quota dei rifiuti è aumentata solo nel settore est, si osserva infatti che l'entità degli spostamenti diminuisce drasticamente. Osservando con attenzione si può individuare il contributo del riempimento del settore est, che ha portato lo spessore dei rifiuti a circa 20 m dal fondo vasca, che ha determinato gli incrementi di spostamento dell'inclinometro MI1 verso sud-ovest nel periodo gennaio-giugno 2020. Nel successivo periodo giugno-novembre 2020, a fronte di un modesto aumento delle quote dei rifiuti a monte dell'argine, si è osservato un incremento della deformazione di circa 10 mm negli inclinometri G ed H. Nel periodo più recente, novembre 2020 – aprile 2021, spostamenti degni di nota sono stati riscontrati solo negli inclinometri MI1 ed MI3. Non essendoci stato sversamento di rifiuti in prossimità dell'argine, tali incrementi possono forse essere ricondotti al passaggio dei mezzi pesanti diretti verso la zona

più arretrata della discarica, ad ulteriore conferma della sensibilità dell'argine ad ogni variazione dei carichi applicati; risulta pertanto opportuno continuare a seguire l'evoluzione della situazione.

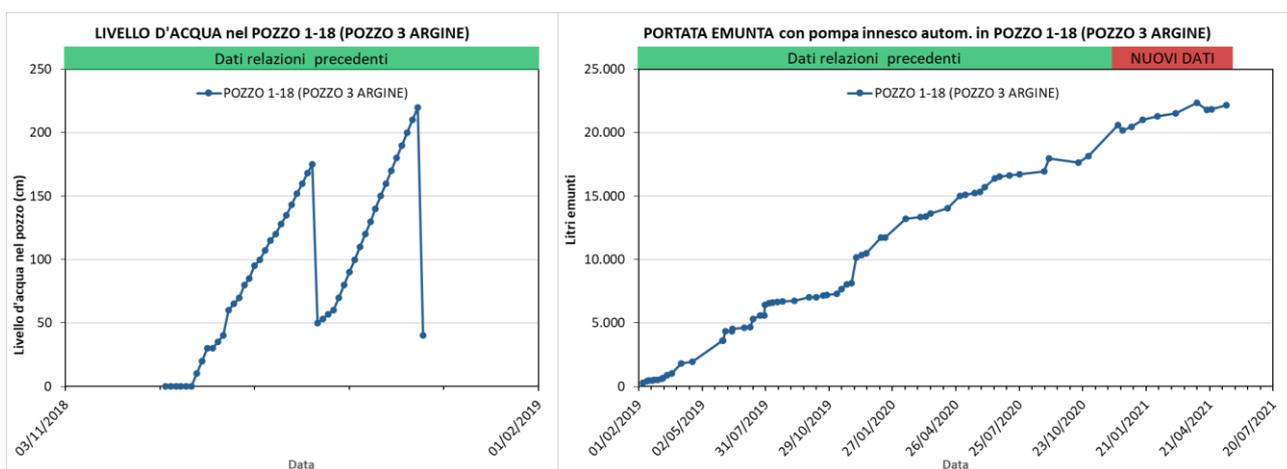
**Figura 21 – Portata emunta dal POZZO 1-18**

Si può notare che il POZZO 1-18, di medio diametro, è stato realizzato alcuni mesi prima dei pozzi di piccolo diametro d1-d21, per verificare l'efficacia di tale sistema di drenaggio. Dal novembre 2018 al febbraio 2019 si monitorava la quota raccolta nel pozzo e si procedeva al suo svuotamento con pompa rimuovibile quando l'accumulo raggiungeva 1,5-2,0m. Dal febbraio 2019 nel pozzo è stata installata una pompa sommersa ad avviamento automatico con misura del volume d'acqua emunto. In Figura 21 sono mostrati gli andamenti del livello nel pozzo nel primo periodo di funzionamento e poi la portata emunta con la pompa ad innesco automatico. Come si può osservare la capacità di emungimento del pozzo è risultata buona, tanto da giustificare l'installazione di un sistema automatico. Negli oltre due anni di funzionamento del sistema di emungimento si può osservare una portata emunta media di circa **26 litri/giorno**, significativa per un pozzo collocato in un terreno completamente argilloso e solo blandamente influenzata dai cicli stagionali.

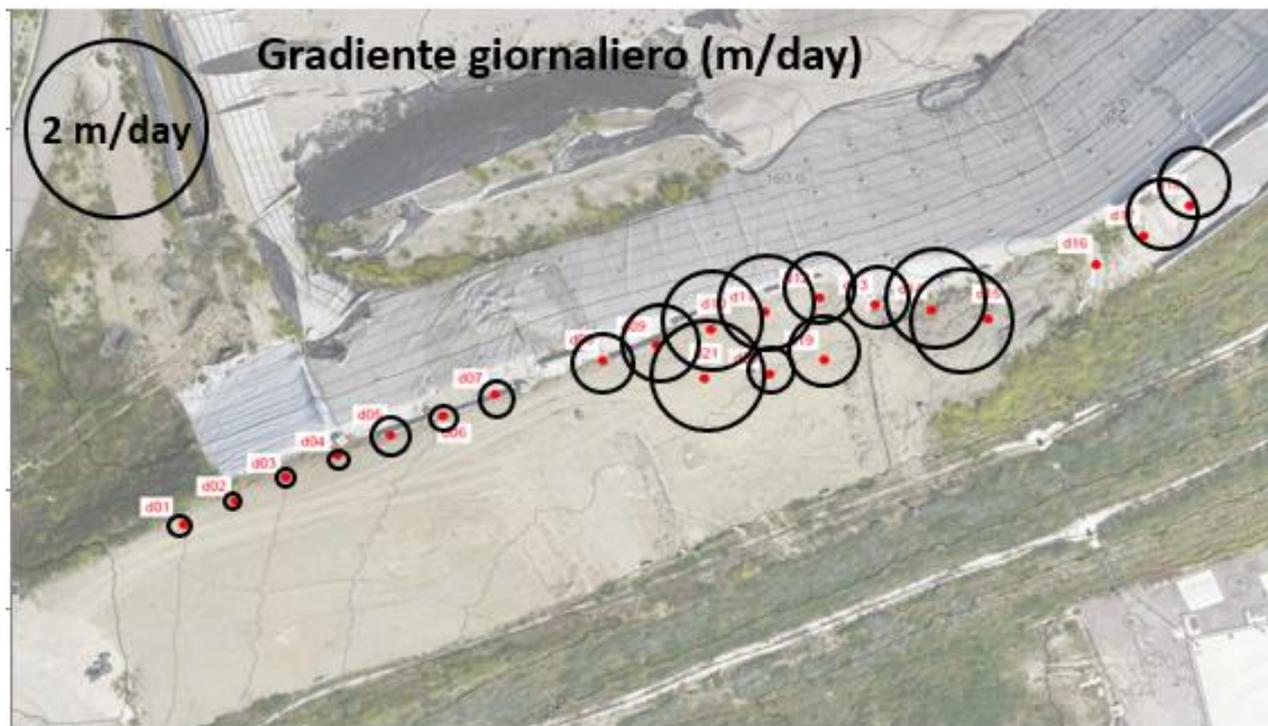
**Figura 22 – Planimetria con indicazione della velocità di riempimento dei pozzi prima della loro automazione**

I significativi risultati del POZZO 1-18 hanno permesso di procedere con l'installazione del sistema drenante più ampio costituito dai pozzi d1-d21. Anche in questo caso nel primo periodo di funzionamento del sistema si eseguivano misure giornaliere del livello idrico nei pozzi per poi procedere al loro svuotamento tramite pompe ad immersione di piccola dimensione calate sul fondo. Questa fase iniziale ha permesso di osservare che i diversi pozzi presentavano capacità di captazione delle acque sotterranee molto diverse. Questo fenomeno è evidenziato graficamente in Figura 22 dove la dimensione dei cerchi è proporzionale alla velocità di riempimento giornaliero osservata sui diversi pozzi. Si osserva che la gran parte dell'acqua viene intercettata dai pozzi posti sulla porzione est dell'argine, che corrisponde alla zona di massimo scavo dell'imbasamento dell'opera in quanto corrispondente all'asta del fosso originario intercettato dalla diga.

Dall'analisi di questo comportamento si è deciso di dotare i 6 pozzi di maggiore afflusso (d11, d14, d15, d17, d18, d19) di pompe ad immersione ad innesco automatico e di monitorare i valori della portata emunta.

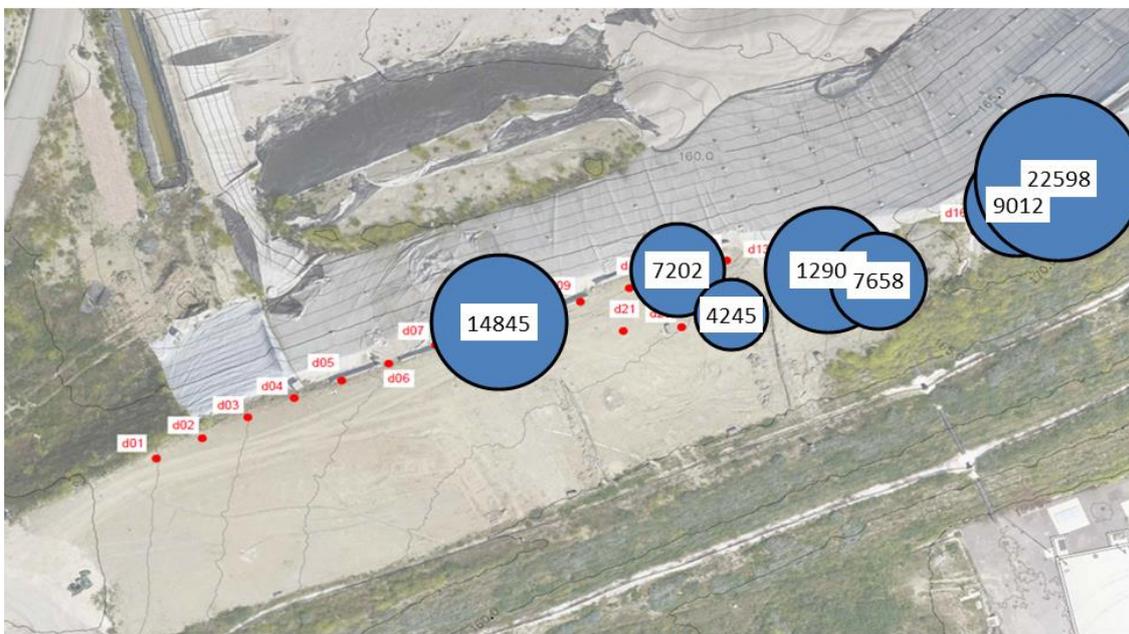
Figura 24 – Rappresentazione grafica delle portate emunte nel periodo OTTOBRE 2019 – APRILE 2021

In Figura 24 le portate complessive emunte da ogni pozzo nel periodo ottobre 2019 – aprile 2021 sono rappresentate su una planimetria dell'argine.

In relazione al significativo periodo di monitoraggio, dai dati esposti si evince che gli elevati quantitativi d'acqua emunti sono difficilmente riconducibili a soli fenomeni di espulsione d'acqua per consolidazione dei terreni dell'argine ed è invece ragionevole ricondurli ad una pur modesta circolazione sotterranea che porta le acque infiltranti sui versanti collinari alla base dell'argine che è oggi il punto più basso della formazione argillosa per la sezione di interesse. Le misurazioni nel tempo ed il progressivo riempimento della discarica (con la sua progressiva impermeabilizzazione) potranno dare maggiori elementi di interpretazione di questo fenomeno che meriterebbe di essere meglio investigato.

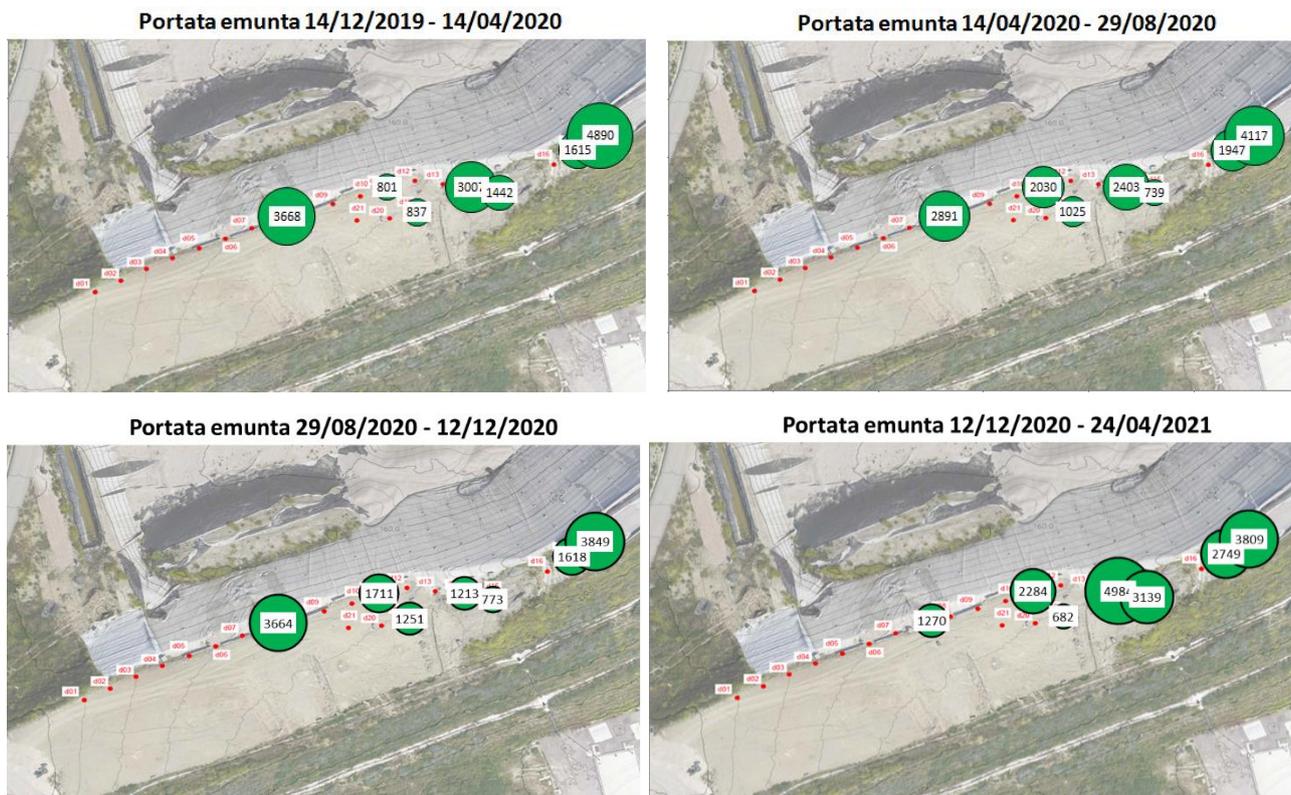
Figura 25 – Rappresentazione grafica delle portate emunte per quadrimestri successivi

In Figura 25 le portate emunte per quadrimestri successivi sono rappresentate sulla planimetria dell'argine. Si osserva un andamento delle portate poco influenzato dalla stagione.
