## ASA S.r.l. AZIENDA SERVIZI AMBIENTALI

### *Analisi dei dati di monitoraggio dell'argine di valle della Zona di Ampliamento della Discarica di Corinaldo (AN)*

#### **RAPPORTO n.6** **Aggiornamento a AGOSTO 2023**

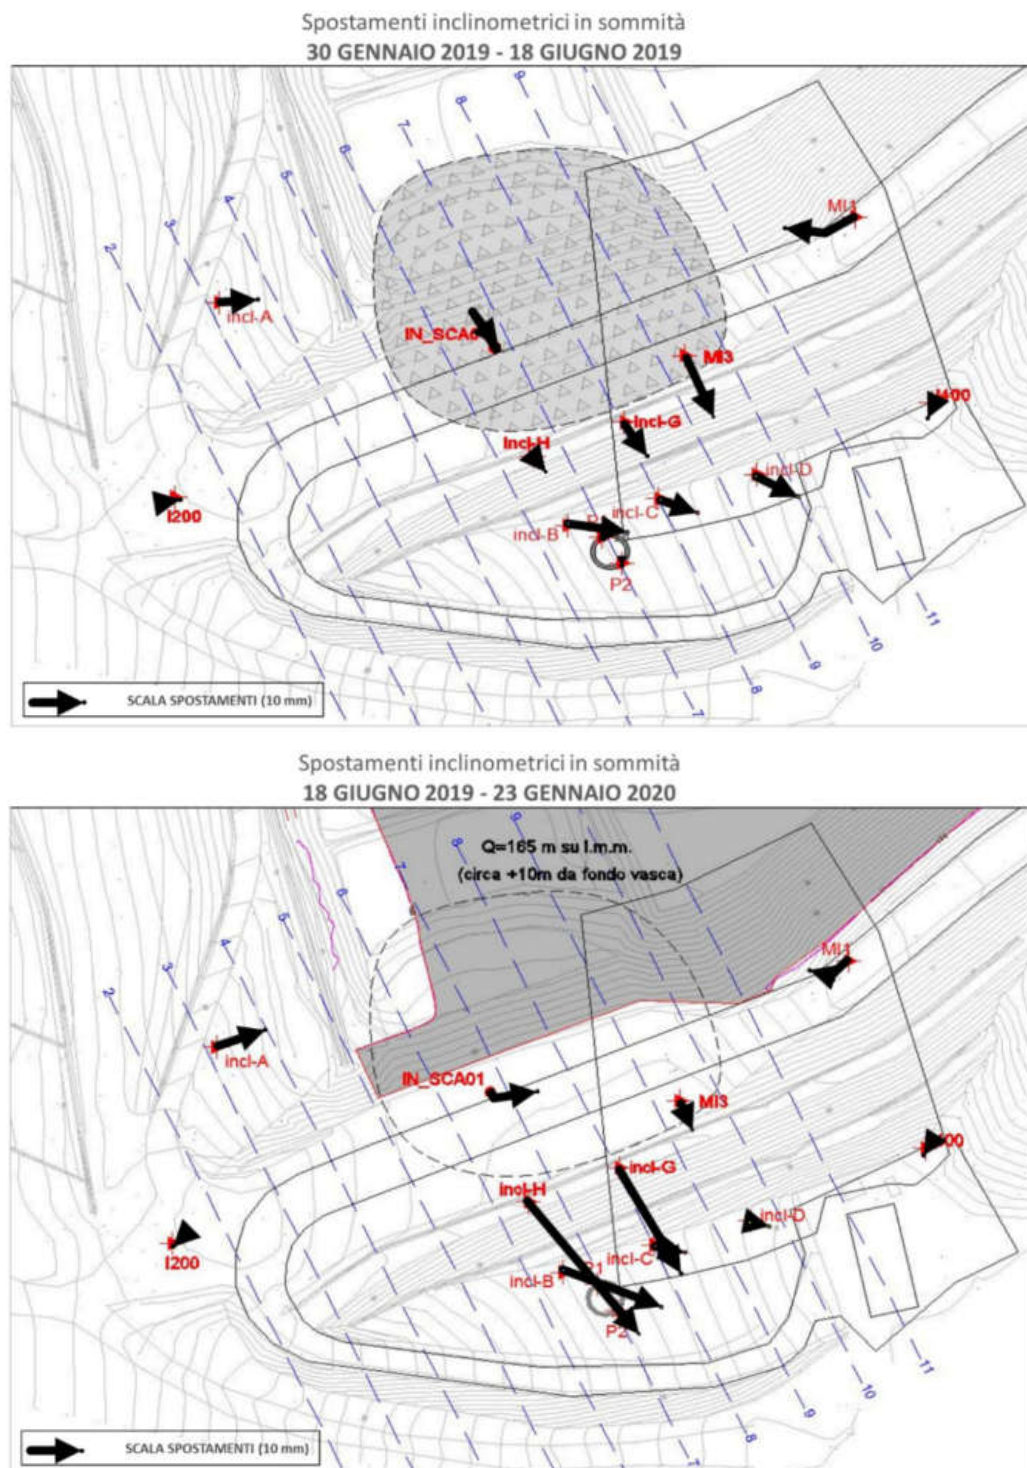
**Figura 13 – Spostamenti inclinometrici GEN - GIU 2019 e GIU 2019 – GEN 2020**

Per mettere in relazione spostamenti e lavorazioni nell'impianto si è provveduto a scomporre l'intervallo temporale in "semestri" consecutivi, Gennaio-Giugno 2019, Giugno 2019 - Gennaio 2020, Gennaio-Giugno 2020, Giugno 2020 - Gennaio 2021, Gennaio-Giugno 2021 e Giugno 2021 - Gennaio 2022, Gennaio-Giugno 2022, Giugno-Dicembre 2022, Gennaio-Giugno 2023. **Inoltre si è aggiunto lo spostamento dell'ultimo quadrimestre APRILE- AGOSTO 2023** (Figura 18). In Figura 13, Figura 14, Figura 15, Figura 16 e Figura 17 sono riportate le planimetrie dell'argine con i vettori orientati dello spostamento rilevato dagli inclinometri rappresentati in tutte le figure nella medesima scala. Si osserva che nel semestre giugno 2019 – gennaio 2020 si concentra buona parte della deformazione complessiva dell'argine e che tali spostamenti possono essere ben correlati al riempimento della discarica a ridosso del rilevato, con uno spessore di rifiuti pari a circa 10 m. Nel semestre successivo, dove la quota dei rifiuti è aumentata solo nel settore est, si osserva infatti che l'entità degli spostamenti diminuisce drasticamente. Osservando con attenzione si può individuare che il contributo del riempimento nel settore est, che ha portato lo spessore dei rifiuti a circa 20 m dal fondo vasca, ha determinato gli incrementi di spostamento dell'inclinometro MI1 verso sud-ovest nel periodo gennaio-giugno 2020. Nel successivo periodo giugno-novembre 2020, a fronte di un modesto aumento delle quote dei rifiuti a monte dell'argine, si è osservato un incremento della deformazione di circa 10 mm negli inclinometri G e H. Nel periodo successivo, novembre 2020 – giugno 2021, spostamenti degni di nota sono

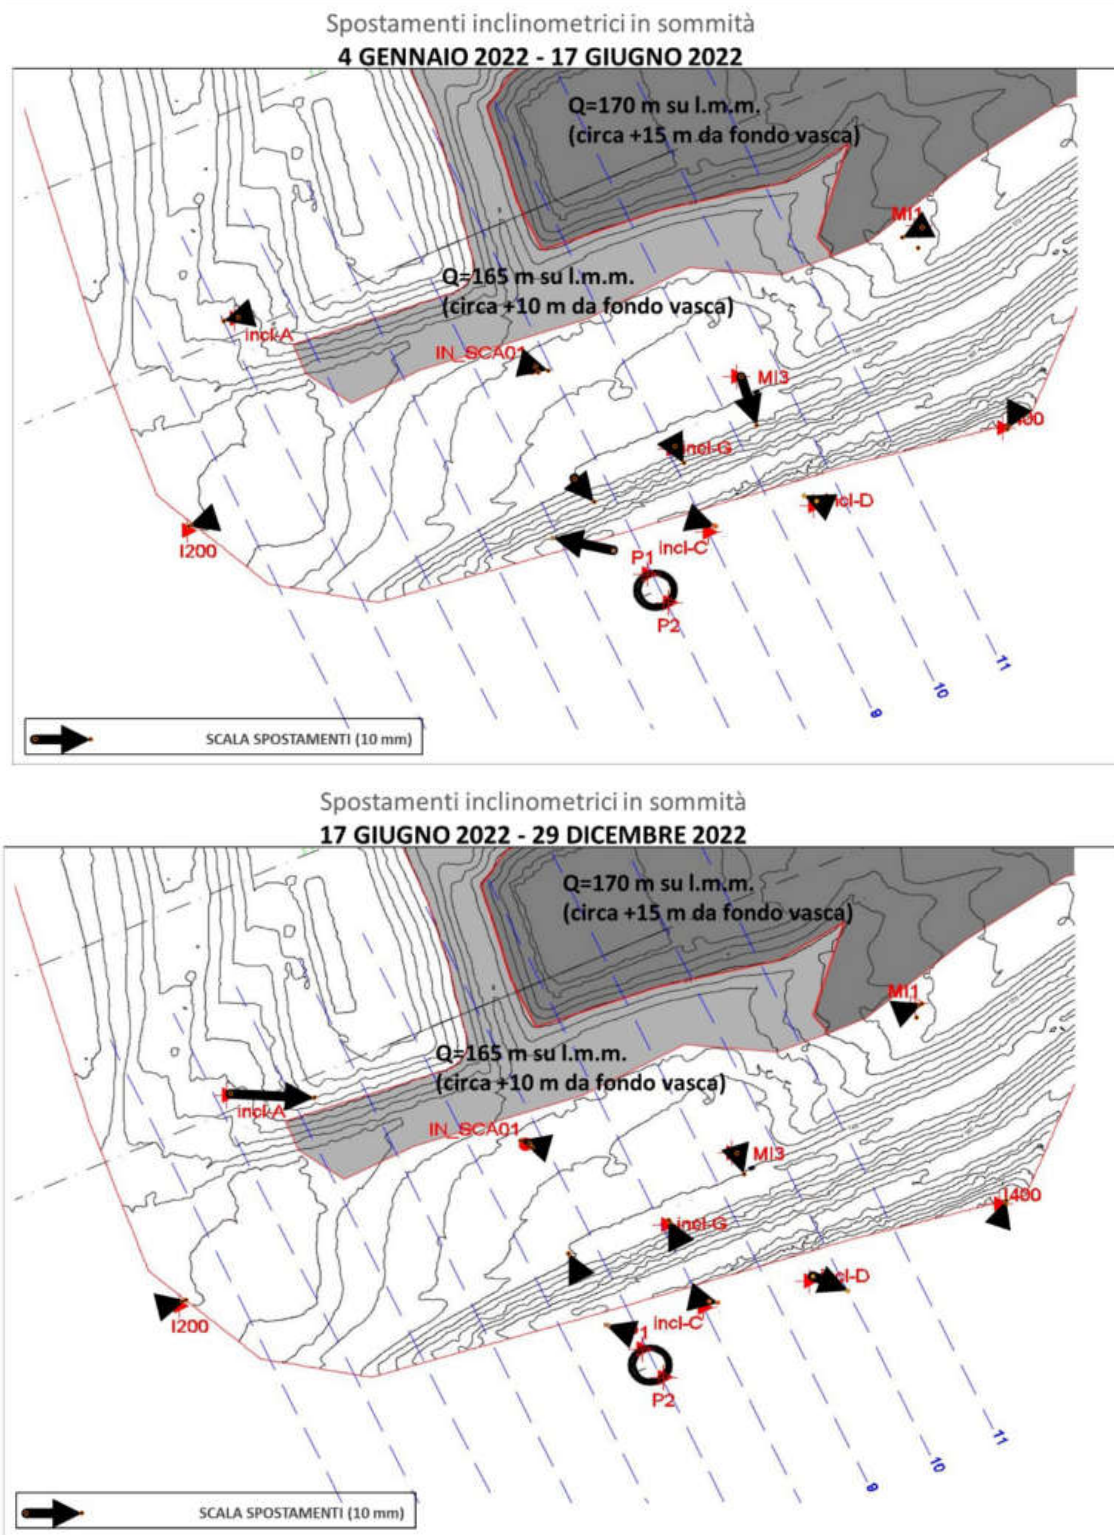
**Figura 16 – Spostamenti inclinometrici GEN – GIU 2022 e GIU – DIC 2022**

Nel semestre giugno – dicembre 2022 l'elaborazione, che ha richiesto un raccordo con le misure precedenti per il cambio di sonda inclinometrica, mostra una situazione stabile. Fa eccezione l'inclinometro A che, posizionato poco a monte della spalla destra dell'argine, mostra un movimento della coltre superficiale del versante.

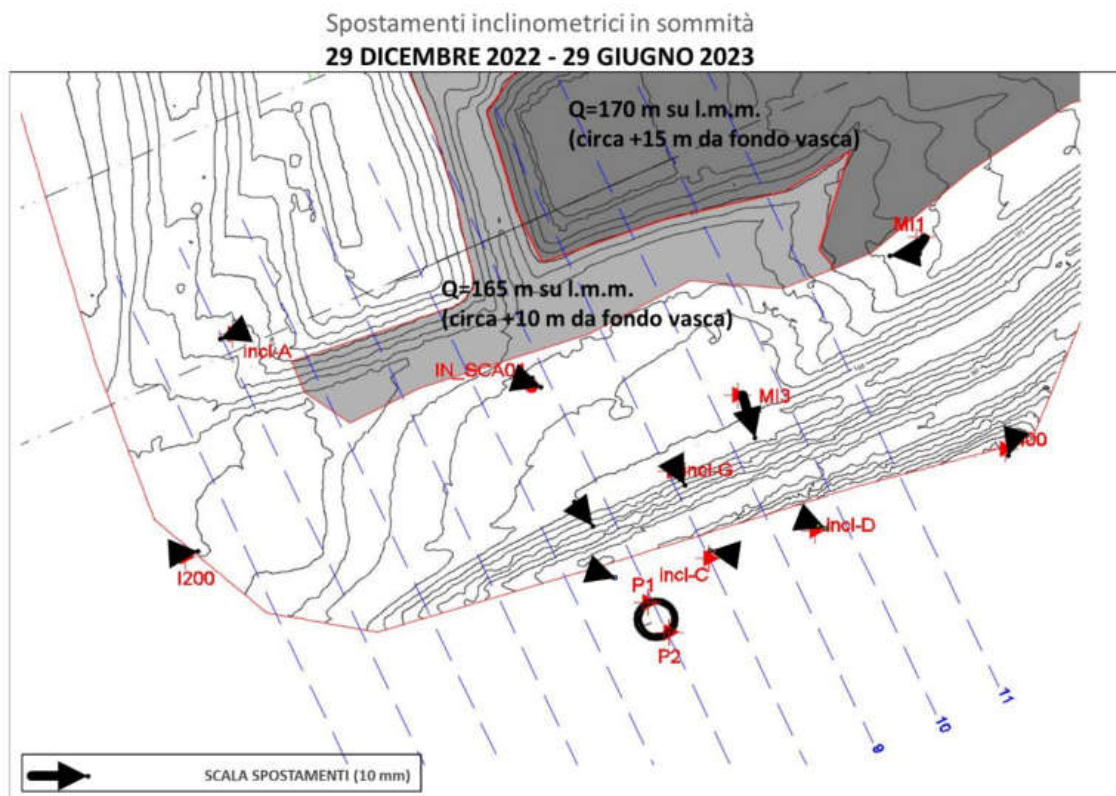
Figura 17 – Spostamenti inclinometrici DIC 2022 – GIU 2023

Nel semestre **dicembre 2022 – giugno 2023** la situazione si mantiene piuttosto stabile se paragonata alle velocità di deformazione osservate nei periodi corrispondenti allo sversamento dei rifiuti a ridosso dell'argine. Aumentando la scala di rappresentazione dei vettori si osservano spostamenti di diversi millimetri verso valle degli inclinometri in cresta arginale (G-H-M3 ed M1).

Le **misure più recenti, relative al quadrimestre aprile - agosto 2023**, non indicano variazioni degne di nota rispetto ai trend precedentemente evidenziati. Si osserva in particolare che gli inclinometri sulla cresta arginale (G-H-M3) mostrano degli spostamenti in superficie di alcuni millimetri pur in assenza di cause perturbatrici chiaramente identificabili, a conferma dell'elevata deformabilità del corpo arginale.

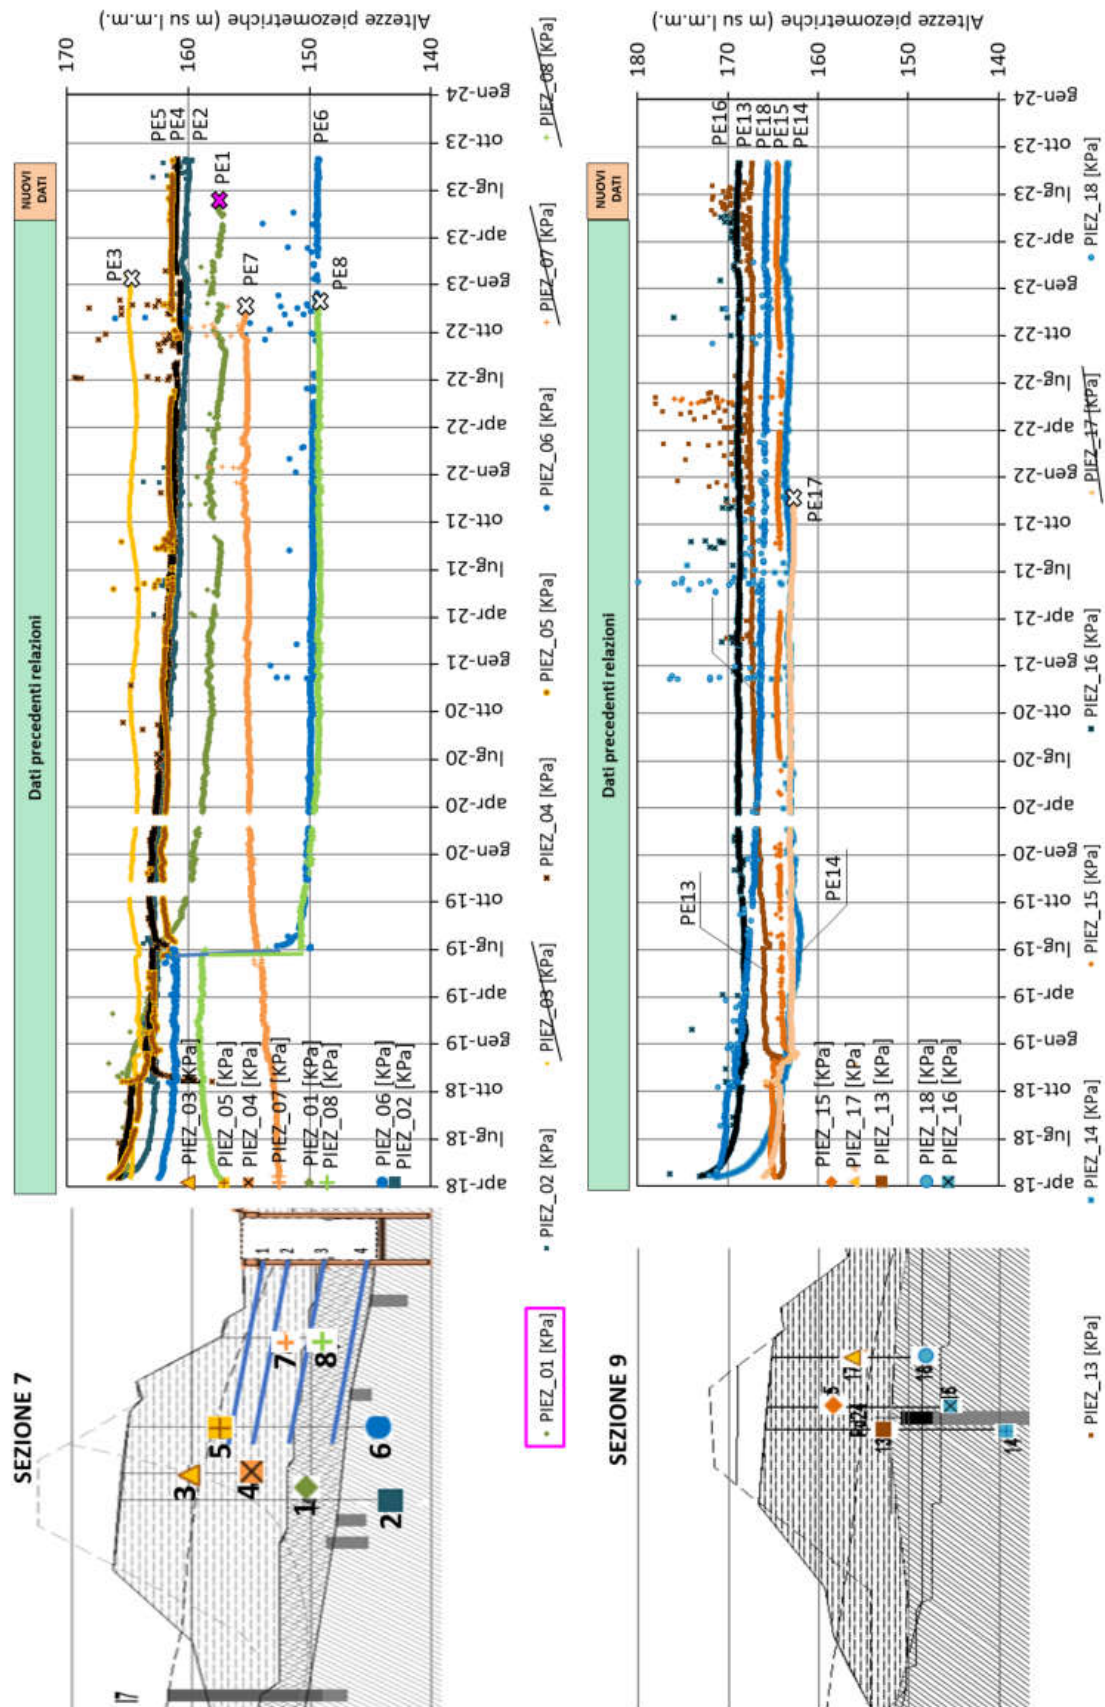
Figura 28 – Andamento nel tempo delle altezze piezometriche più significative nelle sez. 7 e 9 dell'argine

La Figura 28 mostra le medesime letture alle celle elettriche, espresse in termini di altezza piezometrica, per i sensori più significativi della sezione n.7 e n.9 dell'argine. Dalla figura si confermano anche con il presente aggiornamento le osservazioni precedenti e precisamente che:

La presenza di perduranti ed elevate pressioni interstiziali nel corpo arginale è peraltro confermata dagli elevati valori delle altezze piezometriche misurate su alcune celle Casagrande nonché sulle recenti letture sui pozzi verticali di piccolo diametro non attrezzati con pompa di emungimento.

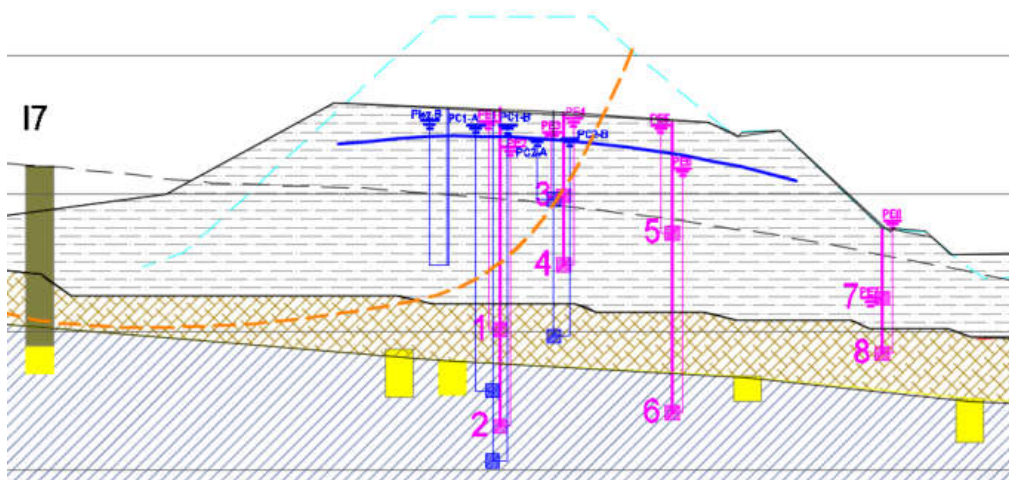
Figura 29 – Confronto tra le altezze piezometriche misurate nel 2018 e nel 2023 nella sezione arginale n.7

In Figura 29 e Figura 30 sono rappresentate le altezze piezometriche misurate dai piezometri elettrici attivi sulle sezioni arginali n.7 e n.9, confrontando le misure del 12 giugno 2018 con quelle aggiornate al 31 agosto 2023. Si può osservare che le pressioni interstiziali nella sezione n.7 mostrano una generalizzata e significativa diminuzione tra il 2018 ed il 2022, mentre tale riduzione è molto più limitata nella sezione n.9. E' anche evidente la riduzione dei sensori attivi nel periodo recente, specialmente nella sezione n.7.

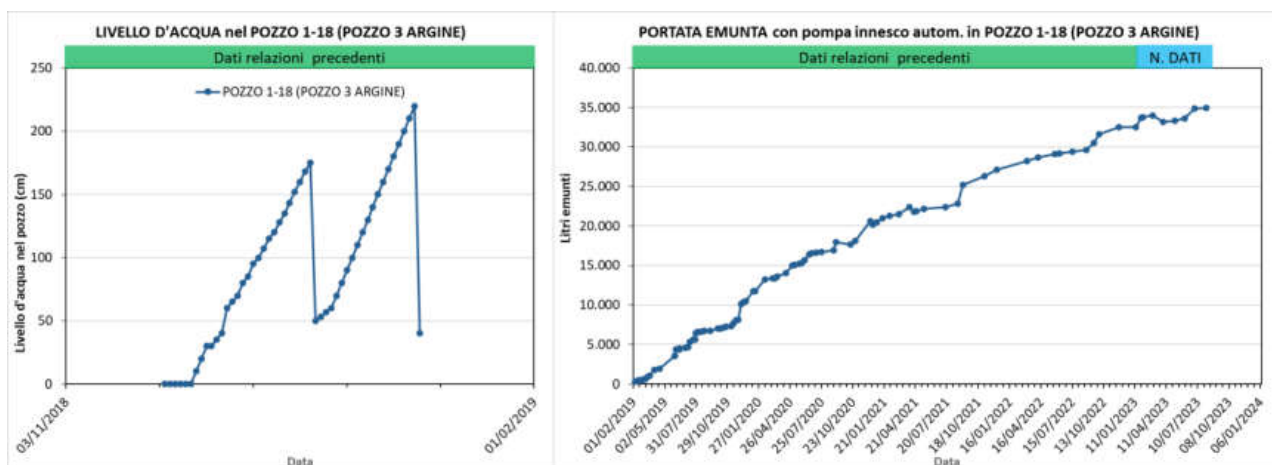
**Figura 32 – Portata emunta dal POZZO 1-18 (fino ad AGOSTO 2023)**

Si può notare che il POZZO 1-18, di medio diametro, è stato realizzato alcuni mesi prima dei pozzi di piccolo diametro (d1÷d21), per verificare l'efficacia di tale sistema di drenaggio. Dal novembre 2018 al febbraio 2019 si monitorava la quota raccolta nel pozzo e si procedeva al suo svuotamento con pompa rimuovibile quando l'accumulo raggiungeva 1,5-2,0 m. Dal febbraio 2019 nel pozzo è stata installata una pompa sommersa ad avviamento automatico con misura del volume d'acqua emunto. In Figura 32 sono mostrati gli andamenti del livello nel pozzo nel primo periodo di funzionamento e poi la portata emunta con la pompa ad innesco automatico (dati aggiornati a **gennaio 2023, manco ultimi 2 quadrimestri**). Come si può osservare la capacità di emungimento del pozzo è risultata buona, tanto da giustificare l'installazione di un sistema automatico. Nei quattro anni di funzionamento del sistema di emungimento si può osservare una portata emunta media di circa **21 litri/giorno**, significativa per un pozzo collocato in un terreno completamente argilloso.

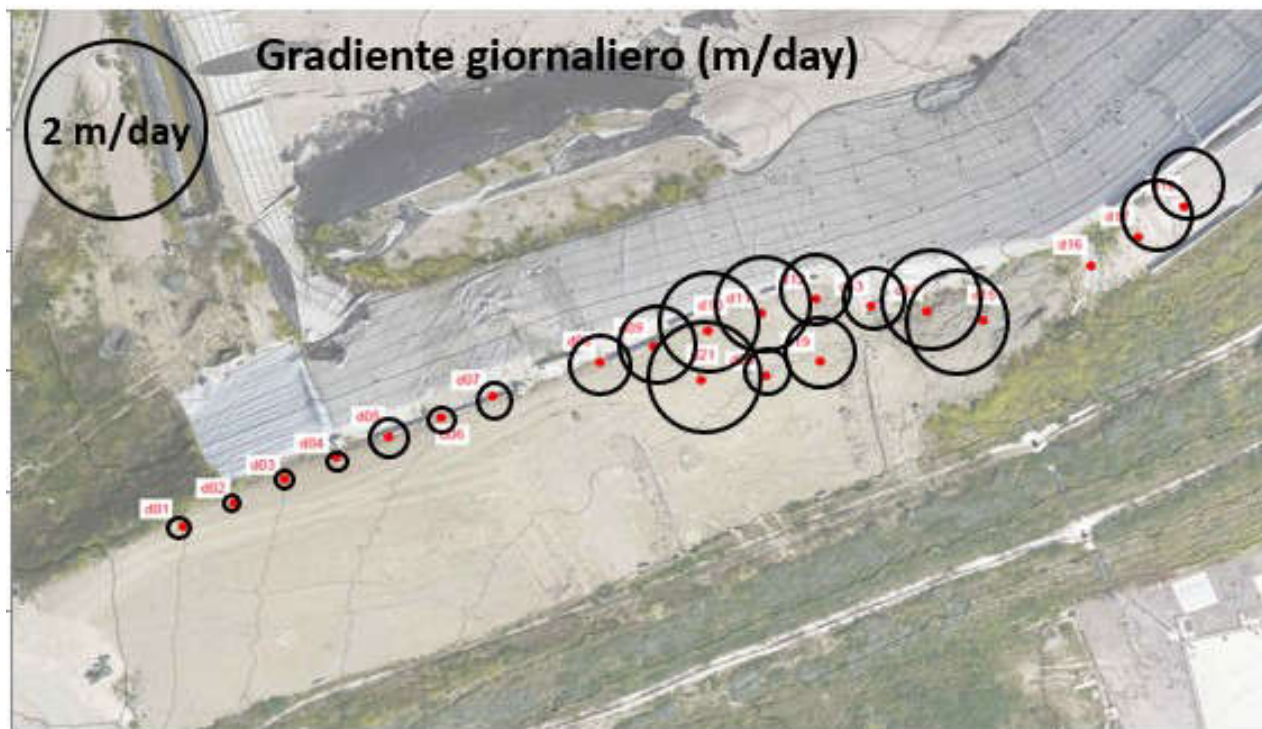
**Figura 33 – Planimetria con indicazione della velocità di riempimento dei pozzi prima della loro automazione nell’ottobre 2019**

I significativi risultati del POZZO 1-18 hanno permesso di procedere con l'installazione del sistema drenante più ampio costituito dai pozzi d1÷d21. Anche in questo caso nel primo periodo di funzionamento del sistema si eseguivano misure giornaliere del livello idrico nei pozzi per poi procedere al loro svuotamento tramite pompe ad immersione di piccola dimensione calate sul fondo. Questa fase iniziale ha permesso di osservare che i diversi pozzi presentavano capacità di captazione delle acque sotterranee molto diverse. Questo fenomeno è evidenziato graficamente in Figura 33 dove la dimensione dei cerchi è proporzionale alla velocità di riempimento giornaliero osservata sui diversi pozzi. Si osserva che la gran parte dell'acqua viene intercettata dai pozzi posti sulla porzione est dell'argine, che corrisponde alla zona di massimo scavo dell'imbasamento dell'opera in quanto corrispondente all'asta del fosso originario intercettato dal rilevato.

Dall'analisi di questo comportamento si è deciso di dotare i 6 pozzi di maggiore afflusso (d11, d14, d15, d17, d18, d19) di pompe ad immersione ad innesco automatico e di monitorare i valori della portata emunta.

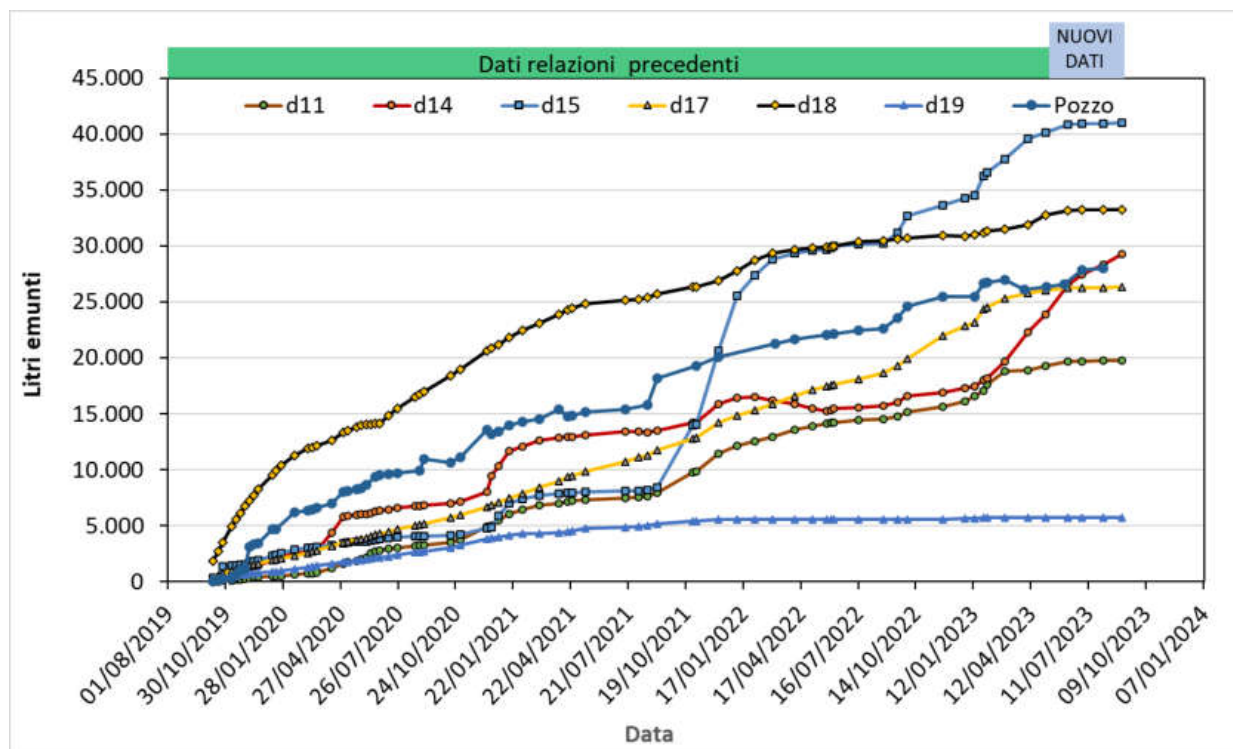
Figura 34 – Portate emunte dai pozzi dotati di pompe ad innesco automatico

In Figura 34 è mostrato l'andamento nel tempo delle portate emunte dai diversi pozzi dotati di pompaggio automatizzato. Dai dati risulta che nel periodo **ottobre 2019 – settembre 2023** sono stati complessivamente estratti circa 185 m<sup>3</sup> d'acqua (pari a circa **125 l/giorno**). Con un periodo di osservazione di quasi 4 anni si osserva una variabilità stagionale della portata di emungimento più pronunciata per alcuni pozzi e meno per altri. Significativo l'evento dell'autunno 2021 che ha visto un forte aumento della portata del pozzo d15 collocato nell'area est dell'argine in concomitanza dello stillicidio di dreni sub-orizzontali e dell'impantanamento d'acqua in superficie. È quindi probabile che questo pozzo possa aver risentito di un apporto diretto per infiltrazione d'acqua dalla superficie. Nell'ultimo periodo sono stati ripristinati i misuratori di portata dei pozzi d11, d18 e d19 che avevano fornito letture non attendibili alla fine del 2022.

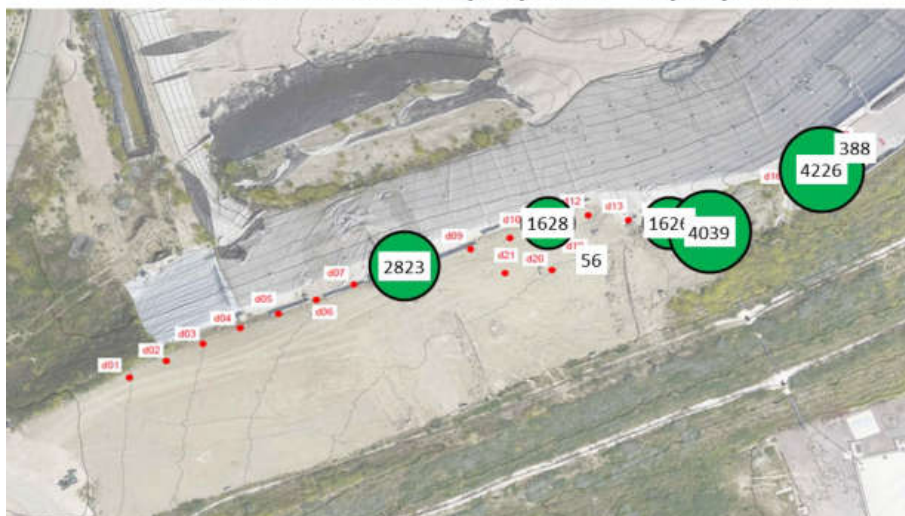
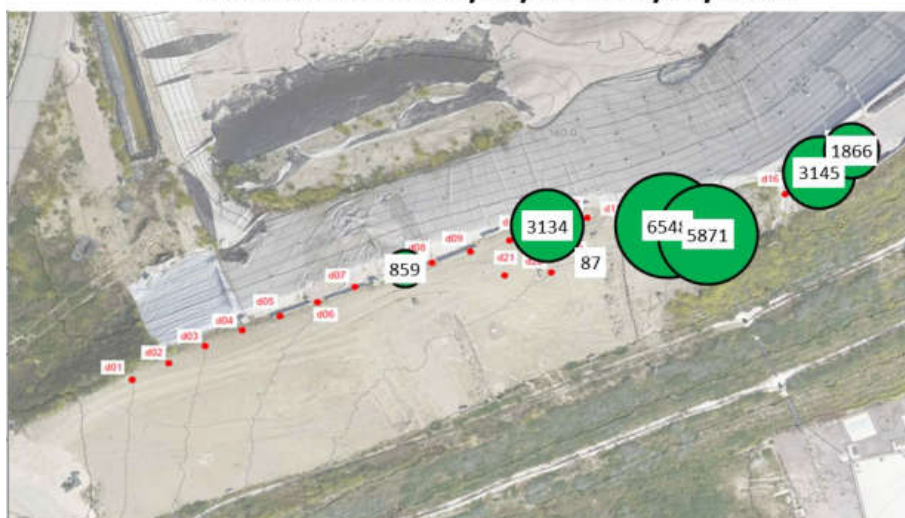
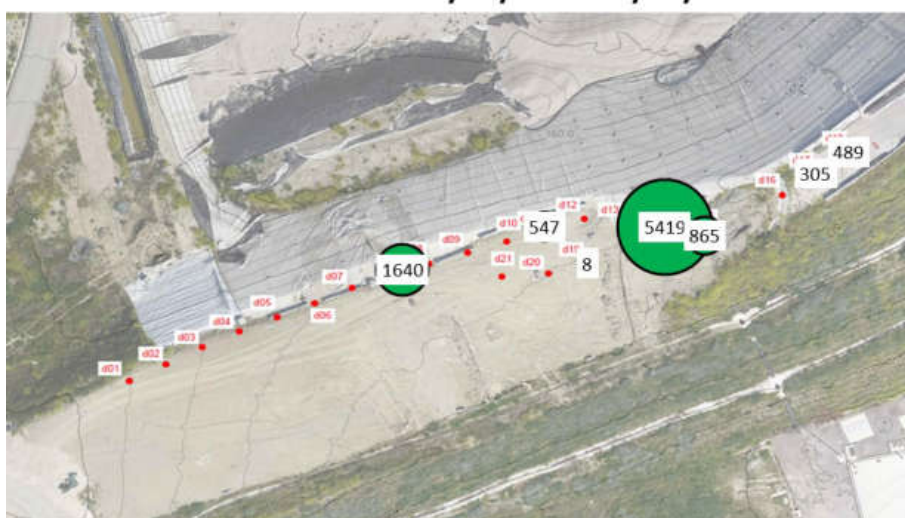
Figura 37 – Rappresentazione grafica delle portate emunte per quadrimestri successivi

In Figura 35 le portate complessive emunte da ogni pozzo nel periodo **ottobre 2019 – settembre 2023** sono rappresentate su una planimetria dell'argine, mentre in Figura 36 e Figura 37 le portate emunte sono distinte per quadrimestri successivi. Come già rilevato il comportamento dell'ultimo anno di osservazione evidenzia un comportamento più legato alla stagionalità di quanto apparisse in passato.

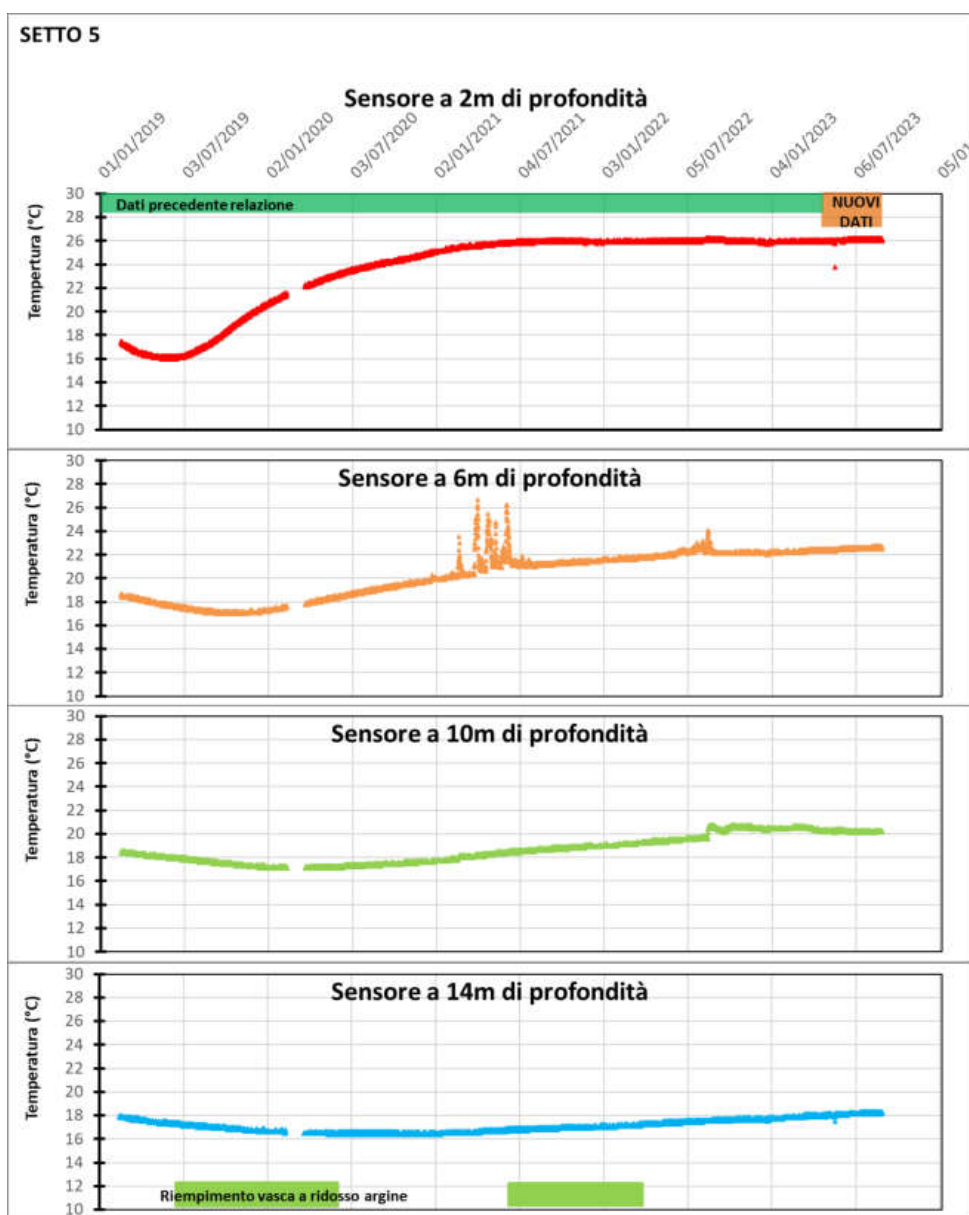
Figura 42 – Andamento temporale della temperatura nei pali D del setto n.5

Si continua a monitorare l'andamento della temperatura tramite alcuni sensori posti all'interno delle strutture in c.a. Dato infatti che per compensare termicamente la lettura agli strain-gages sono presenti dei sensori di temperatura e avendo alcuni canali della centralina disponibili, sono stati acquisiti anche i dati di temperatura alle 4 profondità a cui sono posti i sensori. In Figura 42 e Figura 43 le letture di temperatura sono mostrate per l'intero periodo di monitoraggio. Si osserva chiaramente che la temperatura iniziale si collocava per tutti i sensori a 16-18°C. Con l'inizio del riempimento della discarica a ridosso dell'argine, i sensori a 2 m e 6 m dalla testa del palo, iniziano a risentire del riscaldamento prodotto dalla degradazione in ambiente anaerobico della parte organica dei rifiuti, in maniera sostanzialmente identica nei due pali. Oggi la temperatura dei sensori a 2 m di profondità si è stabilizzata a 26 °C nel setto 5, mentre continua lentamente a crescere sul setto 7 dove ha raggiunto i 27°.
