## ASA S.r.l. AZIENDA SERVIZI AMBIENTALI

### *Analisi dei dati di monitoraggio dell'argine di valle della Zona di Ampliamento della Discarica di Corinaldo (AN)*

#### **RAPPORTO n.10 Aggiornamento a DICEMBRE 2024**

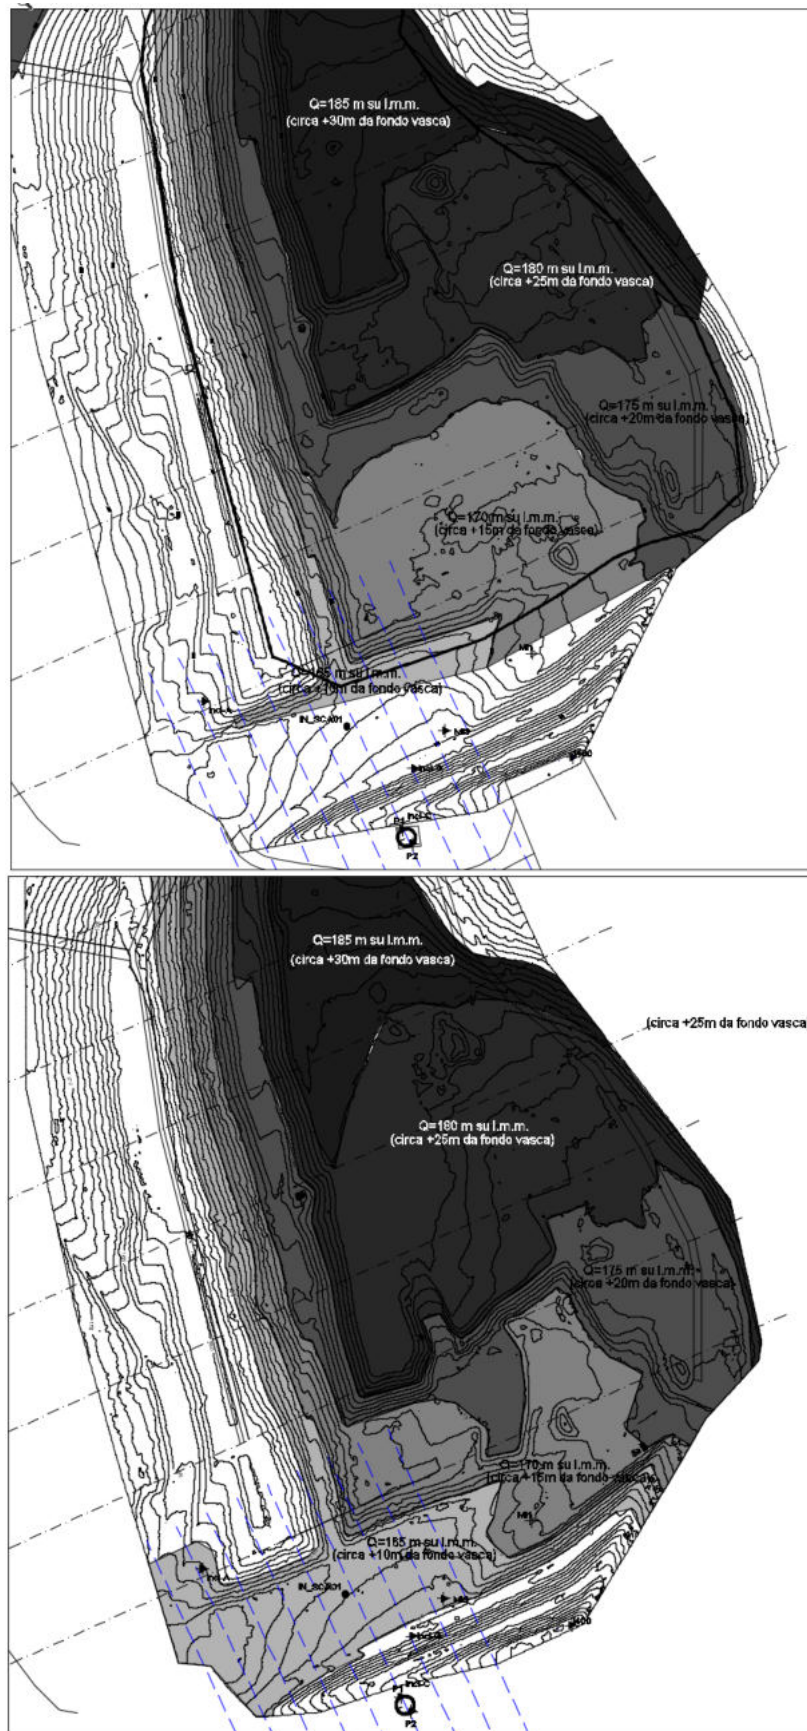
**Figura 11 – Rilievi plano-altimetrici della discarica al 1-10-2023 e al 30-3-2024, estesi a monte**

- al 1-10-2023, il rilievo evidenzia che la coltivazione della discarica prosegue nella porzione a nord, distante dall'argine (Figura 11, in alto);
- al 30-3-2024, il rilievo evidenzia che la coltivazione della discarica si sta avvicinando all'argine, con un sovrizzo della porzione centrale (Figura 11, in basso);

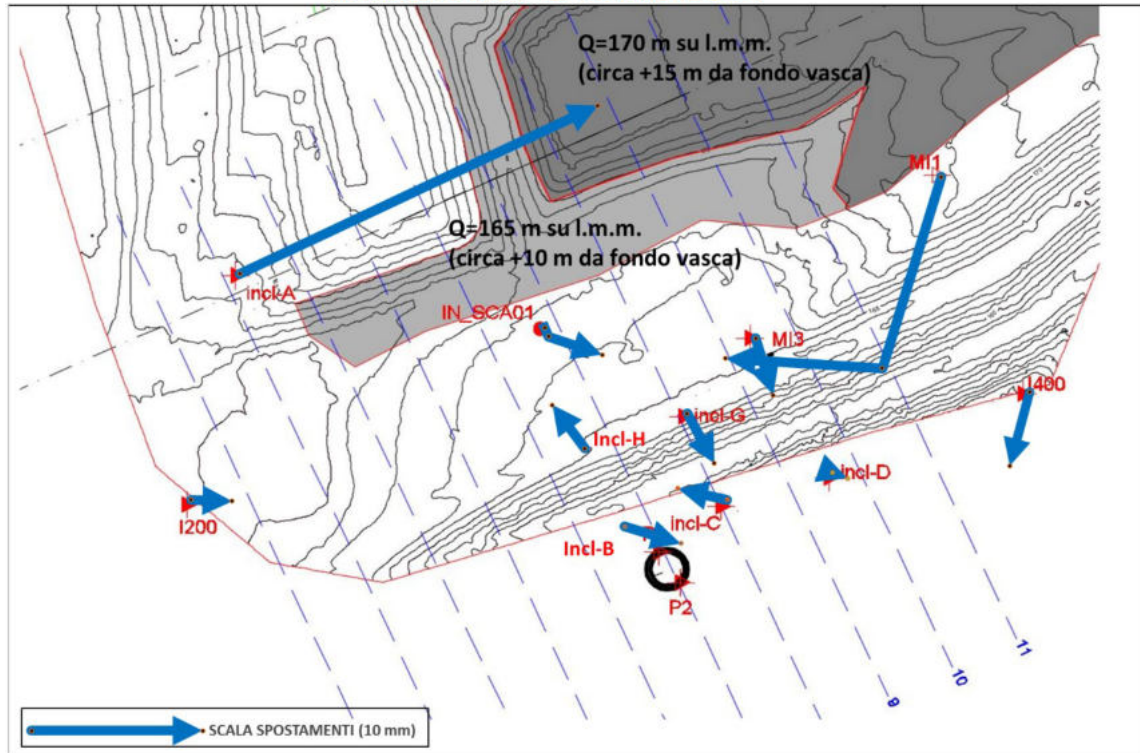
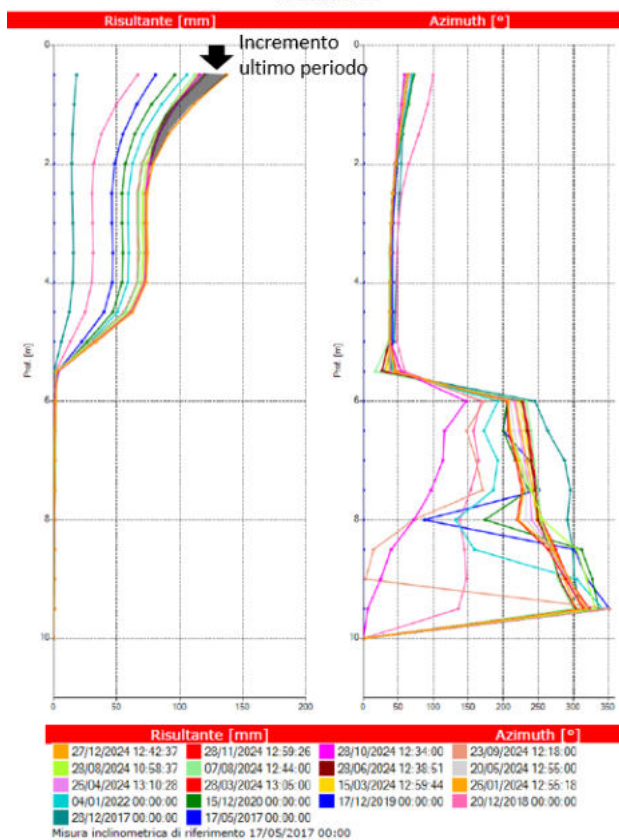
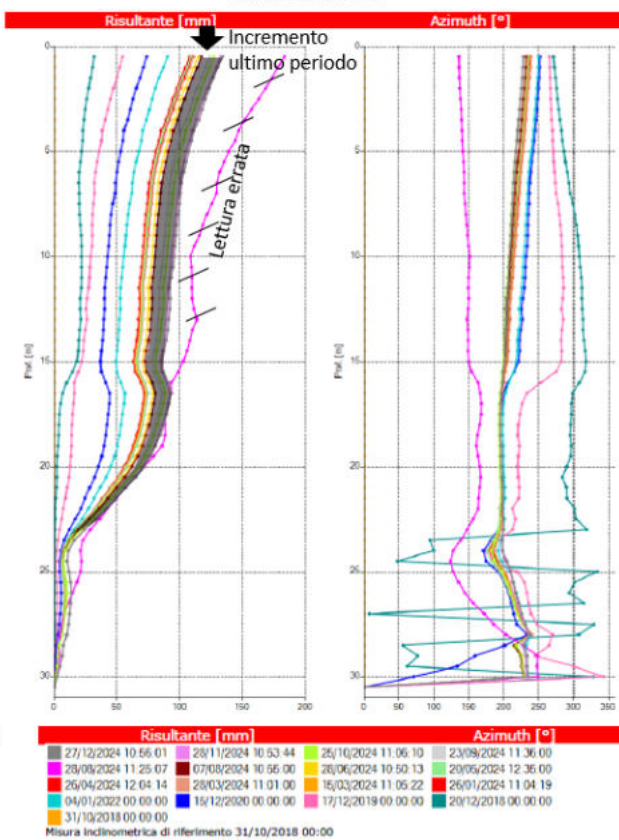
Figura 21 – Spostamenti inclinometrici SET 2024 – DIC 2024 (in scala di rappresentazione amplificata) e deformate inclinometriche delle verticali A e M1

**Nel semestre giugno – dicembre 2024 si osserva la generale prosecuzione dei trend deformativi precedenti, in cui spiccano gli spostamenti dell'inclinometro A, collocato nel pendio al di fuori dell'argine che ha manifestato uno spostamento di circa 2 cm nei primi 3 m di coltre e l'inclinometro M1 che ha manifestato uno spostamento di circa 1,5 cm distribuito su 8 m di altezza (tra le profondità di 16 e 24 m, vedi Figura 21), risentendo con ogni probabilità dell'incremento di carico a monte dell'arginatura che si è avuto nell'ultimo anno.**

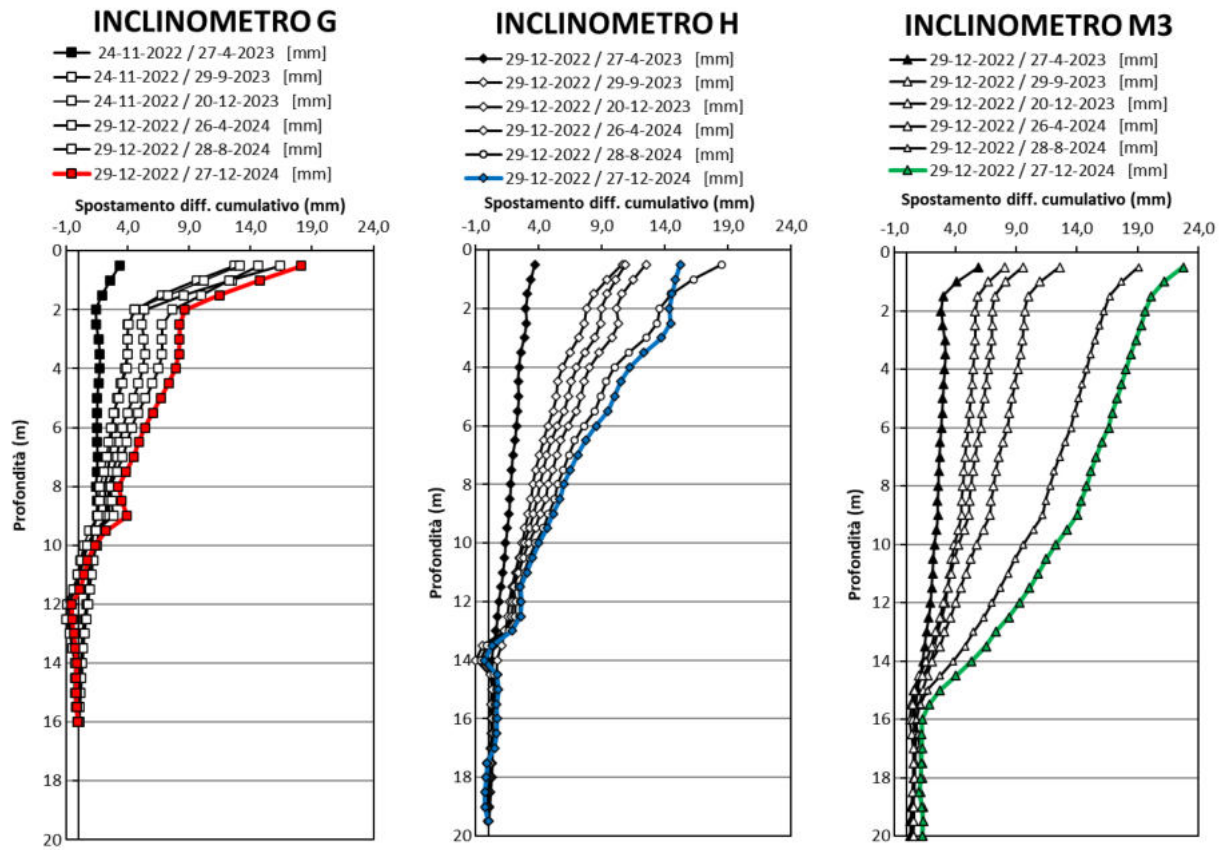
Figura 26 – Inclinometri G (zero al 24-11-2022), H (zero al 29-12-2022) e M13 (zero al 29-12-2022): deformata differenziale integrale dal basso per quadrimestri successivi

In ragione della non trascurabile velocità di deformazione in sommità, si è analizzata nel dettaglio l'evoluzione recente della deformazione con la profondità degli inclinometri G, H ed M3. In Figura 26 sono mostrate le deformate inclinometriche maturate nell'ultimo periodo nelle tre verticali inclinometriche. Si può osservare la porzione di inclinometro infissa nel substrato pliocenico (tra 14 e 16 m di profondità) che rimane stabile, quindi una modesta deformazione distribuita sull'intera altezza dell'argine ed una concentrazione nei primi due metri di profondità. Escludendo tale deformazione superficiale, poco significativa ai fini della sicurezza dell'arginatura, lo spostamento si attesta a circa 4-10 mm/anno, valore non trascurabile ma al momento non preoccupante perché diffuso su tutta l'altezza del corpo arginale. **A questa osservazione più attenta dell'ultimo periodo, si rileva uno spostamento nel quadrimestre aprile-agosto 2024 più pronunciato rispetto ai quadrimestri precedenti, fatto che va ricondotto all'abbancamento dei rifiuti in prossimità dell'argine. Tanto è vero che nell'ultimo quadrimestre, settembre-dicembre 2024, con l'allontanamento dell'abbancamento dall'argine, le velocità di deformazione sono diminuite.**

Appare degno di nota osservare che gli inclinometri G ed H al passaggio nella formazione confermano la deformata "ad S" del tubo inclinometrico. Tale forma, che si conferma nel tempo, può essere ricondotta ad uno "schiacciamento" del tubo originato da un abbassamento del rilevato. Nel prosieguo del

monitoraggio si presterà attenzione a questo aspetto, specialmente appena saranno disponibili i dati dei nuovi assestimetri collocati sull'arginatura.

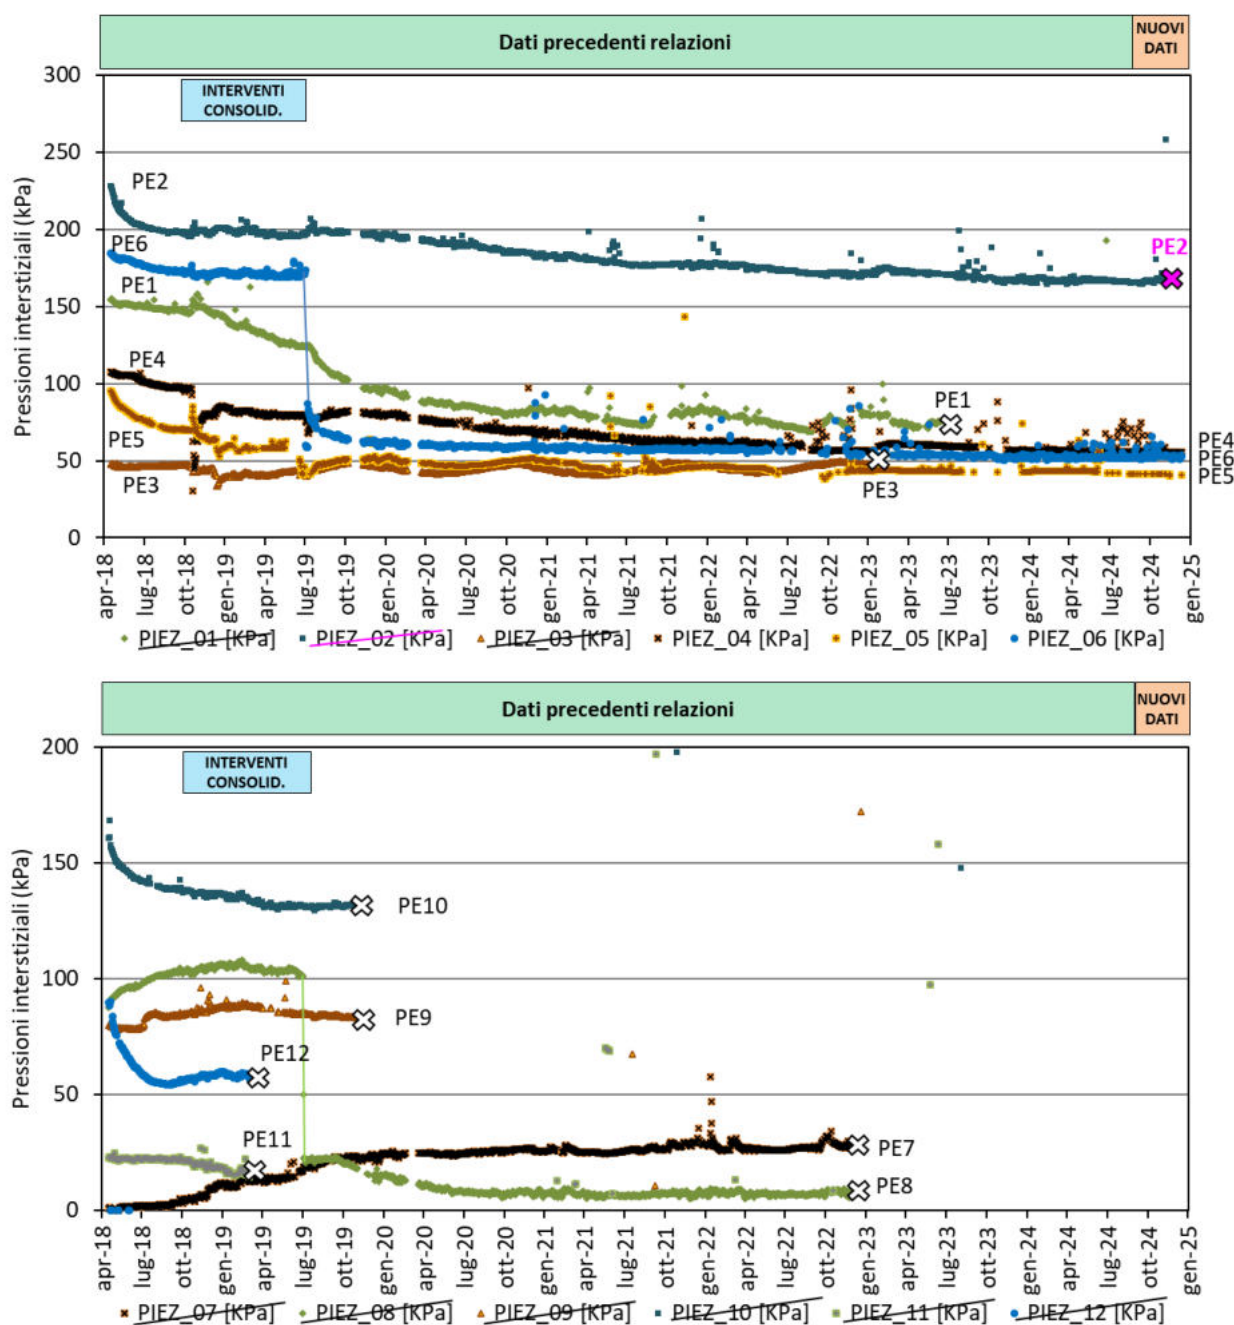
Figura 29 – Andamento nel tempo delle pressioni interstiziali misurate dalle celle PE1-PE12

Dai grafici aggiornati non si rilevano novità rispetto alle osservazioni del passato, con effetti degli interventi di drenaggio sulle sovrappressioni interstiziali che sembrano essersi esauriti od evolvere con estrema lentezza. Si è già osservato che solo la realizzazione dei dreni sub-orizzontali dall'interno del pozzo drenante di valle ha prodotto degli effetti evidenti sulle pressioni interstiziali rilevate dalle celle più vicine alle aste drenanti (PE6 e PE8) e la progressiva riduzione del carico idraulico su altre celle prossime all'area di intervento (PE1 e PE5).

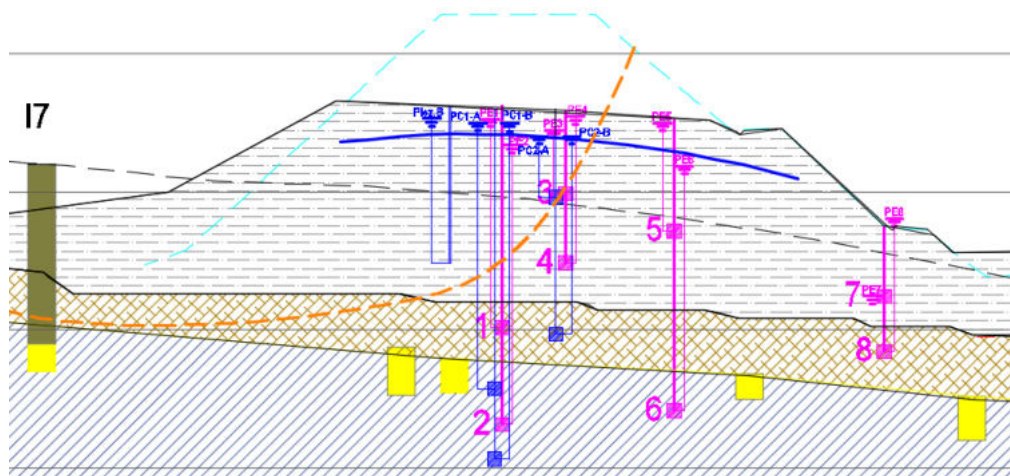
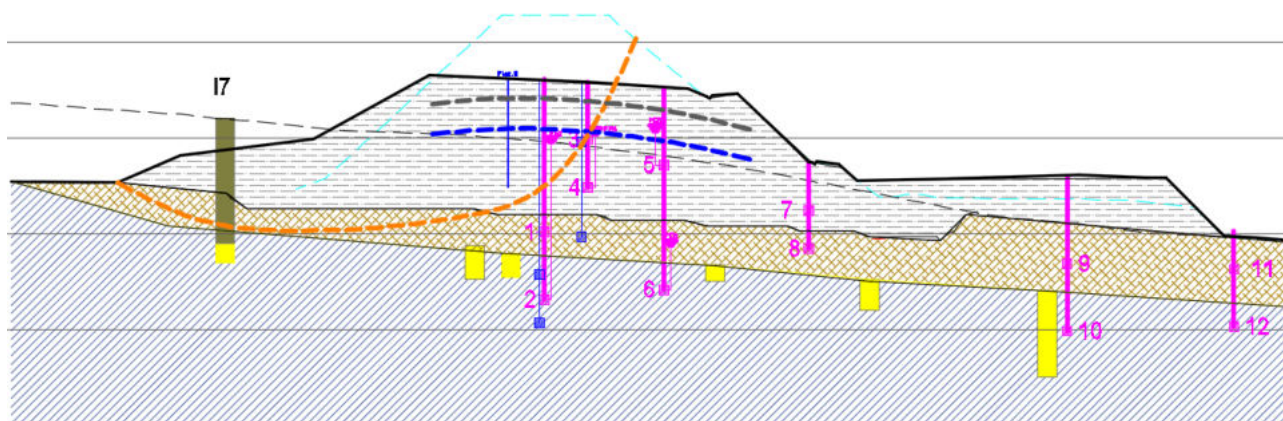
Figura 32 – Confronto tra le altezze piezometriche misurate nel 2018 e nel 2023 nella sezione arginale n.7

In Figura 32 e Figura 33 sono rappresentate le altezze piezometriche misurate dai piezometri elettrici attivi sulle sezioni arginali n.7 e n.9, confrontando le misure del 12 giugno 2018 con quelle aggiornate al 31 agosto 2023 (ancora rappresentative della situazione attuale). Si può osservare che le pressioni interstiziali nella sezione n.7 mostrano una generalizzata e significativa diminuzione tra il 2018 ed il 2022, mentre tale riduzione è molto più limitata nella sezione n.9. È anche evidente la riduzione dei sensori attivi nel periodo recente, specialmente nella sezione n.7.

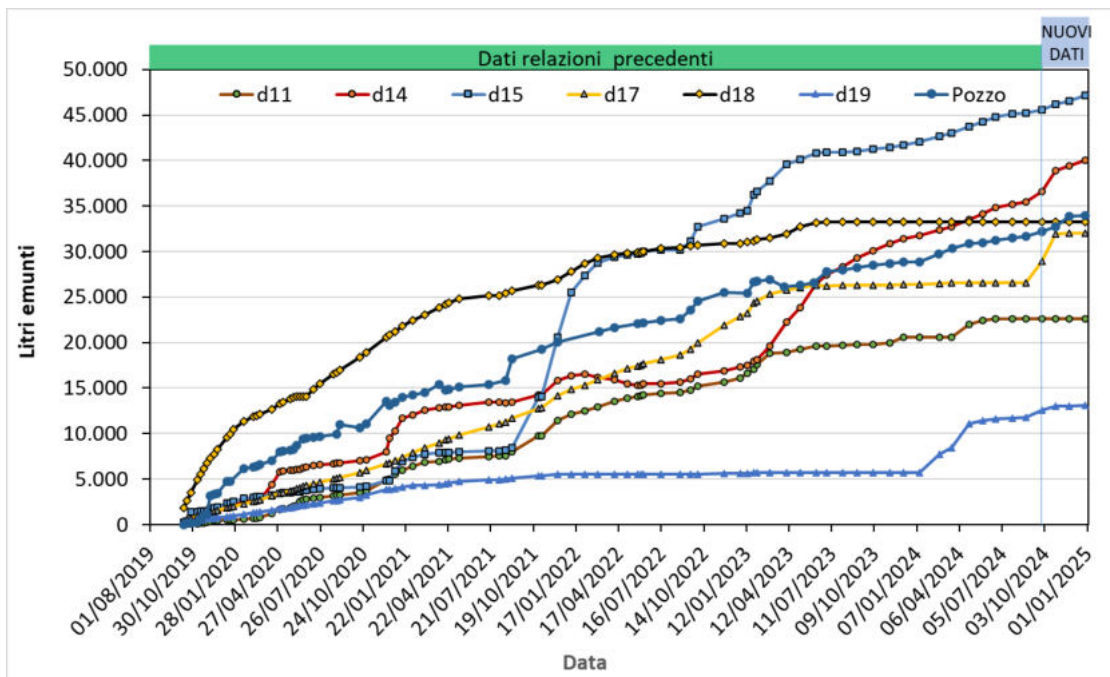
In Figura 37 è mostrato l'andamento nel tempo delle portate emunte dai diversi pozzi dotati di pompaggio automatizzato. Dai dati risulta che nel periodo **ottobre 2019 – dicembre 2024** sono stati complessivamente estratti circa 220 m<sup>3</sup> d'acqua (pari a circa **120 l/giorno**). Con un periodo di osservazione di quasi 6 anni si osserva una variabilità stagionale della portata di emungimento più pronunciata per alcuni pozzi e meno per altri. Significativo l'evento dell'autunno 2021 che ha visto un forte aumento della portata del pozzo d15 collocato nell'area est dell'argine in concomitanza dello stillicidio di dreni sub-orizzontali e dell'impantanamento d'acqua in superficie. È quindi probabile che questo pozzo possa aver risentito di un apporto diretto per infiltrazione d'acqua dalla superficie. Nell'ultimo periodo sono stati ripristinati i misuratori di portata dei pozzi d11, d18 e d19 che avevano fornito letture non attendibili alla fine del 2022. All'inizio del 2024 si è osservata una notevole portata d'acqua emunta dal pozzo d19 che invece negli ultimi 3 anni non aveva mai mostrato portate significative. Nell'ultimo periodo è il pozzo d17 che invece ha mostrato un aumento delle portate emunte rispetto al trend del 2023.

Figura 37 – Portate emunte dai pozzi dotati di pompe ad innesco automatico

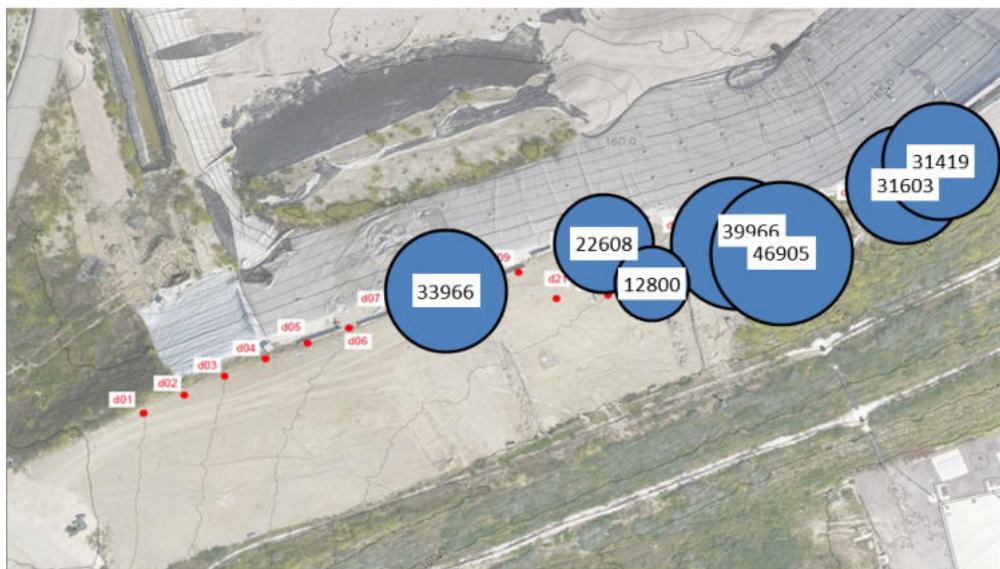
In Figura 38 le portate complessive emunte da ogni pozzo nel periodo **ottobre 2019 – dicembre 2024** sono rappresentate su una planimetria dell'argine, mentre in Figura 39 e Figura 40 le portate emunte sono distinte per quadrimestri successivi. Il comportamento degli ultimi anni ha evidenziato una stagionalità delle portate che non era stato rilevato inizialmente. Tale aspetto è evidenziato nella tabella di Figura 41 che riporta le

Figura 38 – Rappresentazione grafica delle portate emunte nel periodo OTTOBRE 2019–DICEMBRE 2024

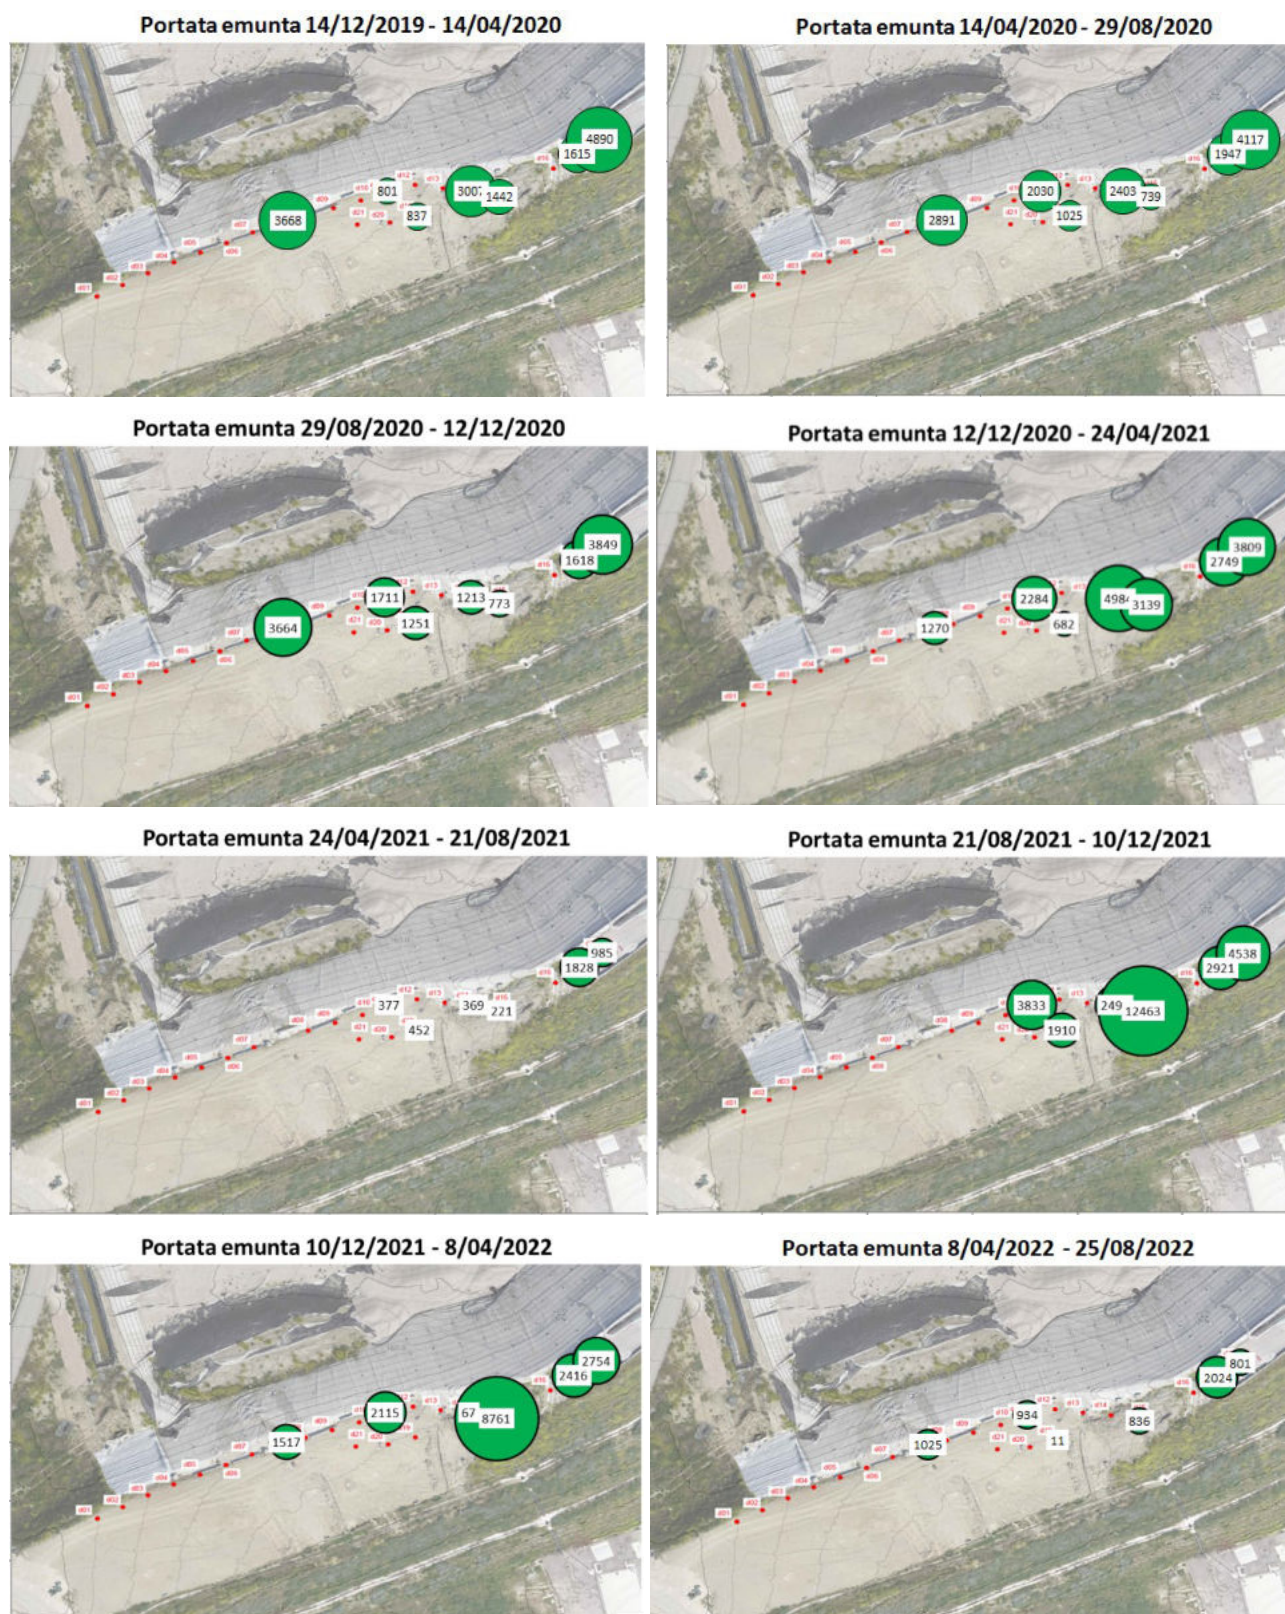
portate medie giornaliere per quadrimestre, su un intervallo temporale di 5 anni. Si osserva che il 2021, 2022, 2023 ed il 2024 hanno evidenziato un drastico calo estivo dei volumi emunti, con una situazione che appare oggi piuttosto stabile che si ripete negli anni (fa eccezione il 4° quadrimestre 2023 che aveva registrato una portata complessiva particolarmente bassa rispetto agli anni precedenti). **In relazione al fatto che i pozzi D11 e D18 hanno mostrato letture identiche ai misuratori di portata nell'ultimo periodo (cioè assenza di portata emunta) si è chiesto un controllo di efficienza del misuratore, dell'innesco della pompa e della presenza d'acqua nel pozzo)**

Figura 39 – Rappresentazione grafica delle portate emunte per quadrimestri successivi

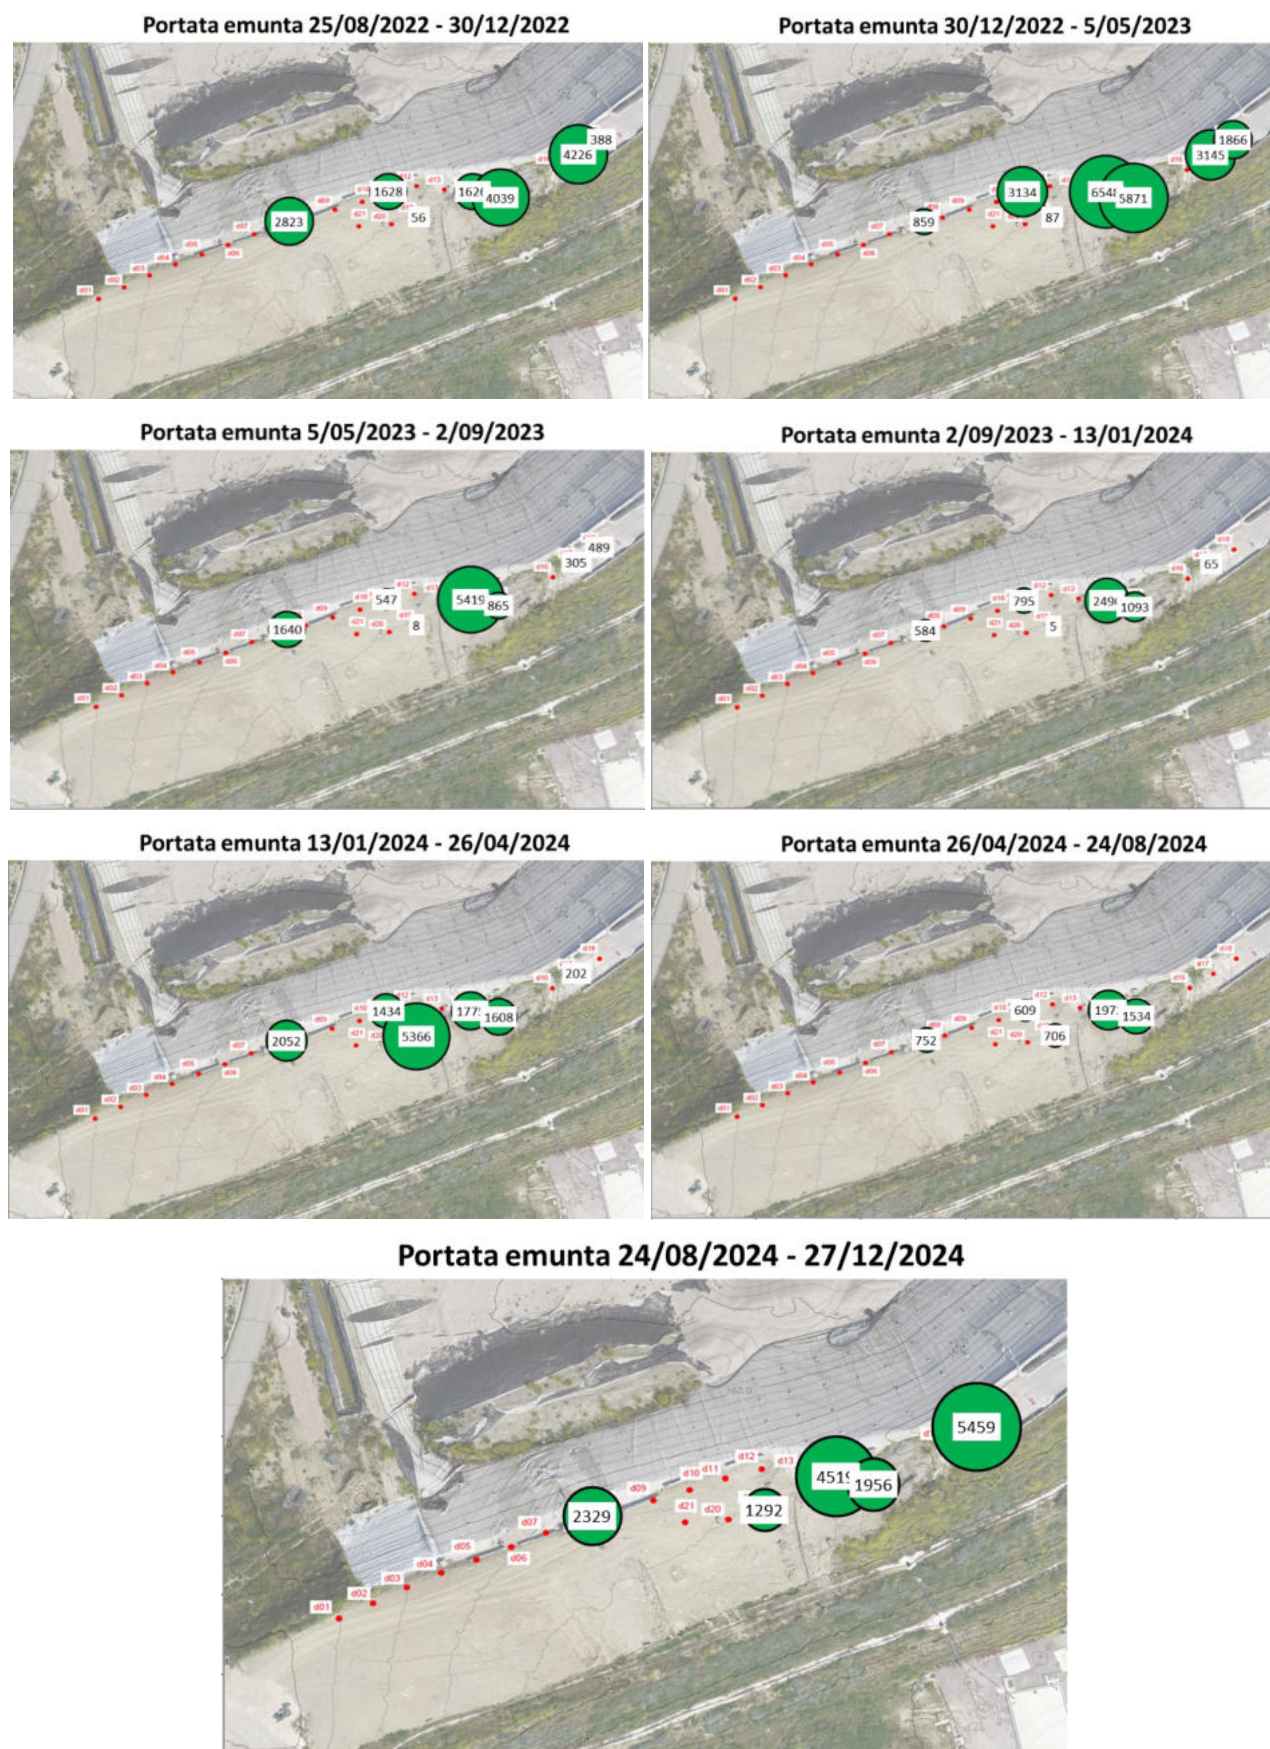
**Figura 40 – Rappresentazione grafica delle portate emunte per quadrimestri successivi**

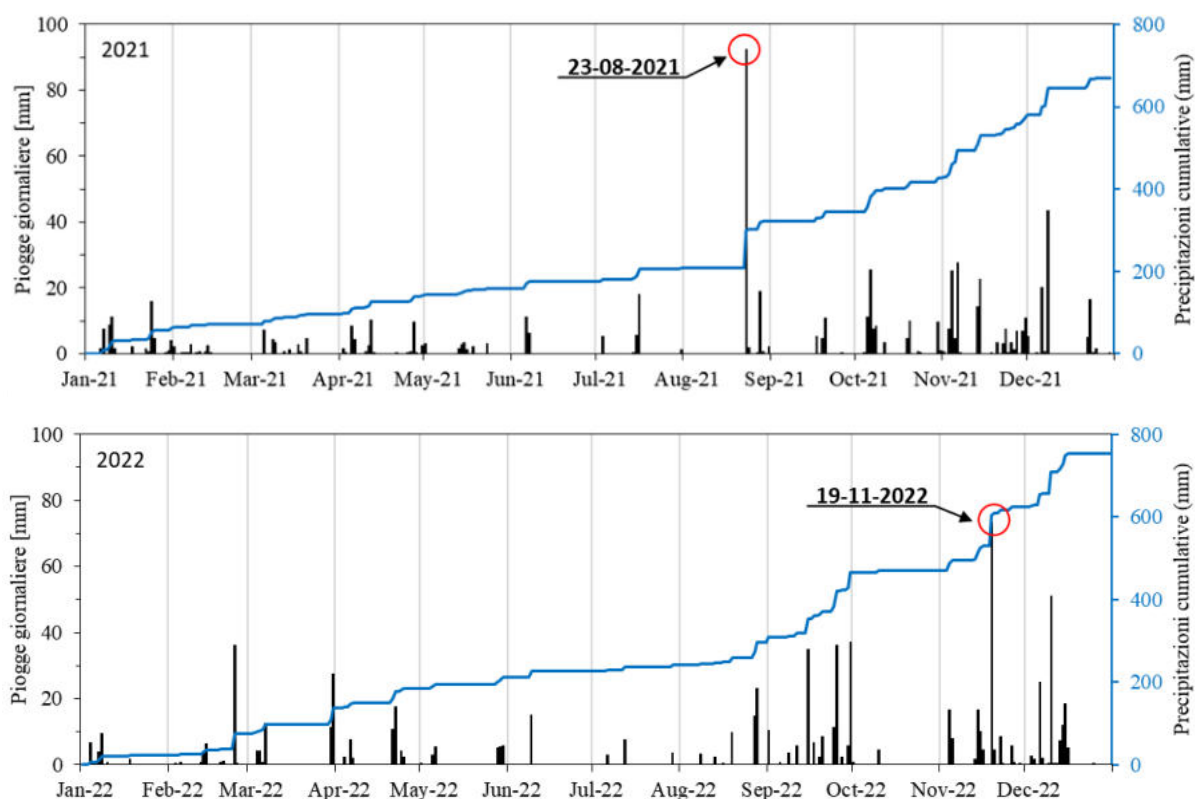
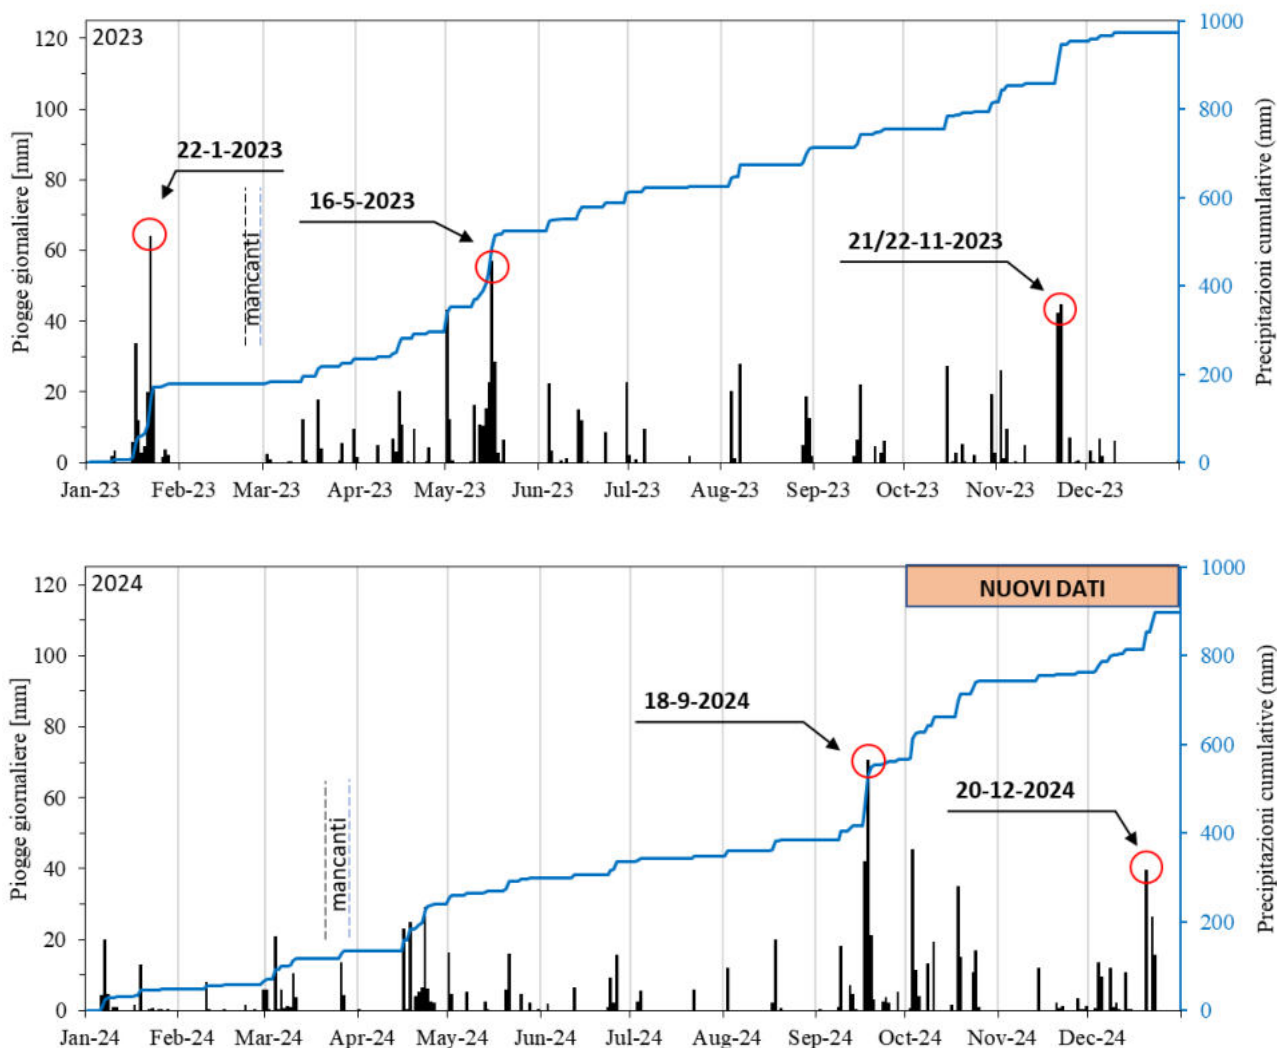
Per verificare tale ipotesi si sono considerate le piogge giornaliere e cumulative negli anni 2021, 2022, 2023 e 2024 registrate nella stazione meteo presso l'impianto stesso (vedi Figura 42). Dai dati, si osservano fenomeni di particolare intensità giornaliera il 23 agosto 2021 (circa 92 mm di pioggia), il 18 novembre 2022 (74 mm), il 22 gennaio 2023 (64 mm), il 16 maggio 2023 (57 mm), il 22/23 novembre 2023 (85 mm), il 18 settembre 2024 (71 mm) e il 20 dicembre 2024 (40 mm).

**Figura 42 – Precipitazioni giornaliere e cumulative presso l'impianto di Corinaldo dal 01-2021 al 12-2024**

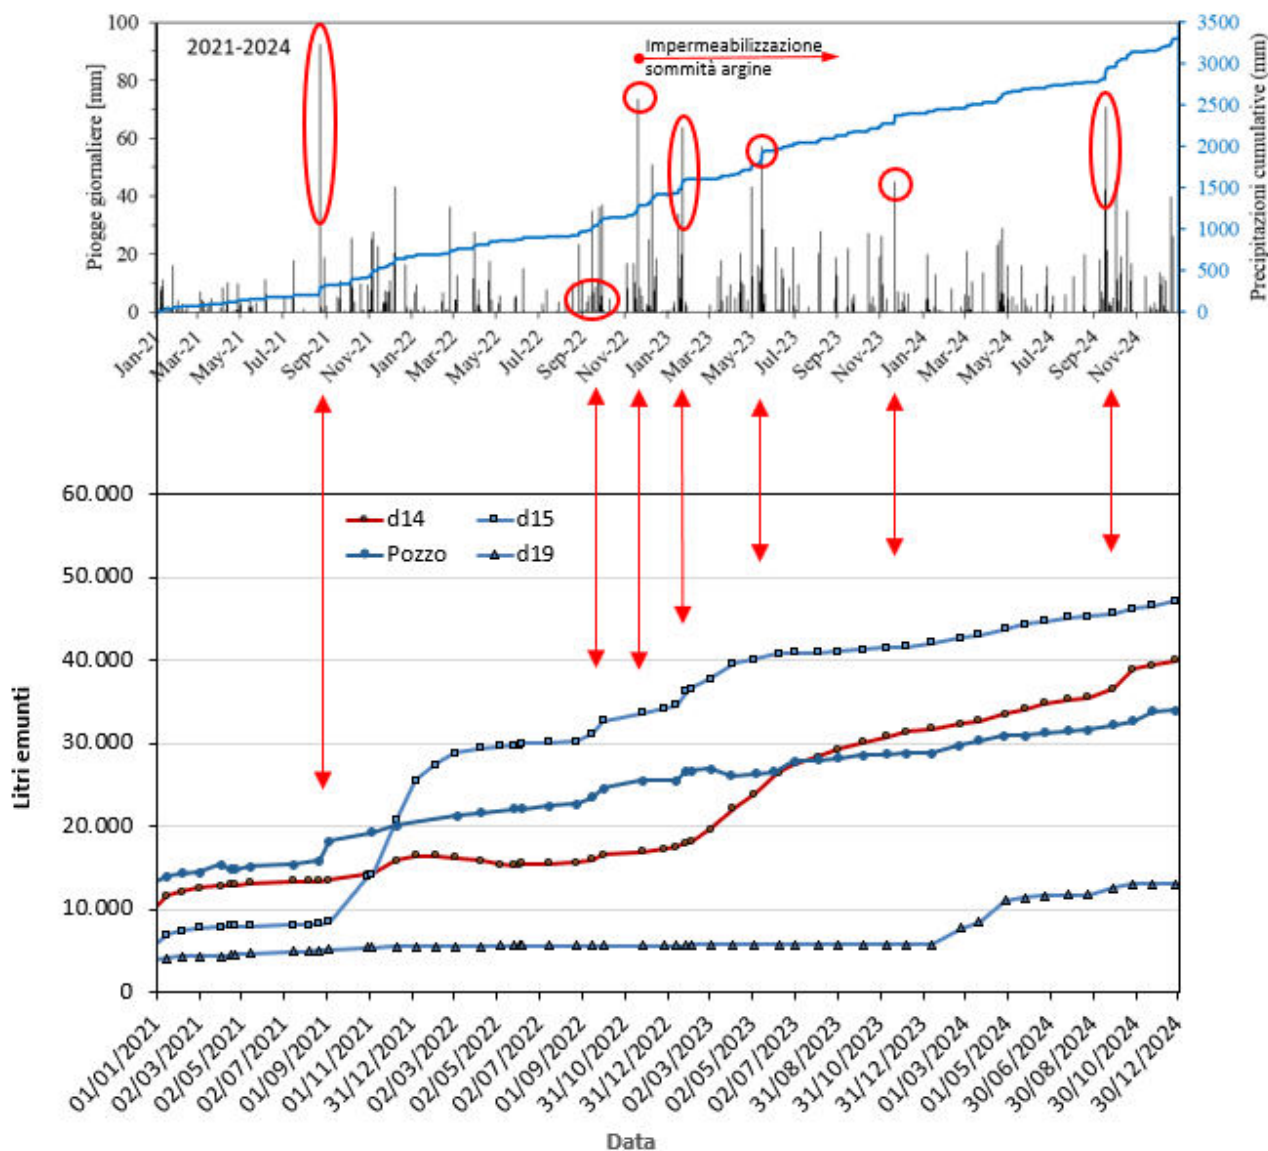
Come mostrato in Figura 43, in corrispondenza del picco pluviometrico dell'agosto 2021 si osserva un immediato aumento della portata emunta dal pozzo di grande diametro sull'argine ed un successivo forte aumento della portata sui pozzi d14 e d15 che si protrae per tutto il periodo autunnale ed invernale 2021-2022. Un nuovo aumento delle portate si verifica con l'inizio delle piogge nel settembre 2022, mentre non si ha nessuna risposta apprezzabile all'evento piovoso del novembre 2022. **A novembre 2022 è stata impermeabilizzata la sommità arginale.** Una risposta si osserva di nuovo all'evento del gennaio 2023, mentre non sembrano significativi gli effetti della pioggia del maggio e del novembre 2023. Dal gennaio 2024 si osserva un generale aumento delle portate nonché il netto cambio di trend del pozzo d19 senza che risultino chiare correlazioni con le piogge. **Al forte impulso di pioggia del settembre 2024 è corrisposto invece un aumento temporaneo della portata sui pozzi d14 e d15.**

Quindi, sembra rafforzarsi l'ipotesi che prima dell'impermeabilizzazione della sommità dell'argine ci fosse un'infiltrazione diretta delle piogge dall'alto, avvenuta almeno in alcune occasioni. **Dopo 2 anni di osservazioni dall'impermeabilizzazione della sommità arginale si può dire che permane una risposta relativamente rapida alle piogge nel mese successivo all'evento meteorico. Pertanto una circolazione idrica sotterranea in grado di portare maggiori quantitativi d'acqua in profondità in tempi relativamente brevi è confermata. I test idrogeologici in corso permetteranno auspicabilmente di chiarire meglio il fenomeno.**

**Figura 43 – Precipitazioni giornaliere e cumulative dal 01-2021 al 12-2024 e corrispondenti andamenti della portata emunta dai pozzi più significativi**

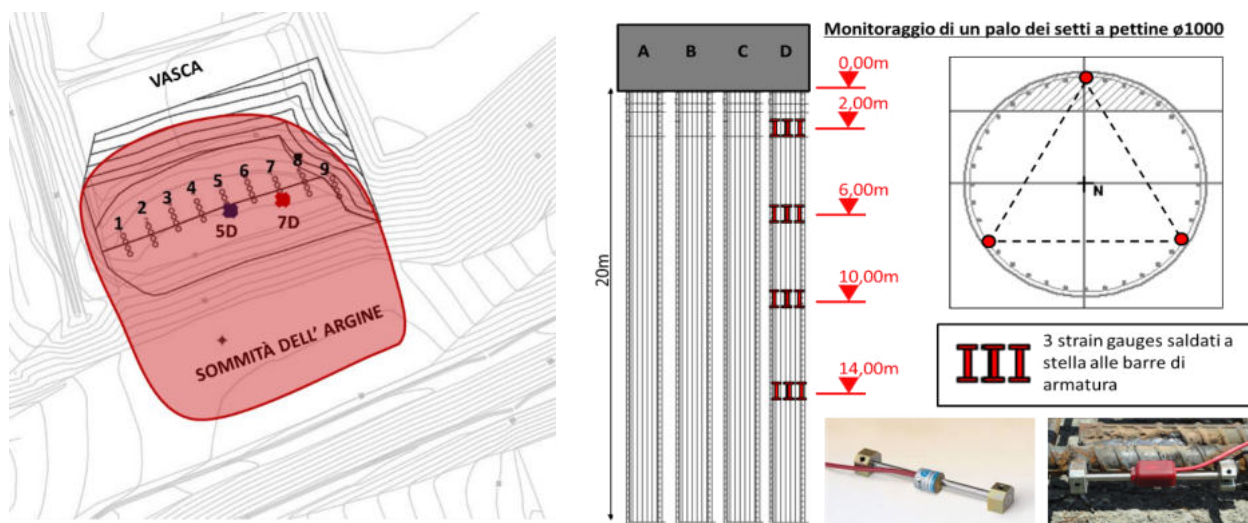
Due pali lato argine dei setti n.5 e n.7 sono stati strumentati con 12 estensimetri ciascuno saldati alle barre di armatura. Come mostrato in Figura 44 gli estensimetri sono disposti in numero di 3 per ogni livello (disposizione a stella) e collocati a 4 profondità diverse (2 m, 6 m, 10 m e 14 m da testa palo). L'installazione dei sensori è avvenuta nel novembre 2018, contestualmente alla realizzazione dei pali, ma le letture sono iniziate solo nel febbraio 2019 quando è stato possibile connettere i sensori alla centralina di acquisizione. Dei 24 sensori installati, 4 sono andati persi durante le operazioni di getto ed 1 non fornisce più letture valide dal maggio 2022, mentre gli altri 19 hanno fornito letture fino al 2 luglio 2024. Da tale data mancano le letture di tutti i sensori. Da una verifica tecnica a cura del laboratorio che aveva provveduto all'installazione della strumentazione, eseguita il 14 ottobre 2024, è risultato che il problema fosse riconducibile all'alimentazione della centralina, tanto che sono state acquisite le letture dei sensori nel giorno del sopralluogo. Il sistema è stato ripristinato in data 23 gennaio 2025, ma permangono incertezze circa la validità del dato acquisito e sono in corso ulteriori approfondimenti. Come si può vedere dalla lettura del sensore 5D-1 a 2m di profondità (Figura 45) dopo il ripristino si è osservato un salto della lettura di deformazione non realistico (si sta valutando se ci possa essere un errore di conversione tra la lettura in Hertz e la conversione in Micro-strain).

Figura 44 – Posizione dei pali strumentati con strain-gages e disposizione degli strumenti

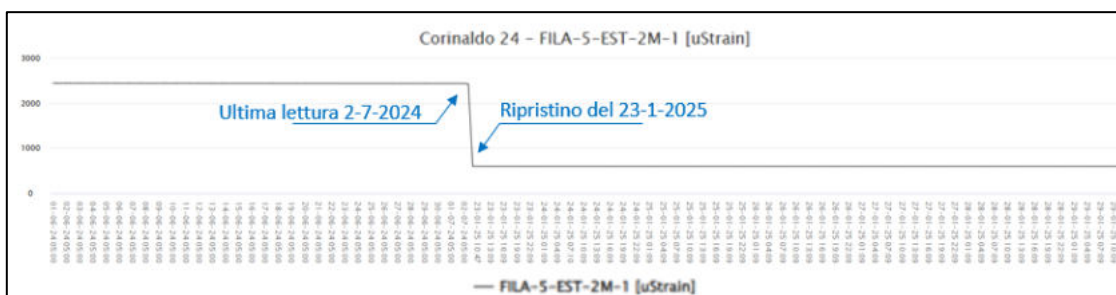
Figura 45 – Lettura del sensore 5D-1 a 2 m di profondità
