## ASA S.r.l. AZIENDA SERVIZI AMBIENTALI

### *Analisi dei dati di monitoraggio dell'argine di valle della Zona di Ampliamento della Discarica di Corinaldo (AN)*

#### **RAPPORTO n.10 Aggiornamento a DICEMBRE 2024**

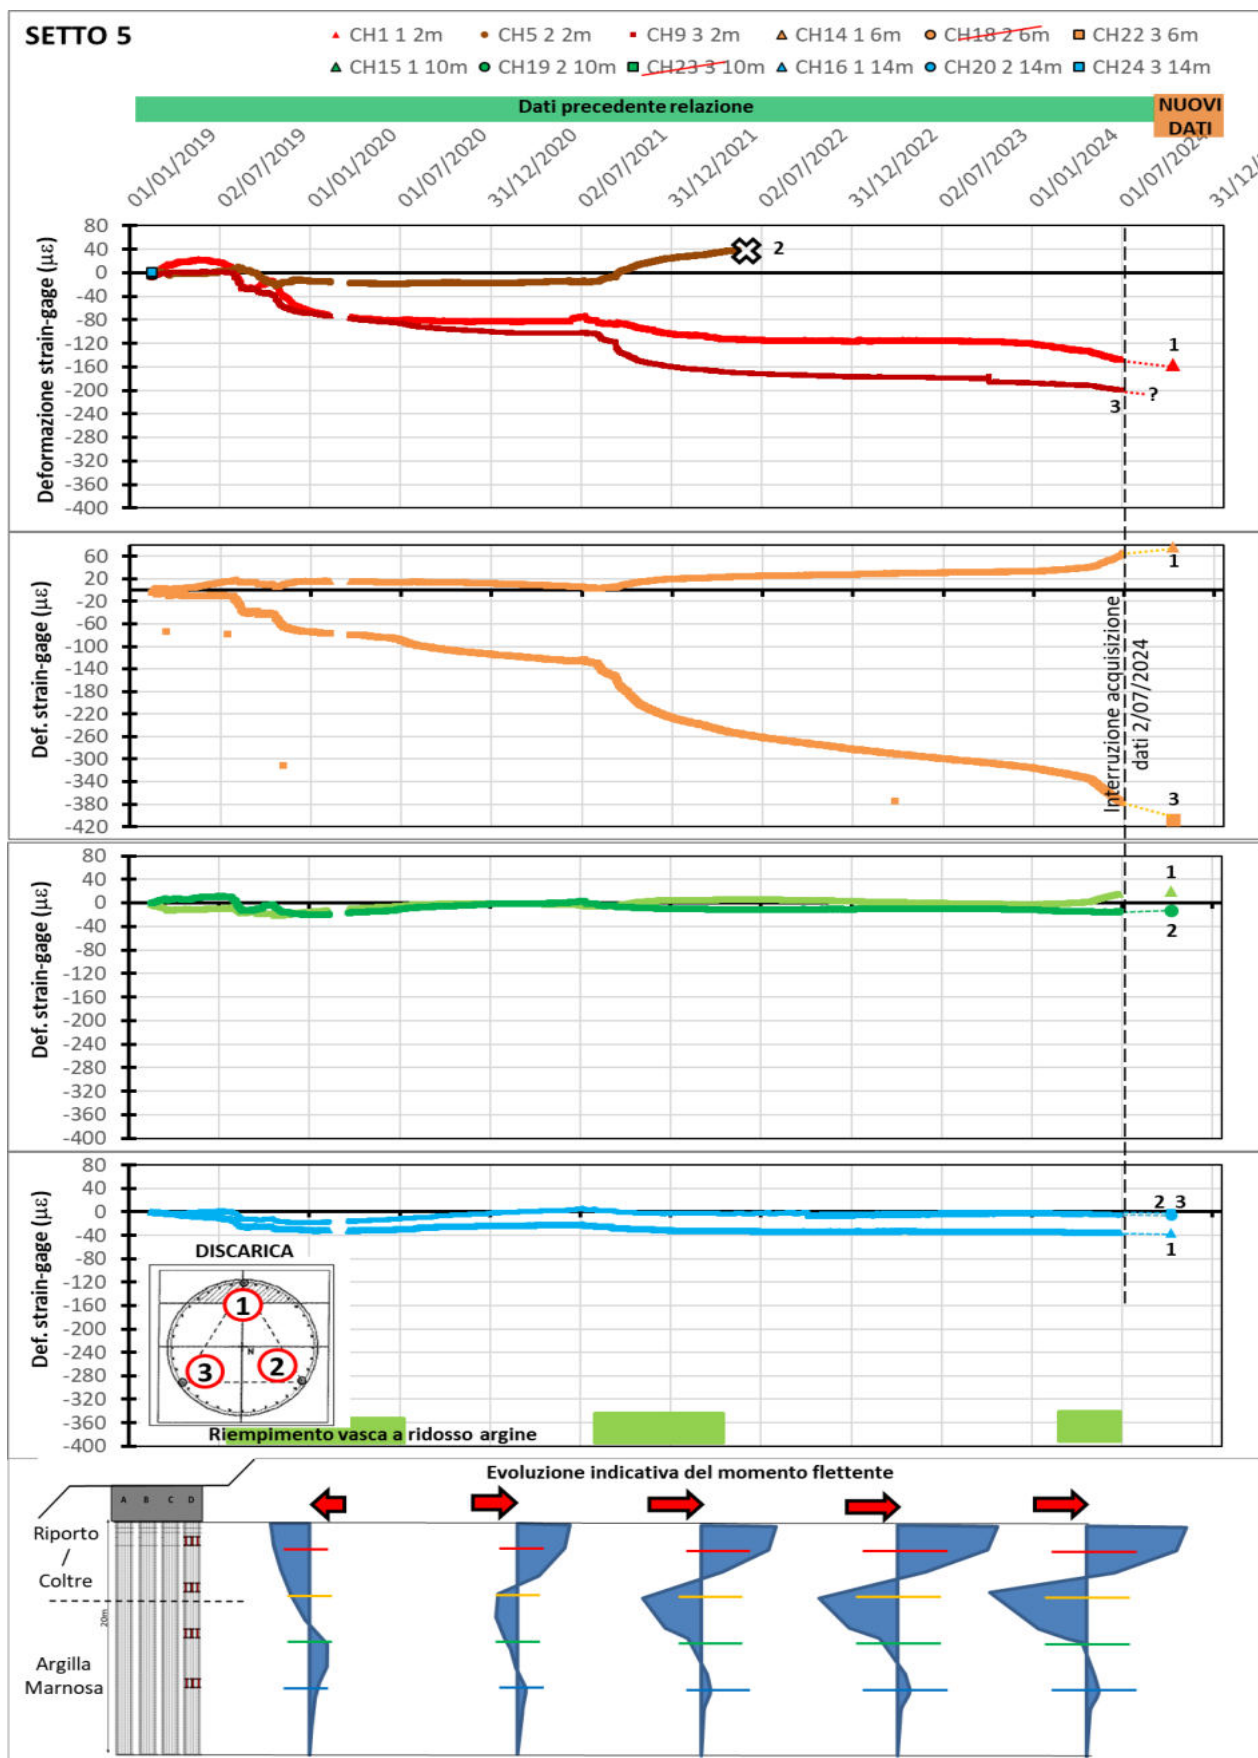
In Figura 46 e Figura 47 è riportato l'andamento nel tempo della deformazione agli estensimetri misurata sui pali lato argine (posizione D) dei setti n. 5 e n.7. Per interpretare le letture è utile tenere presente che la disposizione dei sensori nel palo, come riportato nelle figure, vede i sensori 1 collocati lato discarica (nord) mentre i sensori 2 e 3 lato argine, con i sensori 2 lato est ed i sensori 3 lato ovest. Inoltre, si tenga presente che il valore medio misurato dai sensori corrisponde allo sforzo assiale, mentre la distanza tra i valori registrati ai diversi sensori identifica il momento flettente agente sulla sezione del palo.

Dall'andamento delle letture ai sensori sui pali dei setti n.5 e n.7 si può osservare una risposta simile delle due strutture; qualche differenza è emersa solo durante la fase di riempimento della discarica a ridosso dell'argine, probabilmente a causa della asimmetria del carico rispetto alla posizione dei pali (cioè il riempimento è stato eseguito da est verso ovest, quindi prima sul PALO 7 e poi sul PALO 5). In particolare:

**Nel periodo è presente solo la lettura puntuale del 14 ottobre 2024. Tale lettura è sufficiente per indicare un ulteriore aumento del trend deformativo osservato dal maggio 2024, seppur con una velocità minore rispetto al quadrimestre precedente. L'incremento di deformazione si risente nei sensori a 2 m e 6 m di profondità da testa palo ed è più pronunciato sul setto 7 che sul setto 5.**

Figura 46 – Andamento temporale della lettura agli strain-gages del palo D su setto n.5

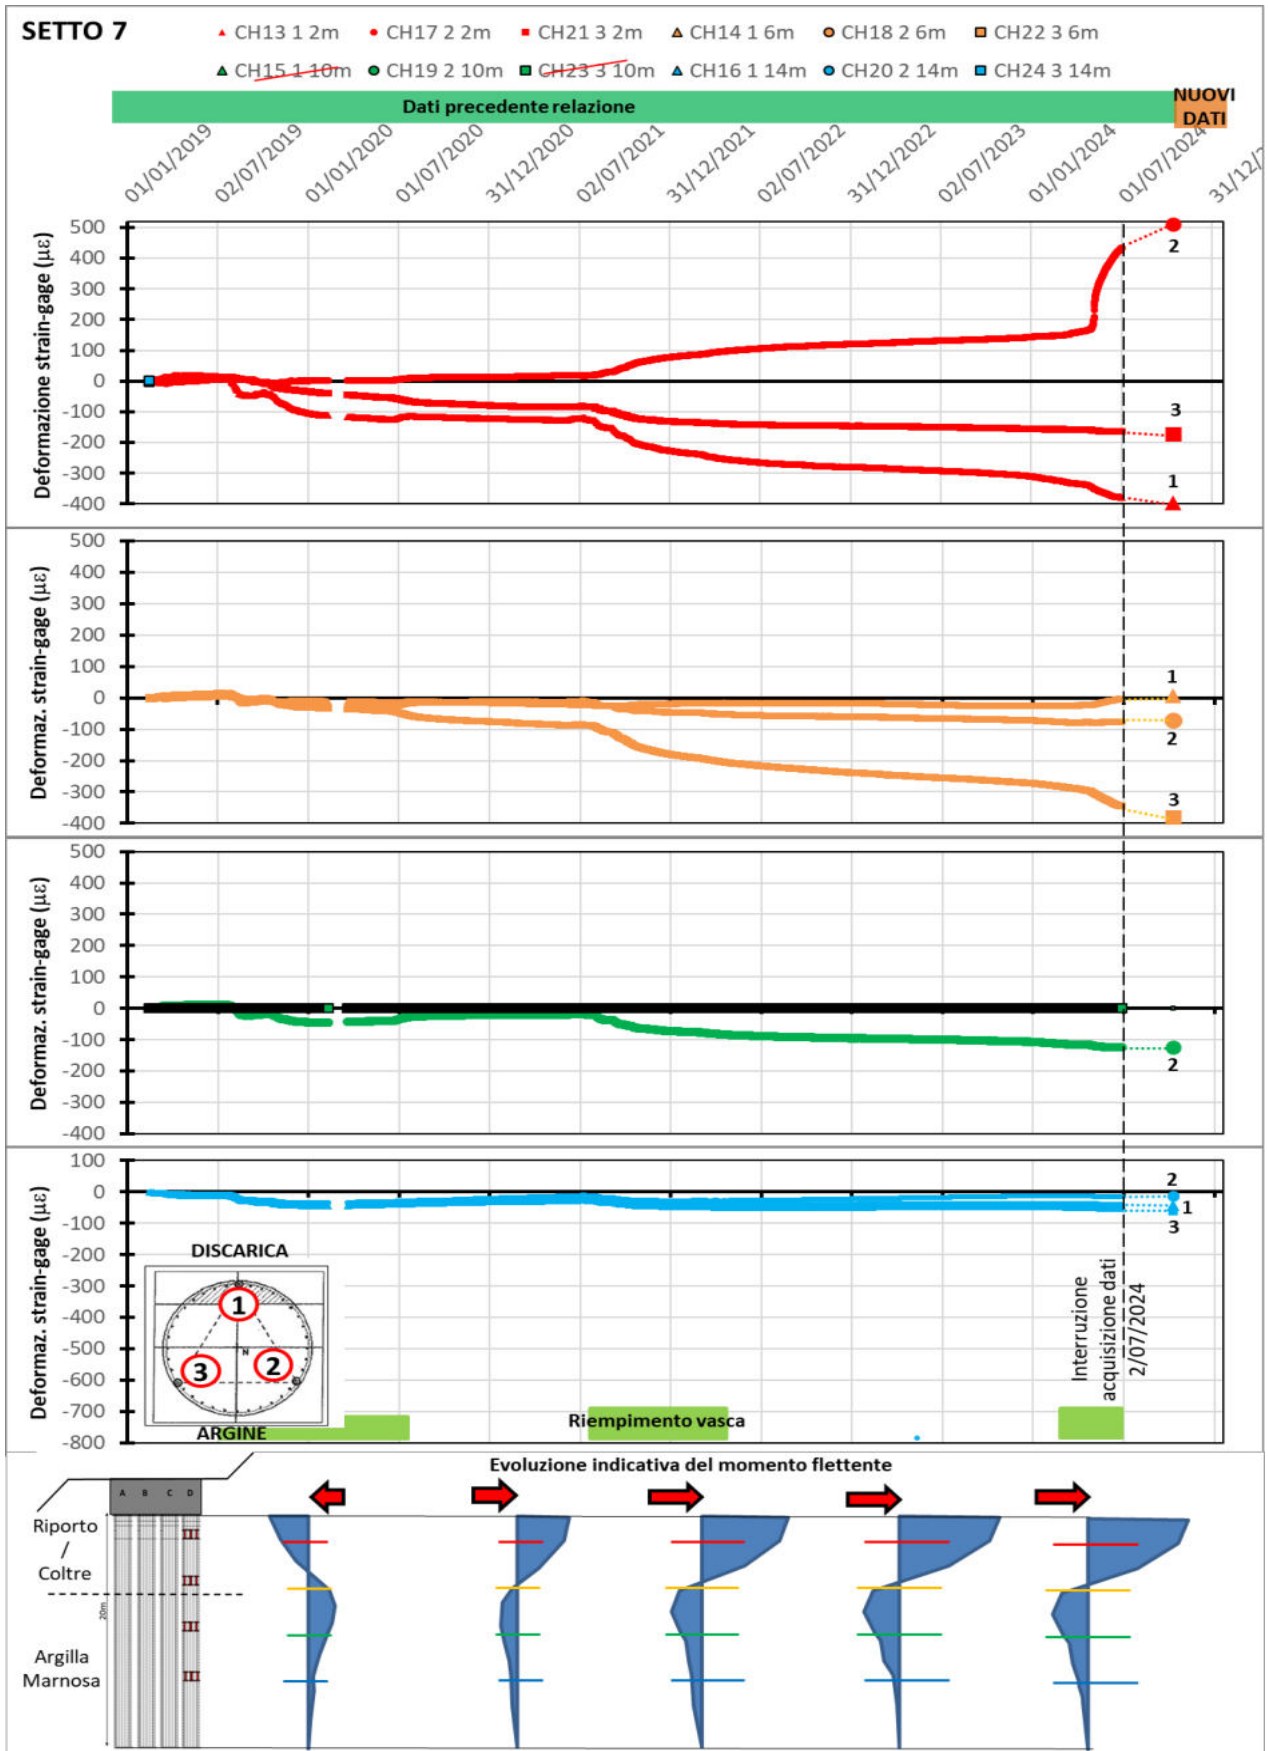
Figura 47 – Andamento temporale della lettura agli strain-gages del palo D su setto n.7

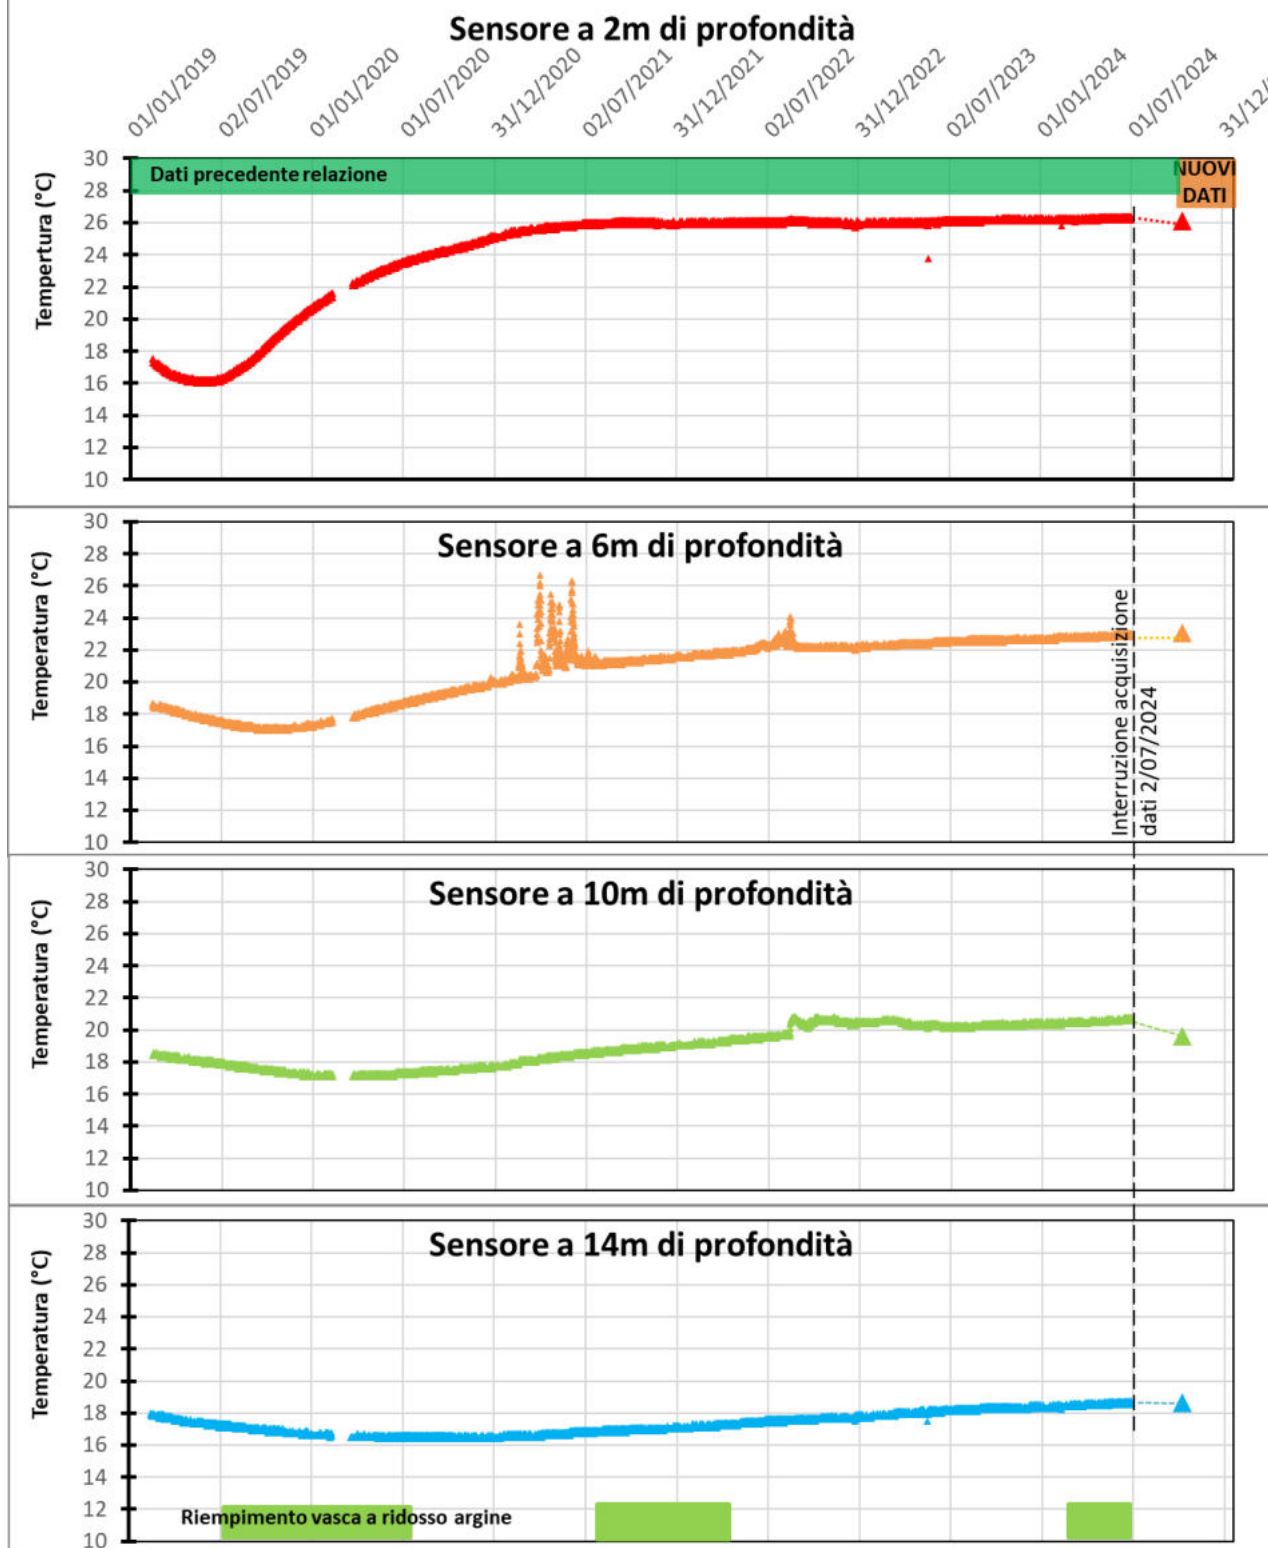
## SETTO 5

Si continua a monitorare l'andamento della temperatura tramite alcuni sensori posti all'interno delle strutture in c.a. Dato infatti che per compensare termicamente la lettura agli strain-gages sono presenti dei sensori di temperatura e avendo alcuni canali della centralina disponibili, sono stati acquisiti anche i dati di temperatura alle 4 profondità a cui sono posti i sensori. In Figura 48 e Figura 49 le letture di temperatura sono mostrate per l'intero periodo di monitoraggio. Si osserva chiaramente che la temperatura iniziale si collocava per tutti i sensori a 16-18°C. Con l'inizio del riempimento della discarica a ridosso dell'argine, i sensori a 2 m e 6 m dalla testa del palo, iniziano a risentire del riscaldamento prodotto dalla degradazione in ambiente anaerobico della parte organica dei rifiuti, in maniera sostanzialmente identica nei due pali. Oggi la temperatura dei sensori a 2 m di profondità si è stabilizzata a 26 °C nel setto 5 mentre nel setto 7, dopo essersi stabilizzata a 26° C per diverso tempo, dal gennaio 2023 mostra un nuovo trend leggermente crescente che ha portato la temperatura a 28°C a giugno 2024. Anche queste letture si interrompono il 2 luglio 2024.

**La lettura del 14 ottobre 2024, unica disponibile dell'ultimo quadrimestre, sembra indicare una leggera riduzione di temperatura rispetto ai valori raggiunti in precedenza.**

Figura 48 – Andamento temporale della temperatura nei pali D del setto n.5

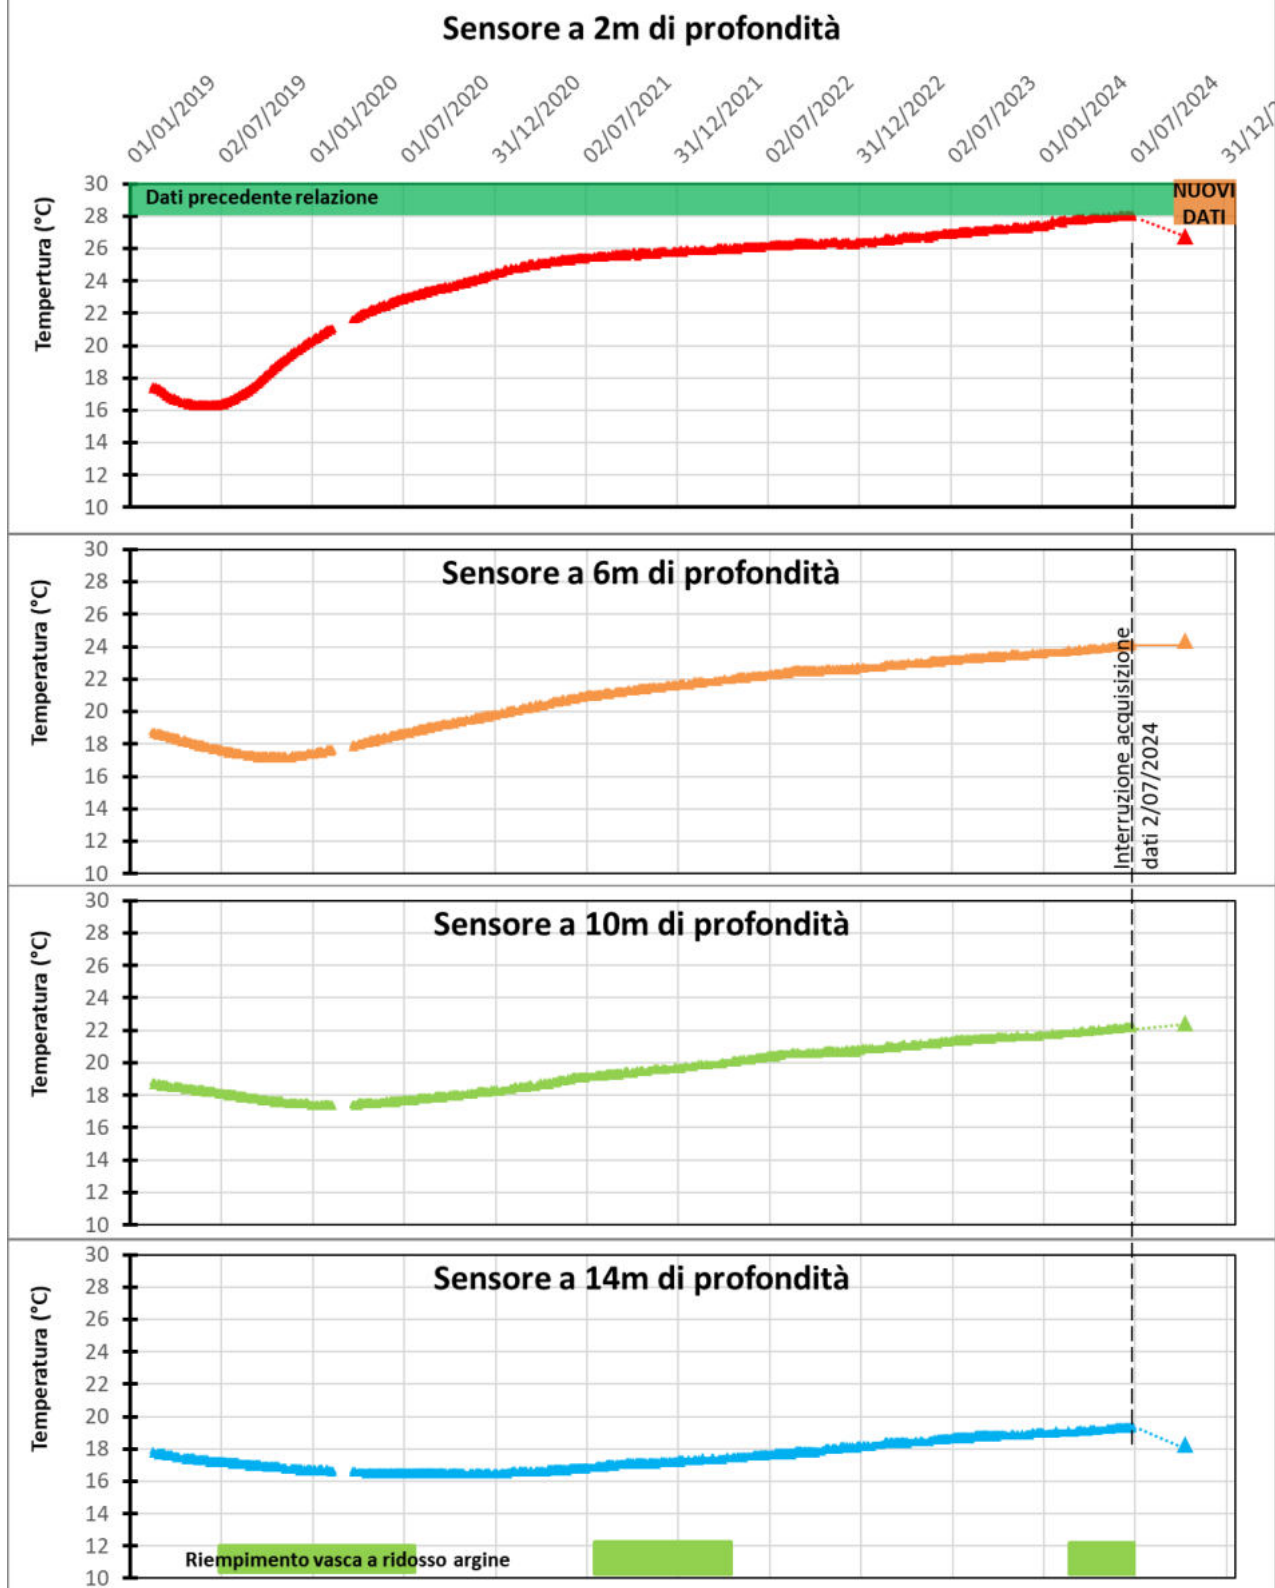
## SETTO 7

Figura 49 – Andamento temporale della temperatura nei pali D del setto n.7
