## ASA S.r.l. AZIENDA SERVIZI AMBIENTALI

### *Analisi dei dati di monitoraggio dell'argine di valle della Zona di Ampliamento della Discarica di Corinaldo (AN)*

#### **RAPPORTO n.3 Aggiornamento ad AGOSTO 2022**

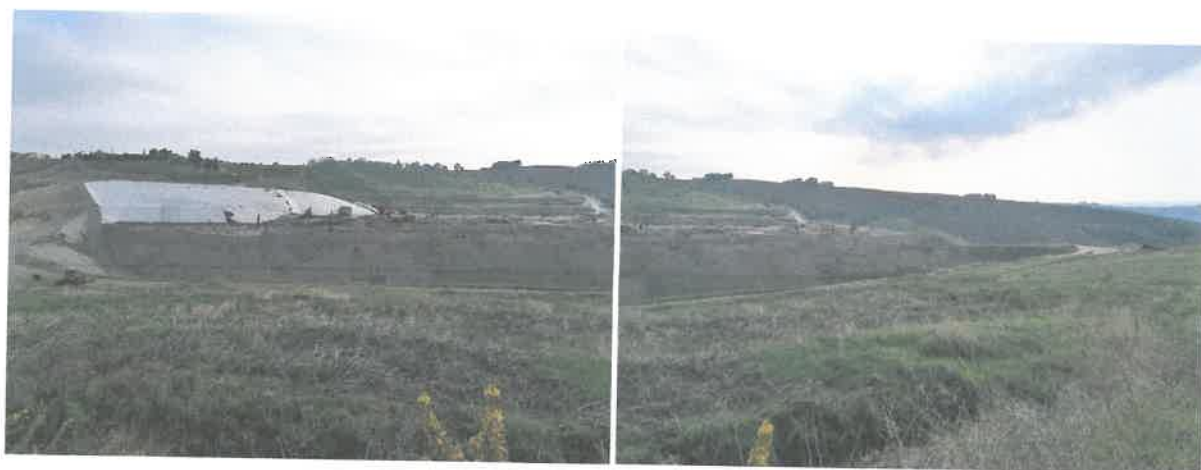
Figura 9 – Fotografia della zona in fase di coltivazione della discarica

- al 26-09-2021 (Figura 7 dx): estensione della bancata a quota  $Q=170$  m su l.m.m. in prossimità dell'argine;
- al 12-04-2022 (Figura 8): estensione verso ovest della bancata a quota  $Q=175$  m su l.m.m., in una porzione un po' arretrata rispetto all'argine;
- al **12-10-2022**, non risultano ulteriori abbancamenti in prossimità dell'argine, la coltivazione della discarica sta proseguendo in posizione più arretrata (Figura 9).

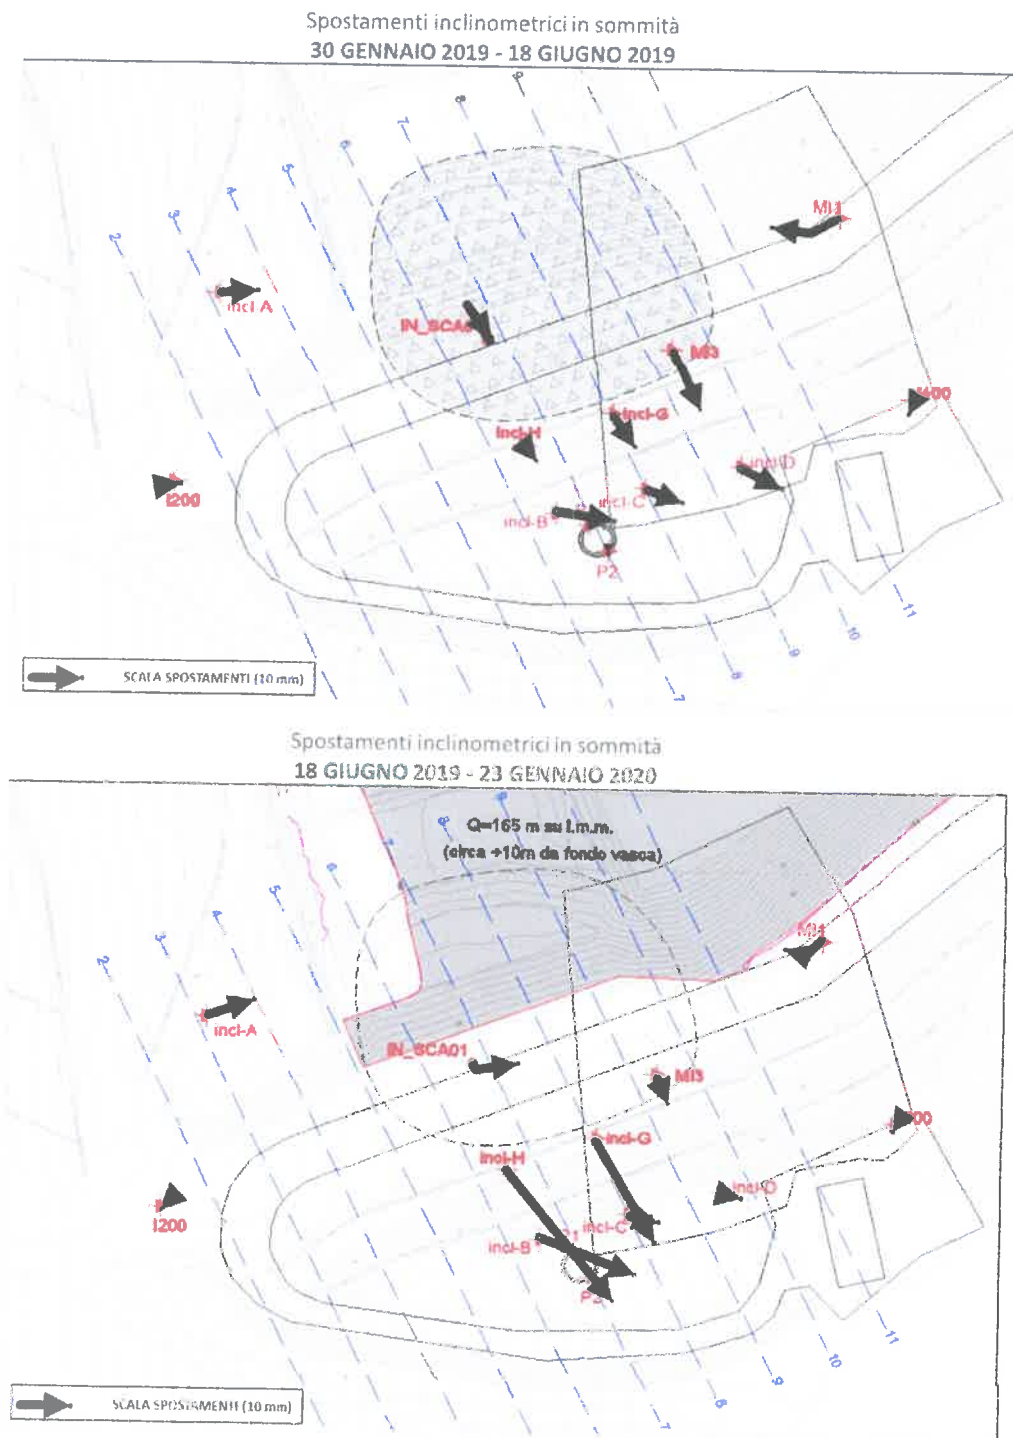
Figura 12 – Spostamenti inclinometrici GEN - GIU 2019 e GIU 2019 – GEN 2020

Per mettere in relazione spostamenti e lavorazioni nell'impianto si è provveduto a scomporre l'intervallo temporale in "semestri" consecutivi, Gennaio-Giugno 2019, Giugno 2019 - Gennaio 2020, Gennaio-Giugno 2020, Giugno 2020 - Gennaio 2021, Gennaio-Giugno 2021 e Giugno 2021 - Gennaio 2022 e **Gennaio-Giugno 2022**. In Figura 12, Figura 13, Figura 14 e Figura 15 sono riportate le planimetrie dell'argine con i vettori orientati dello spostamento rilevato dagli inclinometri rappresentati in tutte le figure nella medesima scala. Si osserva che nel semestre giugno 2019 – gennaio 2020 si concentra buona parte della deformazione complessiva dell'argine e che tali spostamenti possono essere ben correlati al riempimento della discarica a ridosso del rilevato, con uno spessore di rifiuti pari a circa 10 m. Nel semestre successivo, dove la quota dei rifiuti è aumentata solo nel settore est, si osserva infatti che l'entità degli spostamenti diminuisce drasticamente. Osservando con attenzione si può individuare che il contributo del riempimento nel settore est, che ha portato lo spessore dei rifiuti a circa 20 m dal fondo vasca, ha determinato gli incrementi di spostamento dell'inclinometro MI1 verso sud-ovest nel periodo gennaio-giugno 2020. Nel successivo periodo giugno-novembre 2020, a fronte di un modesto aumento delle quote dei rifiuti a monte dell'argine, si è osservato un incremento della deformazione di circa 10 mm negli inclinometri G e H. Nel periodo successivo, novembre 2020 – giugno 2021, spostamenti degni di nota sono stati riscontrati solo negli inclinometri MI1 ed MI3. Non essendoci stato abbancamento di rifiuti in prossimità dell'argine, tali incrementi possono

probabilmente essere ricondotti al passaggio dei mezzi pesanti diretti verso la zona più arretrata della discarica, ad ulteriore conferma della sensibilità dell'argine alle azioni esterne. Nel periodo giugno 2021-gennaio 2022 è ripreso l'abbancamento di rifiuti a tergo dell'argine e si sono registrati nuovi incrementi della velocità spostamento negli inclinometri G, H ed M3.

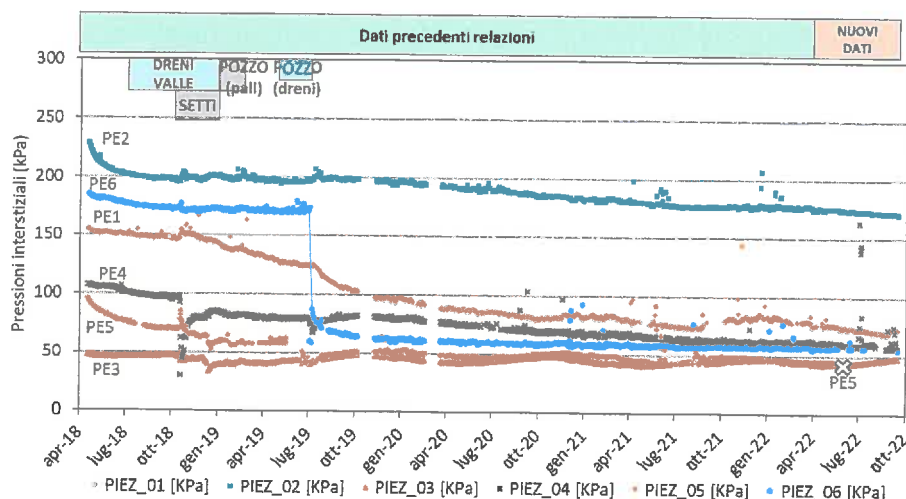
**Figura 25 – Andamento nel tempo delle pressioni interstiziali misurate dalle celle PE1-PE6**

L'andamento nel tempo delle pressioni interstiziali misurate nelle celle elettriche è mostrato in Figura 25 e Figura 26. Nelle stesse figure sono indicati i periodi di realizzazione dei principali interventi di consolidamento dell'arginatura. Si tratta di un periodo di osservazione molto significativo, pari a 4,5 anni.

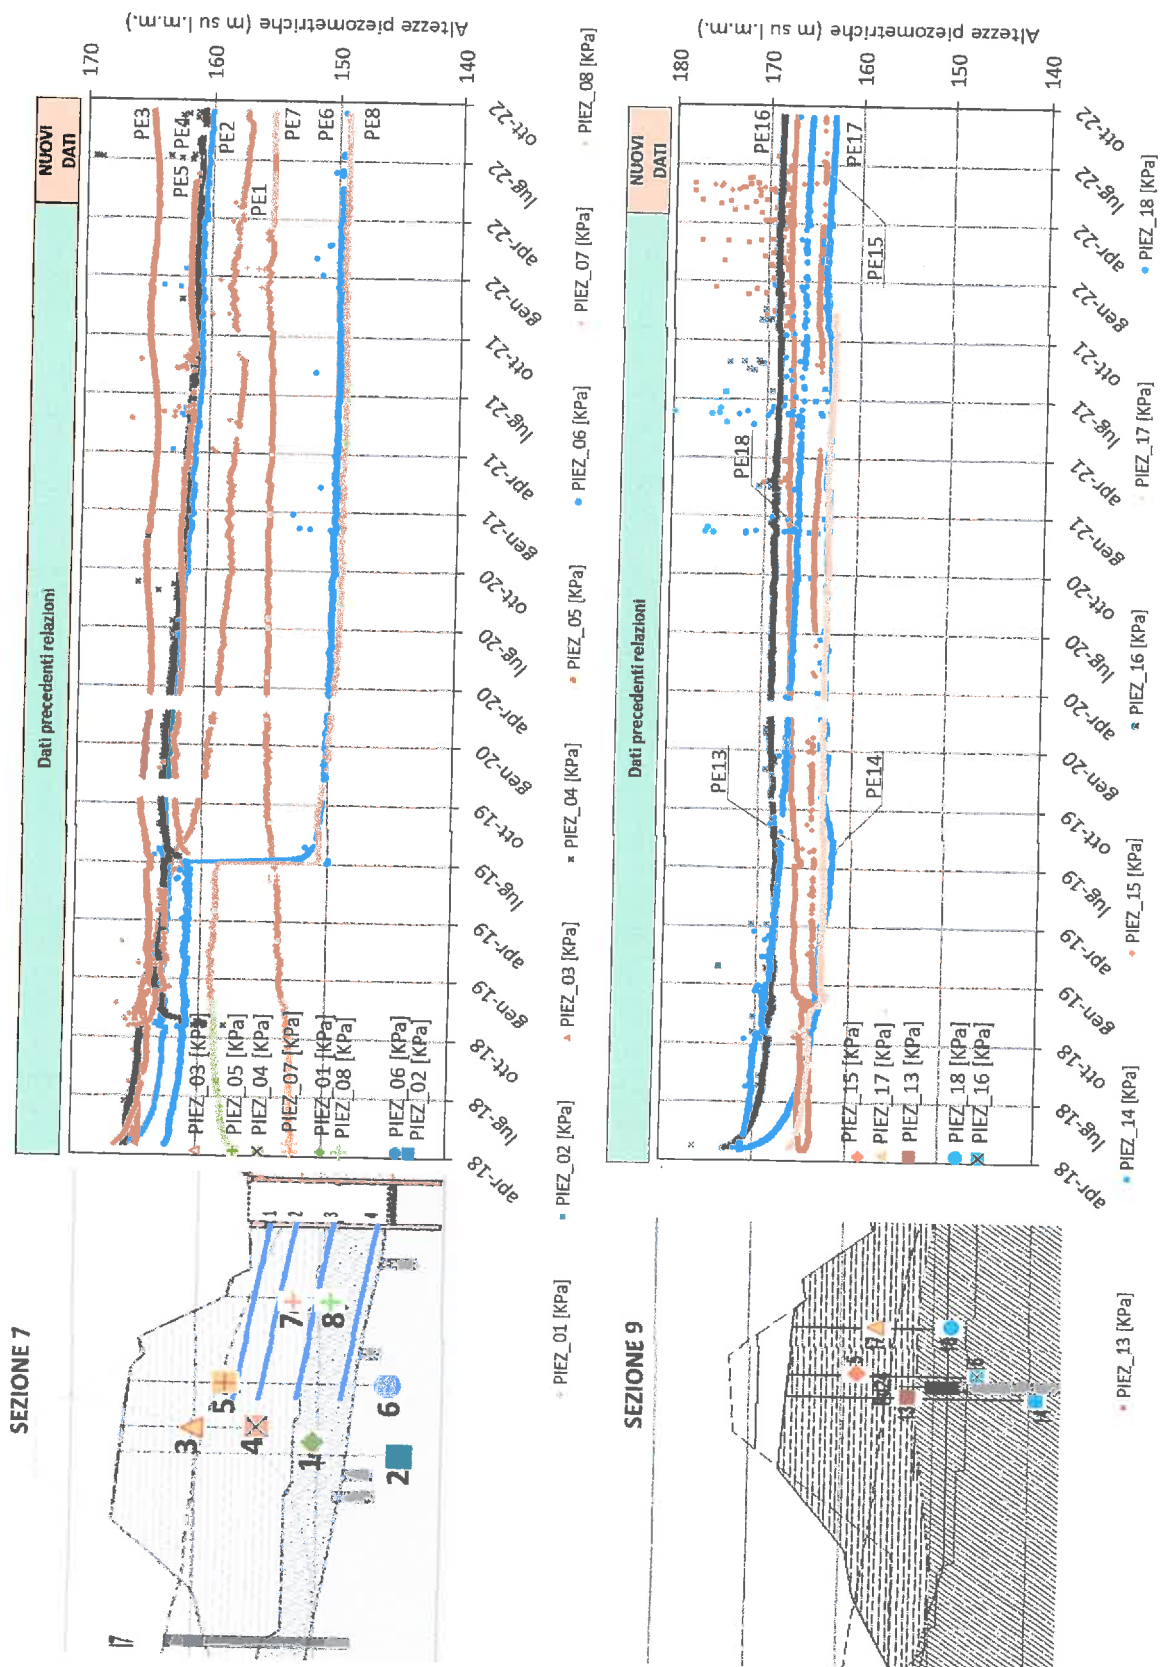
Figura 27 – Andamento nel tempo delle altezze piezometriche più significative nelle sez. 7 e 9 dell'argine

La Figura 27 mostra le medesime letture alle celle elettriche, espresse in termini di altezza piezometrica, per i sensori più significativi della sezione n.7 e n.9 dell'argine. Dalla figura si confermano anche con il presente aggiornamento le osservazioni precedenti e precisamente che:

La presenza di perduranti ed elevate pressioni interstiziali nel corpo arginale è peraltro confermata dagli elevati valori delle altezze piezometriche misurate su alcune celle Casagrande.

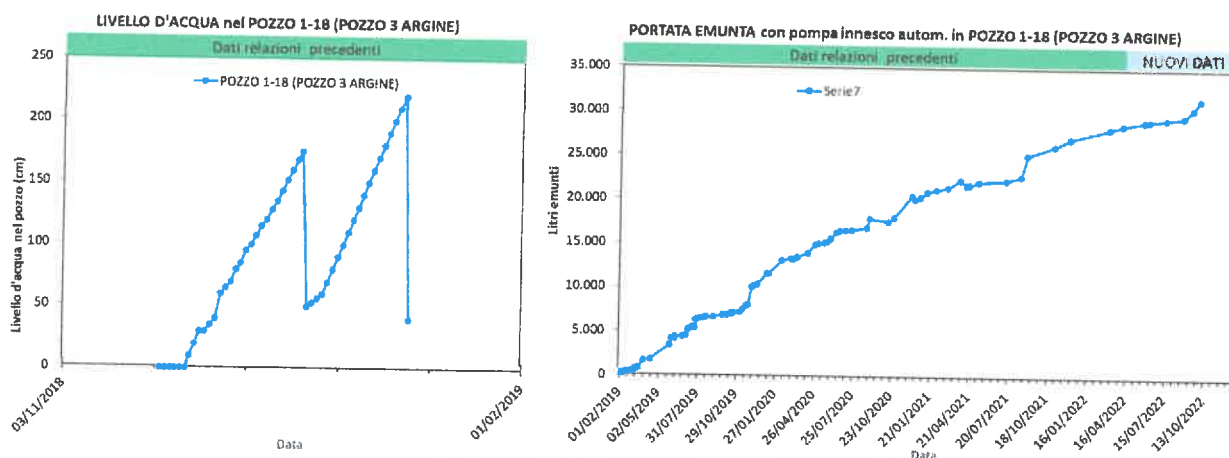
Figura 31 – Portata emunta dal POZZO 1-18 (fino a settembre 2022)

Si può notare che il POZZO 1-18, di medio diametro, è stato realizzato alcuni mesi prima dei pozzi di piccolo diametro (d1÷d21), per verificare l'efficacia di tale sistema di drenaggio. Dal novembre 2018 al febbraio 2019 si monitorava la quota raccolta nel pozzo e si procedeva al suo svuotamento con pompa rimuovibile quando l'accumulo raggiungeva 1,5-2,0 m. Dal febbraio 2019 nel pozzo è stata installata una pompa sommersa ad avviamento automatico con misura del volume d'acqua emunto. In Figura 31 sono mostrati gli andamenti del livello nel pozzo nel primo periodo di funzionamento e poi la portata emunta con la pompa ad innesco automatico (dati aggiornati a **settembre 2022**). Come si può osservare la capacità di emungimento del pozzo è risultata buona, tanto da giustificare l'installazione di un sistema automatico. Negli oltre tre anni e mezzo di funzionamento del sistema di emungimento si può osservare una portata emunta media di circa **23 litri/giorno**, significativa per un pozzo collocato in un terreno completamente argilloso.

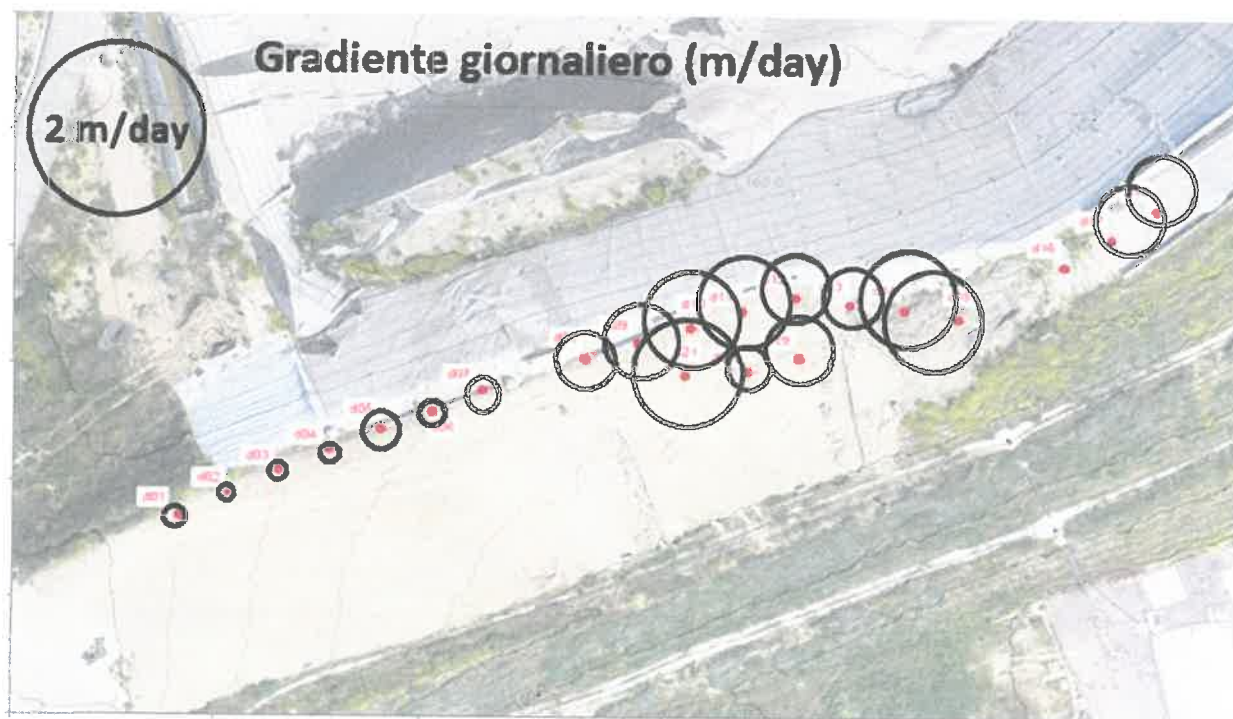
**Figura 32 – Planimetria con indicazione della velocità di riempimento dei pozzi prima della loro automazione nell'ottobre 2019**

I significativi risultati del POZZO 1-18 hanno permesso di procedere con l'installazione del sistema drenante più ampio costituito dai pozzi d1÷d21. Anche in questo caso nel primo periodo di funzionamento del sistema si eseguivano misure giornaliere del livello idrico nei pozzi per poi procedere al loro svuotamento tramite pompe ad immersione di piccola dimensione calate sul fondo. Questa fase iniziale ha permesso di osservare che i diversi pozzi presentavano capacità di captazione delle acque sotterranee molto diverse. Questo fenomeno è evidenziato graficamente in Figura 32 dove la dimensione dei cerchi è proporzionale alla velocità di riempimento giornaliero osservata sui diversi pozzi. Si osserva che la gran parte dell'acqua viene intercettata dai pozzi posti sulla porzione est dell'argine, che corrisponde alla zona di massimo scavo dell'imbasamento dell'opera in quanto corrispondente all'asta del fosso originario intercettato dal rilevato.

Dall'analisi di questo comportamento si è deciso di dotare i 6 pozzi di maggiore afflusso (d11, d14, d15, d17, d18, d19) di pompe ad immersione ad innesco automatico e di monitorare i valori della portata emunta.

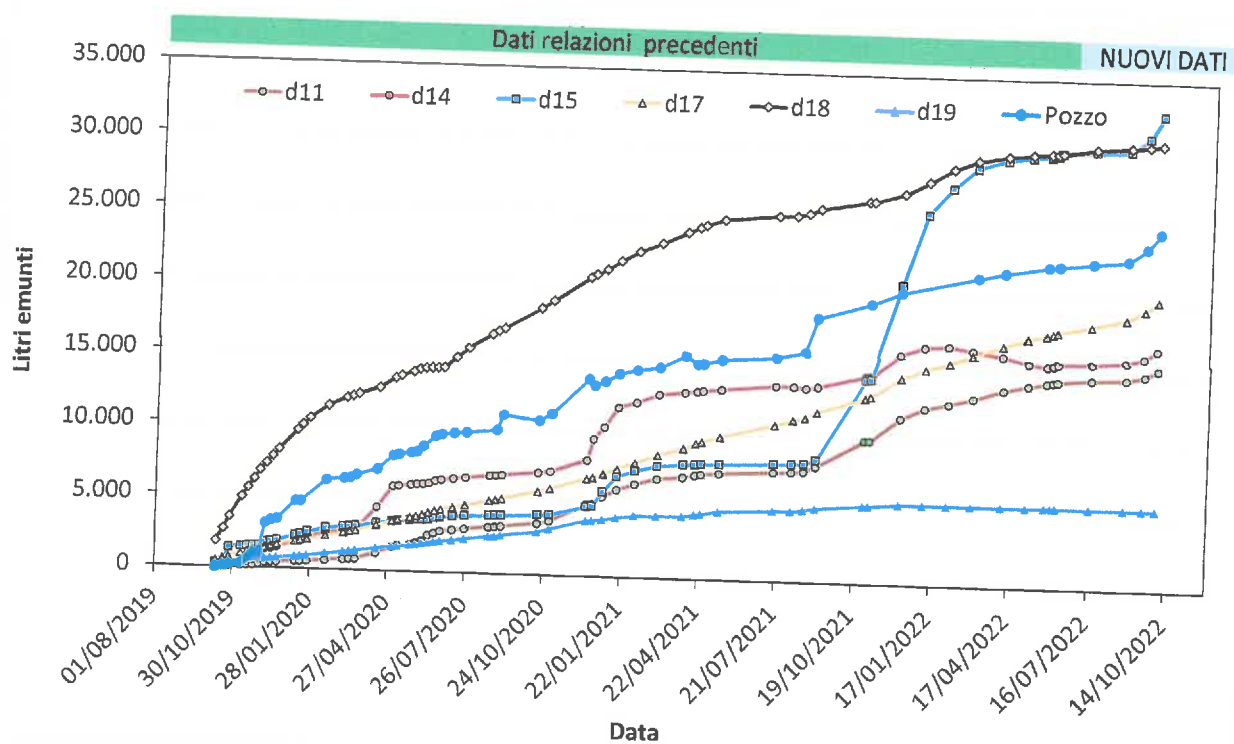
Figura 33 – Portate emunte dai pozzi dotati di pompe ad innesco automatico

In Figura 33 è mostrato l'andamento nel tempo delle portate emunte dai diversi pozzi dotati di pompaggio automatizzato. Dai dati risulta che nel periodo **ottobre 2019 – settembre 2022** sono stati complessivamente estratti circa 120 m<sup>3</sup> d'acqua (pari a circa **100 l/giorno**). Si osserva inoltre un aumentato emungimento nel periodo autunnale, fenomeno divenuto evidente con i dati dell'autunno 2021. Particolarmente significativo è l'aumento di portata del pozzo d15 che si trova proprio nell'area est dell'argine da cui si è osservato lo stillicidio di dreni sub-orizzontali nell'autunno 2021 e l'impantanamento d'acqua in superficie. È quindi probabile che questo pozzo risenta di un apporto per infiltrazione d'acqua dalla superficie.

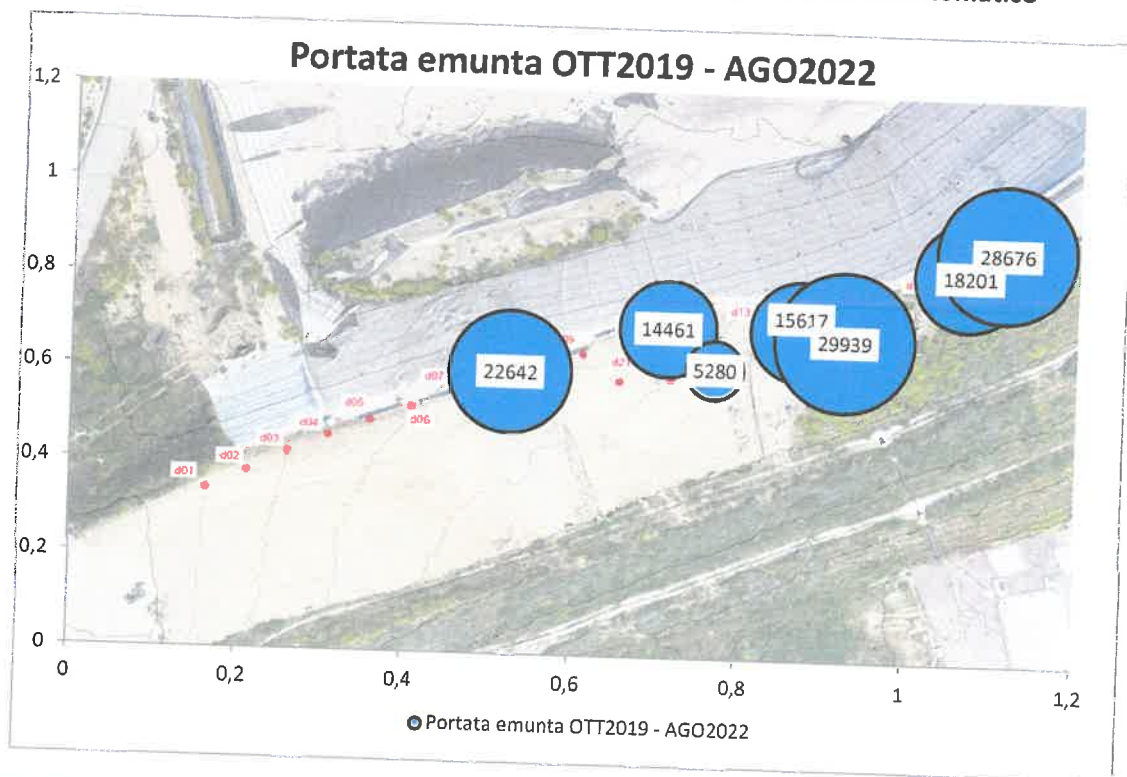
Figura 34 – Rappresentazione grafica delle portate emunte nel periodo OTTOBRE 2019–AGOSTO 2022

In Figura 34 le portate complessive emunte da ogni pozzo nel periodo **ottobre 2019 – agosto 2022** sono rappresentate su una planimetria dell'argine, mentre in Figura 35 le portate emunte sono distinte per quadrimestri successivi. Come già rilevato il comportamento dell'ultimo anno di osservazione evidenzia un comportamento più legato alla stagionalità di quanto apparisse in passato.

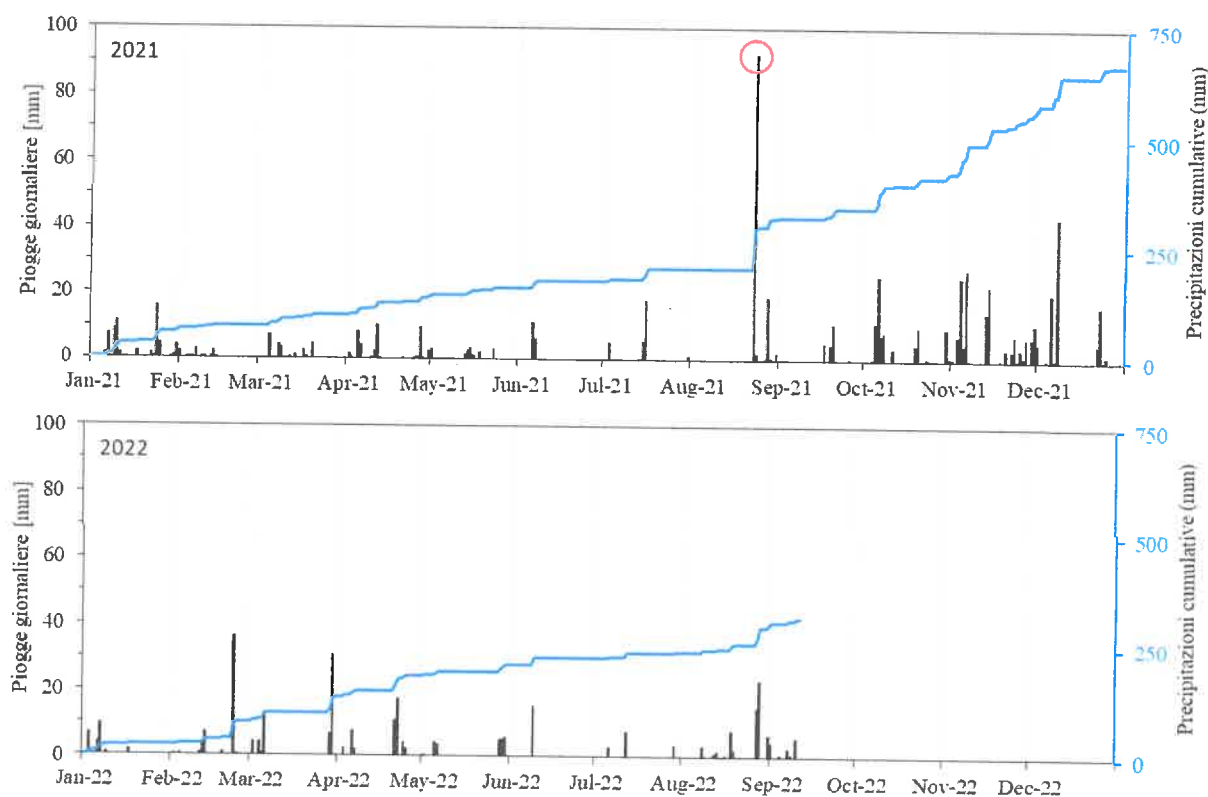
Figura 37 – Precipitazioni giornaliere e cumulative presso la discarica di Corinaldo nel 2021 e 2022

In relazione al significativo periodo di monitoraggio oggi disponibile si evince che gli elevati quantitativi d'acqua emunti siano riconducibili ad una pur modesta circolazione sotterranea che conduce le acque infiltranti dalla superficie dei versanti collinari alla base dell'argine (visto che tale area è il punto più depresso della formazione argillosa nella zona) nonché ad un'infiltrazione diretta dalla sommità arginale. Per verificare tale ipotesi si sono considerate le piogge giornaliere e cumulative negli anni 2021 e 2022 registrate nella stazione meteo presso la discarica stessa (vedi Figura 37). Dai dati, si osserva un fenomeno di particolare intensità occorso il 23 agosto 2021 dove sono stati registrati circa 90 mm di pioggia.

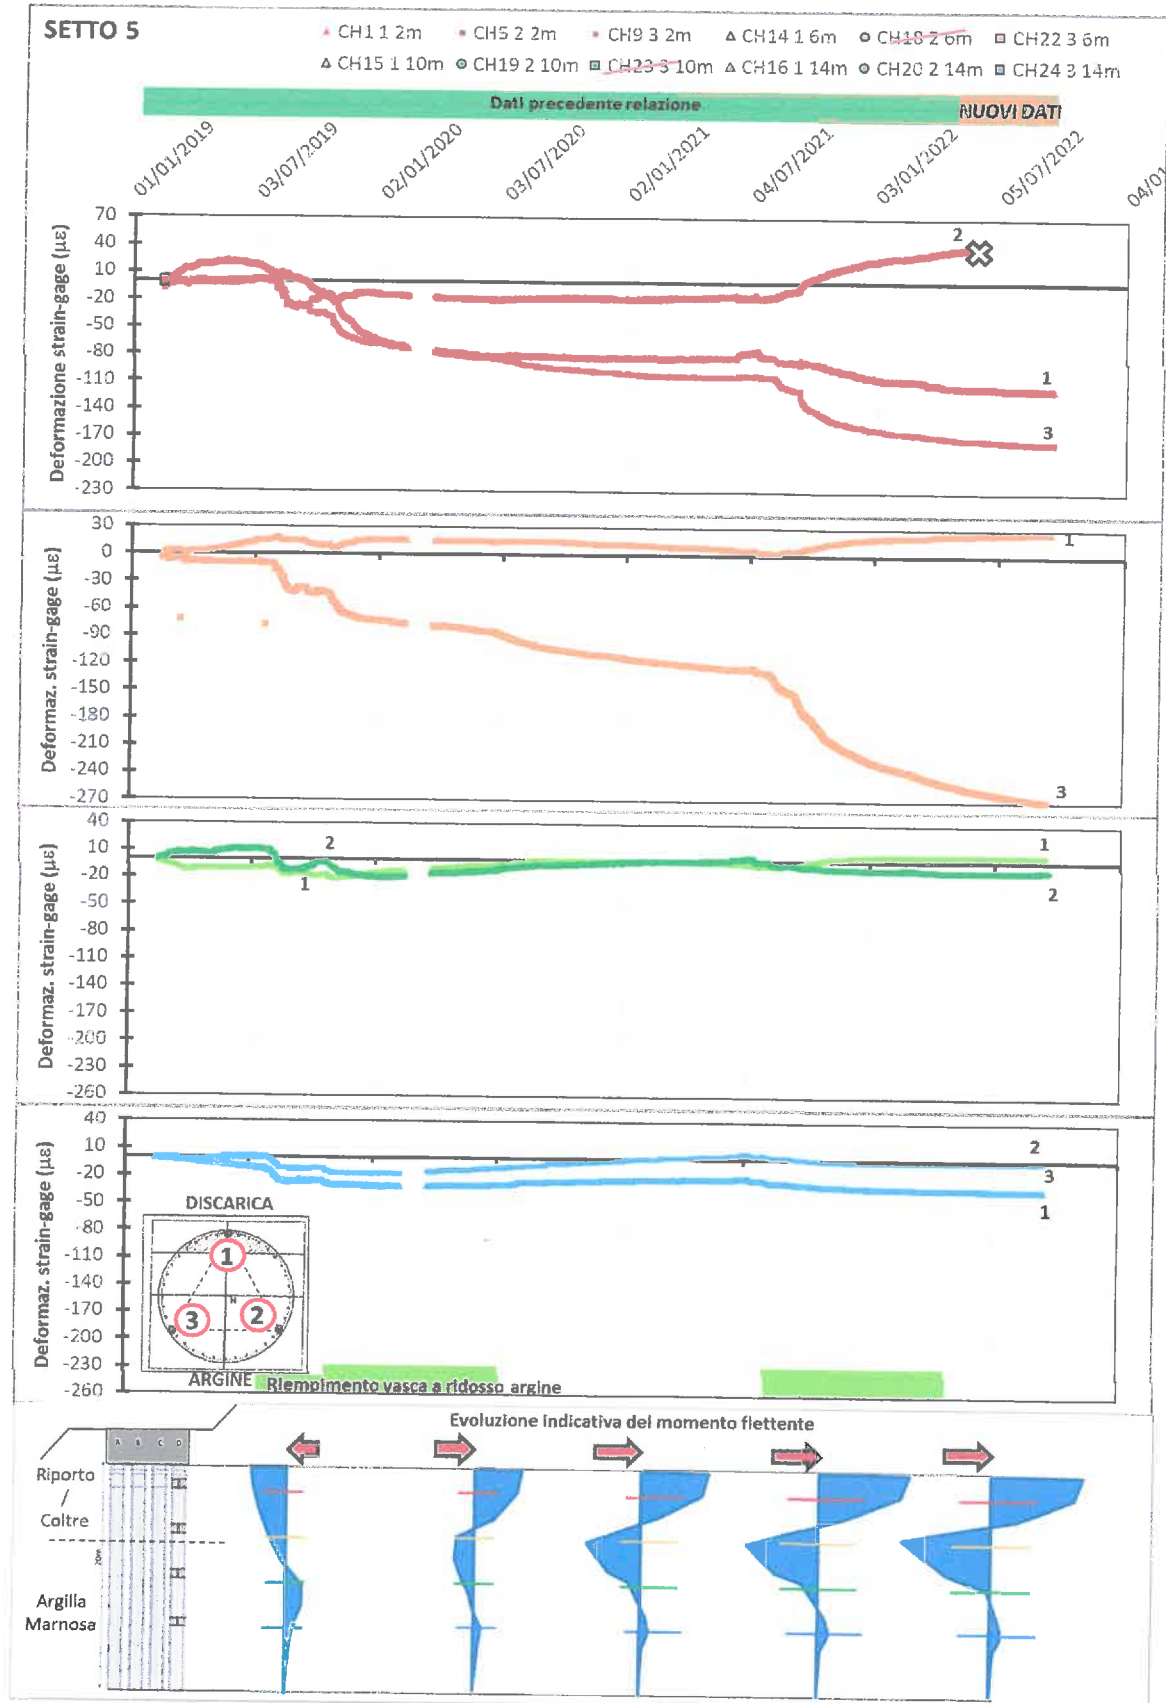
Figura 40 – Andamento temporale della lettura agli strain-gages del palo D su setto n.5

In Figura 40 e Figura 41 è riportato l'andamento nel tempo della deformazione agli estensimetri misurata sui pali lato argine (posizione D) dei setti n. 5 e n.7. Per interpretare le letture è utile tenere presente che la disposizione dei sensori nel palo, come riportato nelle figure, vede i sensori 1 collocati lato discarica (nord) mentre i sensori 2 e 3 lato argine, con i sensori 2 lato est ed i sensori 4 lato ovest. Inoltre si tenga presente

In sintesi, i valori registrati dagli strain-gauges sui pali rispecchiano con accuratezza il succedersi degli eventi: in una prima fase i pali risentono del dissesto dell'argine, subendo una spinta verso Nord; poi il riempimento della discarica nel settore corrispondente all'unghia del dissesto determina un'inversione della spinta, ora agente verso Sud; quindi il riempimento ulteriore del settore est a ridosso dell'argine aggiunge una componente di spinta diretta da est verso ovest alle azioni precedentemente agenti sui pali; nel periodo più recente, il significativo aumento del trend deformativo verso sud - in risposta alla quota dei rifiuti raggiunta dalla discarica, che ha ampiamente superato la quota dell'argine - si sta stabilizzando, coerentemente con l'allontanamento dall'argine delle operazioni di coltivazione della discarica.

Si rileva inoltre la perdita di funzionalità di un sensore nel palo del setto 5.

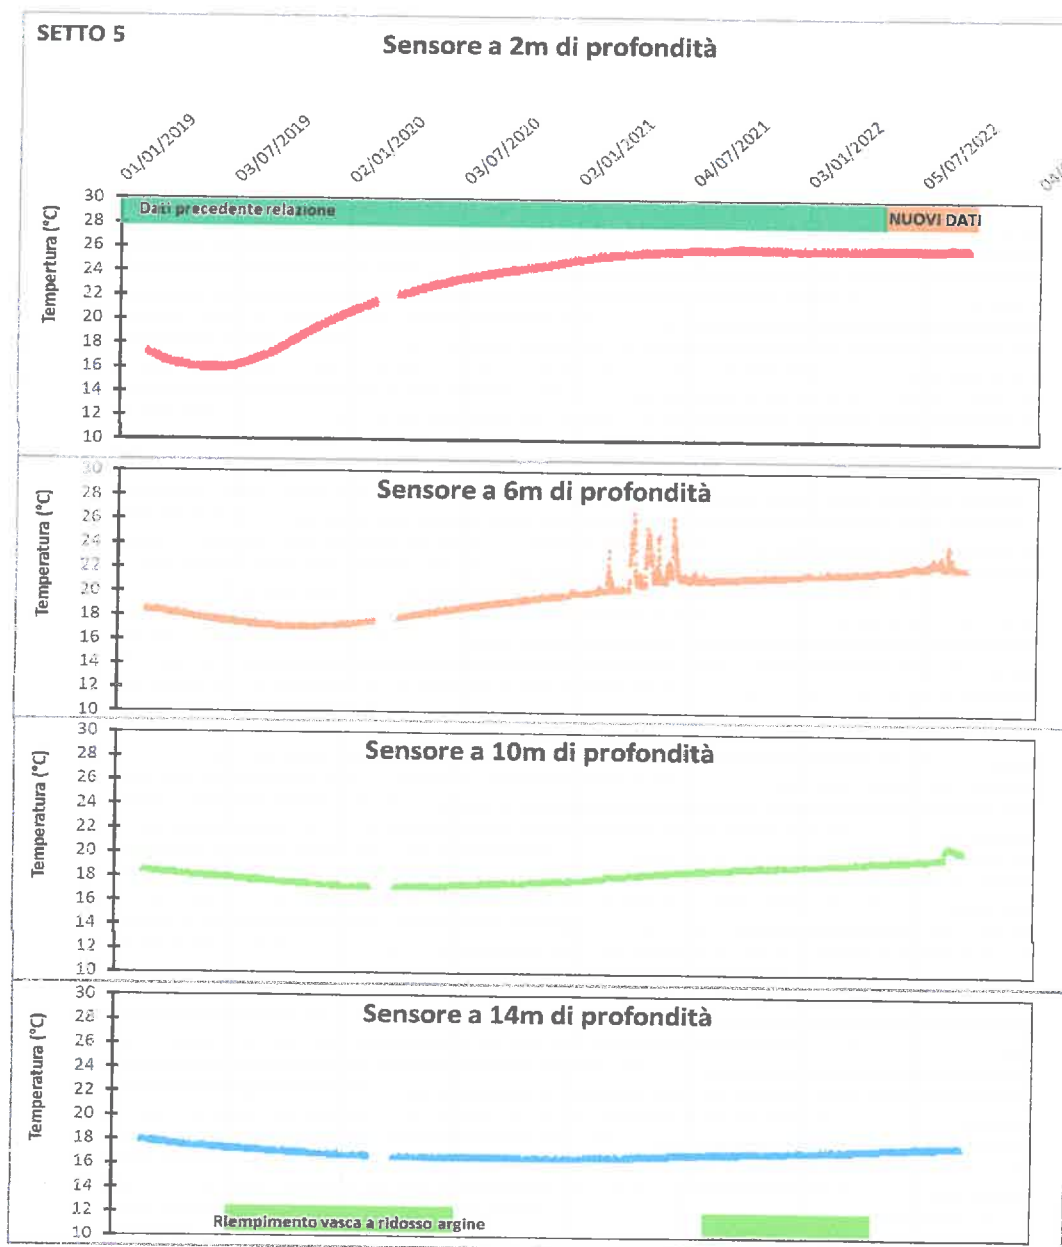
Figura 42 – Andamento temporale della temperatura nei pali D del setto n.5

Un interessante elemento che si continua a monitorare è l'aumento della temperatura misurato da alcuni sensori posti all'interno delle strutture. Dato che per compensare termicamente la lettura agli strain-gages sono presenti dei sensori di temperatura e avendo alcuni canali della centralina disponibili, sono stati acquisiti anche i dati di temperatura alle 4 profondità a cui sono posti i sensori. In Figura 42 e Figura 43 le letture di temperatura sono mostrate per l'intero periodo di monitoraggio. Si osserva chiaramente che la temperatura iniziale si collocava per tutti i sensori a 16-18°C. Con l'inizio del riempimento della discarica a ridosso dell'argine, i sensori a 2 m e 6 m dalla testa del palo, iniziano a risentire del riscaldamento prodotto dalla degradazione in ambiente anaerobico della parte organica dei rifiuti, in maniera sostanzialmente identica nei due pali. Oggi la temperatura dei sensori a 2 m di profondità si è stabilizzata a 26 °C.
