## ASA S.r.l. AZIENDA SERVIZI AMBIENTALI

### *Analisi dei dati di monitoraggio dell'argine di valle della Zona di Ampliamento della Discarica di Corinaldo (AN)*

#### **RAPPORTO n.11** **Aggiornamento ad APRILE 2025**

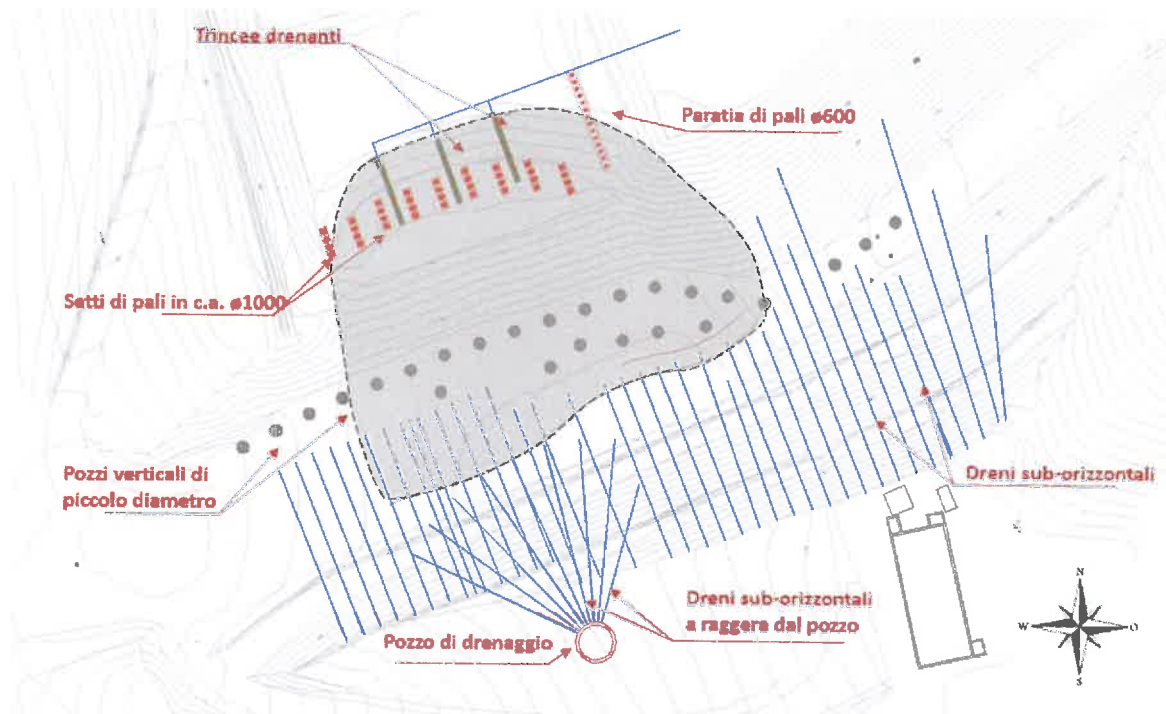
Figura 1 – Planimetria dell'area con indicazione degli interventi di consolidamento

Le opere di consolidamento dell'arginatura si sono rese necessarie per fronteggiare il dissesto che, nel novembre 2016, aveva interessato la porzione ovest - lato nord dell'opera di sbarramento della vallata propedeutica alla realizzazione dell'ampliamento della discarica. Avendo individuato nella presenza in fondazione di un paleoalveo colmato da terreni colluviali poco consistenti e nell'insorgenza di elevate sovrappressioni interstiziali nel corpo arginale le cause principali del dissesto, le attività di stabilizzazione e consolidamento hanno previsto interventi combinati di tipo strutturale ed idraulico. Gli interventi realizzati sono indicati nella planimetria di Figura 1.

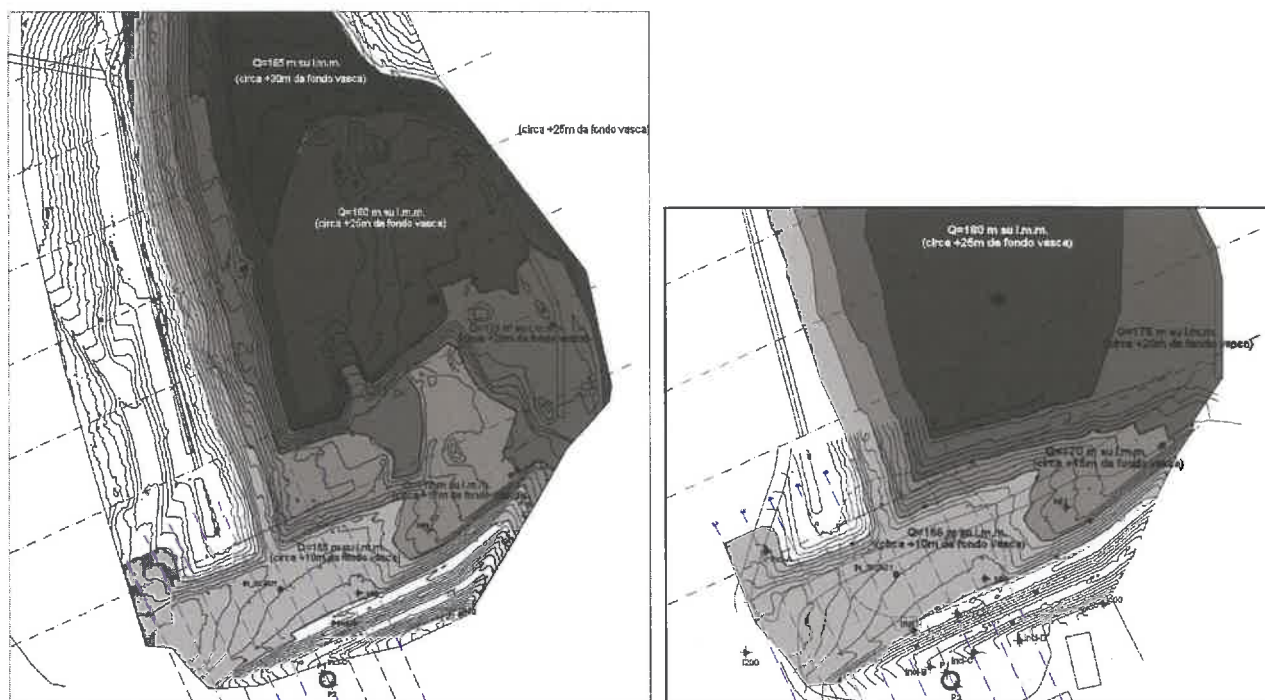
**Figura 12 – Rilievi plano-altimetrici della discarica al 30-3-2024 e al 20-12-2024**

- al 1-10-2023, il rilievo evidenzia che la coltivazione della discarica prosegue nella porzione a nord, distante dall'argine Figura 11 (a dx);
- al 30-3-2024, il rilievo evidenzia che la coltivazione della discarica si sta avvicinando all'argine, con un sovrizzo della porzione centrale (Figura 12, a sx);

- al 20-12-2024 il rilievo evidenzia che la coltivazione della discarica ha interessato l'area immediatamente a ridosso dell'argine, con un sovrizzo che tra marzo e dicembre ha raggiunto la quota di circa 180 m l.m.m., con una variazione di altezza tra 5 e 10 m rispetto alla situazione precedente; lo stato attuale mostra che la coltivazione recente è più arretrata rispetto all'arginatura (Figura 12 , a dx)

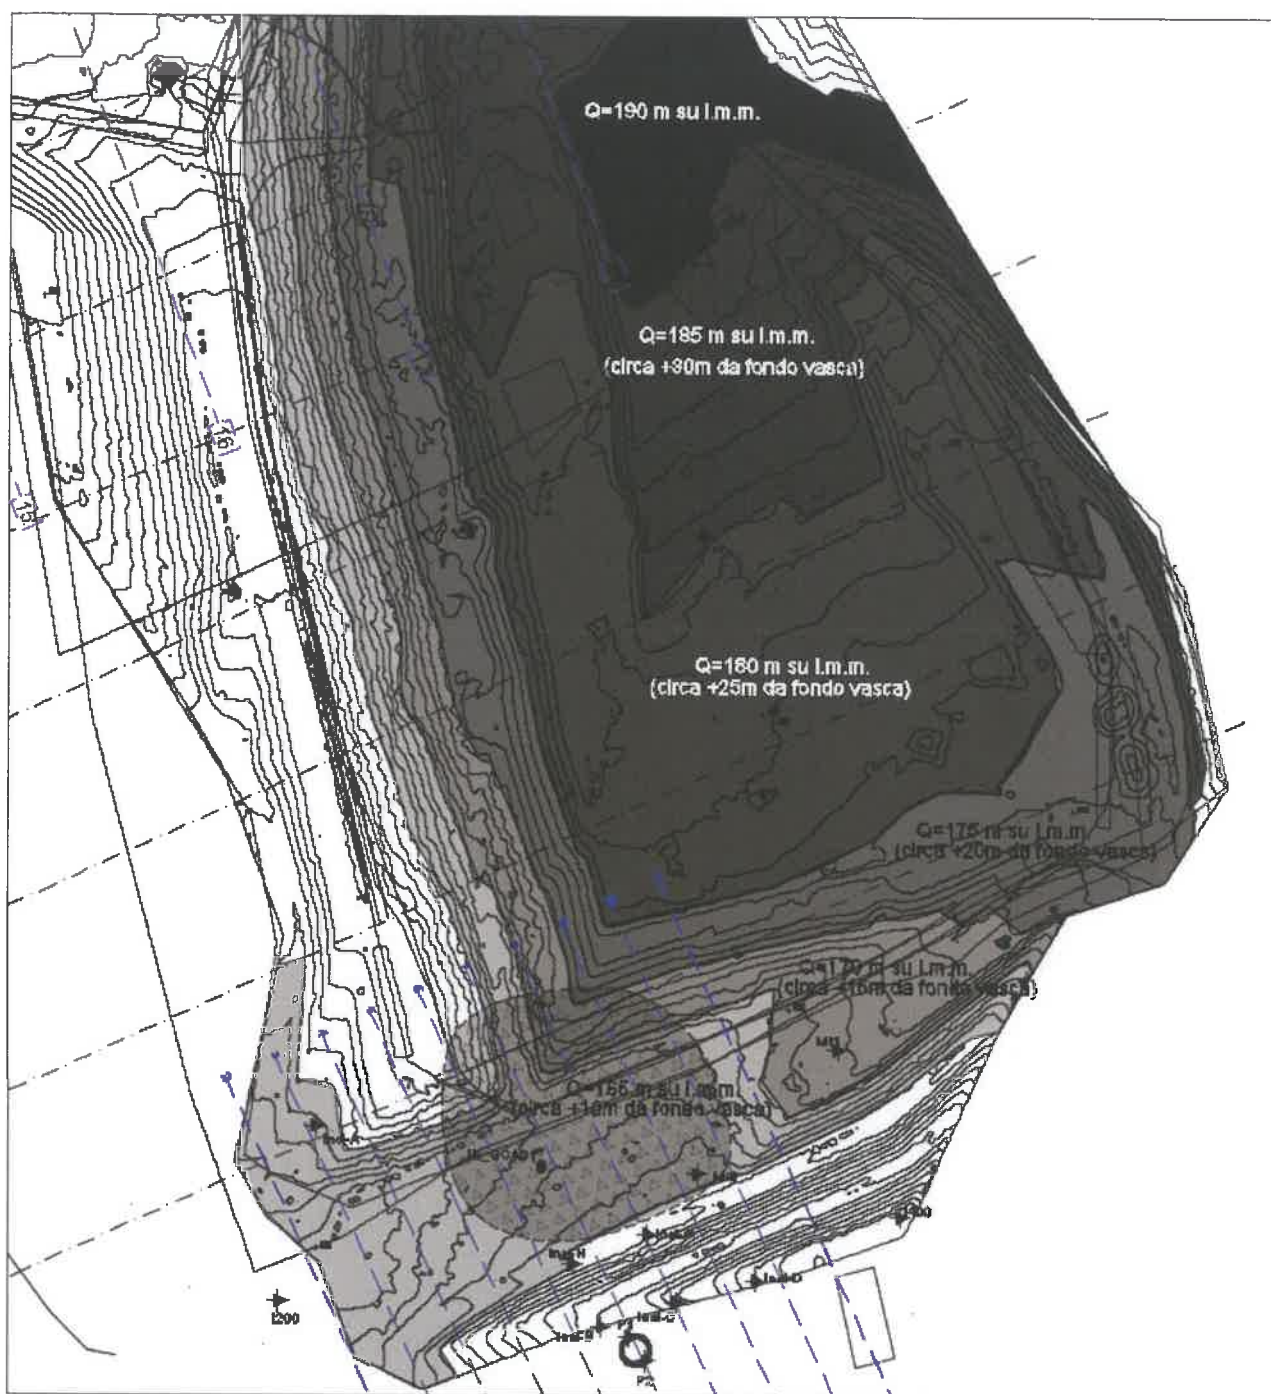
Figura 13 – Rilievo plano-altimetrico della discarica al 30-3-2025

- **al 30-3-2025 il rilievo non indica variazioni morfologiche in prossimità dell'argine, coerentemente al fatto che la coltivazione è tutta spostata nella porzione più a nord (vedi Figura 13).**

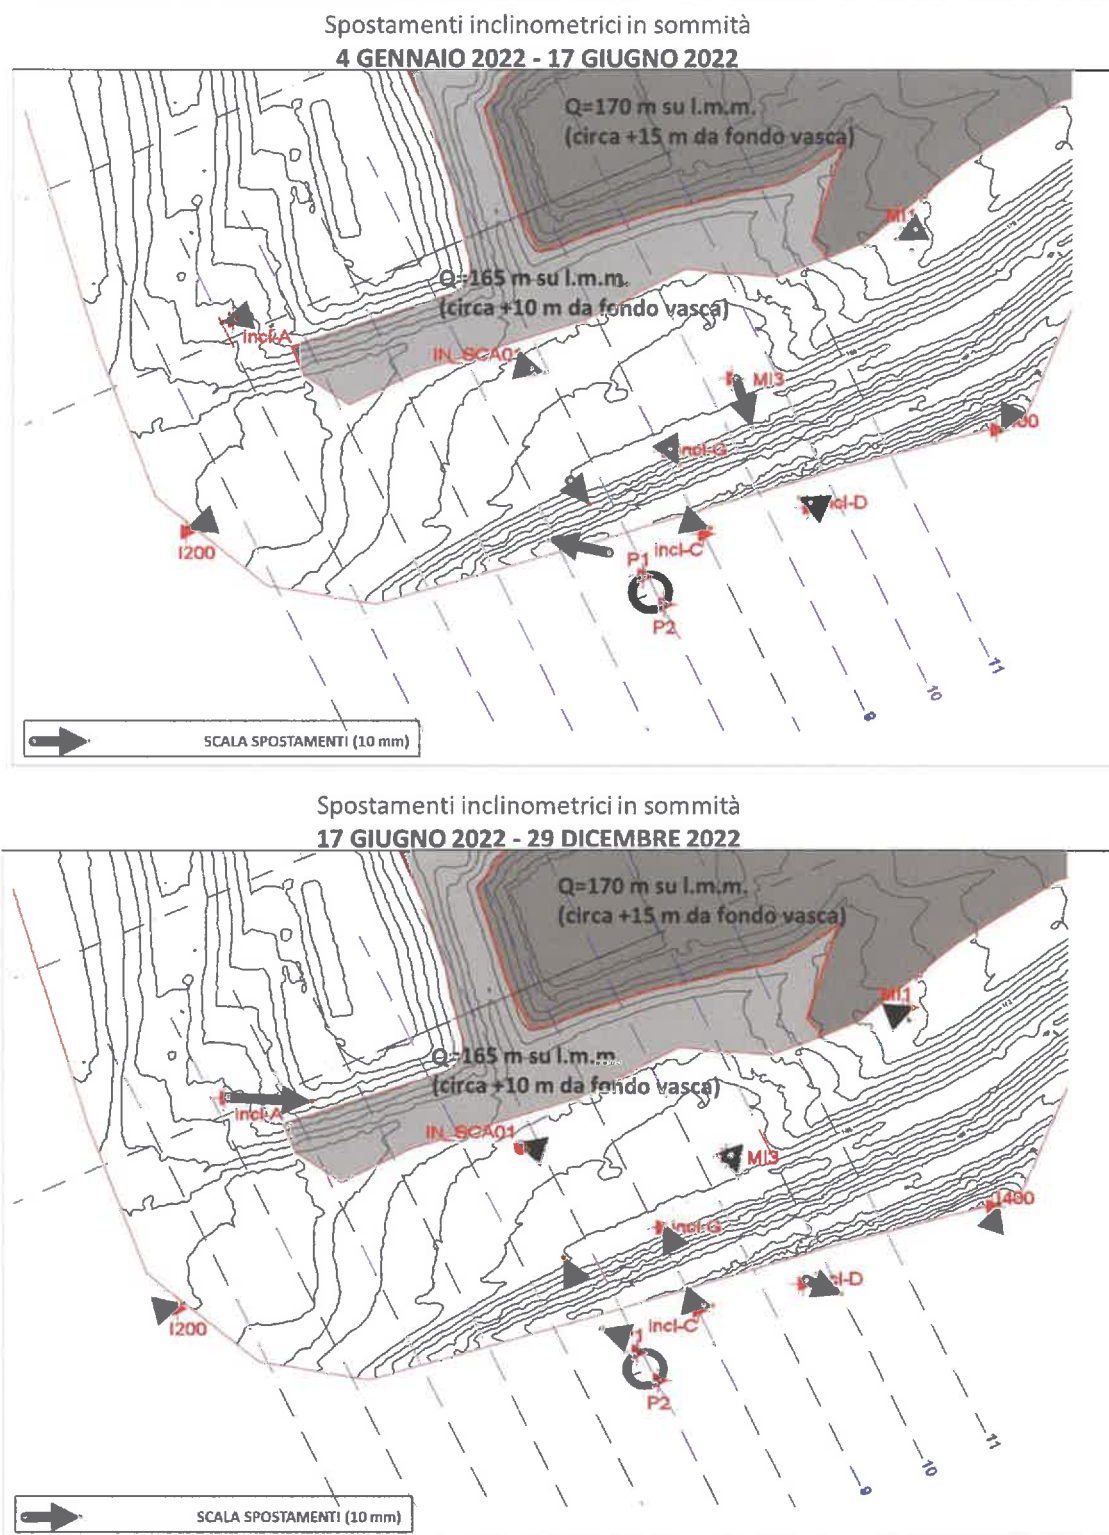
**Figura 19 – Spostamenti inclinometrici GEN – GIU 2022 e GIU – DIC 2022**

Nel semestre giugno – dicembre 2022 l'elaborazione, che ha richiesto un raccordo con le misure precedenti per il cambio di sonda inclinometrica, mostra una situazione stabile. Fa eccezione l'inclinometro A che, posizionato poco a monte della spalla destra dell'argine, mostra un movimento della coltre superficiale del versante.

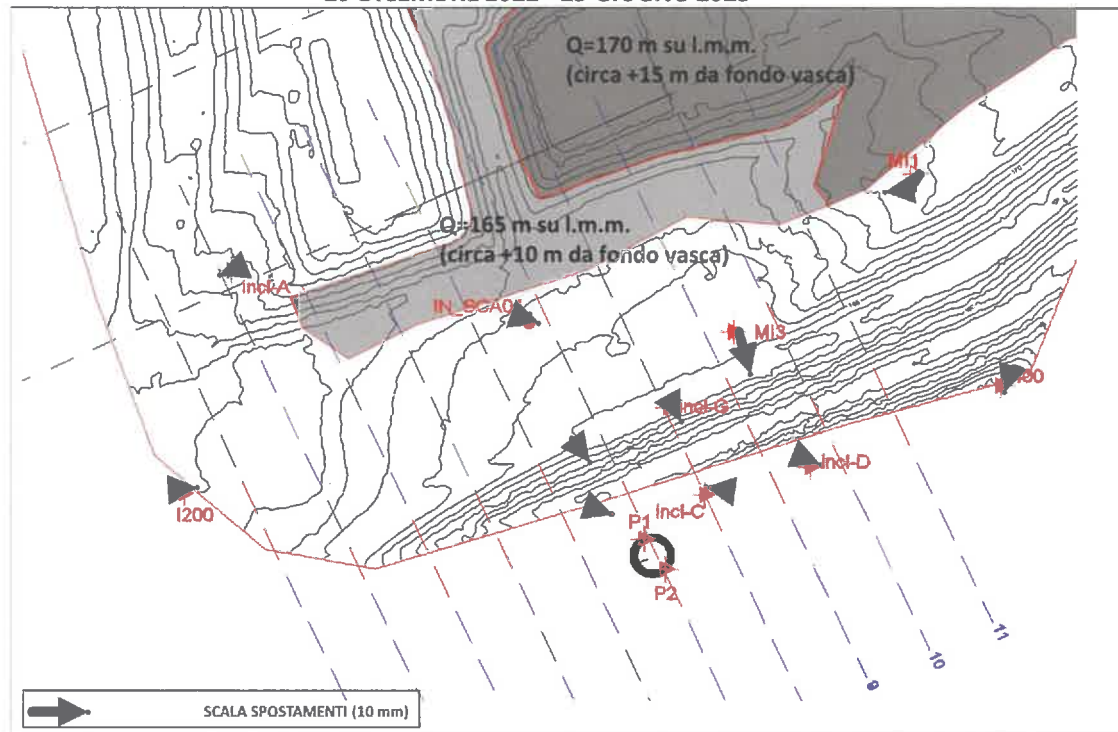
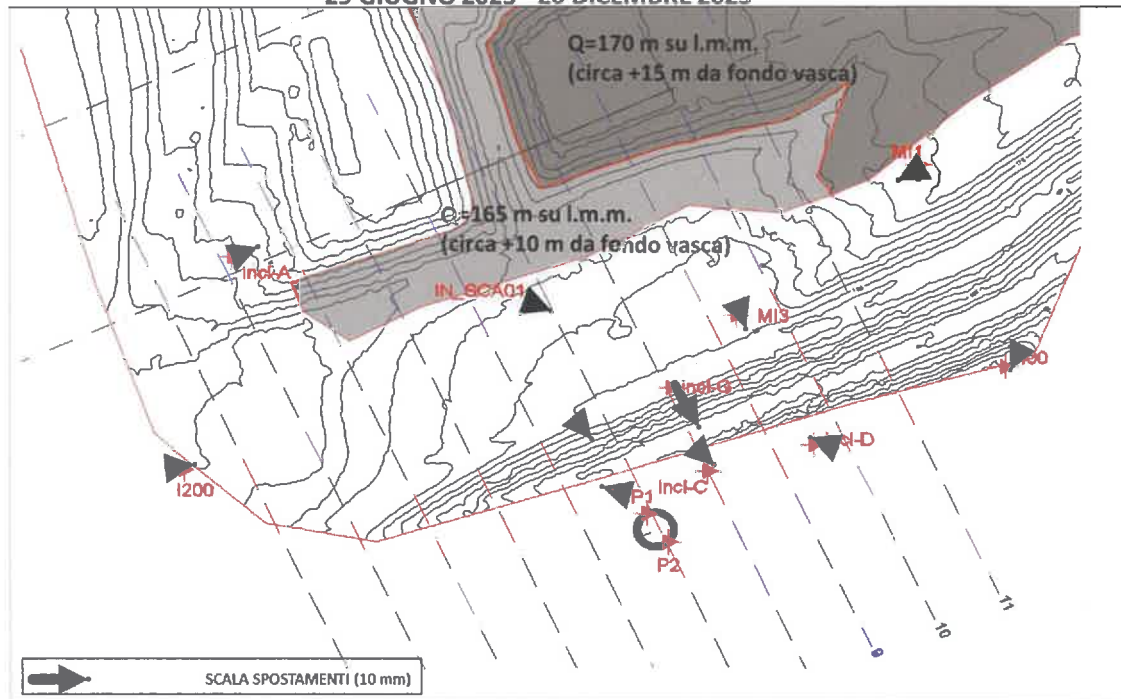
Figura 20 – Spostamenti inclinometrici DIC 2022 – GIU 2023 e GIU - DIC 2023

Nel semestre giugno - dicembre 2023 si osserva la prosecuzione dei trend deformativi precedentemente evidenziati. Si osserva in particolare che gli inclinometri sulla cresta arginale (G-H-M3) mostrano degli spostamenti in superficie di alcuni millimetri pur in assenza di cause perturbatrici chiaramente identificabili – a meno del transito dei mezzi pesanti -, a conferma dell'elevata deformabilità del corpo arginale (si noti che, come si evidenzierà in seguito, lo spostamento esibito dall'inclinometro G è per gran parte concentrato nei primi 2 m di profondità).

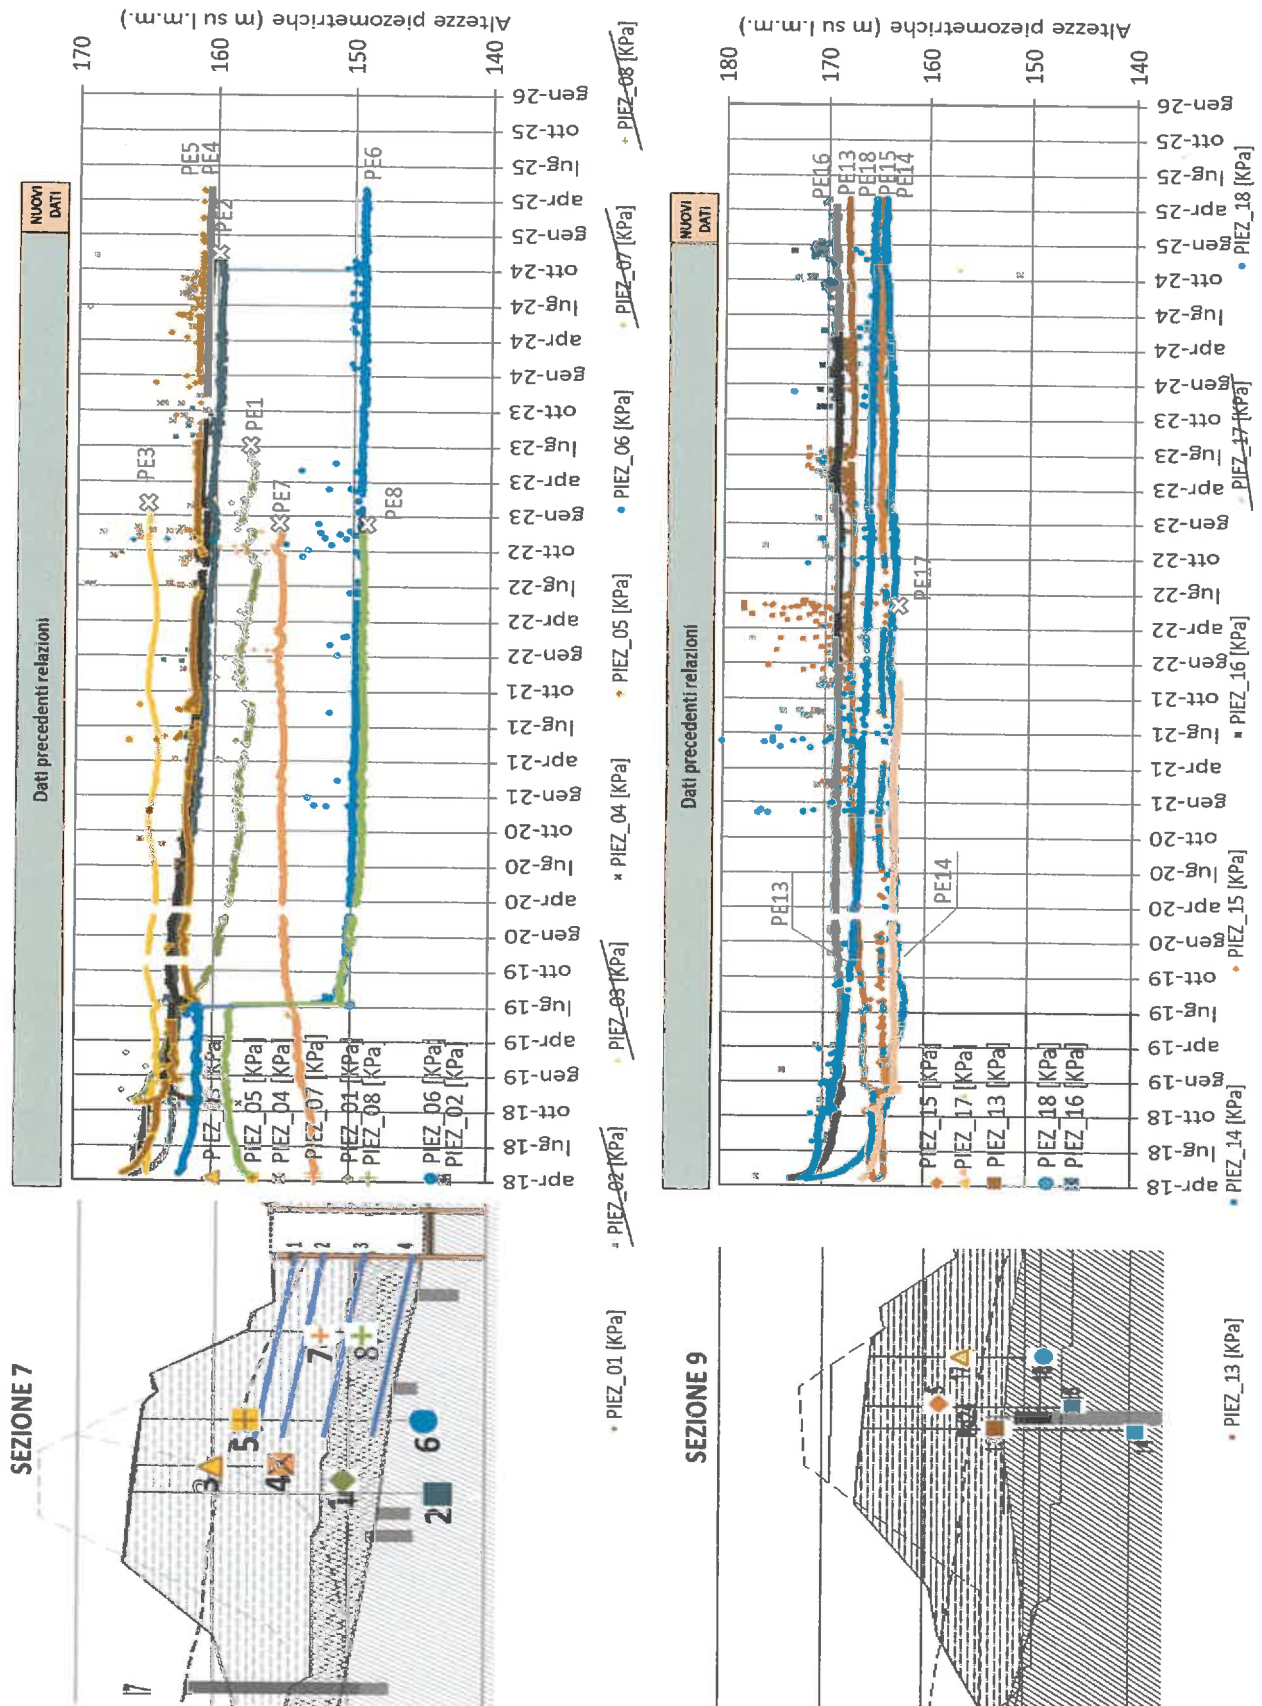
Figura 32 – Andamento nel tempo delle altezze piezometriche più significative nelle sez. 7 e 9 dell'argine

La Figura 32 mostra le medesime letture alle celle elettriche, espresse in termini di altezza piezometrica, per i sensori più significativi della sezione n.7 e n.9 dell'argine. Dalla figura si confermano anche con il presente aggiornamento le osservazioni precedenti e precisamente che:

La presenza di perduranti ed elevate pressioni interstiziali nel corpo arginale è peraltro confermata dagli elevati valori delle altezze piezometriche misurate su alcune celle Casagrande nonché sulle letture sui pozzi verticali di piccolo diametro non attrezzati con pompa di emungimento.

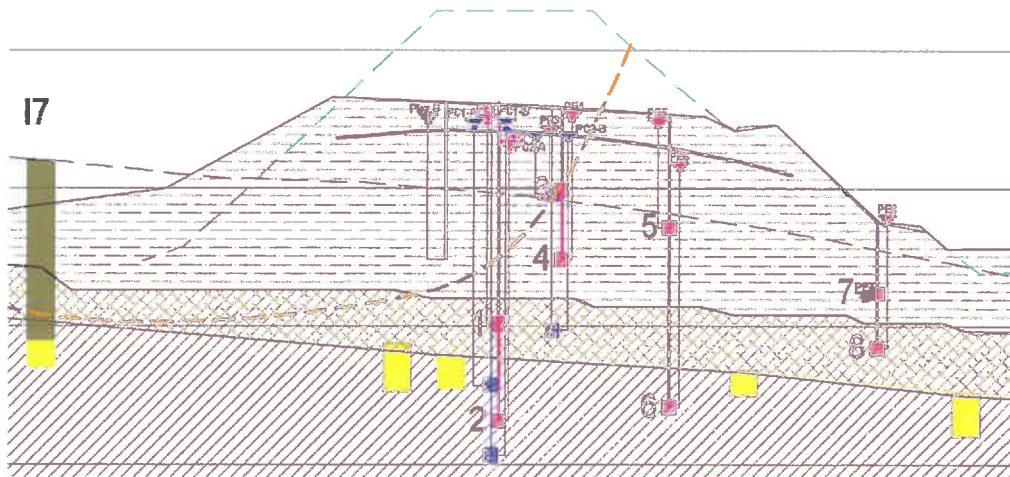
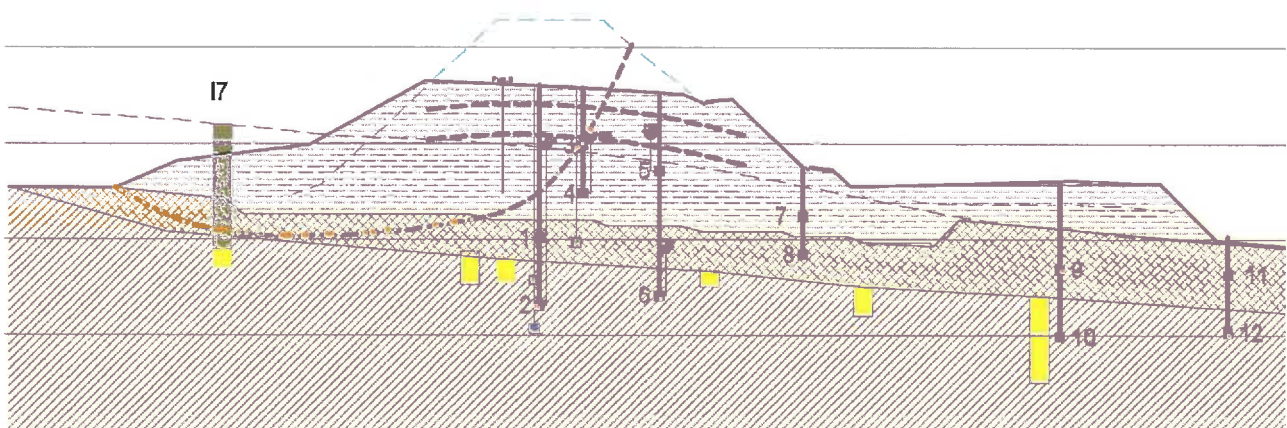
Figura 33 – Confronto tra le altezze piezometriche misurate nel 2018 e nel 2023 nella sezione arginale n.7

In Figura 33 e Figura 34 sono rappresentate le altezze piezometriche misurate dai piezometri elettrici attivi sulle sezioni arginali n.7 e n.9, confrontando le misure del 12 giugno 2018 con quelle aggiornate al 31 agosto 2023 (ancora rappresentative della situazione attuale). Si può osservare che le pressioni interstiziali nella sezione n.7 mostrano una generalizzata e significativa diminuzione tra il 2018 ed il 2022, mentre tale riduzione è molto più limitata nella sezione n.9. È anche evidente la riduzione dei sensori attivi nel periodo recente, specialmente nella sezione n.7.

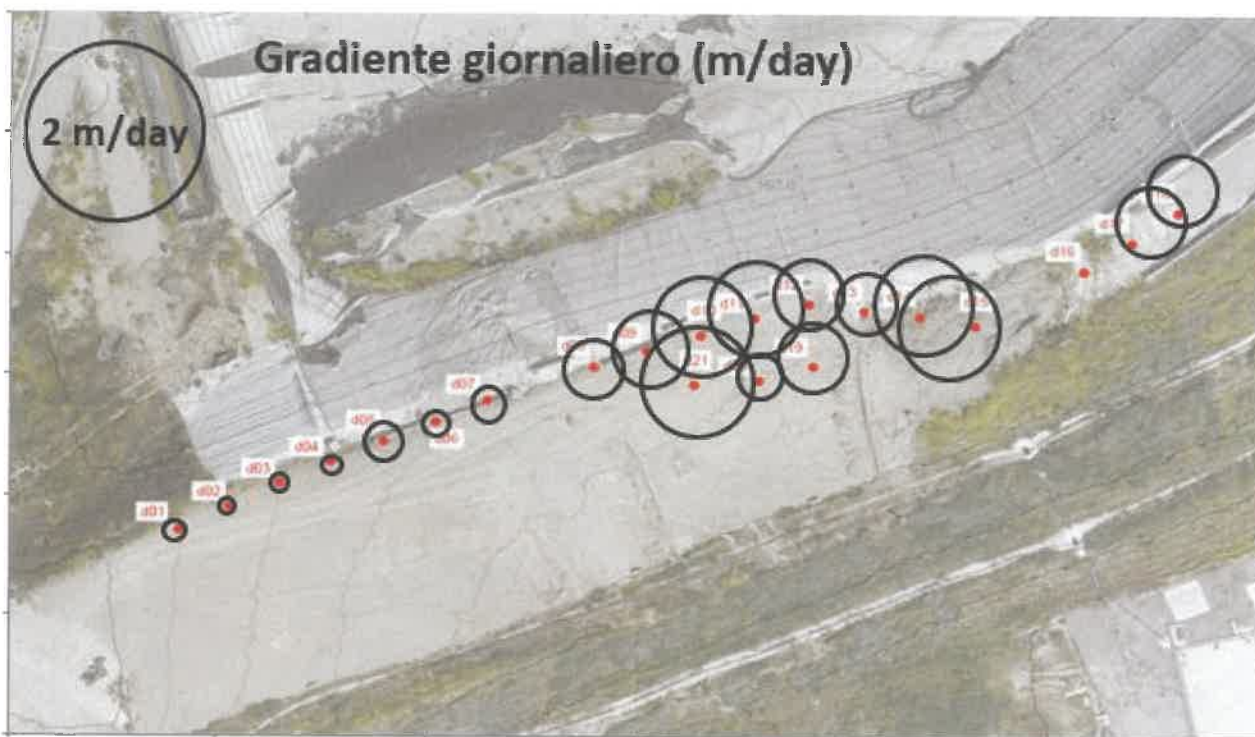
**Figura 37 – Planimetria con indicazione della velocità di riempimento dei pozzi prima della loro automazione nell'ottobre 2019**

I significativi risultati del POZZO 1-18 hanno permesso di procedere con l'installazione del sistema drenante più ampio costituito dai pozzi d1÷d21. Anche in questo caso nel primo periodo di funzionamento del sistema si eseguivano misure giornaliere del livello idrico nei pozzi per poi procedere al loro svuotamento tramite pompe ad immersione di piccola dimensione calate sul fondo. Questa fase iniziale ha permesso di osservare che i diversi pozzi presentavano capacità di captazione delle acque sotterranee molto diverse. Questo fenomeno è evidenziato graficamente in Figura 37 dove la dimensione dei cerchi è proporzionale alla velocità di riempimento giornaliero osservata sui diversi pozzi. Si osserva che la gran parte dell'acqua viene intercettata dai pozzi posti sulla porzione est dell'argine, che corrisponde alla zona di massimo scavo dell'imbasamento dell'opera in quanto corrispondente all'asta del fosso originario intercettato dal rilevato.

Dall'analisi di questo comportamento si è deciso di dotare i 6 pozzi di maggiore afflusso (d11, d14, d15, d17, d18, d19) di pompe ad immersione ad innesco automatico e di monitorare i valori della portata emunta.

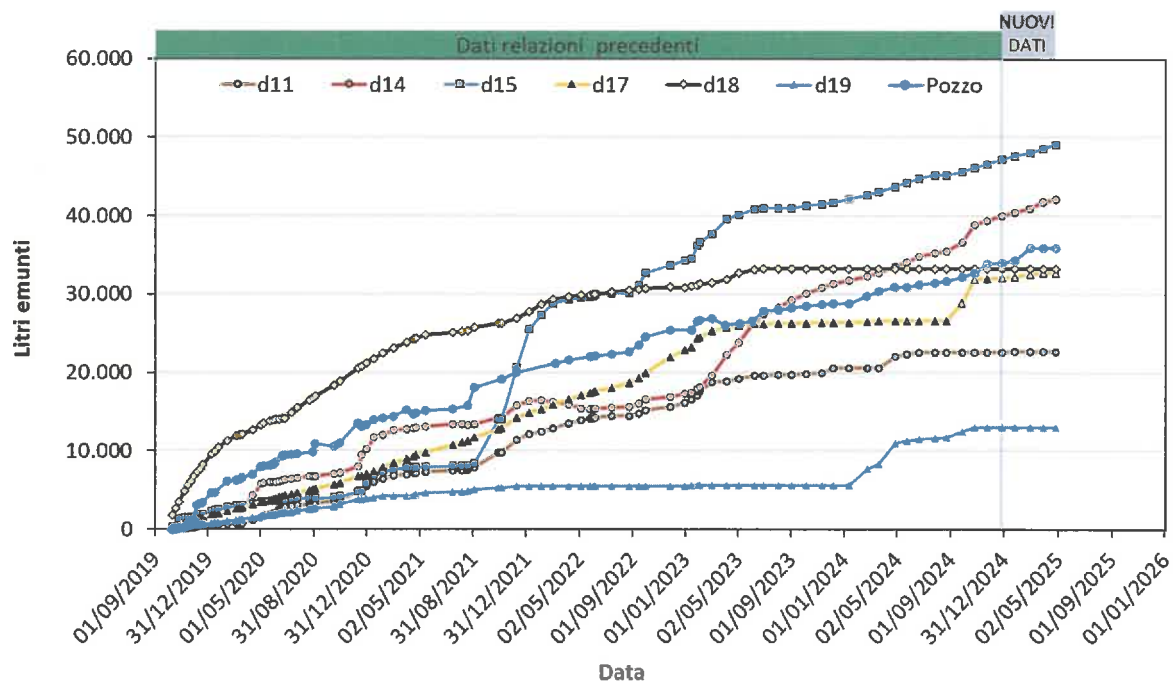
Figura 38 – Portate emunte dai pozzi dotati di pompe ad innesco automatico

In Figura 38 è mostrato l'andamento nel tempo delle portate emunte dai diversi pozzi dotati di pompaggio automatizzato. Dai dati risulta che nel periodo **ottobre 2019 – aprile 2015** sono stati complessivamente estratti quasi 240 m<sup>3</sup> d'acqua (pari a circa **120 l/giorno**). Con un periodo di osservazione di 6 anni si osserva una variabilità stagionale della portata di emungimento più pronunciata per alcuni pozzi e meno per altri. Significativo l'evento dell'autunno 2021 che ha visto un forte aumento della portata del pozzo d15 collocato nell'area est dell'argine in concomitanza dello stillicidio di dreni sub-orizzontali e dell'impantanamento d'acqua in superficie. È quindi probabile che questo pozzo possa aver risentito di un apporto diretto per infiltrazione d'acqua dalla superficie. Sono stati ripristinati i misuratori di portata dei pozzi d11, d18 e d19 che avevano fornito letture non attendibili alla fine del 2022. All'inizio del 2024 si è osservata una notevole portata d'acqua emunta dal pozzo d19 che invece negli ultimi 3 anni non aveva mai mostrato portate significative. Nell'ultimo quadrimestre del 2024 è il pozzo d17 che invece ha mostrato un aumento delle portate emunte rispetto al trend del 2023. **Nel primo quadrimestre del 2025 i pozzi che hanno drenato più acqua sono stati il d14 e il d15.**

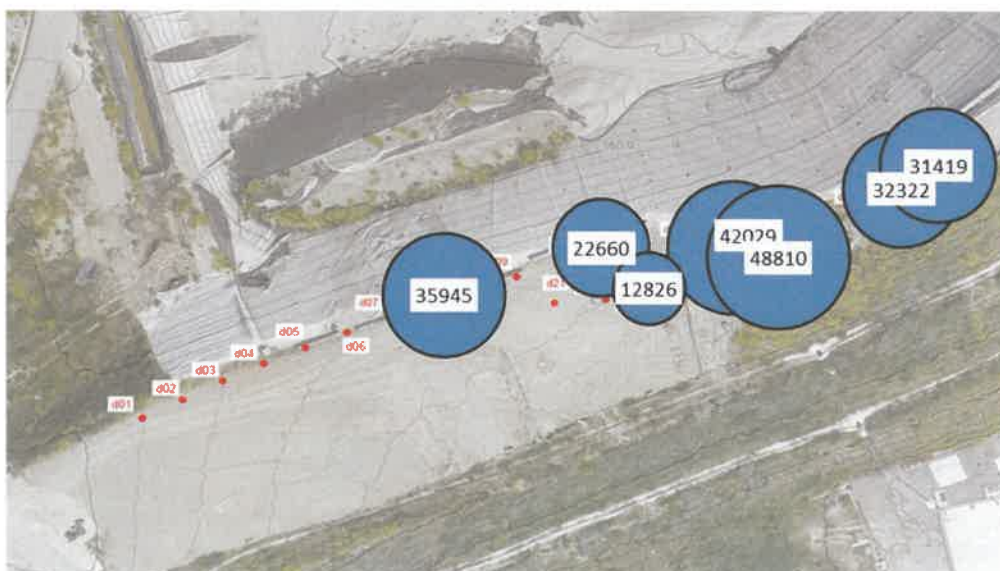
Figura 39 – Rappresentazione grafica delle portate emunte nel periodo OTTOBRE 2019–APRILE 2025

In Figura 39 le portate complessive emunte da ogni pozzo nel periodo **ottobre 2019 – aprile 2025** sono rappresentate su una planimetria dell'argine, mentre in Figura 40 e Figura 41 le portate emunte sono distinte per quadrimestri successivi. Il comportamento degli ultimi anni ha evidenziato una stagionalità delle portate

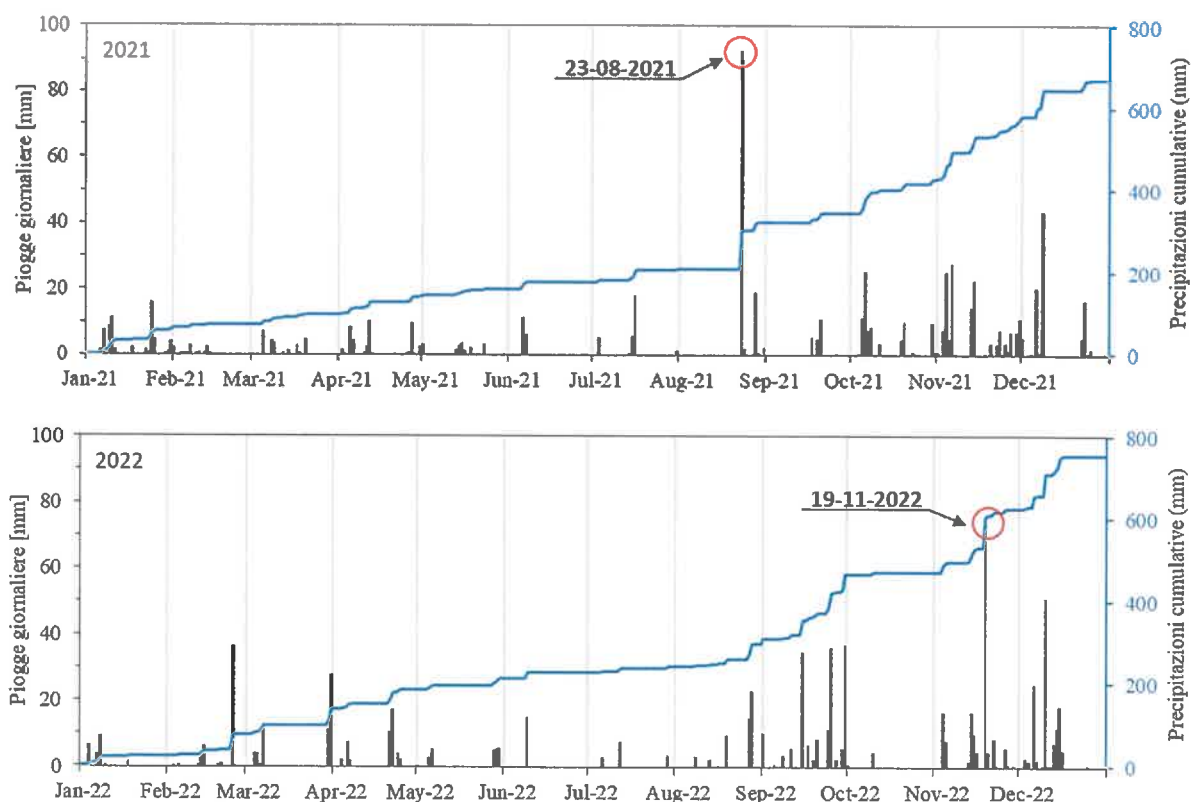
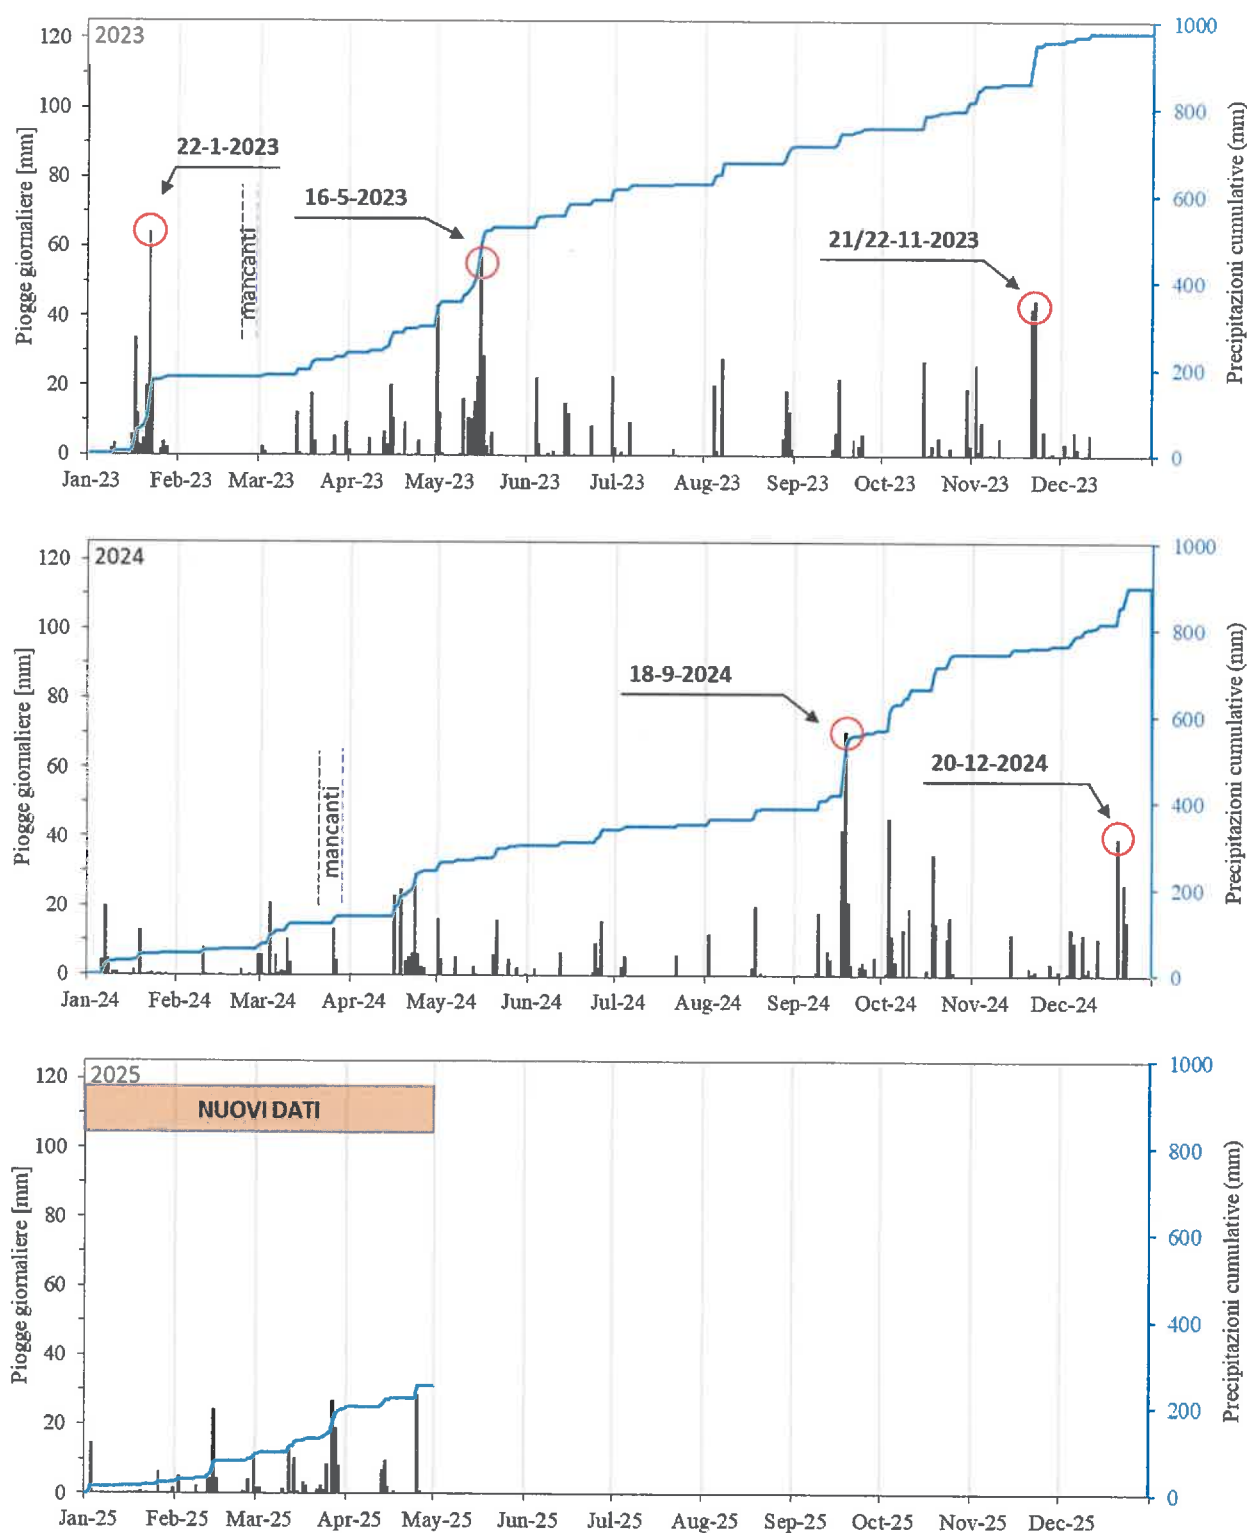
**Figura 43 – Precipitazioni giornaliere e cumulative presso l'impianto di Corinaldo dal 01-2021 al 4-2025**

Per verificare tale ipotesi si sono considerate le piogge giornaliere e cumulative negli anni 2021, 2022, 2023 e 2024 registrate nella stazione meteo presso l'impianto stesso (vedi Figura 43). Dai dati, si osservano fenomeni di particolare intensità giornaliera il 23 agosto 2021 (circa 92 mm di pioggia), il 18 novembre 2022 (74 mm), il 22 gennaio 2023 (64 mm), il 16 maggio 2023 (57 mm), il 22/23 novembre 2023 (85 mm), il 18 settembre 2024 (71 mm) e il 20 dicembre 2024 (40 mm).

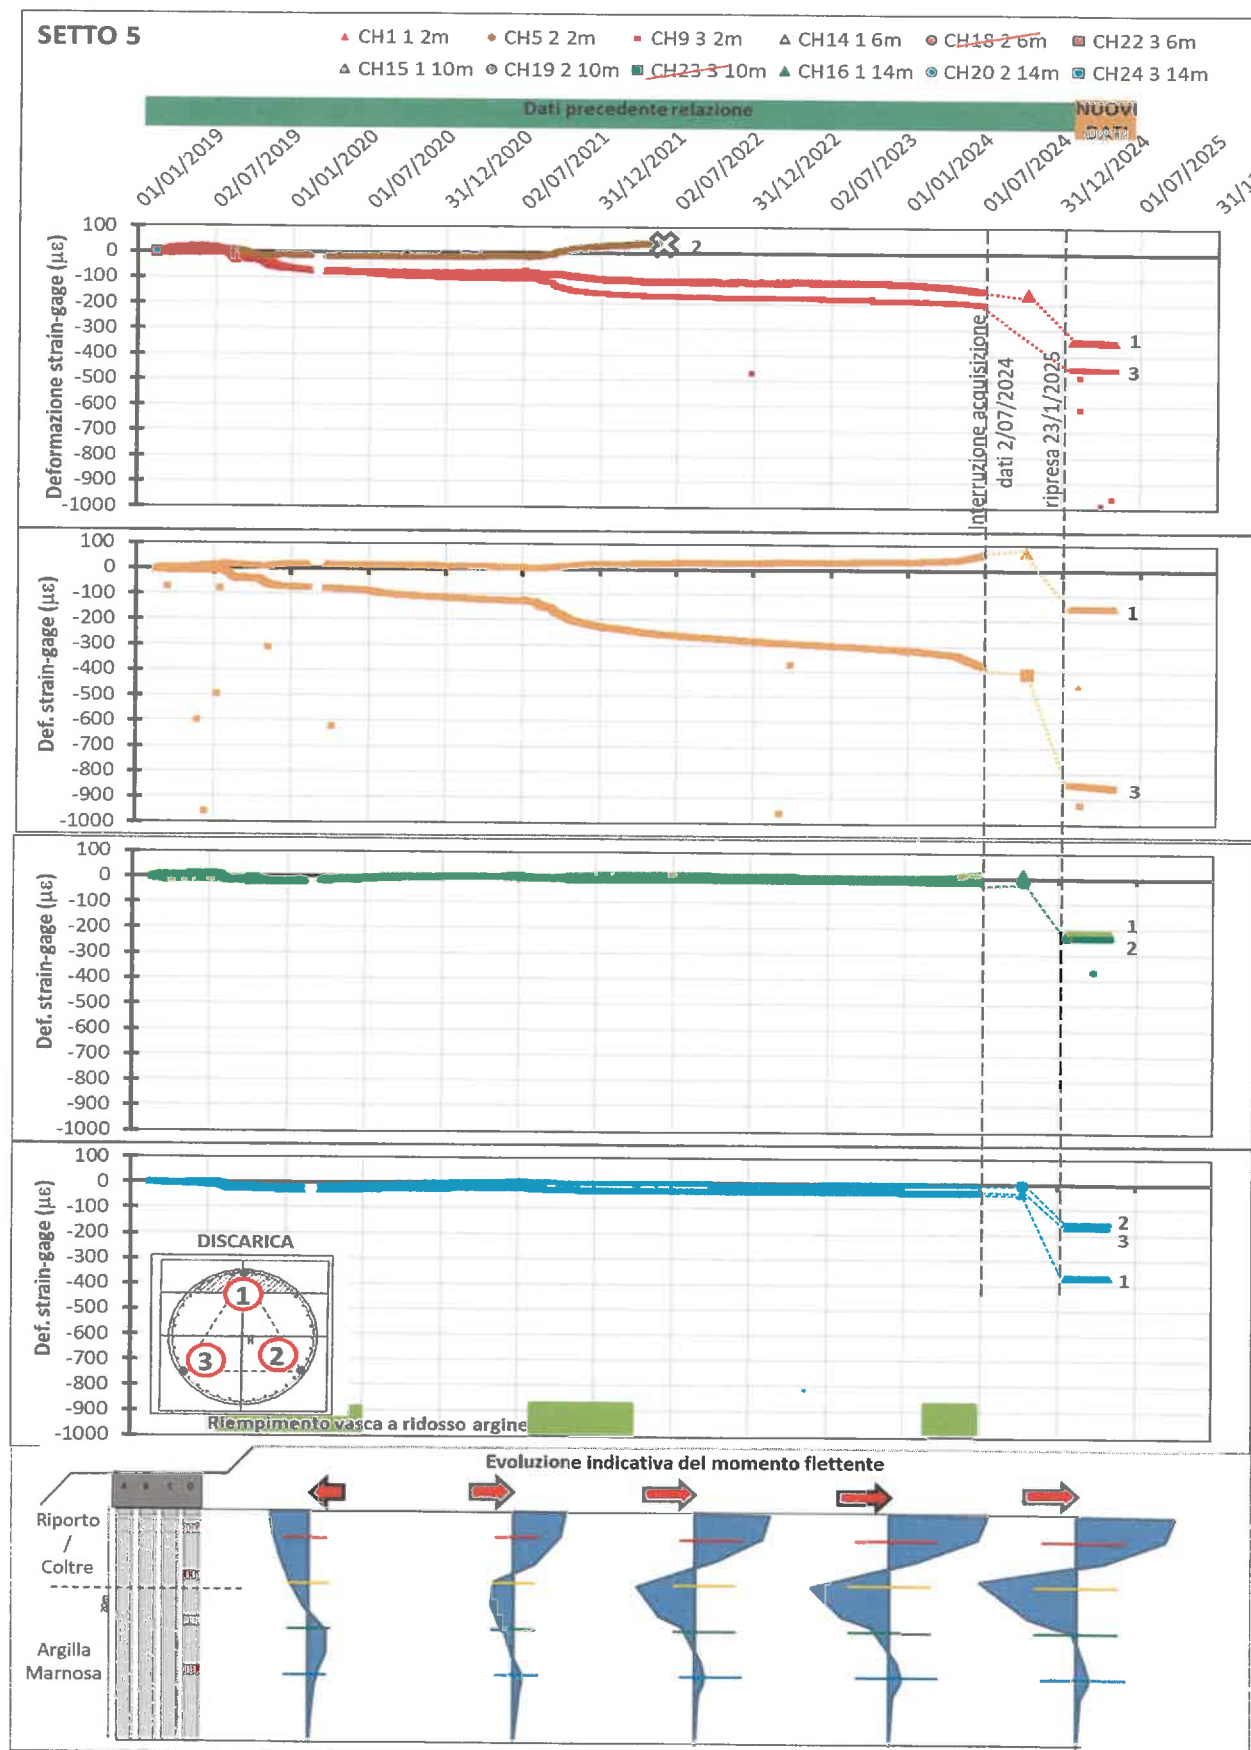
Figura 47 – Andamento temporale della lettura agli strain-gages del palo D su setto n.5

Nel periodo è presente solo la lettura puntuale del 14 ottobre 2024. Tale lettura è sufficiente per indicare un ulteriore aumento del trend deformativo osservato dal maggio 2024, seppur con una velocità minore rispetto al quadrimestre precedente. L'incremento di deformazione si risente nei sensori a 2 m e 6 m di profondità da testa palo ed è più pronunciato sul setto 7 che sul setto 5.

Dal 2 luglio 2024 si è interrotta l'acquisizione dati. Un sopralluogo della ditta che aveva installato la strumentazione ha dimostrato la possibilità di riparare il guasto ed ha acquisito 1 dato puntuale su tutti i sensori nella data del sopralluogo che ha evidenziato un ulteriore sviluppo del trend deformativo precedentemente osservato in seguito all'abbancamento dei rifiuti. Oggi i trend sono nuovamente stabilizzati anche se nelle misure è presente un "salto" che indicherebbe un aumento dello sforzo normale.

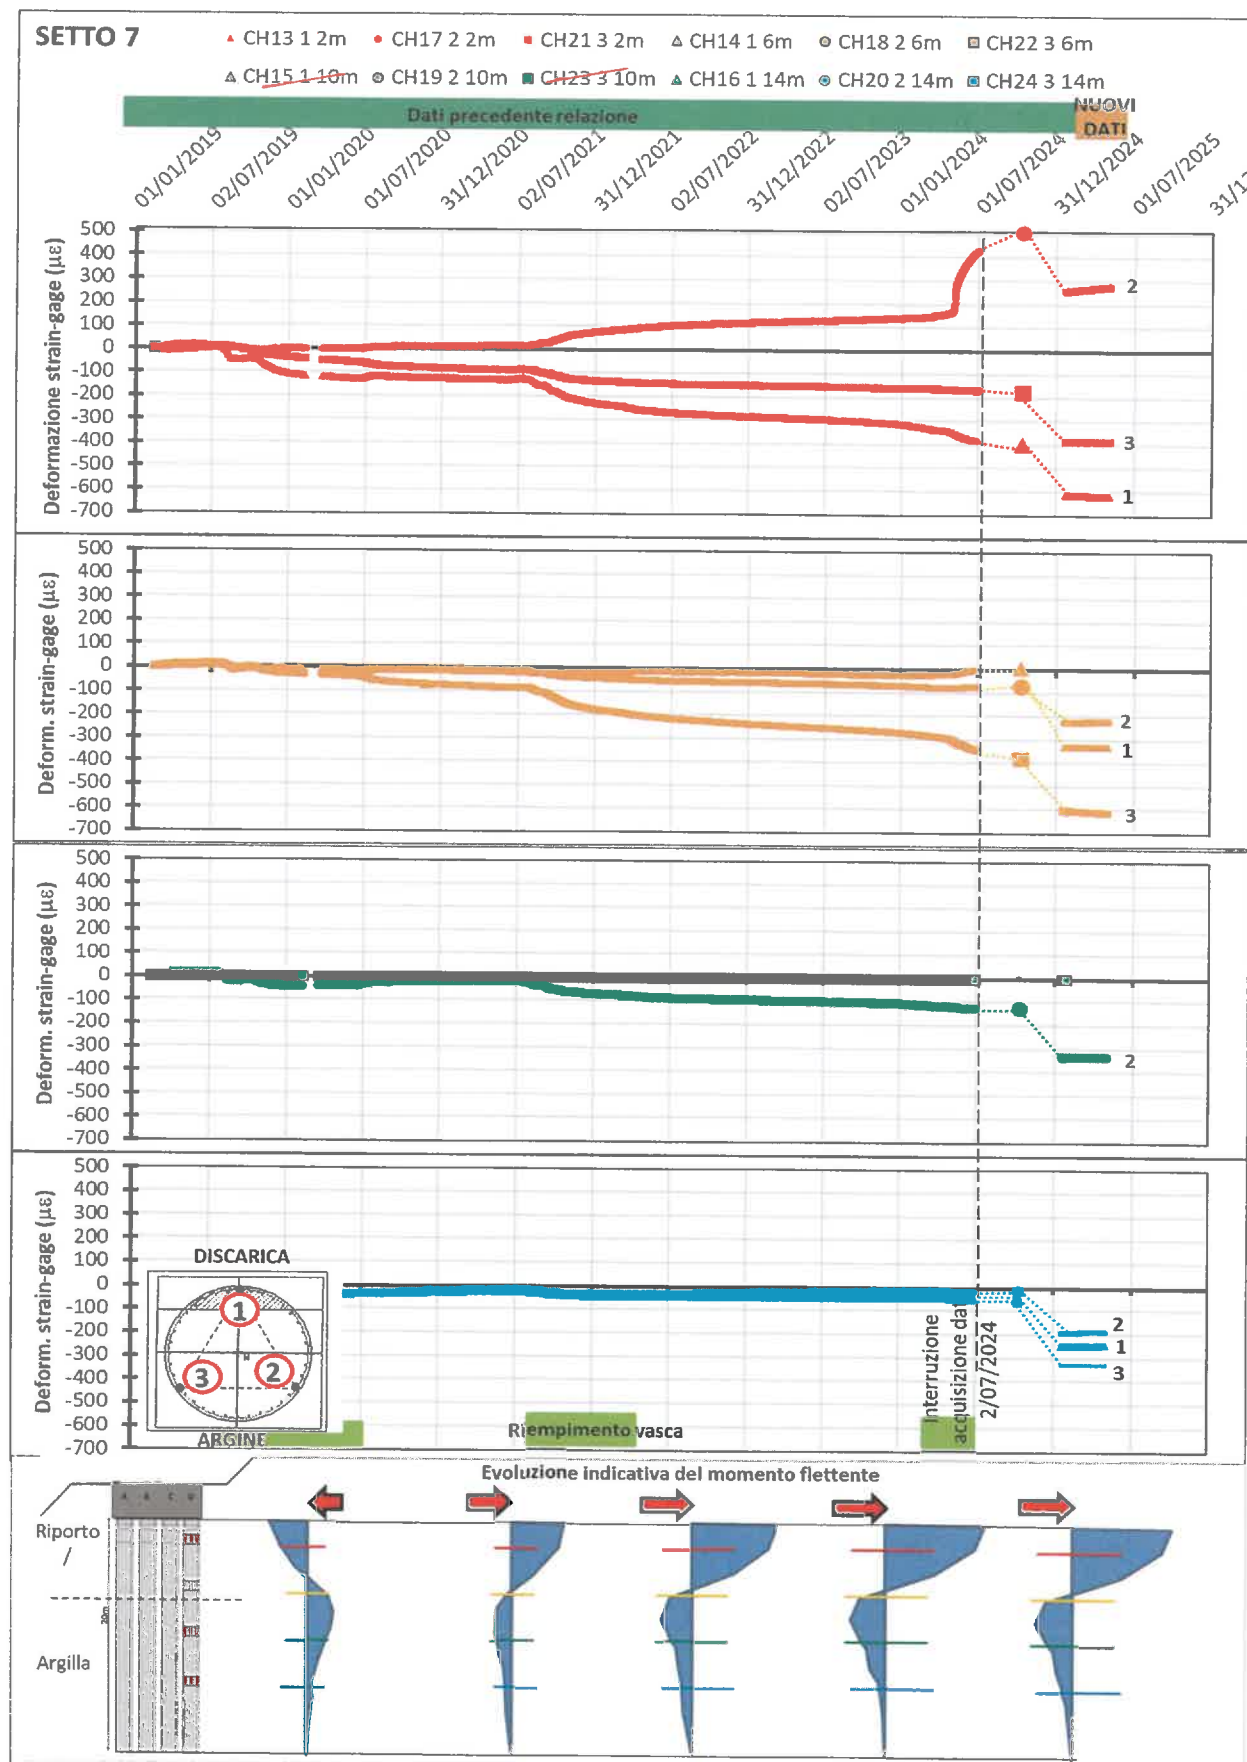
Figura 48 – Andamento temporale della lettura agli strain-gages del palo D su setto n.7

Nell'ultimo periodo, coerentemente con l'abbancamento dei rifiuti, si sono registrati degli **incrementi di deformazione sui pali dei setti monitorati**. Il quadro risultante è quello di un aumento di spinta della massa dei rifiuti orientato da est verso ovest, coerentemente con il fatto che l'abbancamento interessa solo la porzione est della discarica. L'acquisizione dei dati si è purtroppo interrotta il 2 luglio 2024. In data 14 ottobre 2024 si è verificata la possibilità di riparare il guasto e si è eseguita una misurazione puntuale dei sensori. Tale misura singola ha permesso di osservare la prosecuzione del trend incrementale precedente, seppur con una velocità ridotta. **Dal 23 gennaio 2025 il sistema è stato ripristinato, ma i nuovi trend registrati non risultano in continuità con i precedenti e non è al momento chiaro il motivo di tale disallineamento.**
