## ASA S.r.l. AZIENDA SERVIZI AMBIENTALI

### *Analisi dei dati di monitoraggio dell'argine di valle della Zona di Ampliamento della Discarica di Corinaldo (AN)*

#### **RAPPORTO n.11** **Aggiornamento ad APRILE 2025**

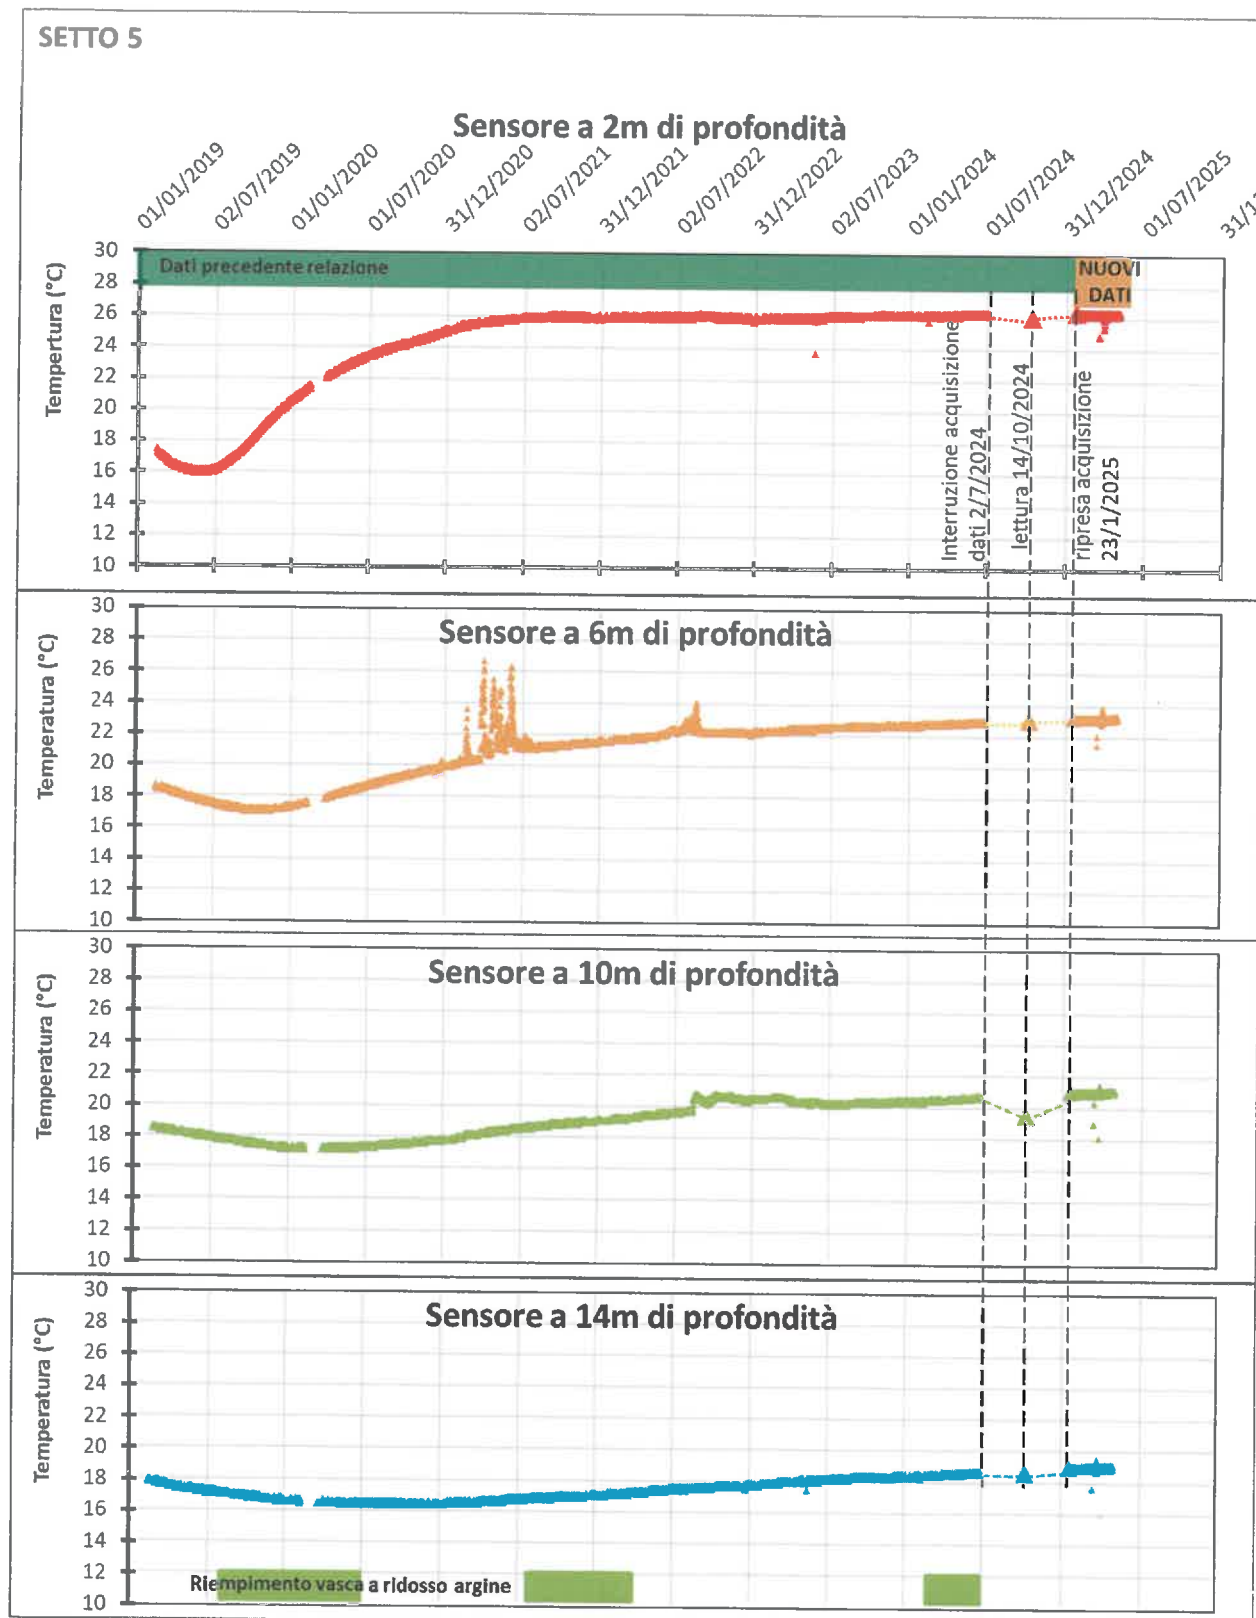
Figura 49 – Andamento temporale della temperatura nei pali D del setto n.5

Si continua a monitorare l'andamento della temperatura tramite alcuni sensori posti all'interno delle strutture in c.a. Dato infatti che per compensare termicamente la lettura agli strain-gages sono presenti dei sensori di temperatura e avendo alcuni canali della centralina disponibili, sono stati acquisiti anche i dati di temperatura alle 4 profondità a cui sono posti i sensori. In Figura 49 e Figura 50 le letture di temperatura sono mostrate per l'intero periodo di monitoraggio. Si osserva chiaramente che la temperatura iniziale si collocava per tutti i sensori a 16-18°C. Con l'inizio del riempimento della discarica a ridosso dell'argine, i sensori a 2 m e 6 m dalla testa del palo, iniziano a risentire del riscaldamento prodotto dalla degradazione in ambiente anaerobico della parte organica dei rifiuti, in maniera sostanzialmente identica nei due pali. Oggi la temperatura dei sensori a 2 m di profondità si è stabilizzata a 26 °C nel setto 5 mentre nel setto 7, dopo essersi stabilizzata a 26° C per diverso tempo, dal gennaio 2023 mostra un nuovo trend leggermente crescente che ha portato la temperatura a 28°C a giugno 2024. Anche queste letture si interrompono il 2 luglio 2024.

La lettura del 14 ottobre 2024, unica disponibile dell'ultimo quadrimestre, sembra indicare una leggera riduzione di temperatura rispetto ai valori raggiunti in precedenza.

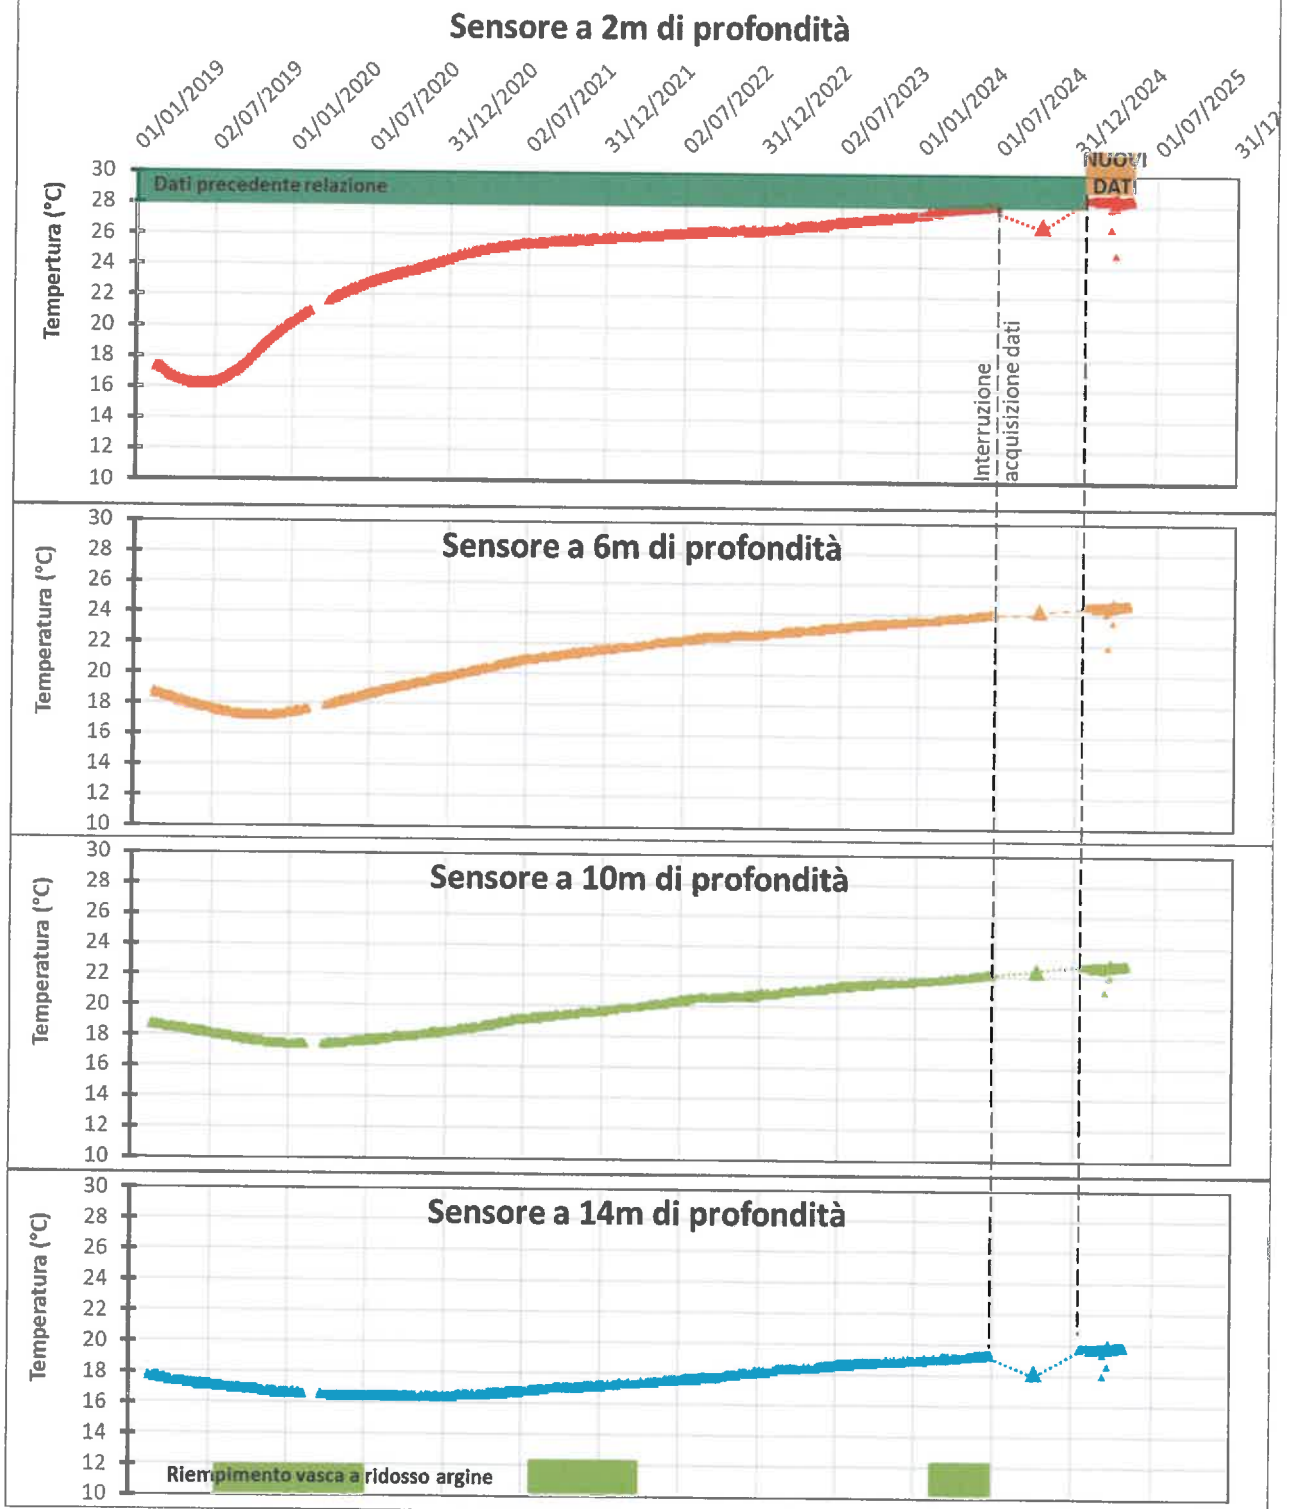
Figura 50 – Andamento temporale della temperatura nei pali D del setto n.7

**Dal 23 gennaio 2025 l'acquisizione delle misure è ripresa normalmente ed i trend di temperatura sono tornati sui trend precedenti. Al 30 aprile 2025 abbiamo 28°C sul palo del setto 7**

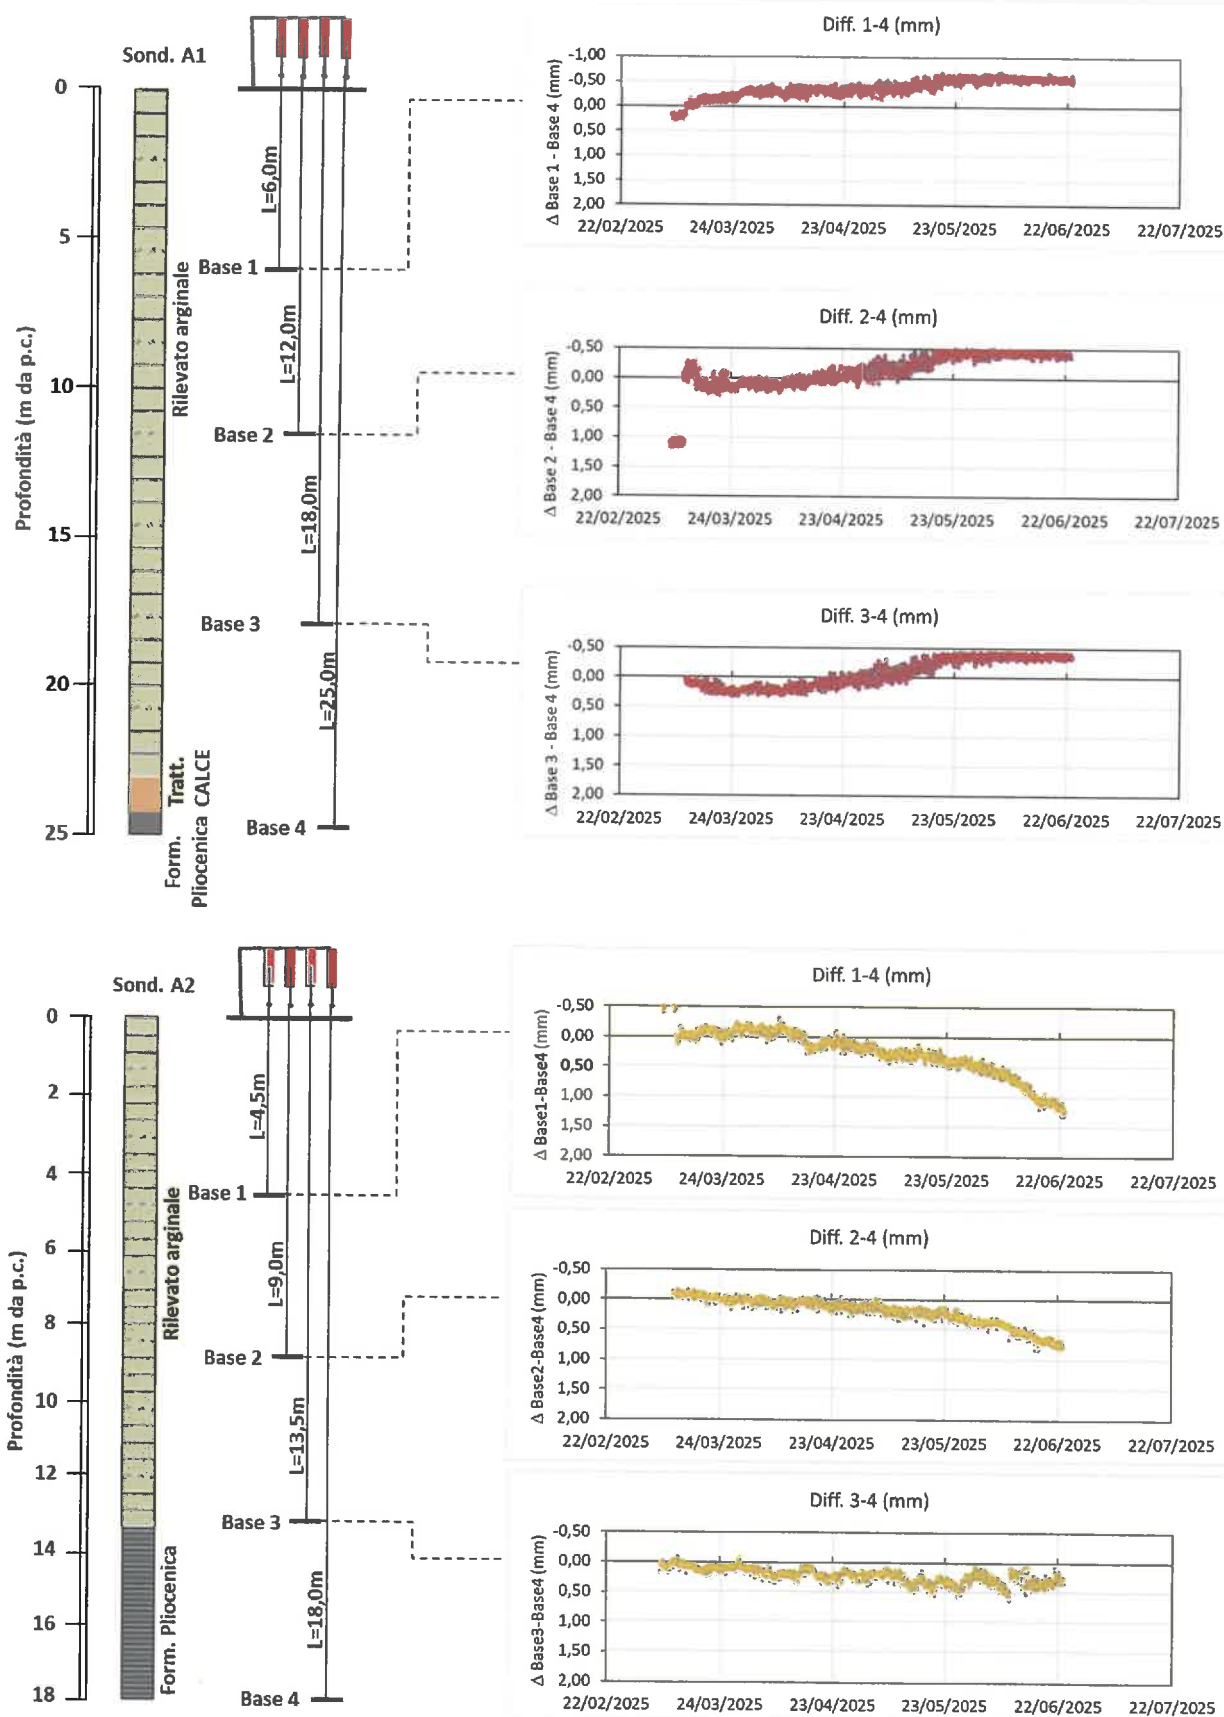
Figura 52 – Cedimenti differenziali rispetto alla Base 4 degli estensimetri A1 e A2

L'elaborazione più interessante delle misure estensimetriche è la valutazione dei cedimenti differenziali delle diverse basi rispetto alla base più approfondita, considerata stabile. Procedendo in questo modo, in Figura 52 sono presentati i risultati ottenuti per le due verticali disponibili. Mentre per l'estensimetro A1 le misure non sono al momento di facile interpretazione, le letture all'estensimetro A2 sono in linea con le aspettative: le basi più in alto cedono di più delle basi più profonde. In particolare notiamo che la base a 4,5 m di profondità, ha maturato un cedimento di 1,3 mm da marzo a giugno rispetto alla base più profonda. Si rimanda alle prossime letture un commento più specifico, ma rileva osservare come la strumentazione permetta valutazioni di grande precisione.

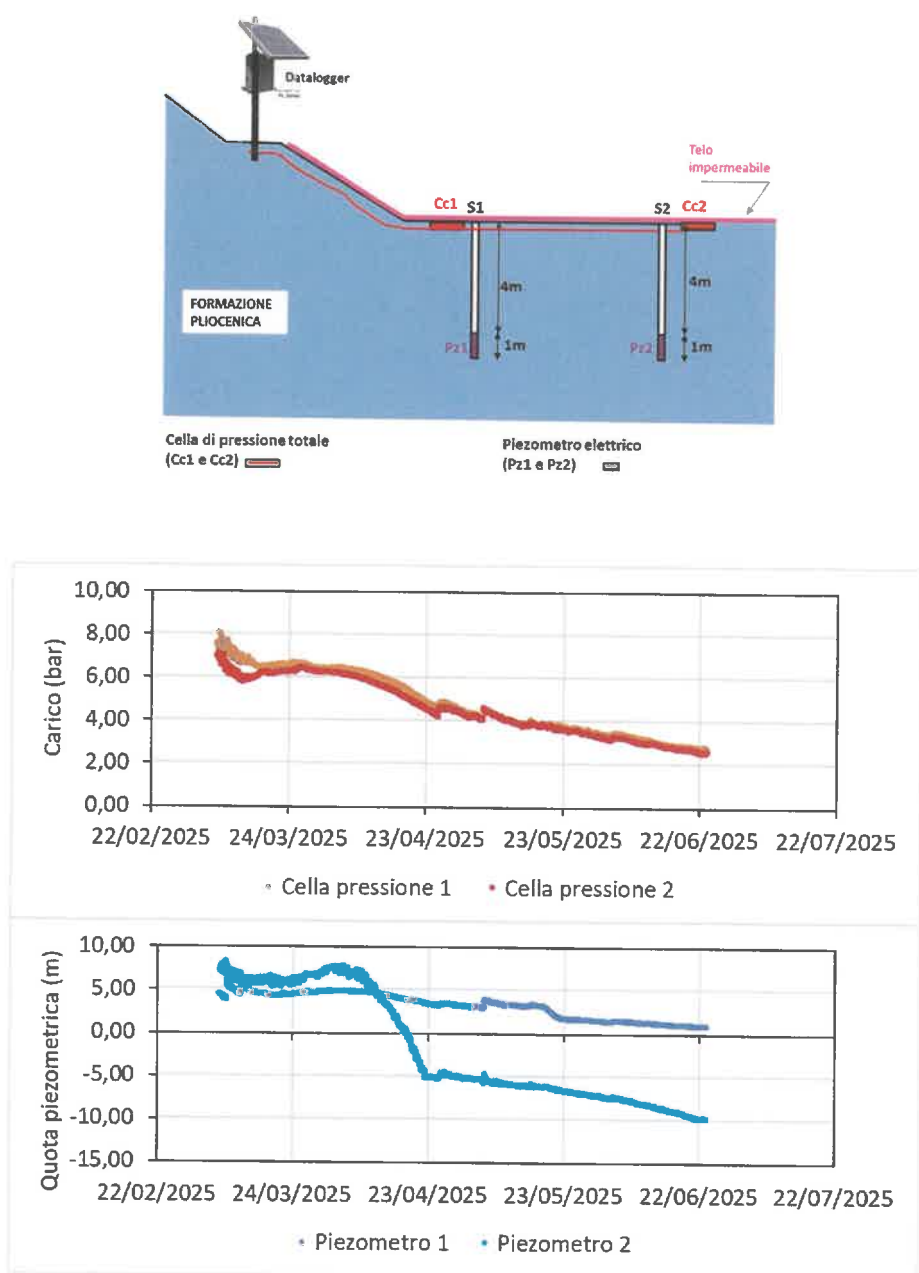
Figura 54 – Schema di installazione degli strumenti e letture alle celle di carico totale e dei piezometri

Le letture nel primo periodo delle celle piezometriche (marzo 2025) indicano un carico idraulico di 5 m, pari alla profondità di installazione dei sensori. Per motivi al momento non identificabili, nei mesi successivi si osserva un decremento delle pressioni interstiziali, fino a valori anche negativi. L'evoluzione dei dati piezometrici potrebbe essere stata condizionata dalla storia tensionale del deposito che ha visto un forte scarico tensionale per realizzare la vasca di deposito dei rifiuti.

Le letture alle celle di carico totale indicano valori coerenti tra i due sensori e pari a 6 bar (600 kPa) fino a fine marzo 2025, poi è iniziato un trend decrescente fino a valori di circa 220 kPa a giugno 2025. I valori appaiono molto elevati in relazione al peso dei rifiuti abbancati. Infatti, tenendo conto che le esperienze dell'impianto indicano un peso medio del materiale abbancato di  $10 \text{ kN/m}^3$ , si può stimare un carico verticale complessivo di circa 110 kPa, ottenuto considerando il peso dei rifiuti e una pressione di 7,5 kPa dovuta ai 50 cm di ghiaia presenti sopra al telo, e questo era l'ordine di grandezza della pressione che si stimava di leggere al sensore. Nei prossimi periodi si vedrà l'evoluzione delle letture.
