## ASA S.r.l. AZIENDA SERVIZI AMBIENTALI

### *Analisi dei dati di monitoraggio dell'argine di valle della Zona di Ampliamento della Discarica di Corinaldo (AN)*

#### **RAPPORTO n.4 Aggiornamento a DICEMBRE 2022**

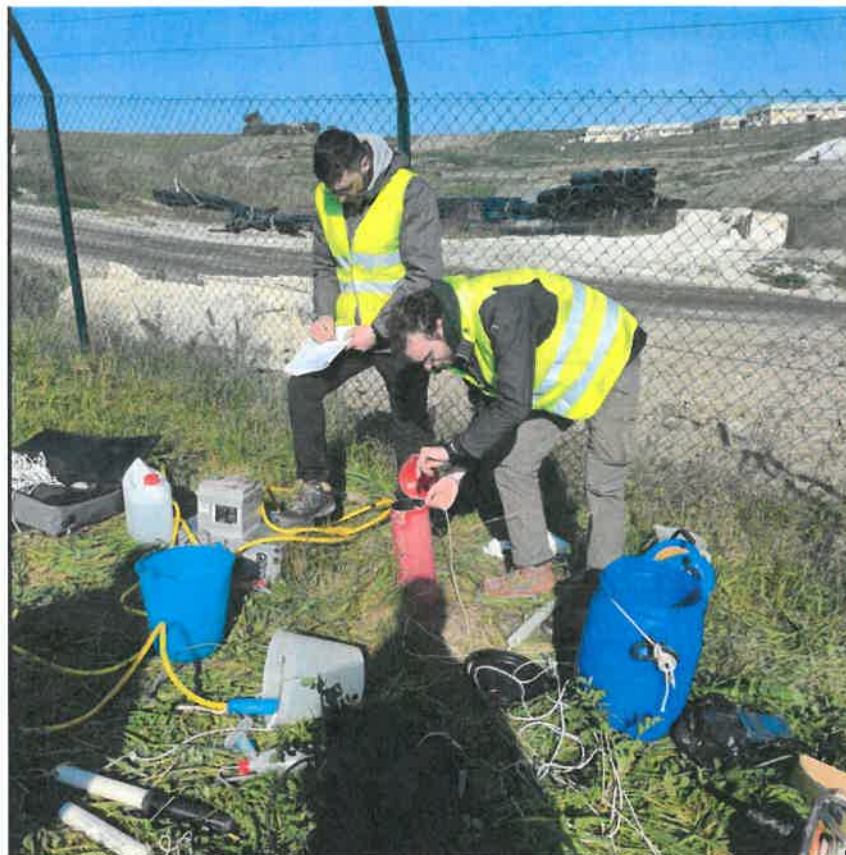
Nel corso del sopralluogo si è assistito alle prove di immissione di tracciante in un piezometro in prossimità dell'argine, a cura dei ricercatori dell'Università Politecnica delle Marche, attività auspicata da tempo al fine di definire la circolazione idrica sotterranea dell'area.

**Figura 3 – Immissione di tracciante in un piezometro per lo studio della circolazione idrica sotterranea dell'area (foto 31-1-2023)**

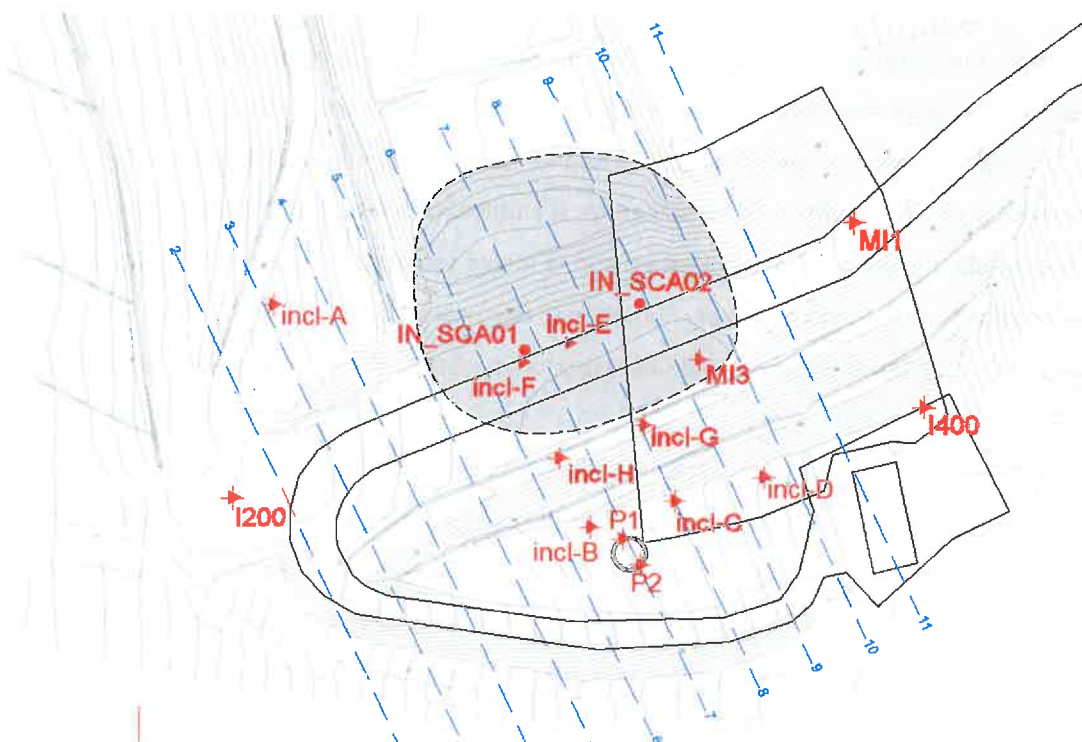
Ad oggi sono presenti i **15 tubi inclinometrici** rappresentati in Figura 10; le caratteristiche della strumentazione installata sono dettagliate in Tabella 1.

Figura 10 – Planimetria dell'argine con indicazione degli inclinometri operativi a DICEMBRE 2022

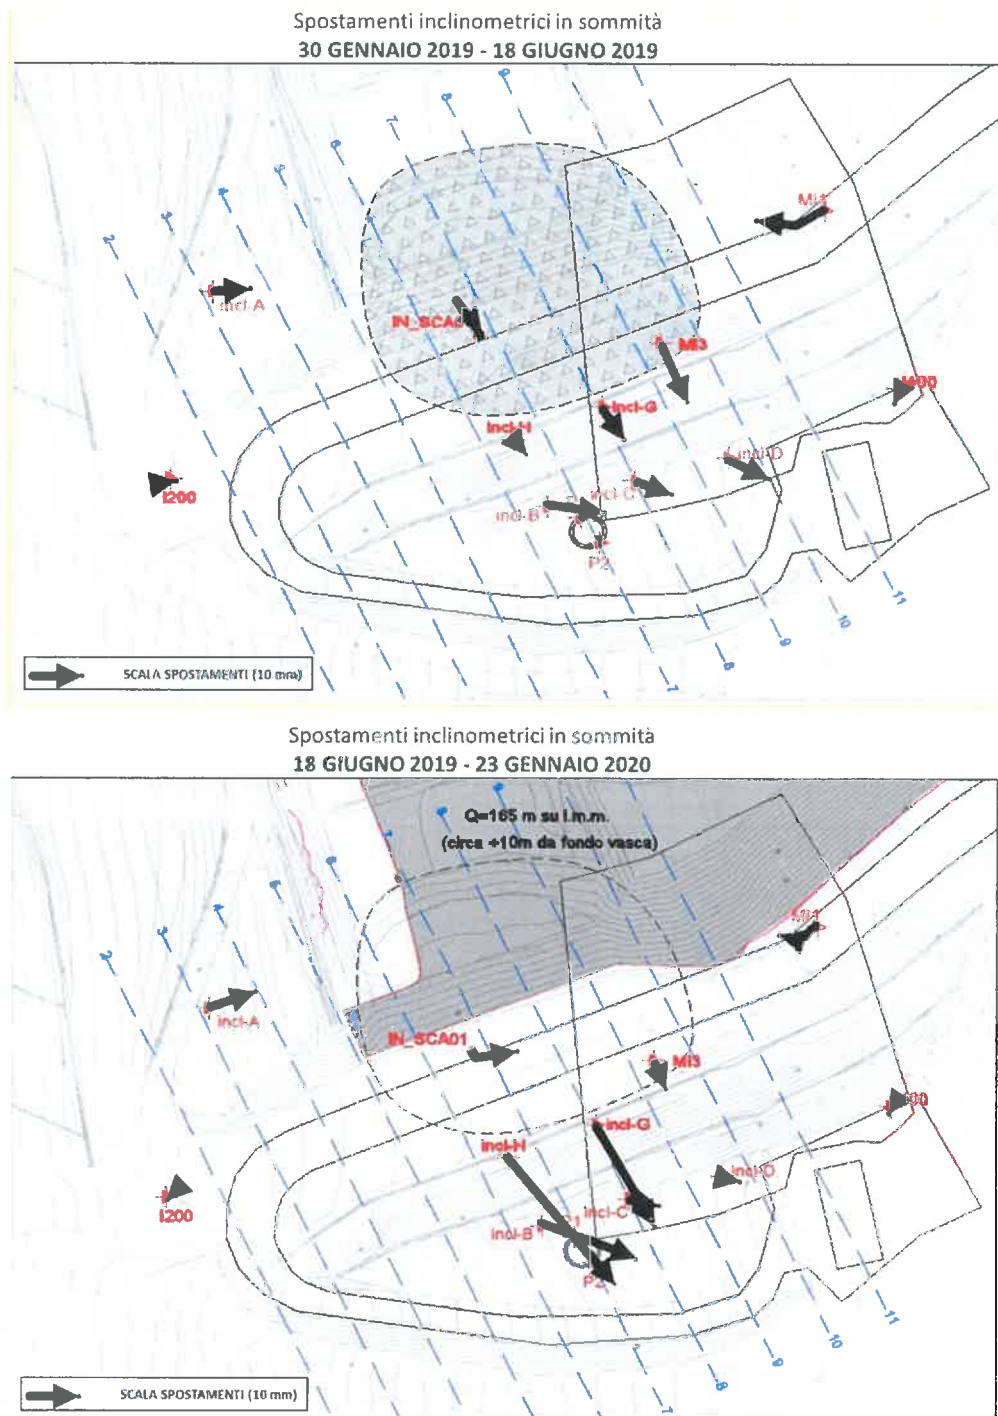
Figura 12 – Spostamenti inclinometrici GEN - GIU 2019 e GIU 2019 – GEN 2020

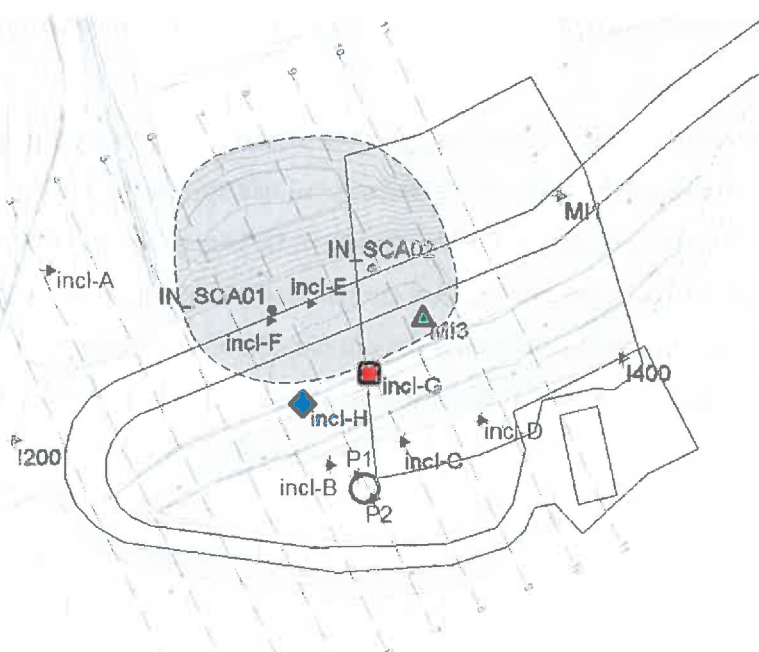
Con il riempimento della discarica è dunque rilevante valutare la risposta dell'argine alla spinta dei rifiuti. Per questo si sono considerati in dettaglio gli spostamenti misurati dai tre inclinometri G, H ed MI3, collocati sulla sommità dell'argine (vedi planimetria di Figura 19), maggiormente indicativi della risposta dell'opera alle lavorazioni nel periodo di osservazione.

**Figura 19 – Inclinometri selezionati per il monitoraggio dell'argine durante il riempimento della discarica**

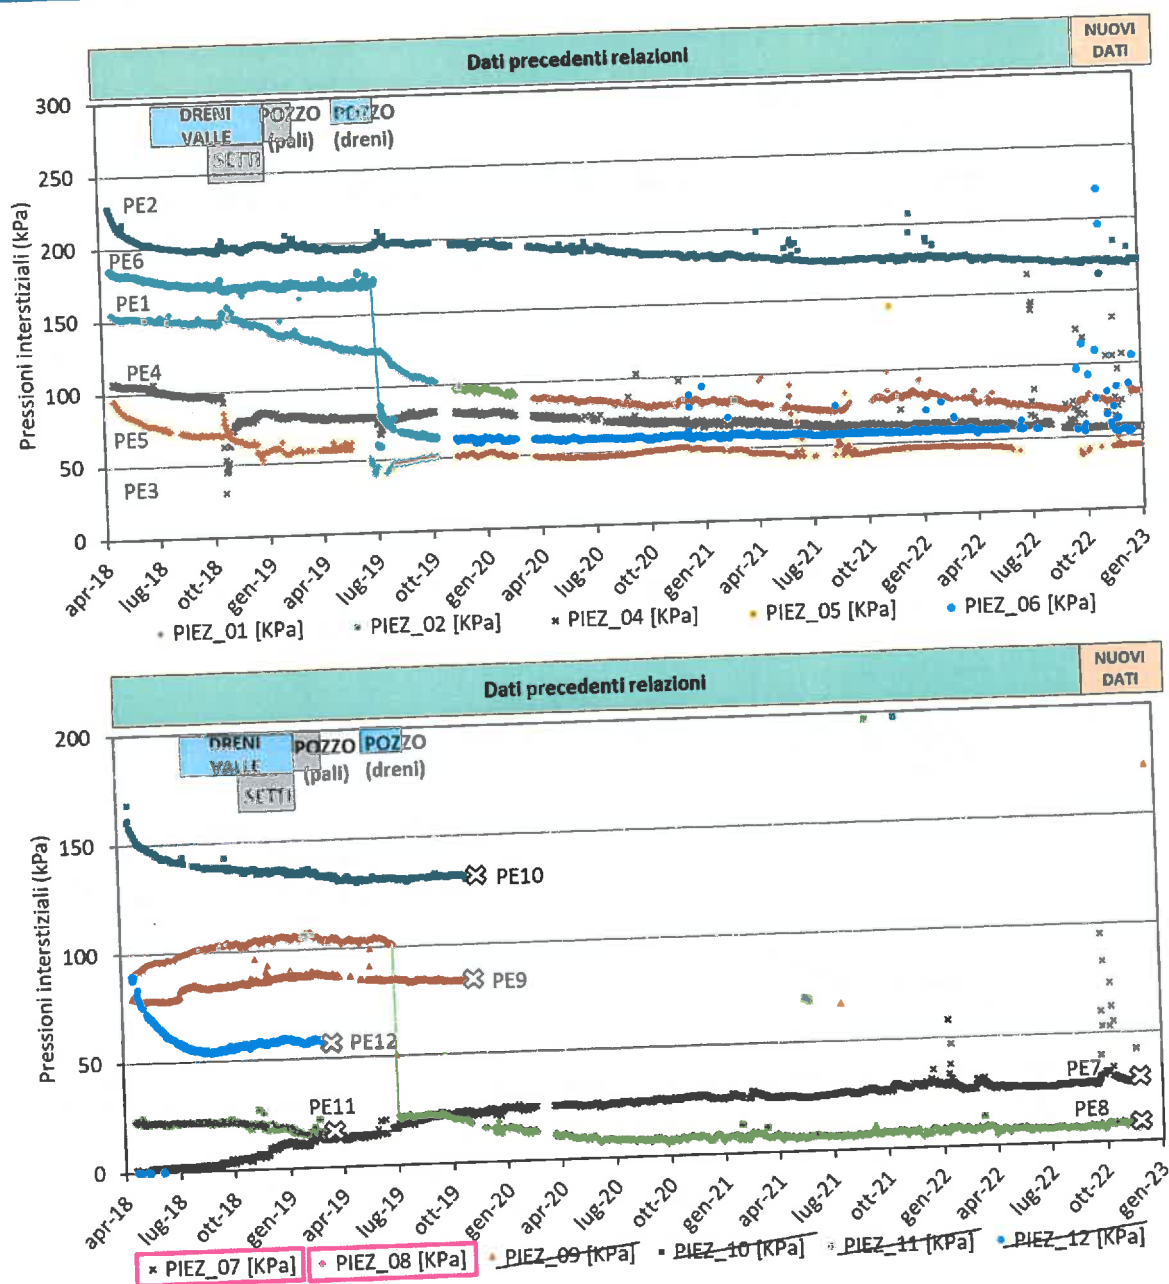
L'andamento nel tempo delle pressioni interstiziali misurate nelle celle elettriche è mostrato in Figura 24 e Figura 25. Nelle stesse figure sono indicati i periodi di realizzazione dei principali interventi di consolidamento dell'arginatura. Si tratta di un periodo di osservazione molto significativo, pari a quasi 5 anni.

Figura 24 – Andamento nel tempo delle pressioni interstiziali misurate dalle celle PE1-PE12

Dai grafici aggiornati non si rilevano novità rispetto alle osservazioni del passato, con effetti degli interventi di drenaggio sulle sovrappressioni interstiziali che sembrano essersi esauriti od evolvere con estrema lentezza. Si è già osservato che solo la realizzazione dei dreni sub-orizzontali dall'interno del pozzo drenante di valle ha prodotto degli effetti evidenti sulle pressioni interstiziali rilevate dalle celle più vicine alle aste drenanti (PE6 e PE8) e la progressiva riduzione del carico idraulico su altre celle prossime all'area di intervento (PE1 e PE5).

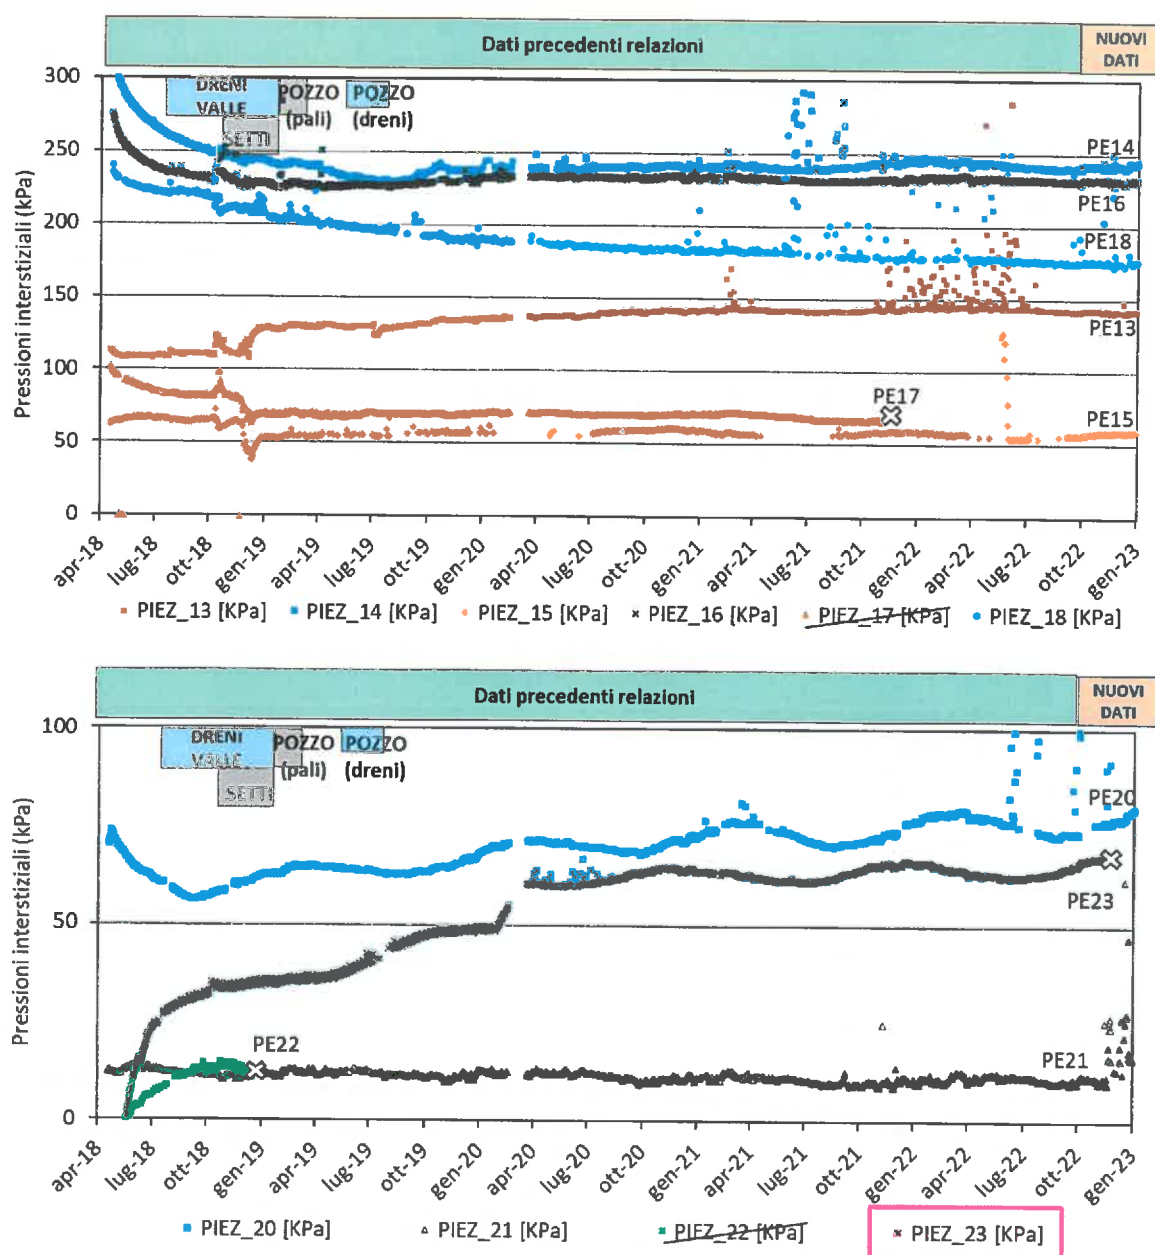
**Figura 25 – Andamento nel tempo delle pressioni interstiziali misurate dalle celle PE13-PE23**

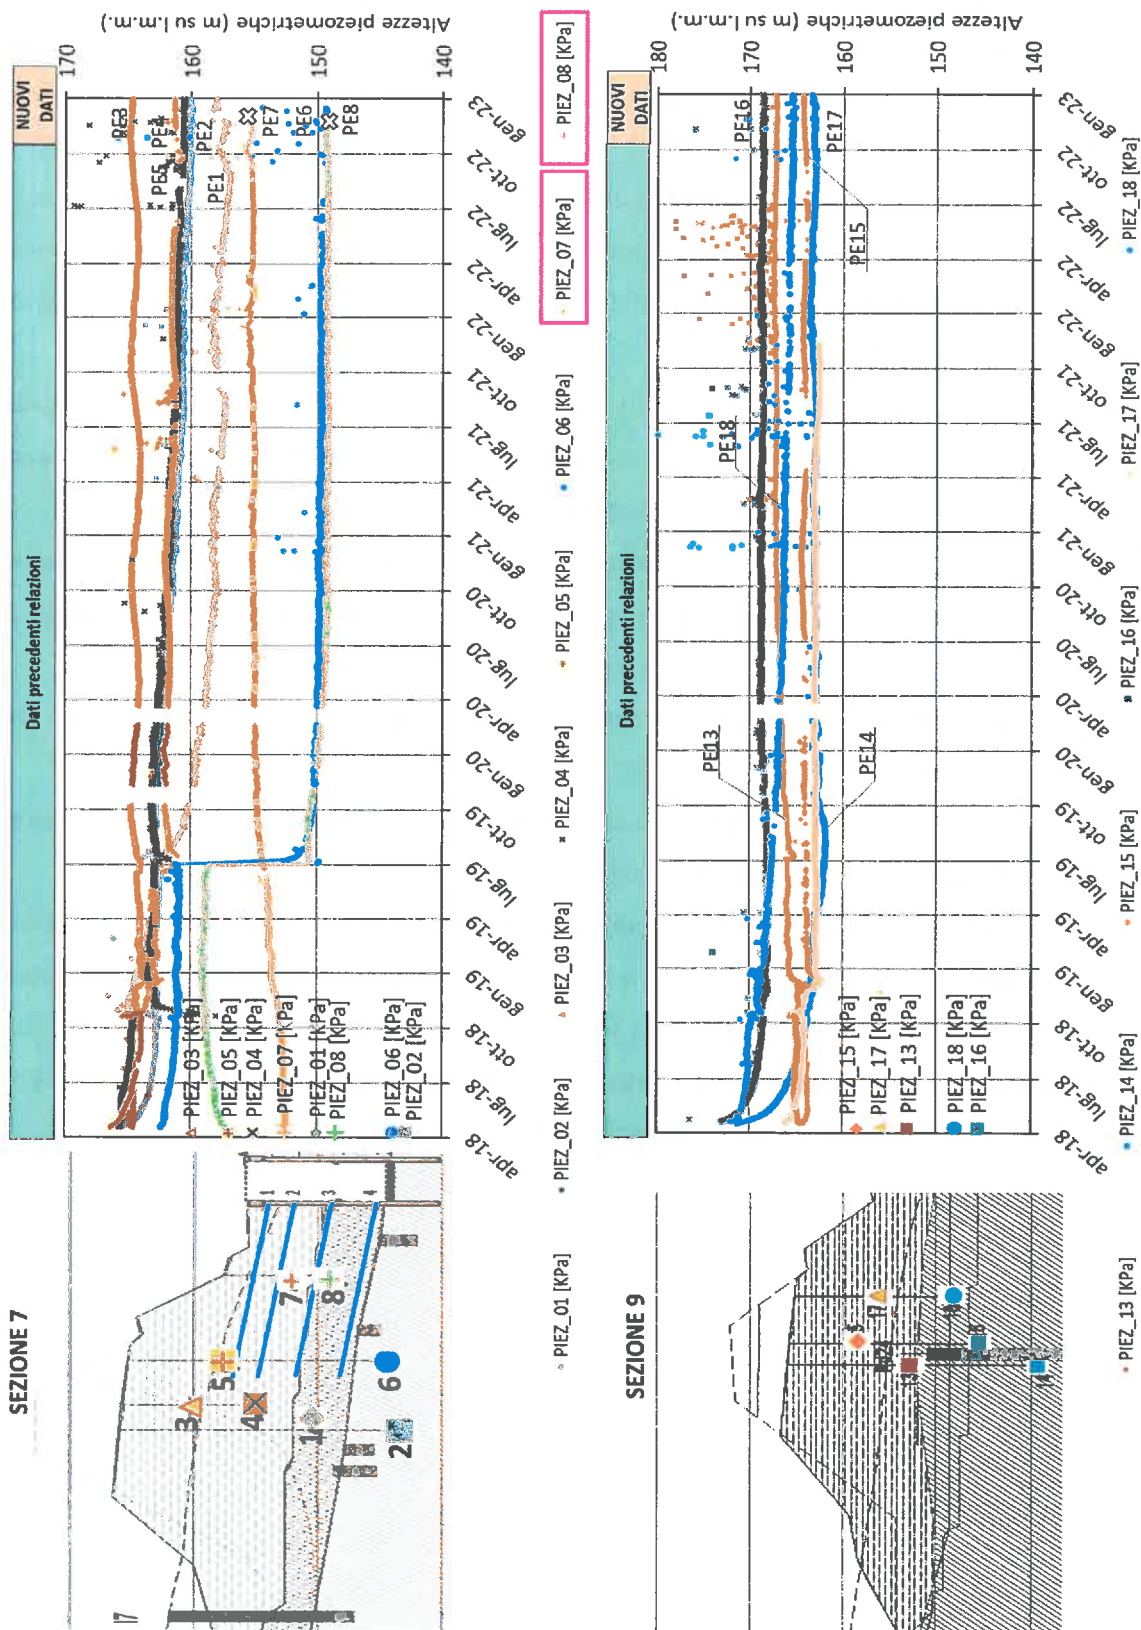
La Figura 26 mostra le medesime letture alle celle elettriche, espresse in termini di altezza piezometrica, per i sensori più significativi della sezione n.7 e n.9 dell'argine. Dalla figura si confermano anche con il presente aggiornamento le osservazioni precedenti e precisamente che:

La presenza di perduranti ed elevate pressioni interstiziali nel corpo arginale è peraltro confermata dagli elevati valori delle altezze piezometriche misurate su alcune celle Casagrande.

Figura 26 – Andamento nel tempo delle altezze piezometriche più significative nelle sez. 7 e 9 dell'argine

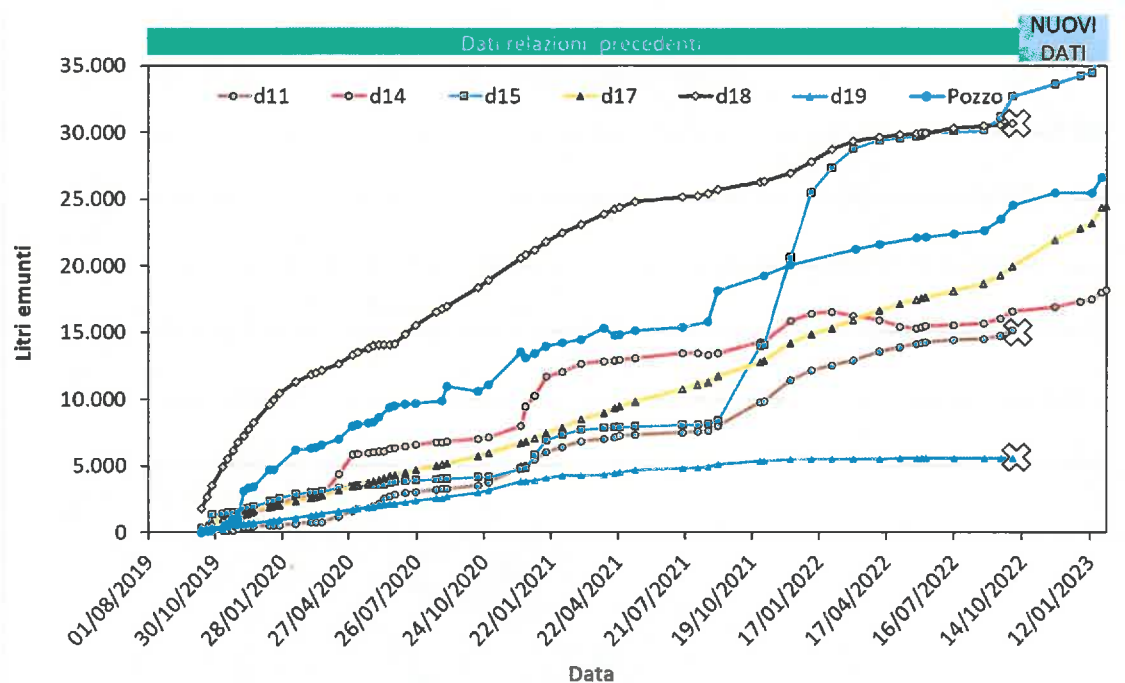
In Figura 32 è mostrato l'andamento nel tempo delle portate emunte dai diversi pozzi dotati di pompaggio automatizzato. Dai dati risulta che nel periodo **ottobre 2019 – dicembre 2022** sono stati complessivamente estratti circa 130 m<sup>3</sup> d'acqua (pari a circa **100 l/giorno**). Si osserva inoltre un aumentato emungimento nel periodo autunnale, fenomeno divenuto evidente con i dati dell'autunno 2021. Particolarmente significativo è l'aumento di portata del pozzo d15 che si trova proprio nell'area est dell'argine da cui si è osservato lo stillicidio di dreni sub-orizzontali nell'autunno 2021 e l'impantanamento d'acqua in superficie. È quindi probabile che questo pozzo risenta di un apporto per infiltrazione d'acqua dalla superficie. **Nell'ultimo periodo si osserva purtroppo che i misuratori di portata dei pozzi d11, d18 e d19 non forniscono più misure attendibili. Si auspica che tale problema possa essere prontamente risolto.**

Figura 32 – Portate emunte dai pozzi dotati di pompe ad innesco automatico

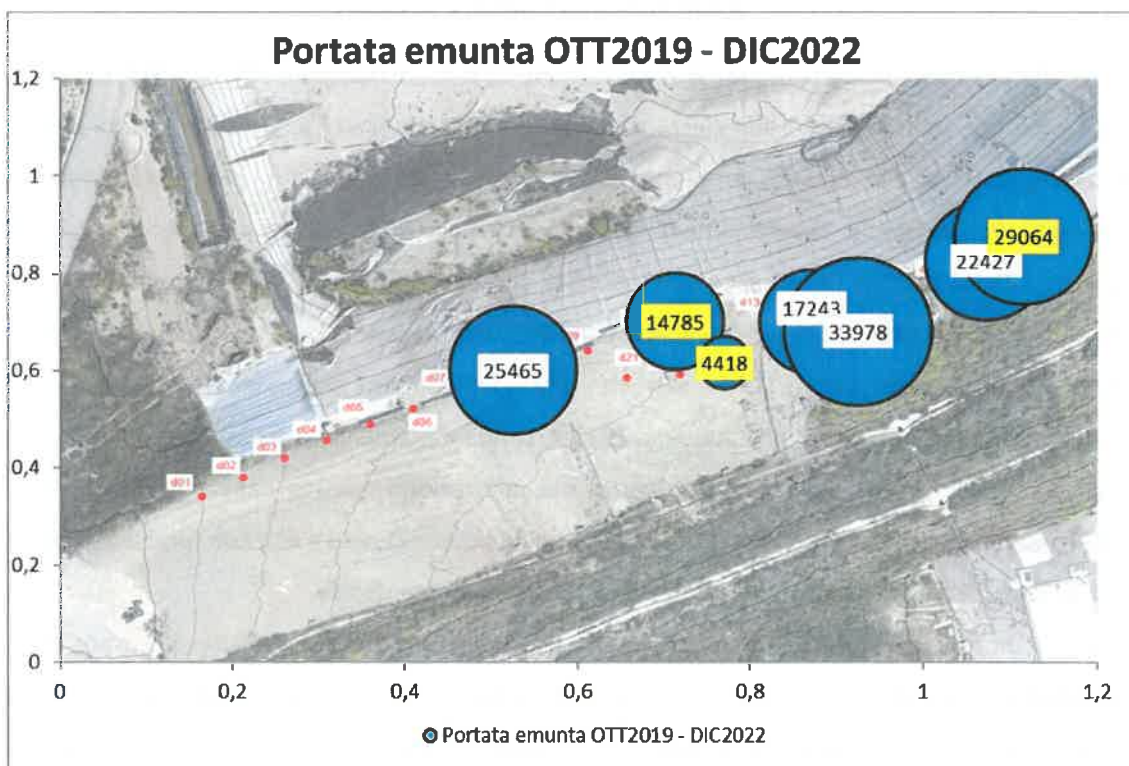
In Figura 33 le portate complessive emunte da ogni pozzo nel periodo **ottobre 2019 – dicembre 2022** sono rappresentate su una planimetria dell'argine, mentre in Figura 34 e Figura 35 le portate emunte sono distinte per quadrimestri successivi. Come già rilevato il comportamento dell'ultimo anno di osservazione evidenzia un comportamento più legato alla stagionalità di quanto apparisse in passato.

Figura 33 – Rappresentazione grafica delle portate emunte nel periodo OTTOBRE 2019–DICEMBRE 2022  
(NB. Le letture in giallo risentono del recente malfunzionamento dei misuratori di portata)

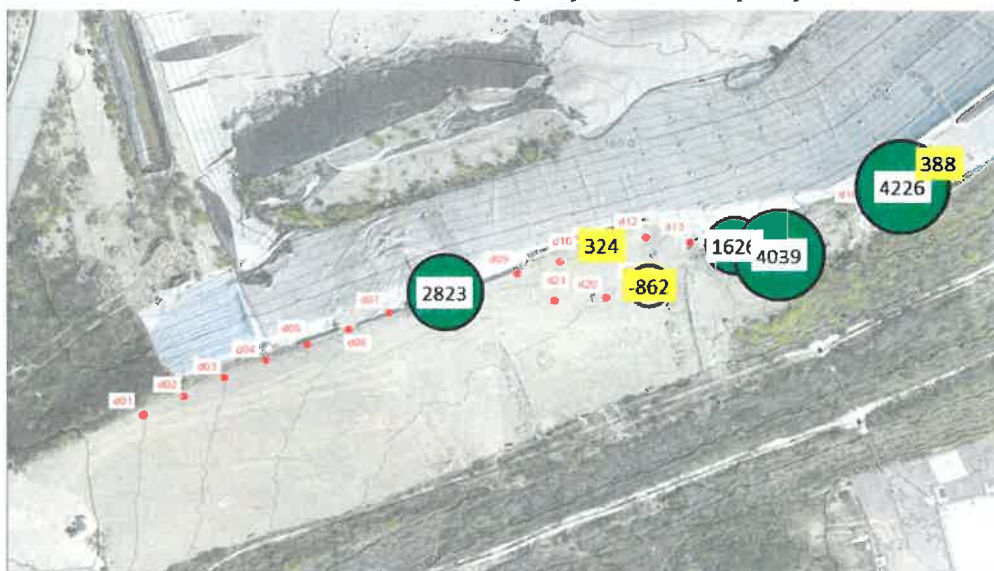
### Portata emunta 25/08/2022 - 30/12/2022

**Figura 35 – Rappresentazione grafica delle portate emunte per quadrimestri successivi (NB. Le letture in giallo risentono del recente malfunzionamento dei misuratori di portata)**

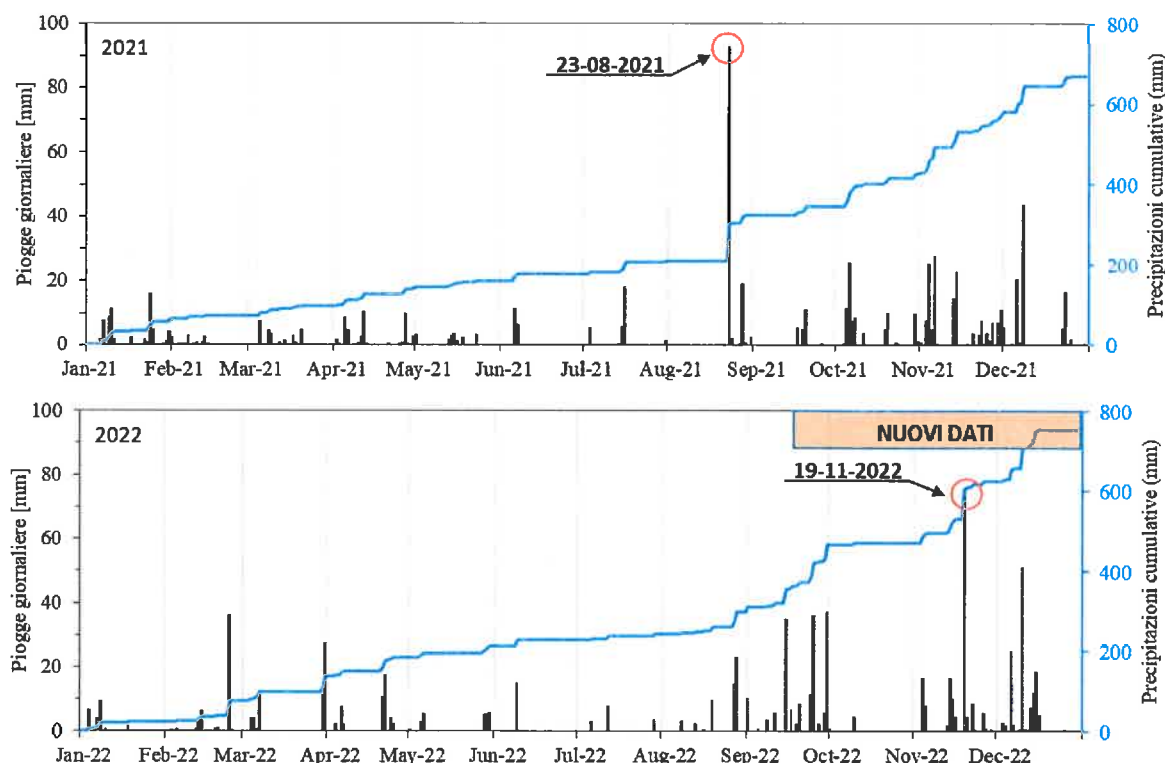
In relazione al significativo periodo di monitoraggio oggi disponibile si evince che gli elevati quantitativi d'acqua emunti siano riconducibili ad una pur modesta circolazione sotterranea che conduce le acque infiltranti dalla superficie dei versanti collinari alla base dell'argine (visto che tale area è il punto più depresso della formazione argillosa nella zona) nonché ad un'infiltrazione diretta dalla sommità arginale. Per verificare tale ipotesi si sono considerate le piogge giornaliere e cumulative negli anni 2021 e 2022 registrate nella stazione meteo presso la discarica stessa (vedi Figura 37). Dai dati, si osserva un fenomeno di particolare intensità occorso il 23 agosto 2021 dove sono stati registrati circa 90 mm di pioggia ed un secondo il 18 novembre 2022 con 74 mm millimetri di pioggia.

**Figura 37 – Precipitazioni giornaliere e cumulative presso la discarica di Corinaldo nel 2021 e 2022**

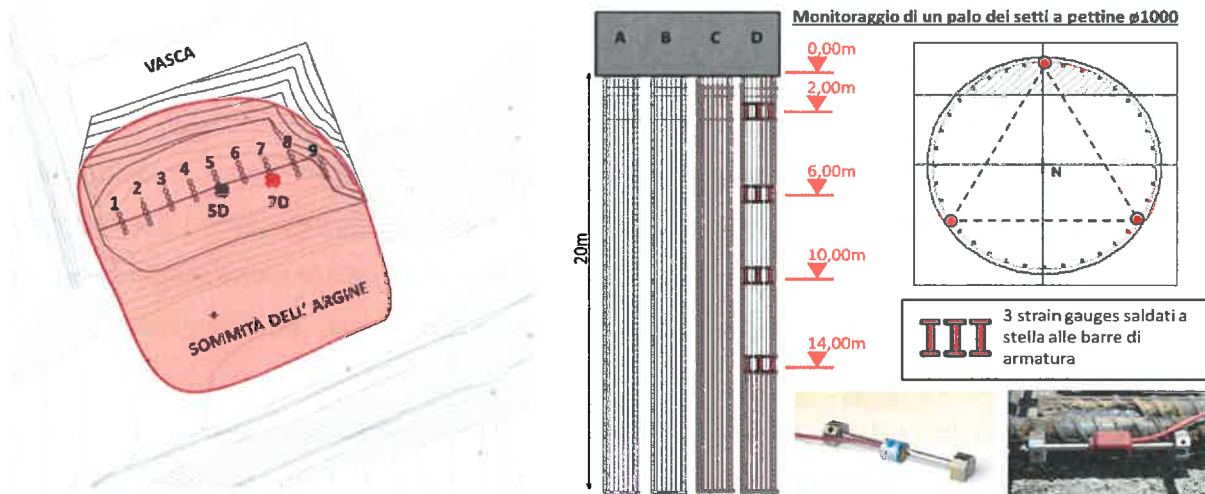
**Figura 39 – Posizione dei pali strumentati con strain-gauges e disposizione degli strumenti**

Due pali lato argine dei setti n.5 e n.7 sono stati strumentati con 12 estensimetri ciascuno saldati alle barre di armatura. Come mostrato in Figura 39 gli estensimetri sono disposti in numero di 3 per ogni livello (disposizione a stella) e collocati a 4 profondità diverse (2 m, 6 m, 10 m e 14 m da testa palo). L'installazione dei sensori è avvenuta nel novembre 2018, contestualmente alla realizzazione dei pali, ma le letture sono iniziate solo nel febbraio 2019 quando è stato possibile connettere i sensori alla centralina di acquisizione. Dei 24 sensori installati, 4 sono andati persi durante le operazioni di getto ed 1 non fornisce più letture valide dal maggio 2022, mentre gli altri 19 sono tuttora correttamente funzionanti.

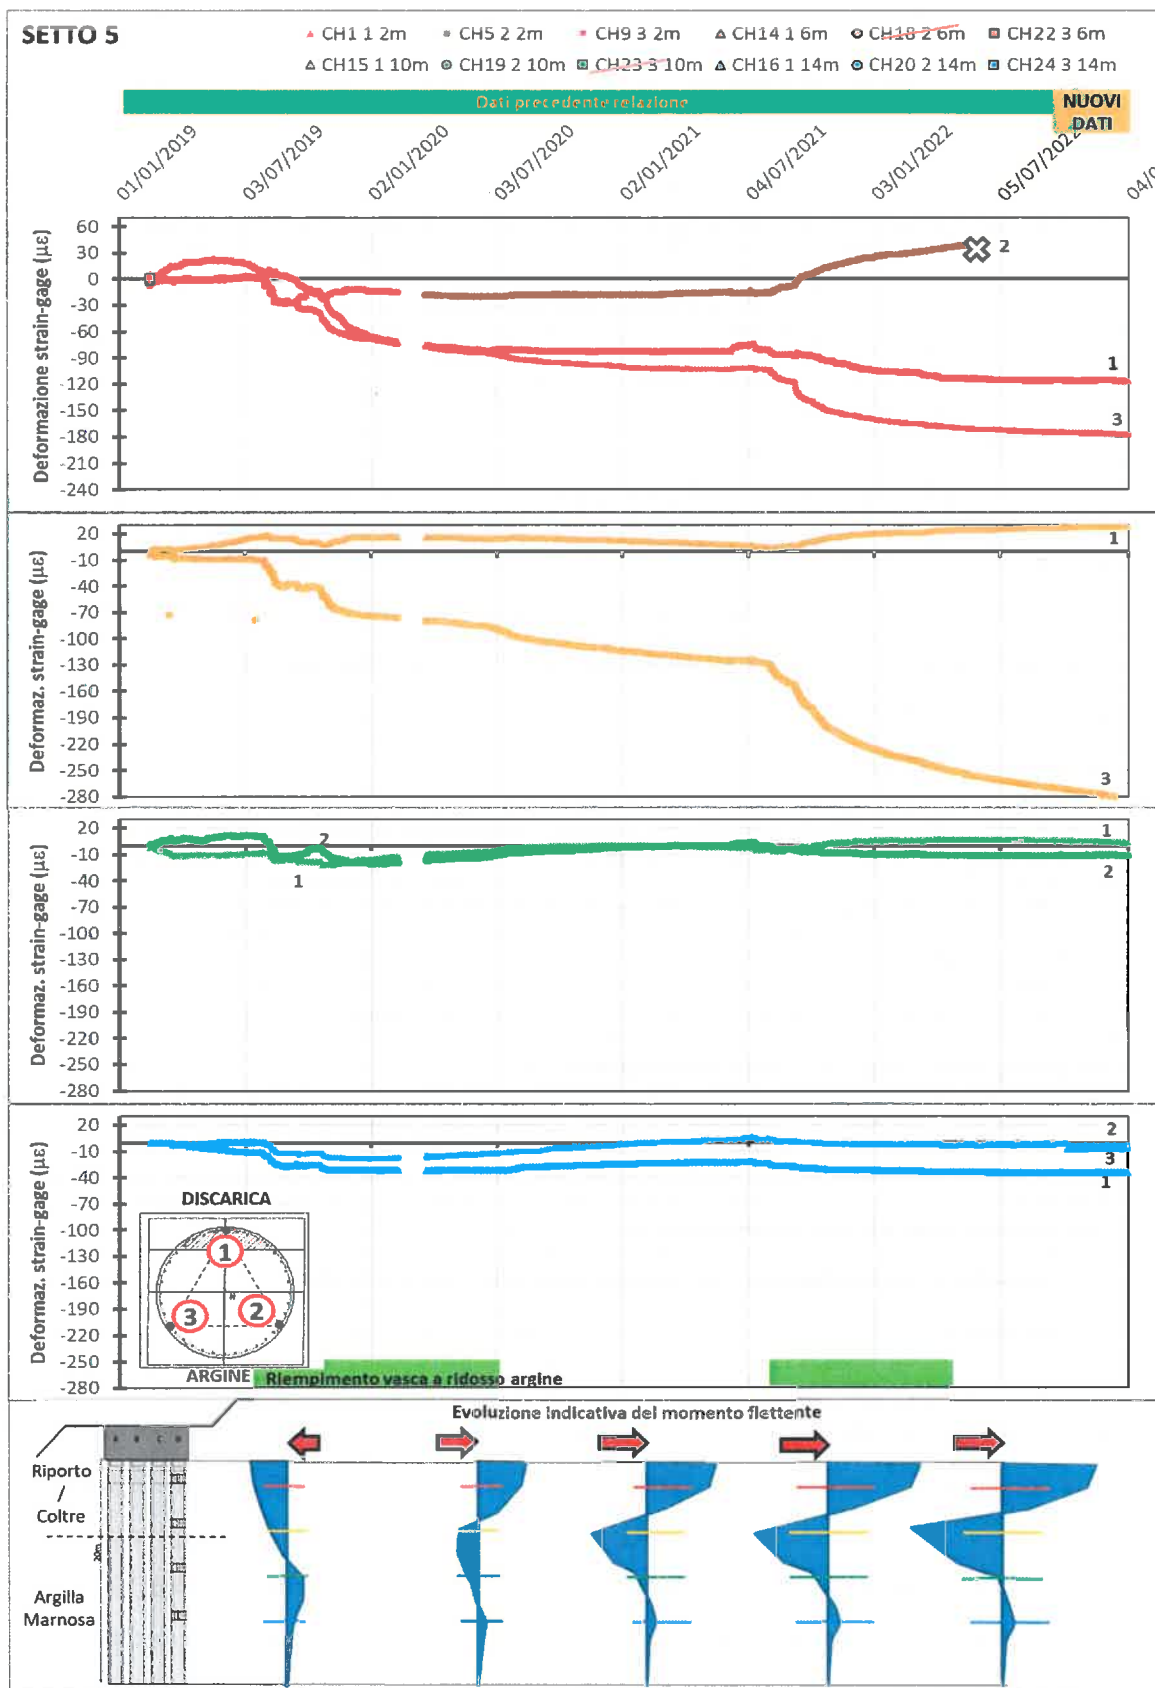
Figura 40 – Andamento temporale della lettura agli strain-gages del palo D su setto n.5

In Figura 40 e Figura 41 è riportato l'andamento nel tempo della deformazione agli estensimetri misurata sui pali lato argine (posizione D) dei setti n. 5 e n.7. Per interpretare le letture è utile tenere presente che la disposizione dei sensori nel palo, come riportato nelle figure, vede i sensori 1 collocati lato scarica (nord) mentre i sensori 2 e 3 lato argine, con i sensori 2 lato est ed i sensori 4 lato ovest. Inoltre si tenga presente

Dall'andamento delle letture ai sensori sui pali dei setti n.5 e n.7 si può osservare una risposta simile delle due strutture; qualche differenza è emersa solo durante la fase di riempimento della discarica a ridosso dell'argine, probabilmente a causa della asimmetria del carico rispetto alla posizione dei pali (cioè il riempimento è stato eseguito da est verso ovest, quindi prima sul PALO 7 e poi sul PALO 5). In particolare:

- da aprile 2022 ad agosto 2022:
  - rallenta il trend iniziato nell'agosto 2021 che vede un incremento del momento flettente sui pali (divaricazione dei valori misurati tra fibra tesa e fibra compressa), che tende ora a stabilizzarsi. Si continua a notare uno stato di sollecitazione sul palo del setto 7 superiore a quello del palo sul setto 5.  
Si rileva inoltre la perdita di funzionalità di un sensore nel palo del setto 5.

- da agosto 2022 a dicembre 2022 (**NUOVI DATI**):
  - l'aumento del momento flettente sui pali, evidenziato dalla divaricazione dei valori tra fibra tesa e fibra compressa, si è quasi stabilizzato (permane ancora un blando trend incrementale nei sensori posti a 6 m di profondità).  
La differenza nello stato di sollecitazione tra il palo del setto 7 e quella del palo sul setto 5 rimane evidente.

In sintesi, i valori registrati dagli strain-gauges sui pali rispecchiano con accuratezza il succedersi degli eventi: in una prima fase i pali risentono del dissesto dell'argine, subendo una spinta verso Nord; poi il riempimento della discarica nel settore corrispondente all'unghia del dissesto determina un'inversione della spinta, ora agente verso Sud; quindi il riempimento ulteriore del settore est a ridosso dell'argine aggiunge una componente di spinta diretta da est verso ovest alle azioni precedentemente agenti sui pali; nel periodo più recente, il significativo aumento del trend deformativo verso sud - in risposta alla quota dei rifiuti raggiunta dalla discarica, che ha ampiamente superato la quota dell'argine - si sta stabilizzando, coerentemente con l'allontanamento dall'argine delle operazioni di coltivazione della discarica.

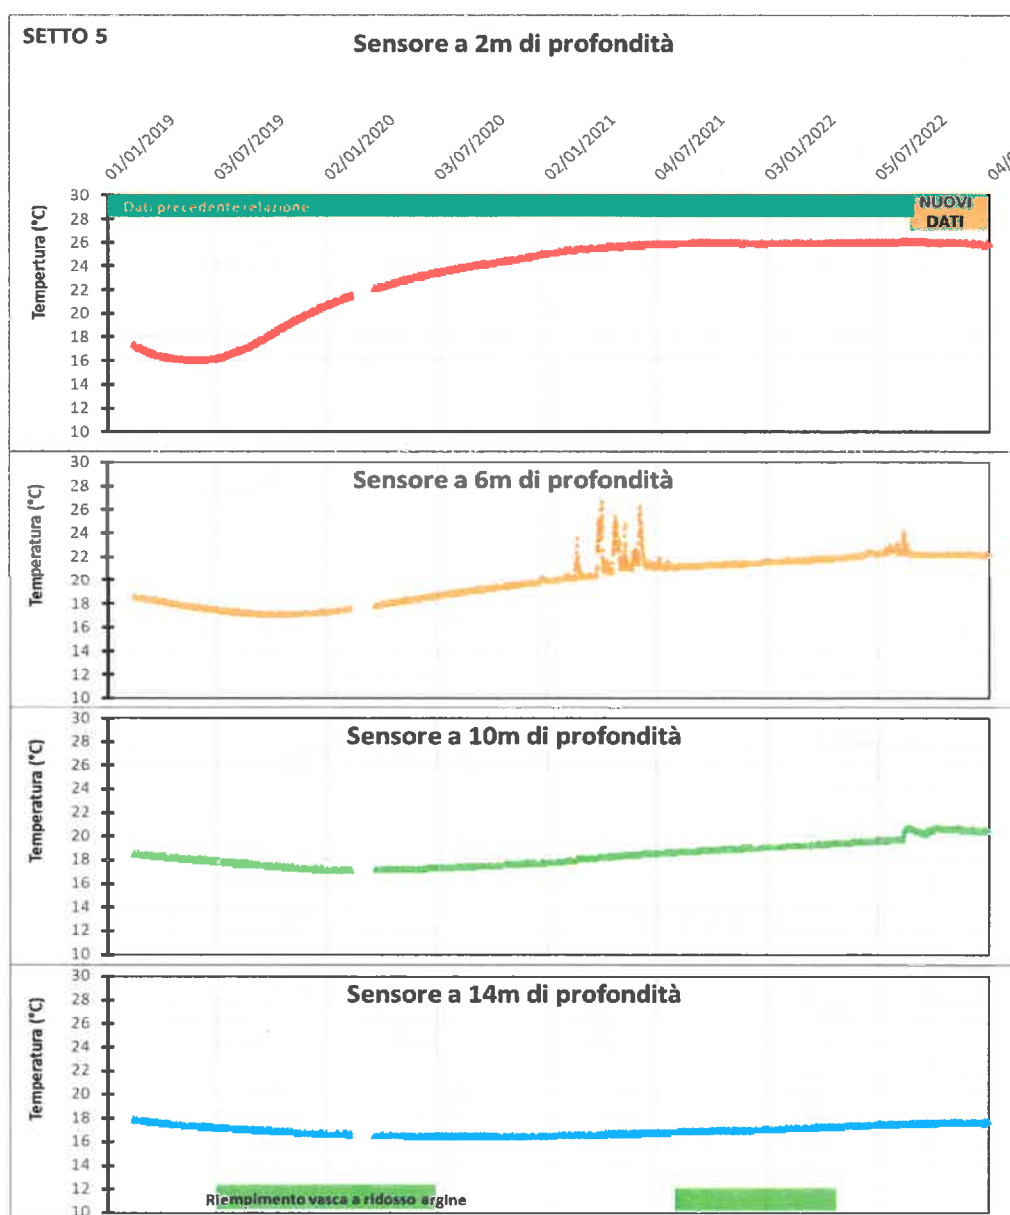
Figura 42 – Andamento temporale della temperatura nei pali D del setto n.5

Un interessante elemento che si continua a monitorare è l'aumento della temperatura misurato da alcuni sensori posti all'interno delle strutture. Dato che per compensare termicamente la lettura agli strain-gages sono presenti dei sensori di temperatura e avendo alcuni canali della centralina disponibili, sono stati acquisiti anche i dati di temperatura alle 4 profondità a cui sono posti i sensori. In Figura 42 e Figura 43 le letture di temperatura sono mostrate per l'intero periodo di monitoraggio. Si osserva chiaramente che la temperatura iniziale si collocava per tutti i sensori a 16-18°C. Con l'inizio del riempimento della discarica a ridosso dell'argine, i sensori a 2 m e 6 m dalla testa del palo, iniziano a risentire del riscaldamento prodotto dalla degradazione in ambiente anaerobico della parte organica dei rifiuti, in maniera sostanzialmente identica nei due pali. Oggi la temperatura dei sensori a 2 m di profondità si è stabilizzata a 26 °C.
