## ASA S.r.l. AZIENDA SERVIZI AMBIENTALI

### Analisi dei dati di monitoraggio dell'argine di valle della Zona di Ampliamento della Discarica di Corinaldo (AN)

#### RAPPORTO n.9 Aggiornamento a AGOSTO 2024

Ns.RIF.	Revisione	Data
2023-ASA_4	EMISSIONE	18-10-2024

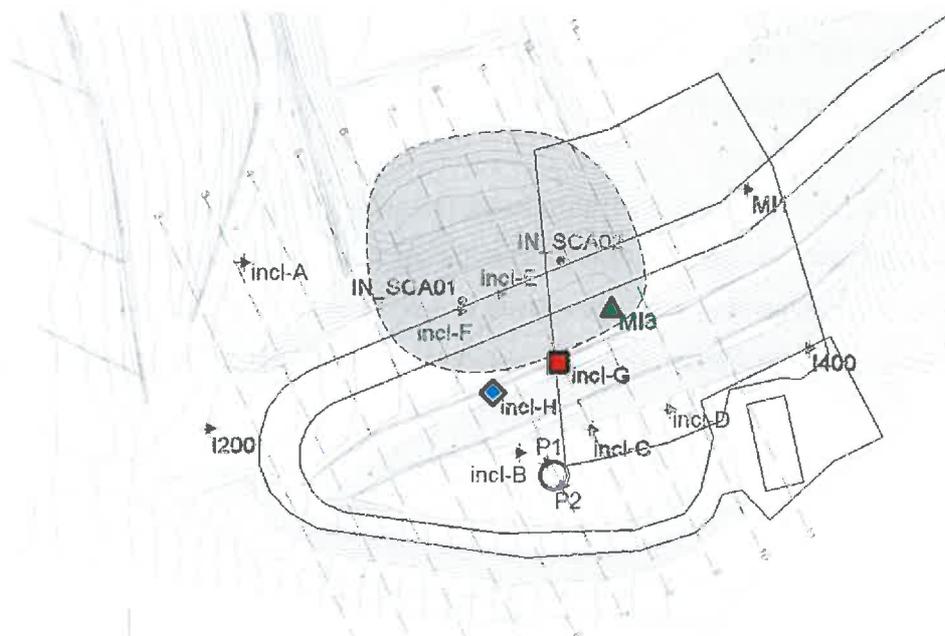
Figura 22 – Inclinometri selezionati per il monitoraggio dell'argine durante il riempimento della discarica

Con il riempimento della discarica è dunque rilevante valutare la risposta dell'argine alla spinta dei rifiuti. Per questo si sono considerati in dettaglio gli spostamenti misurati dai tre inclinometri G, H ed MI3, collocati sulla sommità dell'argine (vedi planimetria di Figura 22), maggiormente indicativi della risposta dell'opera alle lavorazioni nel periodo di osservazione.

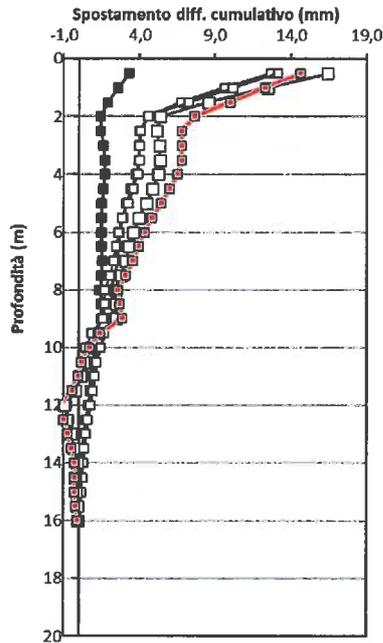
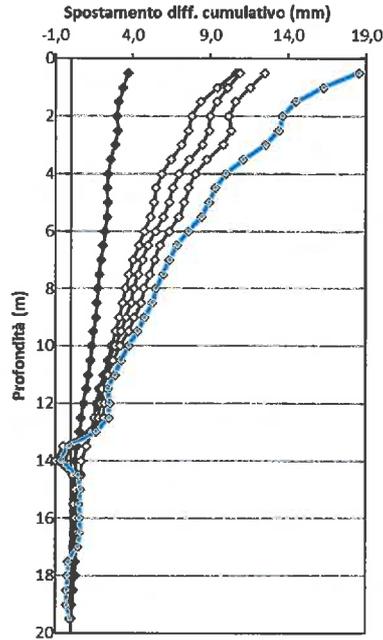
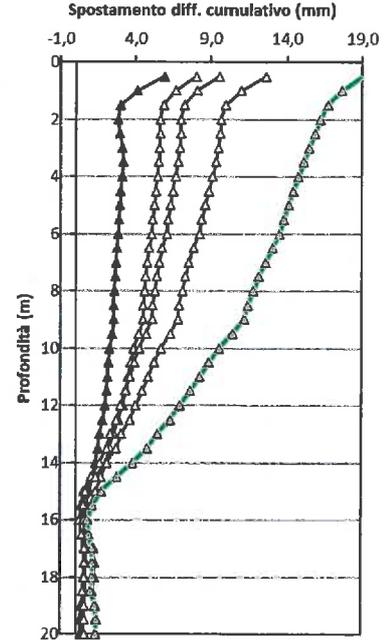
Figura 24 – Inclinometri G (zero al 24-11-2022), H (zero al 29-12-2022) e M3 (zero al 29-12-2022): deformata differenziale integrale dal basso al 27-04-2023, 29-09-2023, 20-12-2023, 26-4-2024 e 28-8-2024

In ragione della non trascurabile velocità di deformazione in sommità, si è analizzata nel dettaglio l'evoluzione recente della deformazione con la profondità degli inclinometri G, H ed M3. In Figura 24 sono mostrate le deformate inclinometriche maturate nell'ultimo periodo nelle tre verticali inclinometriche. Si può osservare la porzione di inclinometro infissa nel substrato pliocenico (tra 14 e 16 m di profondità) che rimane stabile, quindi una modesta deformazione distribuita sull'intera altezza dell'argine ed una concentrazione nei primi due metri di profondità. Escludendo tale deformazione superficiale, poco significativa ai fini della sicurezza dell'arginatura, lo spostamento si attesta a circa 4-10 mm/anno, valore non trascurabile ma al momento non preoccupante perché diffuso su tutta l'altezza del corpo arginale. **A questa osservazione più attenta dell'ultimo periodo, si rileva uno spostamento nell'ultimo quadrimestre più pronunciato rispetto ai quadrimestri precedenti, fatto che potrebbe ricondursi al recente abbancamento dei rifiuti in prossimità dell'argine.**

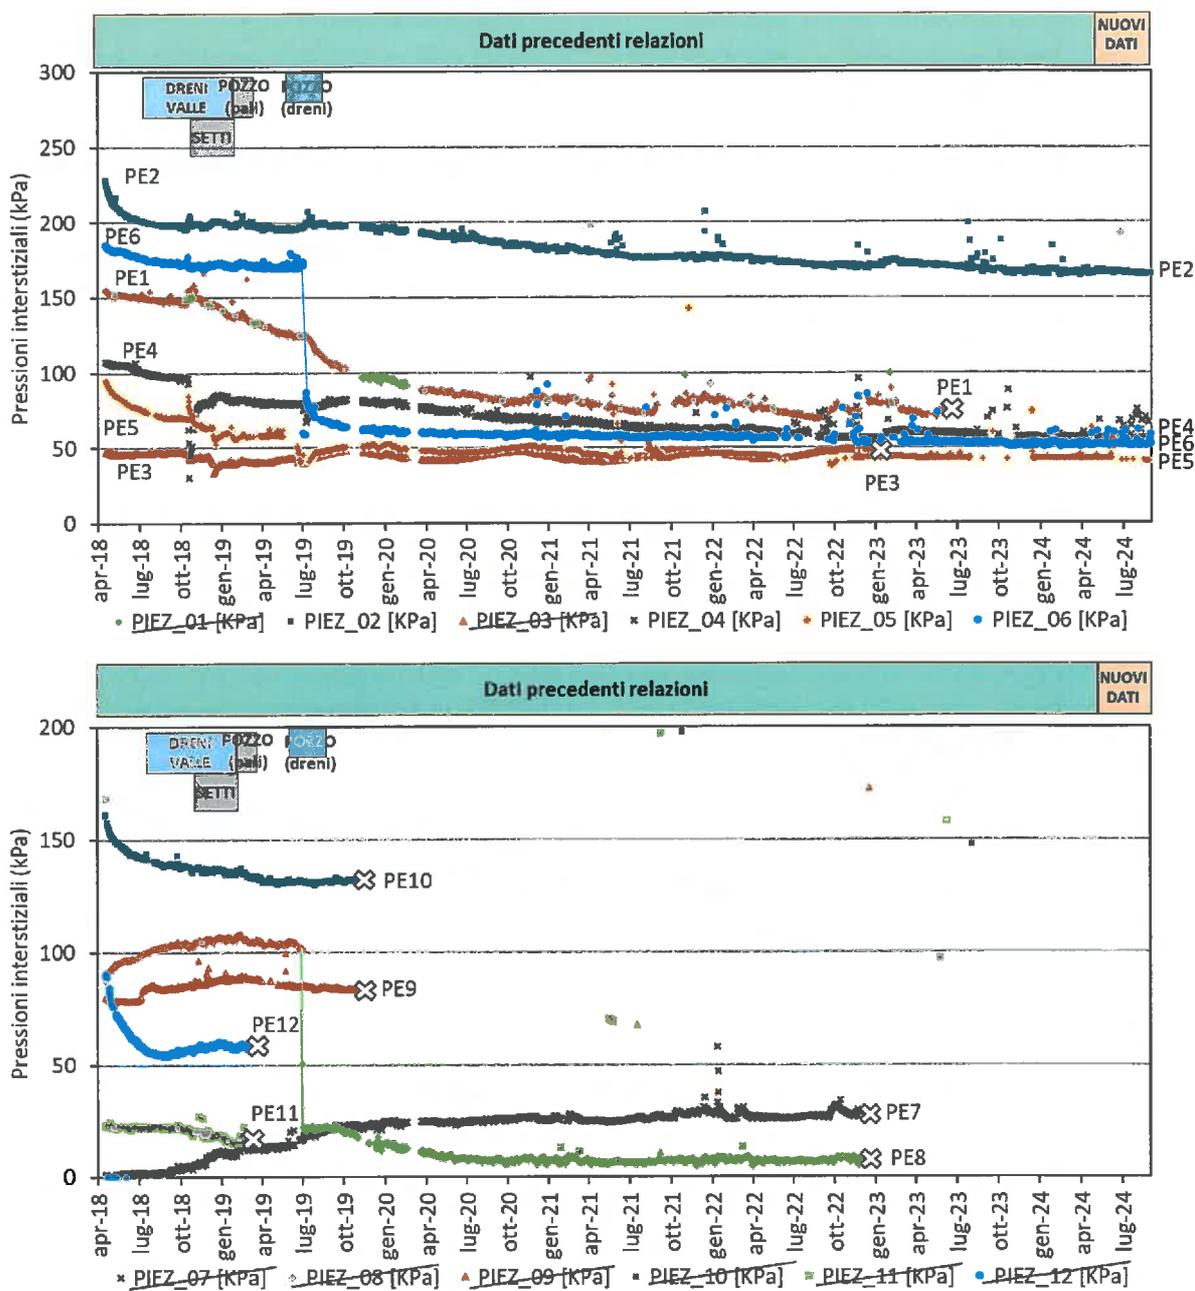
Figura 27 – Andamento nel tempo delle pressioni interstiziali misurate dalle celle PE1-PE12

L'andamento nel tempo delle pressioni interstiziali misurate nelle celle elettriche efficienti è mostrato in Figura 27 e Figura 28. Nelle stesse figure sono indicati i periodi di realizzazione dei principali interventi di consolidamento dell'arginatura. Si tratta di un periodo di osservazione molto significativo, pari a circa 6 anni.

Dai grafici aggiornati non si rilevano novità rispetto alle osservazioni del passato, con effetti degli interventi di drenaggio sulle sovrappressioni interstiziali che sembrano essersi esauriti od evolvere con estrema lentezza. Si è già osservato che solo la realizzazione dei dreni sub-orizzontali dall'interno del pozzo drenante di valle ha prodotto degli effetti evidenti sulle pressioni interstiziali rilevate dalle celle più vicine alle aste drenanti (PE6 e PE8) e la progressiva riduzione del carico idraulico su altre celle prossime all'area di intervento (PE1 e PE5).

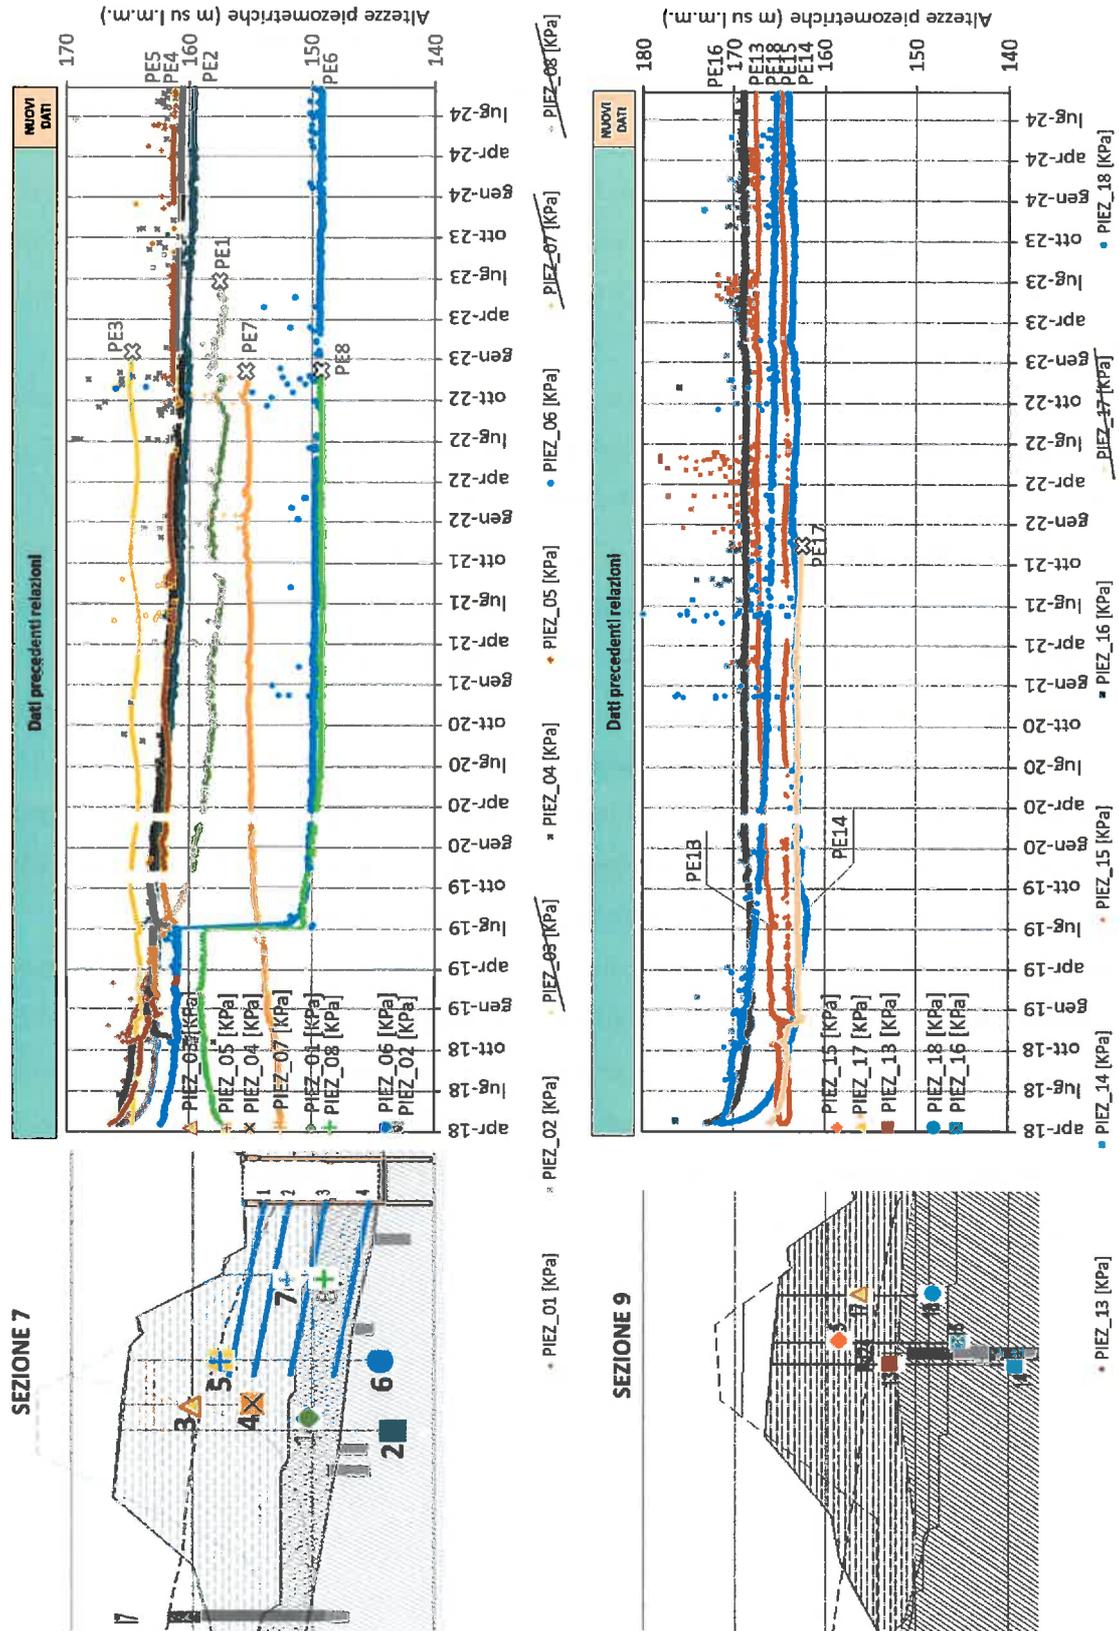
Figura 29 – Andamento nel tempo delle altezze piezometriche più significative nelle sez. 7 e 9 dell'argine

La Figura 29 mostra le medesime letture alle celle elettriche, espresse in termini di altezza piezometrica, per i sensori più significativi della sezione n.7 e n.9 dell'argine. Dalla figura si confermano anche con il presente aggiornamento le osservazioni precedenti e precisamente che:

La presenza di perduranti ed elevate pressioni interstiziali nel corpo arginale è peraltro confermata dagli elevati valori delle altezze piezometriche misurate su alcune celle Casagrande nonché sulle recenti letture sui pozzi verticali di piccolo diametro non attrezzati con pompa di emungimento.

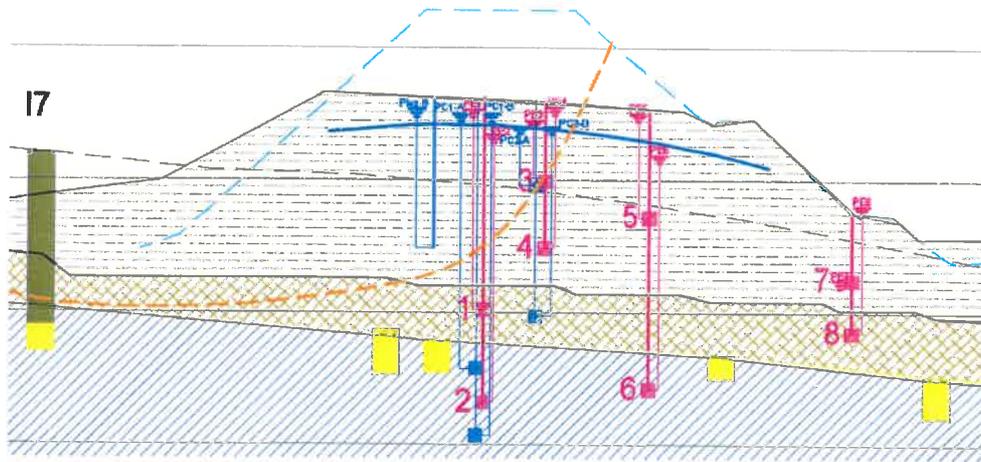
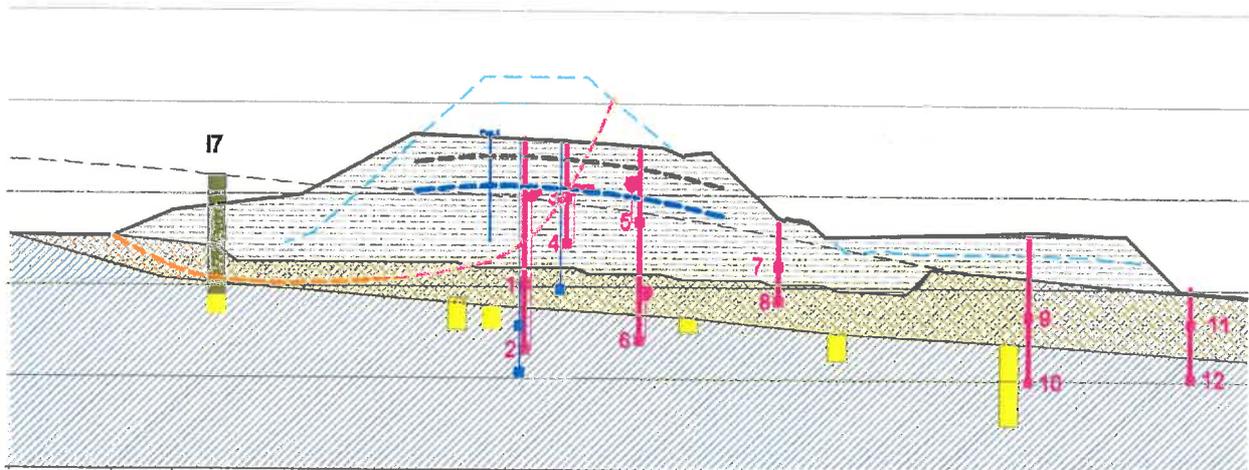
Figura 30 – Confronto tra le altezze piezometriche misurate nel 2018 e nel 2023 nella sezione arginale n.7

In Figura 30 e Figura 31 sono rappresentate le altezze piezometriche misurate dai piezometri elettrici attivi sulle sezioni arginali n.7 e n.9, confrontando le misure del 12 giugno 2018 con quelle aggiornate al 31 agosto 2023 (ancora rappresentative della situazione attuale). Si può osservare che le pressioni interstiziali nella sezione n.7 mostrano una generalizzata e significativa diminuzione tra il 2018 ed il 2022, mentre tale riduzione è molto più limitata nella sezione n.9. È anche evidente la riduzione dei sensori attivi nel periodo recente, specialmente nella sezione n.7.

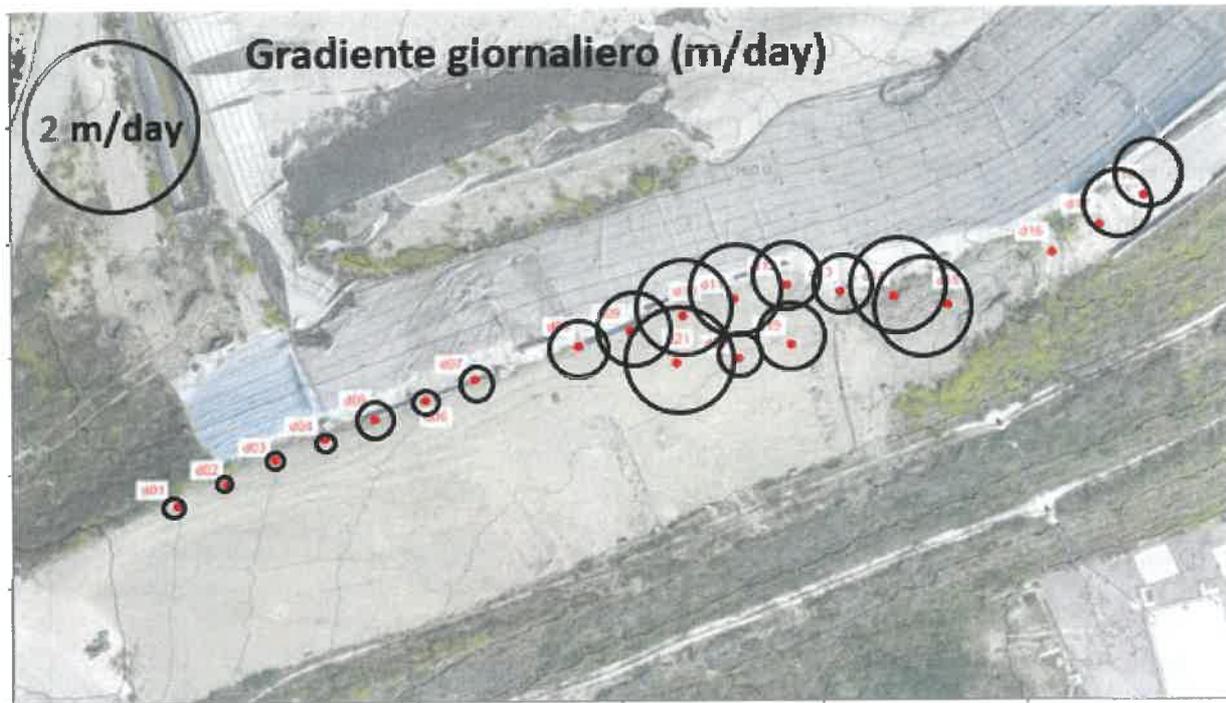
**Figura 34 – Planimetria con indicazione della velocità di riempimento dei pozzi prima della loro automazione nell'ottobre 2019**

I significativi risultati del POZZO 1-18 hanno permesso di procedere con l'installazione del sistema drenante più ampio costituito dai pozzi d1÷d21. Anche in questo caso nel primo periodo di funzionamento del sistema si eseguivano misure giornaliere del livello idrico nei pozzi per poi procedere al loro svuotamento tramite pompe ad immersione di piccola dimensione calate sul fondo. Questa fase iniziale ha permesso di osservare che i diversi pozzi presentavano capacità di captazione delle acque sotterranee molto diverse. Questo fenomeno è evidenziato graficamente in Figura 34 dove la dimensione dei cerchi è proporzionale alla velocità di riempimento giornaliero osservata sui diversi pozzi. Si osserva che la gran parte dell'acqua viene intercettata dai pozzi posti sulla porzione est dell'argine, che corrisponde alla zona di massimo scavo dell'imbasamento dell'opera in quanto corrispondente all'asta del fosso originario intercettato dal rilevato.

Dall'analisi di questo comportamento si è deciso di dotare i 6 pozzi di maggiore afflusso (d11, d14, d15, d17, d18, d19) di pompe ad immersione ad innesco automatico e di monitorare i valori della portata emunta.

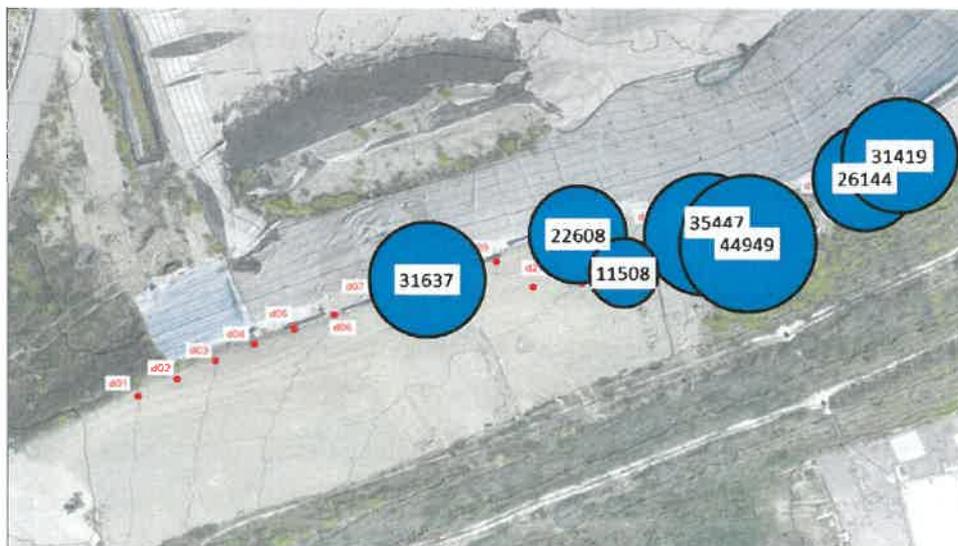
Figura 36 – Rappresentazione grafica delle portate emunte nel periodo OTTOBRE 2019–AGOSTO 2024

In Figura 36 le portate complessive emunte da ogni pozzo nel periodo **ottobre 2019 – agosto 2024** sono rappresentate su una planimetria dell'argine, mentre in Figura 37 e Figura 38 le portate emunte sono distinte per quadrimestri successivi. Il comportamento degli ultimi anni ha evidenziato una stagionalità delle portate che non era stato rilevato inizialmente. Tale aspetto è evidenziato nella tabella di Figura 39 che riporta le

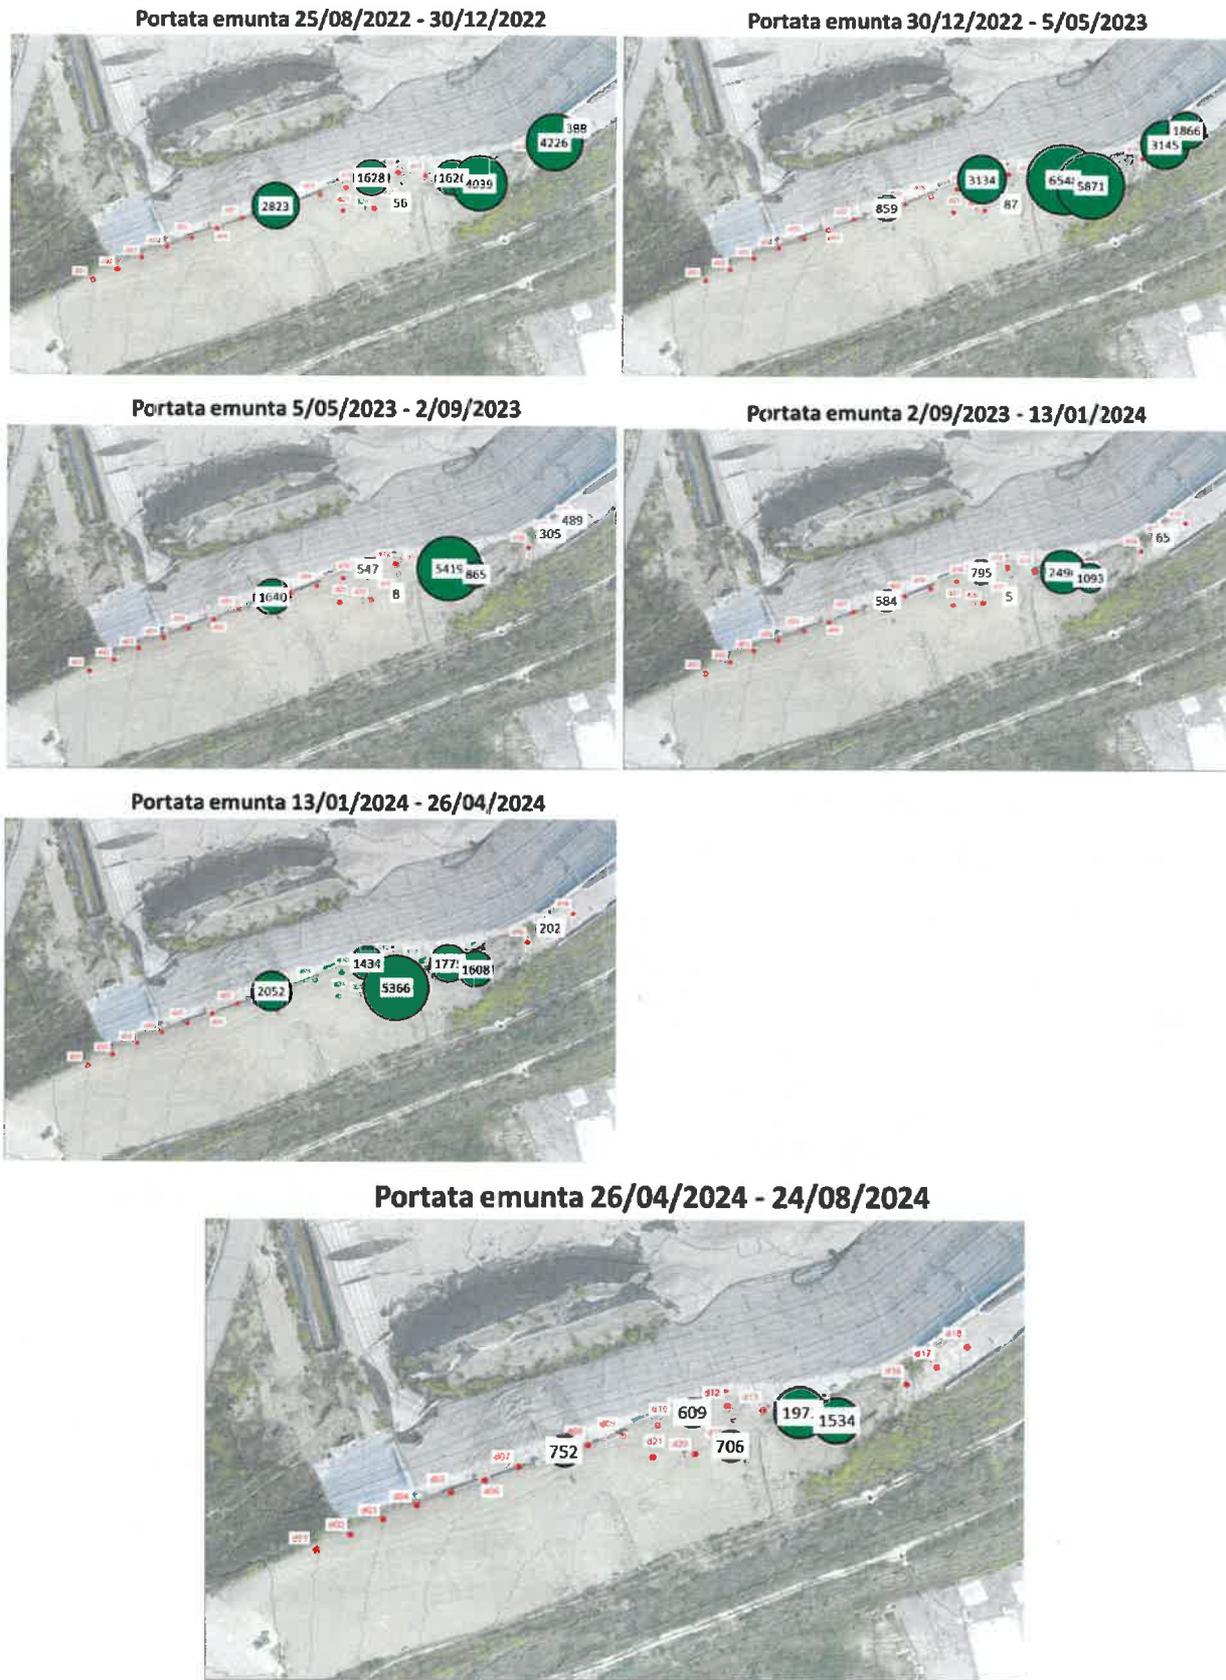
Figura 38 – Rappresentazione grafica delle portate emunte per quadrimestri successivi

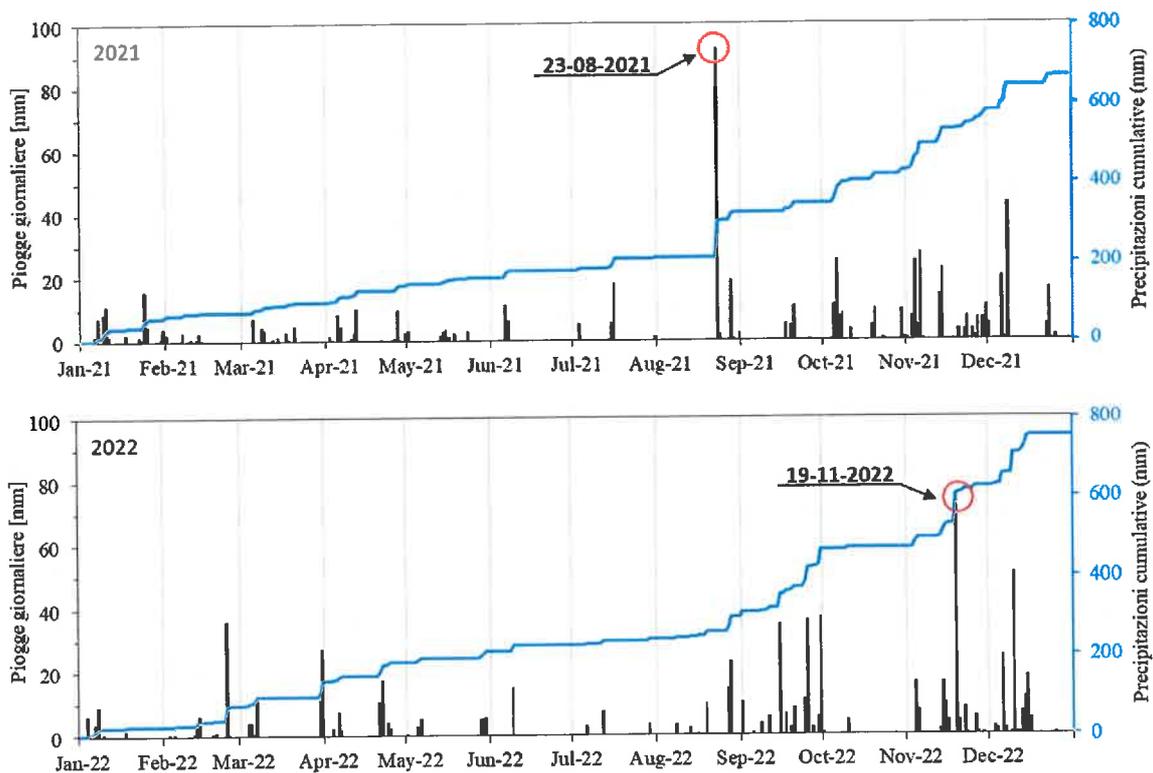
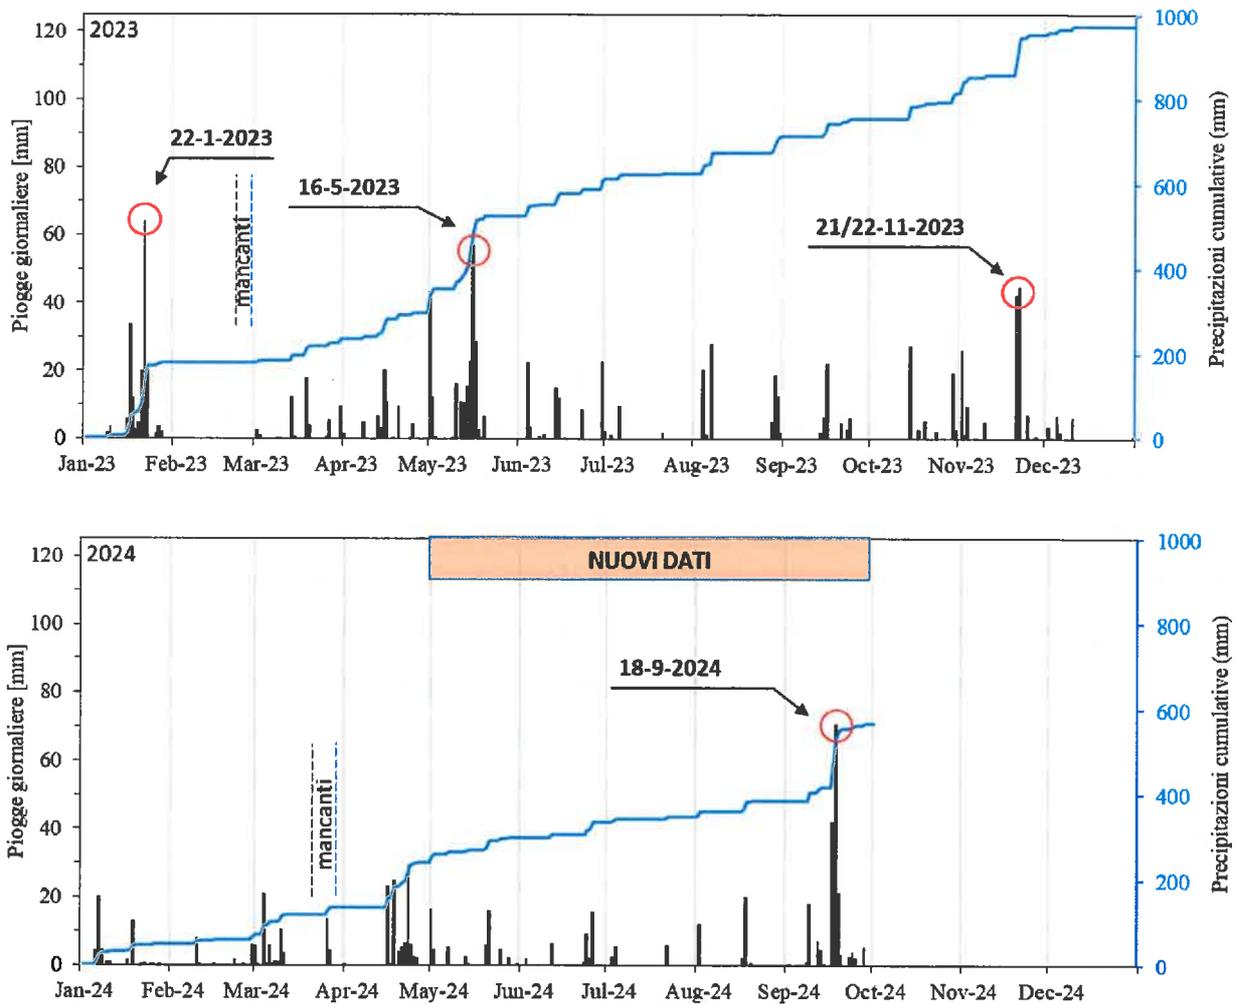
Per verificare tale ipotesi si sono considerate le piogge giornaliere e cumulative negli anni 2021, 2022, 2023 e 2024 (fino a settembre) registrate nella stazione meteo presso l'impianto stesso (vedi Figura 40). Dai dati, si osservano fenomeni di particolare intensità giornaliera il 23 agosto 2021 (circa 92 mm di pioggia), il 18 novembre 2022 (74 mm), il 22 gennaio 2023 (64 mm), il 16 maggio 2023 (57 mm), il 22/23 novembre 2023 (85 mm), il 18 settembre 2024 (71 mm).

Figura 40 – Precipitazioni giornaliere e cumulative presso l'impianto di Corinaldo dal 01-2021 al 9-2024

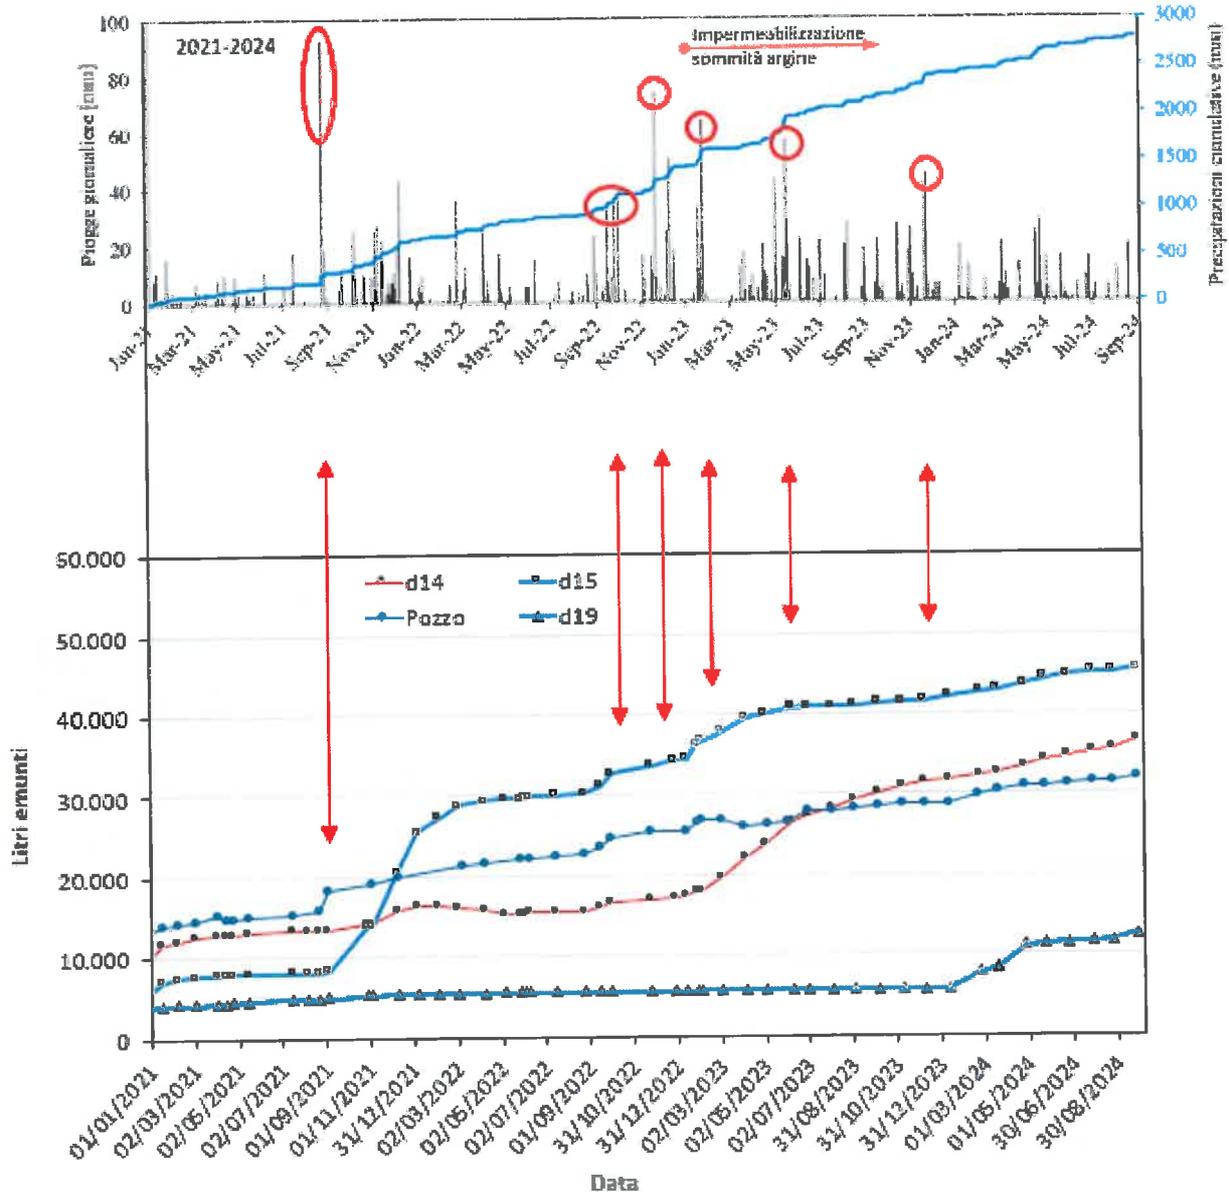
Come mostrato in Figura 41, in corrispondenza del picco pluviometrico dell'agosto 2021 si osserva un immediato aumento della portata emunta dal pozzo di grande diametro sull'argine ed un successivo forte aumento della portata sui pozzi d14 e d15 che si protrae per tutto il periodo autunnale ed invernale 2021-2022. Un nuovo aumento delle portate si verifica con l'inizio delle piogge nel settembre 2022, mentre non si ha nessuna risposta apprezzabile all'evento piovoso del novembre 2022. A novembre 2022 è stata impermeabilizzata la sommità arginale. Una risposta si osserva di nuovo all'evento del gennaio 2023, mentre non sembrano significativi gli effetti della pioggia del maggio e del novembre 2023. Dal gennaio 2024 si osserva un generale aumento delle portate nonché il netto cambio di trend del pozzo d19 senza che risultino chiare correlazioni con le piogge.

Quindi, sembra rafforzarsi l'ipotesi che prima dell'impermeabilizzazione della sommità dell'argine ci fosse un'infiltrazione diretta delle piogge dall'alto, avvenuta almeno in alcune occasioni. La circolazione sotterranea rimane tuttavia complessa e mutevole e non si è ancora pervenuti ad un'interpretazione univoca dei fenomeni.

Figura 41 – Precipitazioni giornaliere e cumulative dal 01-2021 al 4-2024 e corrispondenti andamenti della portata emunta dai pozzi più significativi

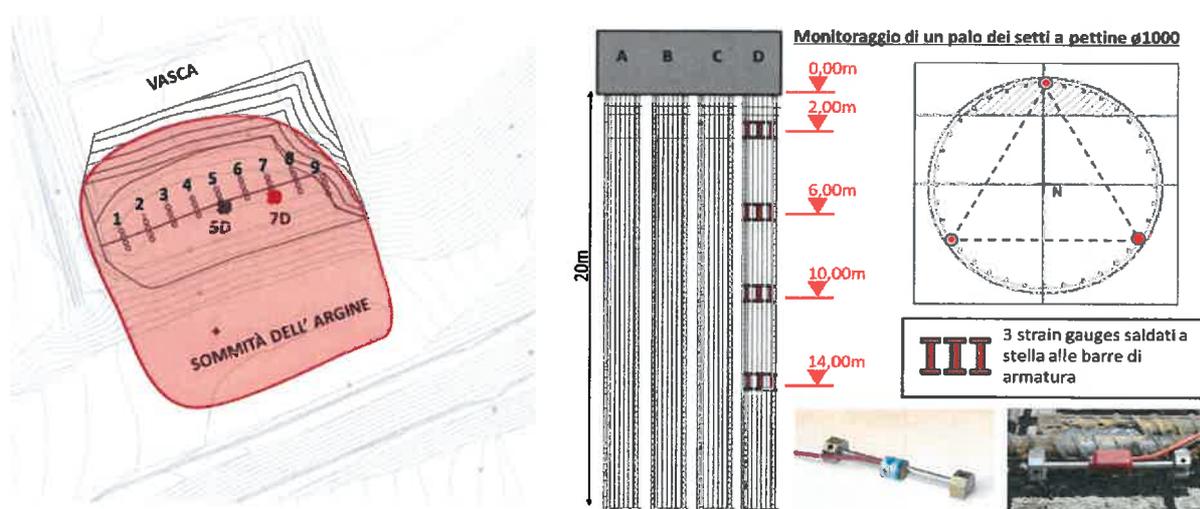
Due pali lato argine dei setti n.5 e n.7 sono stati strumentati con 12 estensimetri ciascuno saldati alle barre di armatura. Come mostrato in Figura 42 gli estensimetri sono disposti in numero di 3 per ogni livello (disposizione a stella) e collocati a 4 profondità diverse (2 m, 6 m, 10 m e 14 m da testa palo). L'installazione dei sensori è avvenuta nel novembre 2018, contestualmente alla realizzazione dei pali, ma le letture sono iniziate solo nel febbraio 2019 quando è stato possibile connettere i sensori alla centralina di acquisizione. Dei 24 sensori installati, 4 sono andati persi durante le operazioni di getto ed 1 non fornisce più letture valide dal maggio 2022, mentre gli altri 19 hanno fornito letture fino al 2 luglio 2024. Da tale data mancano le letture di tutti i sensori.

Figura 42 – Posizione dei pali strumentati con strain-gages e disposizione degli strumenti

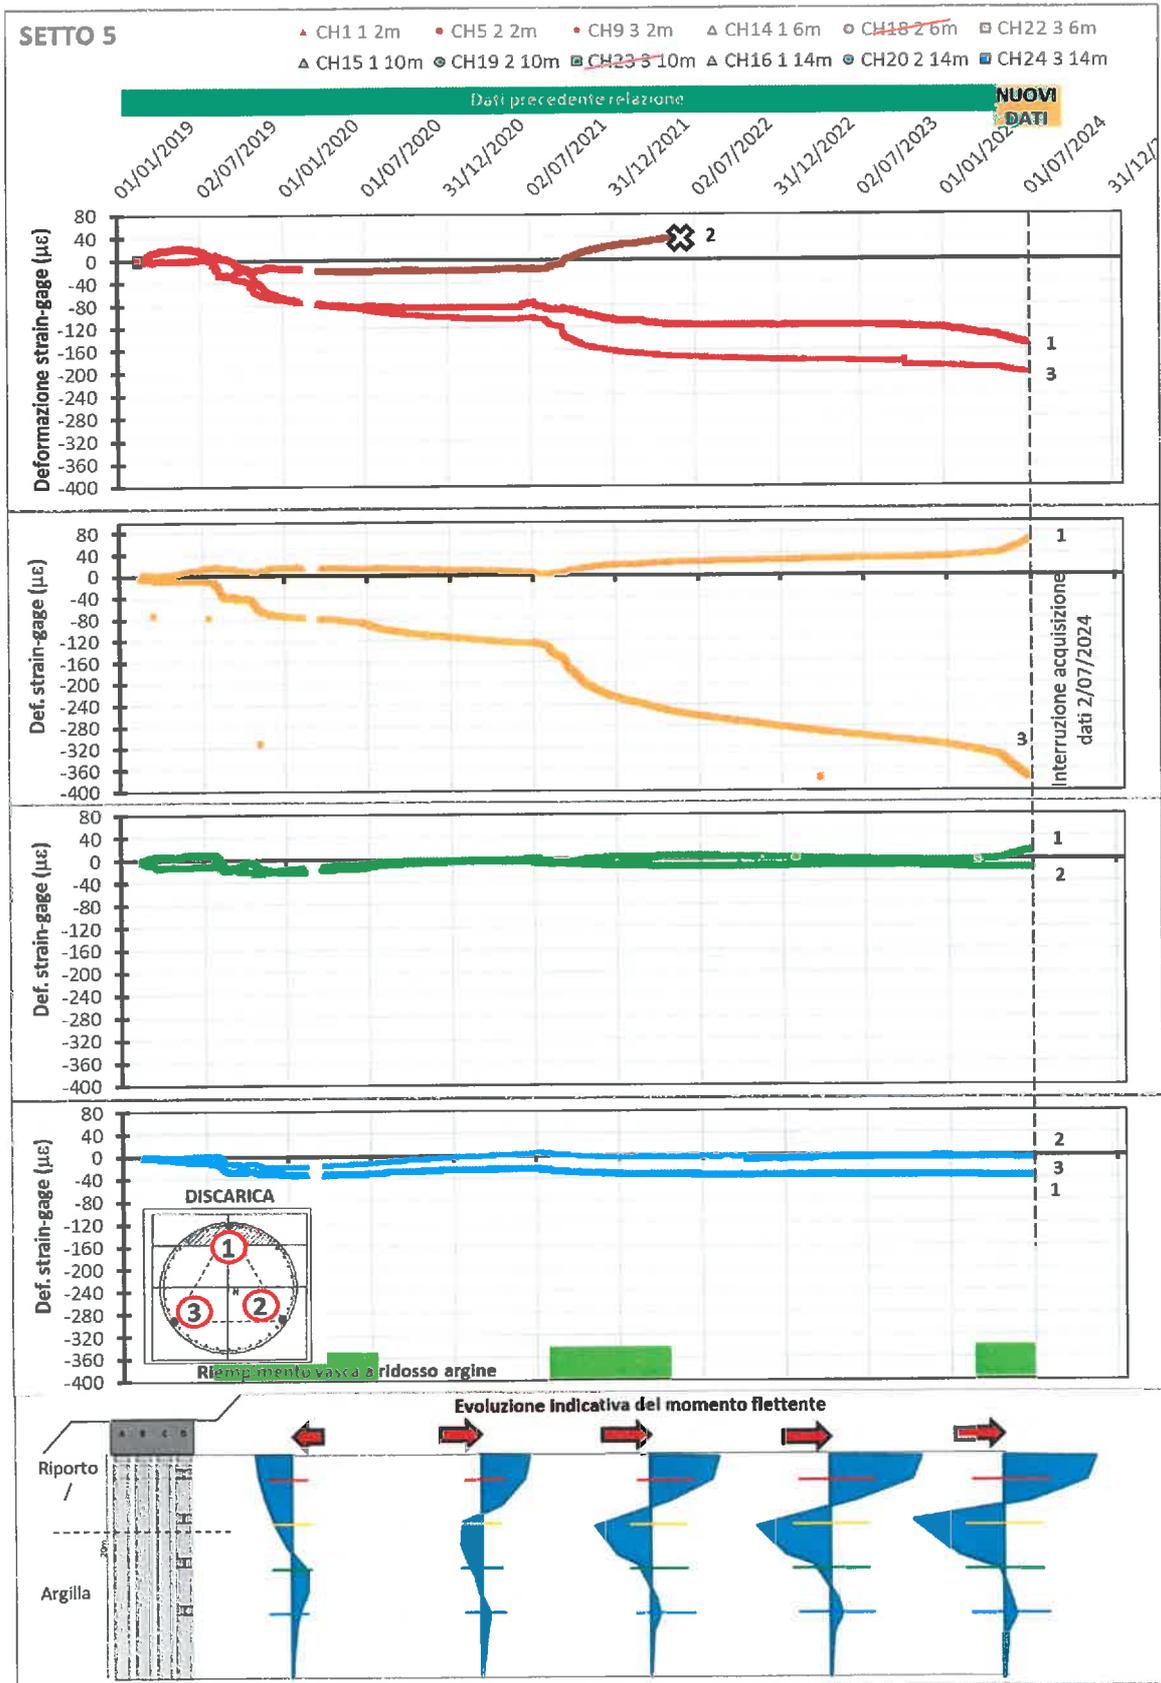
In Figura 43 e Figura 44 è riportato l'andamento nel tempo della deformazione agli estensimetri misurata sui pali lato argine (posizione D) dei setti n. 5 e n.7. Per interpretare le letture è utile tenere presente che la disposizione dei sensori nel palo, come riportato nelle figure, vede i sensori 1 collocati lato scarica (nord) mentre i sensori 2 e 3 lato argine, con i sensori 2 lato est ed i sensori 3 lato ovest. Inoltre, si tenga presente

Dall'andamento delle letture ai sensori sui pali dei setti n.5 e n.7 si può osservare una risposta simile delle due strutture; qualche differenza è emersa solo durante la fase di riempimento della discarica a ridosso dell'argine, probabilmente a causa della asimmetria del carico rispetto alla posizione dei pali (cioè il riempimento è stato eseguito da est verso ovest, quindi prima sul PALO 7 e poi sul PALO 5). In particolare:

- da febbraio a maggio 2019:
  - si osserva una entrata in carico del palo per azione prevalentemente flettente diretta verso nord (coerente al dissesto), con sensori che indicano trazione e sensori che indicano compressione;

- da maggio a luglio 2019:
  - si osserva una stabilizzazione delle letture;
- da luglio a settembre 2019:
  - si osserva una forte inversione delle letture per tutti i sensori che manifestano accorciamenti;

- si noti che i sensori 1 vicino alla testa palo (in rosso nelle figure), che nel primo periodo indicavano trazione, diventano adesso compressi, ad indicare un'inversione dell'inflessione del palo (cioè si osserva la conseguenza di uno spostamento verso sud – verso l'argine).

- da settembre 2019 a giugno 2020:
  - il trend avviato nel periodo precedente prosegue con minore velocità ad indicare un aumento del carico dei rifiuti che viene avvertita dai pali come un aumento del carico assiale e un aumento della spinta verso l'argine (verso sud);

- da giugno 2020 a agosto 2020:
  - si osserva un cambio di pendenza dei trend deformativi registrati dai sensori con un incremento della compressione sulla fibra 3 ed un aumento di trazione sulla fibra 2, più pronunciato sul setto 7 e meno evidente sul setto 5; queste misure indicano un incremento di spinta sulla struttura da est verso ovest e corrisponde al recente riempimento del settore più a est della discarica, a ridosso dell'argine;

- da agosto 2020 a dicembre 2020:
  - si mantengono i trend deformativi osservati nel periodo precedente; unica nota di rilievo il blando aumento del momento flettente a 6 m di profondità e una leggera riduzione dello sforzo di compressione nei sensori a 10 e 14 m di profondità che si registra sia nel palo 5 che nel palo 7;

- da aprile 2022 ad agosto 2022:
  - rallenta il trend iniziato nell'agosto 2021 che vede un incremento del momento flettente sui pali (divaricazione dei valori misurati tra fibra tesa e fibra compressa), che tende ora a stabilizzarsi. Si continua a notare uno stato di sollecitazione sul palo del setto 7 superiore a quello del palo sul setto 5.  
Si rileva inoltre la perdita di funzionalità di un sensore nel palo del setto 5;

con l'allontanamento della zona di abbancamento dall'argine la situazione è diventata relativamente stazionaria. La nuova recente fase di abbancamento in prossimità dell'argine ha invece mostrato chiari effetti su entrambi i setti, con tendenze analoghe alle precedenti, cioè con effetti più pronunciati sul setto 7 (interessato direttamente dall'abbancamento) e trend deformativi diretti verso est, lungo la direzione debole del setto, che infatti risente di deformazioni pronunciate sulle armature del palo monitorato.

Dal 2 luglio 2024 si è interrotta l'acquisizione dati e si sta valutando se il problema è legato alla parte elettronica (centralina) o se sono stati interrotti i fili elettrici in zone non più accessibili.

Figura 43 – Andamento temporale della lettura agli strain-gages del palo D su setto n.5

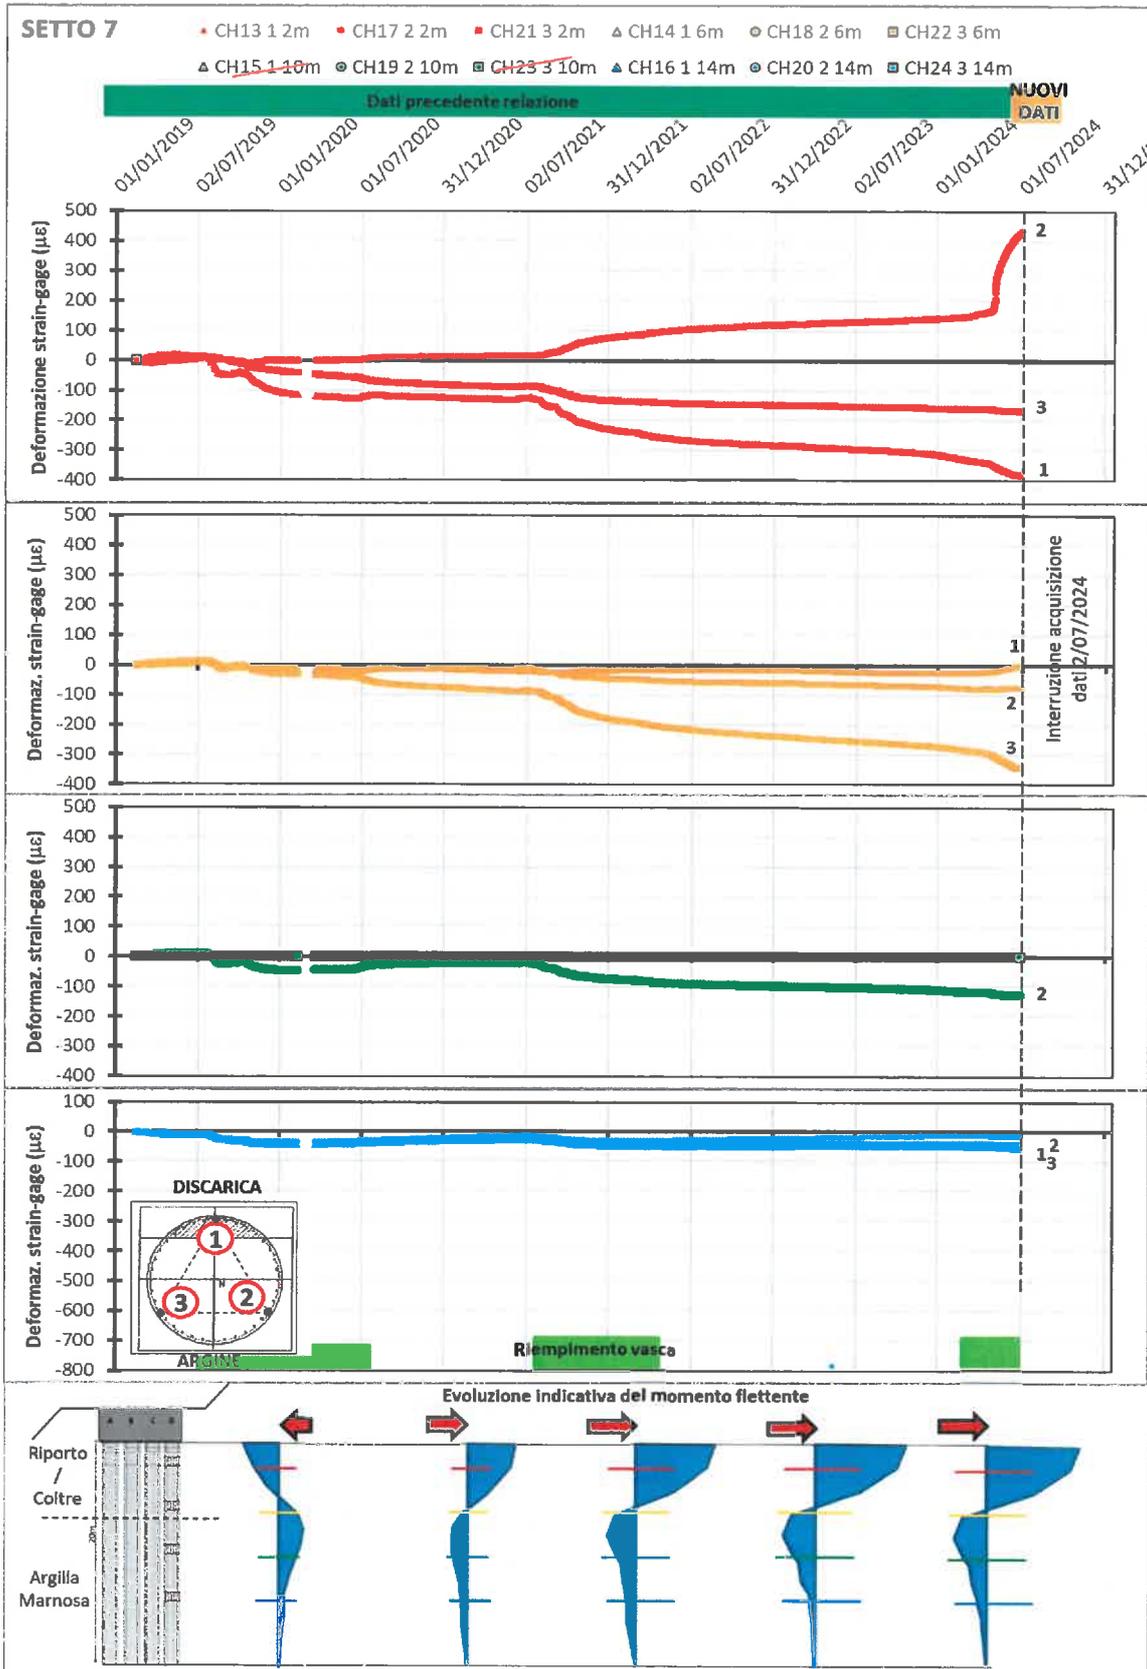
- il setto 7 mostra un trend leggermente incrementale a 2 e 6 m, dimostrato dalla ulteriore divaricazione dei valori tra fibra tesa e fibra compressa.

Figura 44 – Andamento temporale della lettura agli strain-gages del palo D su setto n.7
