## ASA S.r.l. AZIENDA SERVIZI AMBIENTALI

### Analisi dei dati di monitoraggio dell'argine di valle della Zona di Ampliamento della Discarica di Corinaldo (AN)

#### RAPPORTO n.9 Aggiornamento a AGOSTO 2024

Ns.RIF.	Revisione	Data
2023-ASA_4	EMISSIONE	18-10-2024

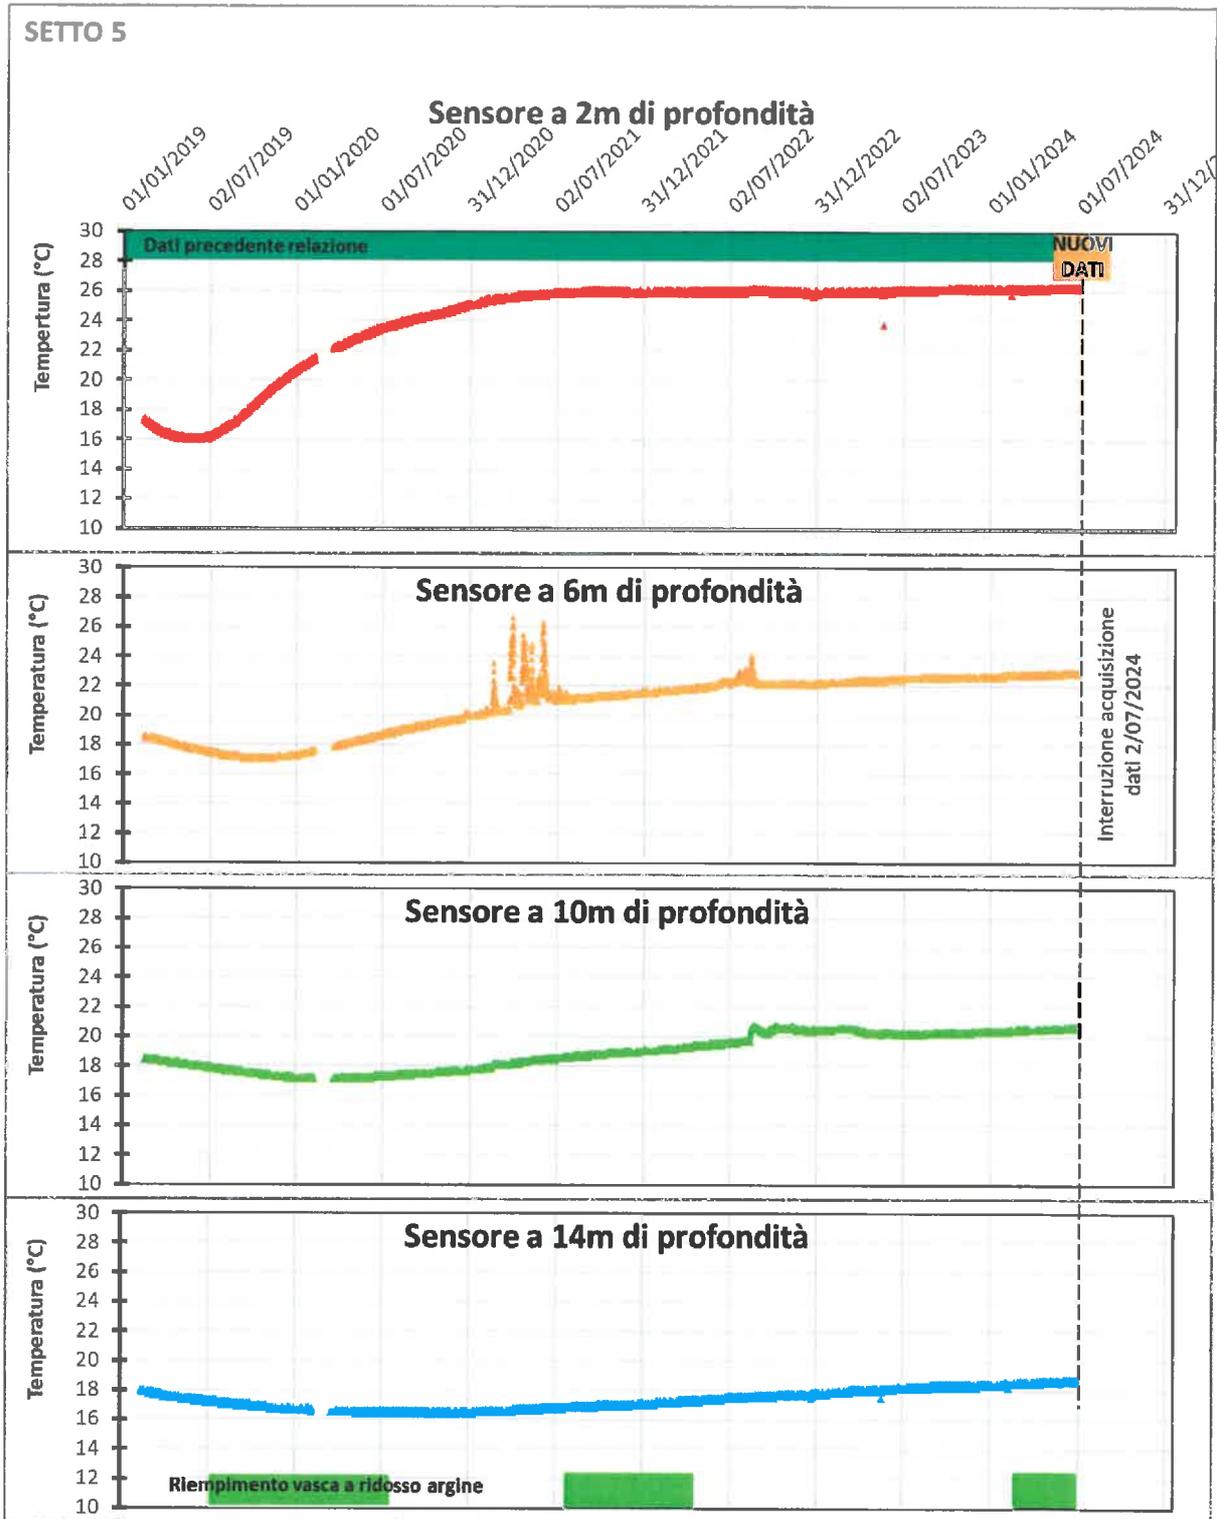
Si continua a monitorare l'andamento della temperatura tramite alcuni sensori posti all'interno delle strutture in c.a. Dato infatti che per compensare termicamente la lettura agli strain-gages sono presenti dei sensori di temperatura e avendo alcuni canali della centralina disponibili, sono stati acquisiti anche i dati di temperatura alle 4 profondità a cui sono posti i sensori. In Figura 45 e Figura 46 le letture di temperatura sono mostrate per l'intero periodo di monitoraggio. Si osserva chiaramente che la temperatura iniziale si collocava per tutti i sensori a 16-18°C. Con l'inizio del riempimento della discarica a ridosso dell'argine, i sensori a 2 m e 6 m dalla testa del palo, iniziano a risentire del riscaldamento prodotto dalla degradazione in ambiente anaerobico della parte organica dei rifiuti, in maniera sostanzialmente identica nei due pali. Oggi la temperatura dei sensori a 2 m di profondità si è stabilizzata a 26 °C nel setto 5 mentre nel setto 7, dopo essersi stabilizzata a 26° C per diverso tempo, dal **gennaio 2023 mostra un nuovo trend leggermente crescente che ha portato la temperatura a 28°C a giugno 2024. Anche queste letture si interrompono il 2 luglio 2024.**

Figura 45 – Andamento temporale della temperatura nei pali D del setto n.5

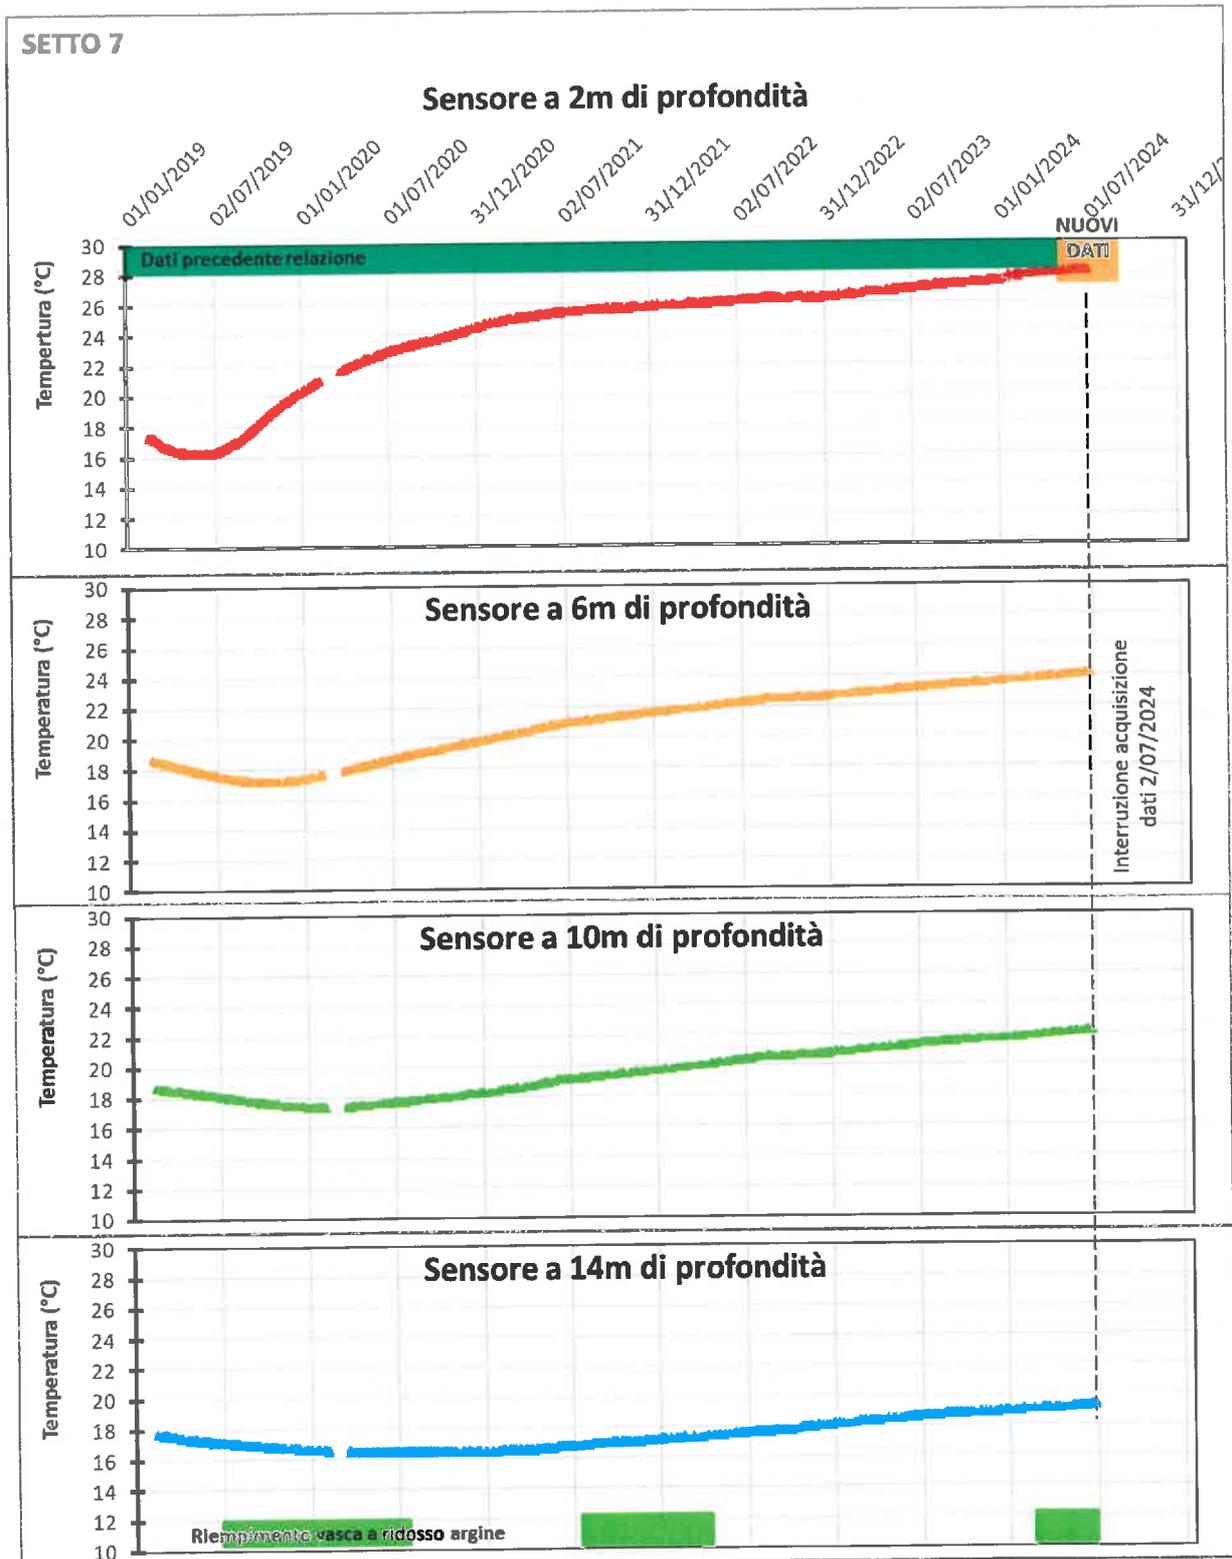
Figura 46 – Andamento temporale della temperatura nei pali D del setto n.7
