## ASA S.r.l. AZIENDA SERVIZI AMBIENTALI

### *Analisi dei dati di monitoraggio dell'argine di valle della Zona di Ampliamento della Discarica di Corinaldo (AN)*

#### **RAPPORTO n.2 Aggiornamento ad APRILE 2022**

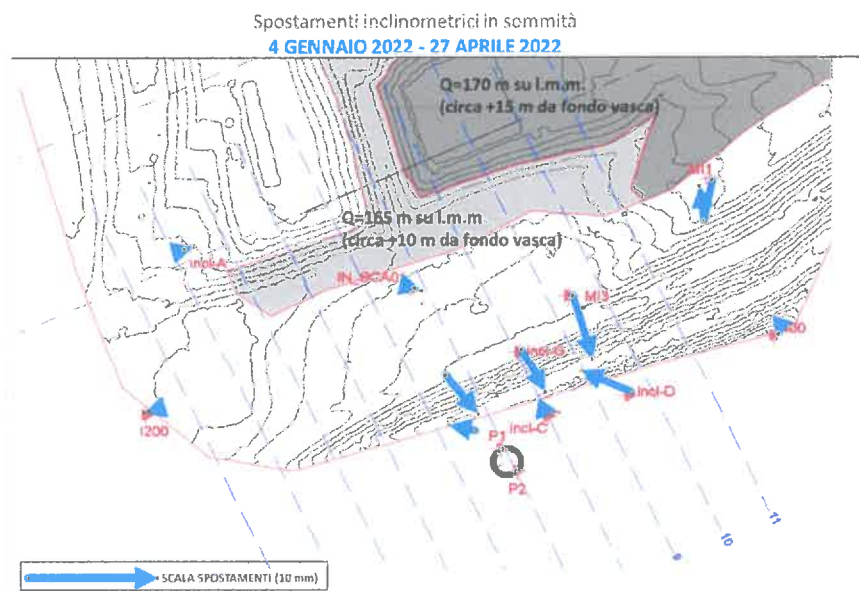
**Figura 15 – Spostamenti inclinometrici GEN 2022 – APR 2022**

sensibilità dell'argine alle azioni esterne. Nel periodo giugno 2021-gennaio 2022 è ripreso l'abbancamento di rifiuti a tergo dell'argine e si sono registrati nuovi incrementi della velocità spostamento negli inclinometri G, H ed M3. Le letture più recenti, riferite al quadrimestre gennaio – aprile 2022 (Figura 15), indicano spostamenti molto contenuti il cui trend, evidenziato da una diversa scala di rappresentazione, indicano il blando proseguimento dei trend deformativi principali già evidenziati in precedenza.

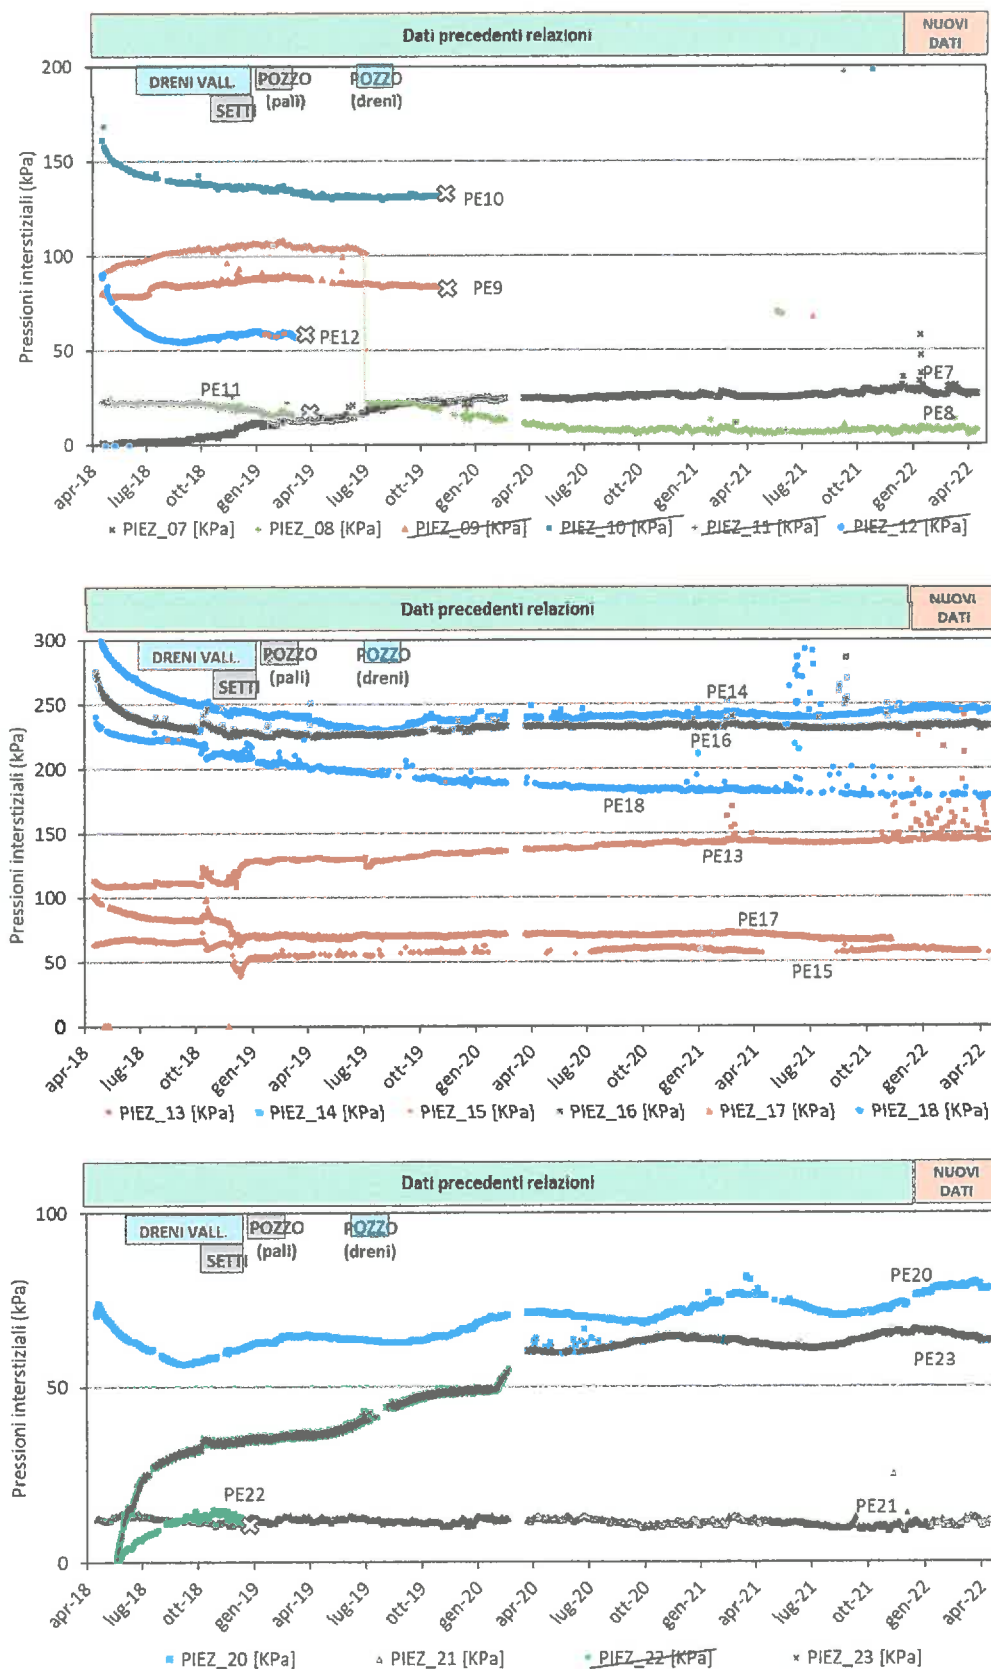
Figura 25 – Andamento nel tempo delle pressioni interstiziali misurate dalle celle PE7-PE23

Dai grafici aggiornati non si rilevano novità rispetto alle osservazioni del passato, con effetti degli interventi di drenaggio sulle sovrappressioni interstiziali che sembrano essersi esauriti od evolvere con estrema lentezza. Si è già osservato che solo la realizzazione dei dreni sub-orizzontali dall'interno del pozzo drenante di valle ha prodotto degli effetti evidenti sulle pressioni interstiziali rilevate dalle celle più vicine alle aste drenanti (PE6 e PE8) e la progressiva riduzione del carico idraulico su altre celle prossime all'area di intervento (PE1 e PE5).

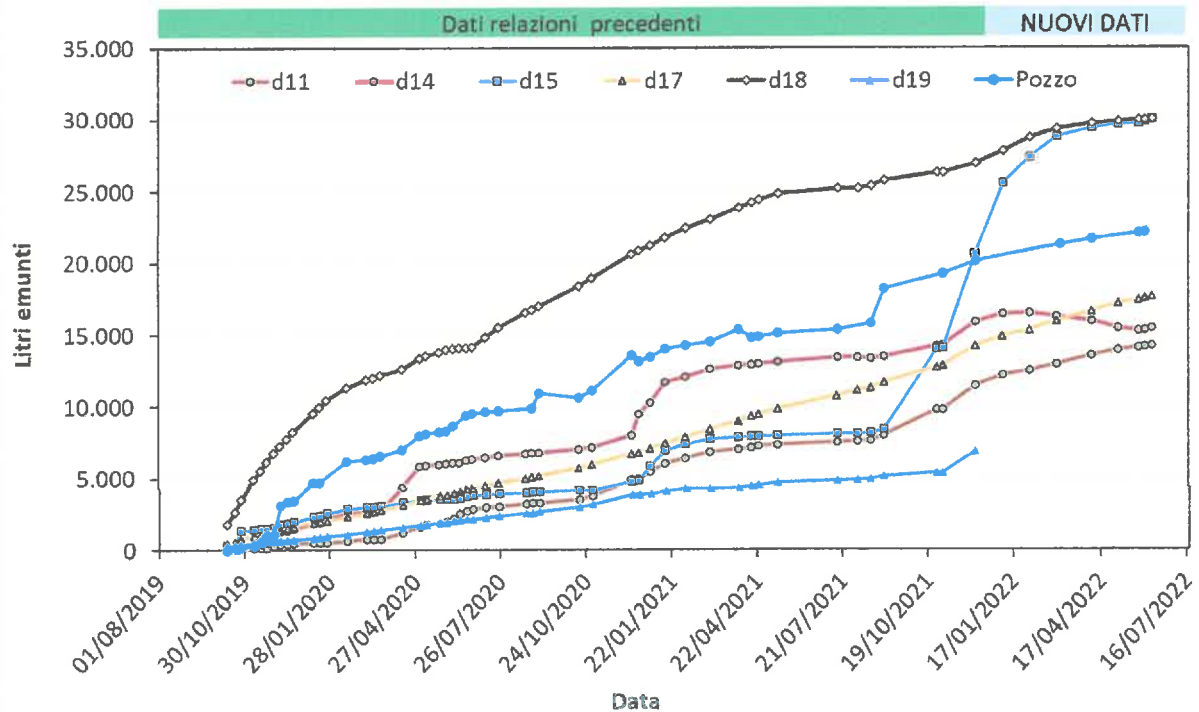
Figura 32 – Portate emunte dai pozzi dotati di pompe ad innesco automatico

In Figura 32 è mostrato l'andamento nel tempo delle portate emunte dai diversi pozzi dotati di pompaggio automatizzato. Si osserva che nel periodo ottobre 2019 – giugno 2022 sono stati complessivamente estratti circa 100 m<sup>3</sup> d'acqua (pari a circa **100 l/giorno**). Si osserva inoltre un aumentato emungimento nel periodo autunnale, fenomeno divenuto evidente con i dati dell'autunno 2021. Particolarmente significativo è l'aumento di portata del pozzo d15 che si trova proprio nell'area est dell'argine da cui si è osservato lo stillicidio di dreni sub-orizzontali nell'autunno 2021 e l'impantanamento d'acqua in superficie. È quindi probabile che questo pozzo risenta di un apporto per infiltrazione d'acqua dalla superficie.

In relazione al significativo periodo di monitoraggio oggi disponibile si evince che gli elevati quantitativi d'acqua emunti siano riconducibili ad una pur modesta circolazione sotterranea che conduce le acque infiltranti dalla superficie dei versanti collinari alla base dell'argine (visto che tale area è il punto più depresso della formazione argillosa nella zona) nonché ad un'infiltrazione diretta dalla sommità arginale (dimostrata dagli elevati apporti dell'autunno 2021). Non è ad oggi possibile distinguere tra gli apporti sotterranei

provenienti da monte (sotto telo alla discarica) dagli apporti dei versanti collinari sinistro e destro; il fenomeno merita pertanto di essere approfondito ed analizzato

- considerare, nel medio termine, la possibilità di una impermeabilizzazione della sommità dell'arginatura per impedire qualunque apporto d'acqua dall'alto per infiltrazione;

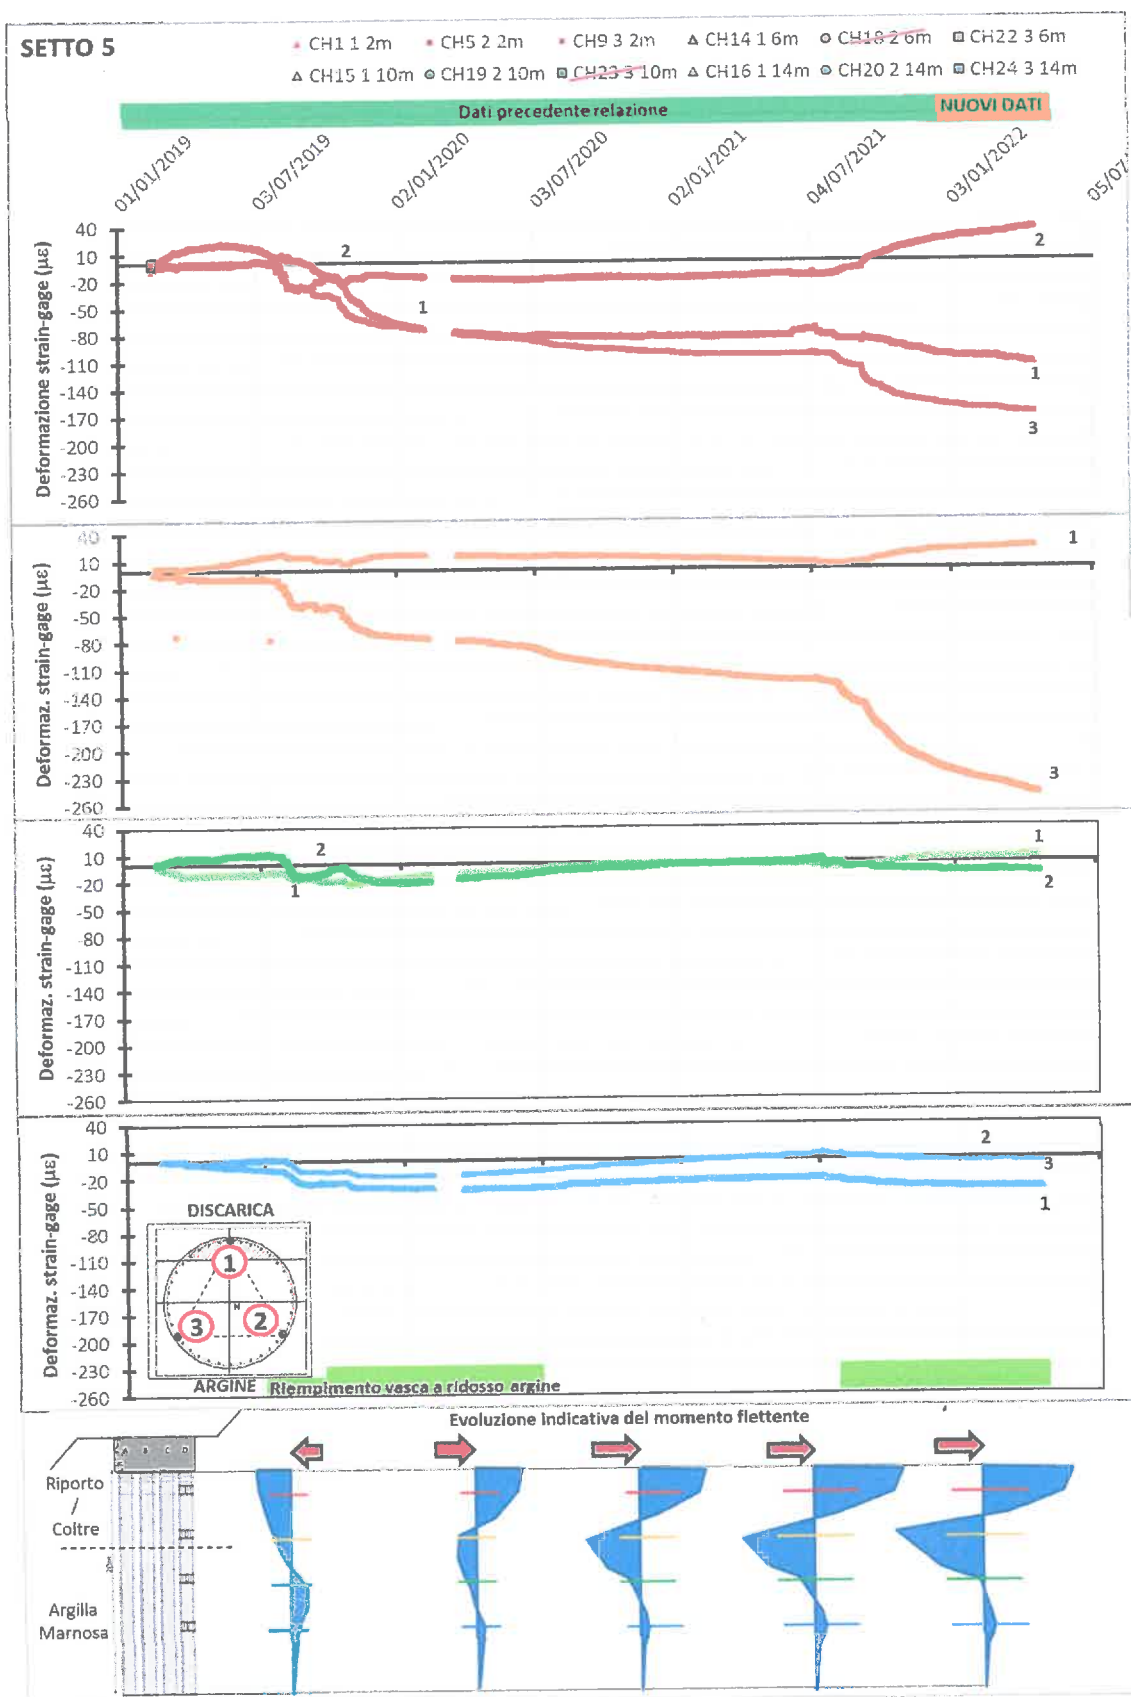
Figura 36 – Andamento temporale della lettura agli strain-gauges del palo D su setto n.5

- da dicembre 2021 ad aprile 2022 (**NUOVI DATI**):
  - prosegue il trend iniziato nell'agosto 2021 che vede un incremento del momento flettente sui pali (divaricazione dei valori misurati tra fibra tesa e fibra compressa), con uno spostamento complessivo che quindi volge verso sud; si noti che i valori misurati sul palo del setto 7 sono più elevati di quelli misurati sul palo del setto 5, coerentemente all'accumulo dei rifiuti che procede da est verso ovest.

In sintesi, i valori registrati dagli strain-gauges sui pali rispecchiano con accuratezza il succedersi degli eventi: in una prima fase i pali risentono del dissesto dell'argine, subendo una spinta verso Nord; poi il riempimento della discarica nel settore corrispondente all'unghia del dissesto determina un'inversione della spinta, ora agente verso Sud; quindi il riempimento ulteriore del settore est a ridosso dell'argine aggiunge una componente di spinta diretta da est verso ovest alle azioni precedentemente agenti sui pali; nel periodo più recente, un aumento del trend deformativo verso sud, in risposta alla quota dei rifiuti raggiunta dalla discarica che ha ampiamente superato la quota dell'argine.

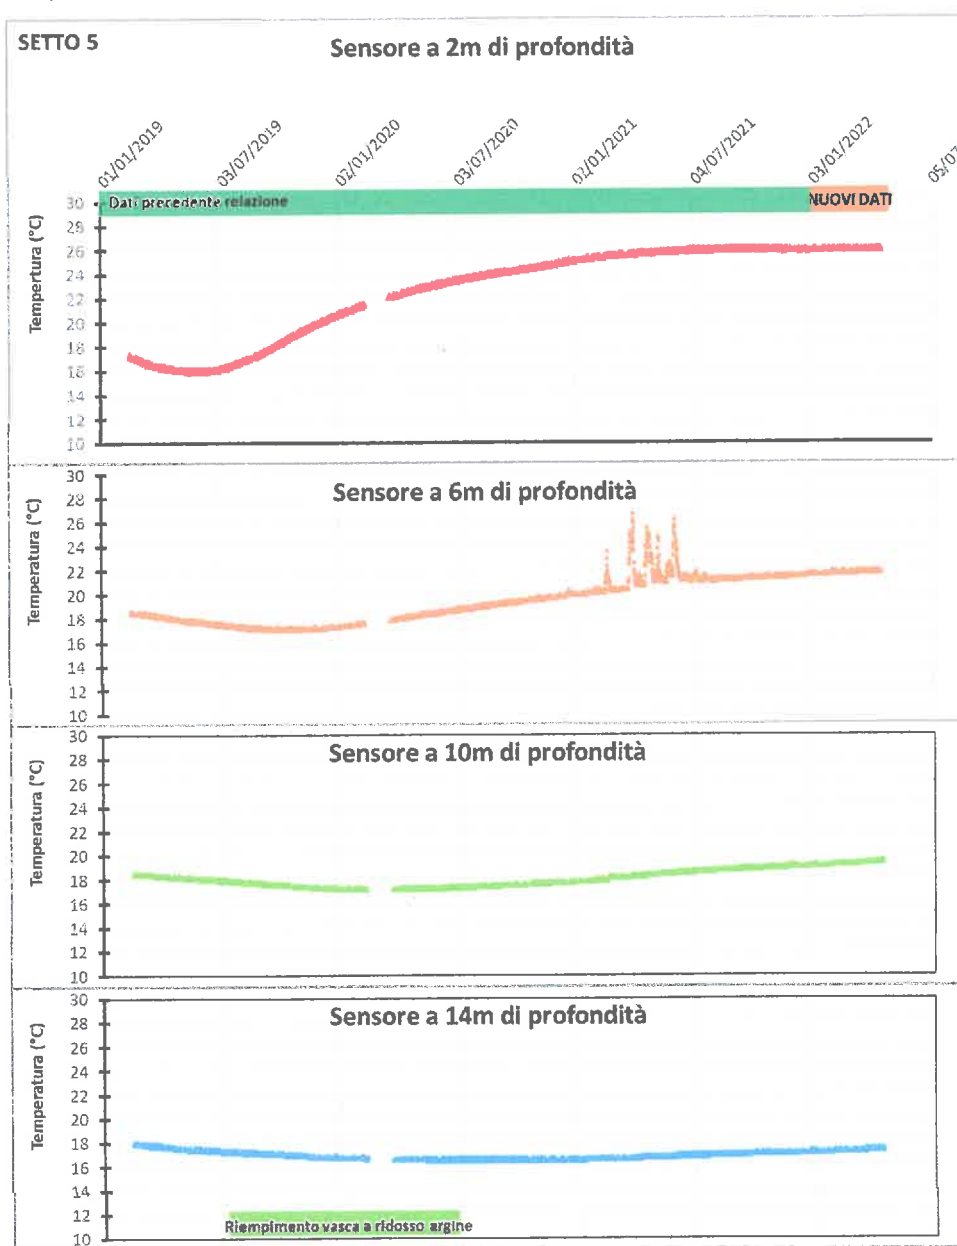
Figura 38 – Andamento temporale della temperatura nei pali D del setto n.5

Un interessante elemento che è stato evidenziato dal monitoraggio dei pali è l'aumento della temperatura misurato da alcuni sensori posti all'interno delle strutture. Dato che per compensare termicamente la lettura agli strain-gauges sono presenti dei sensori di temperatura e avendo alcuni canali della centralina disponibili, sono stati acquisiti anche i dati di temperatura alle 4 profondità a cui sono posti i sensori. In Figura 38 e Figura 39 le letture di temperatura sono mostrate per l'intero periodo di monitoraggio. Si osserva chiaramente che la temperatura iniziale si collocava per tutti i sensori a 16-18°C. Con l'inizio del riempimento della discarica a ridosso dell'argine, i sensori a 2 m e 6 m dalla testa del palo, iniziano a risentire del riscaldamento prodotto dalla degradazione in ambiente anaerobico della parte organica dei rifiuti, in maniera sostanzialmente identica nei due pali. Oggi la temperatura dei sensori a 2 m di profondità si è stabilizzata a 26 °C.
